# REFUERZO DE VIGAS DE HORMIGÓN ARMADO CON LÁMINAS DE PRFV (PLÁSTICO REFORZADO CON FILTRO DE VIDRIO)

## REINFORCEMENT OF REINFORCED CONCRETE BEAMS WITH PRFV SHEETS (REINFORCED PLASTIC WITH GLASS FILTER)

ALBERTO PEDRO BUSNELLI<sup>1</sup>, RUBÉN EDGARDO LÓPEZ<sup>2</sup>, JORGE ADUE<sup>3</sup>

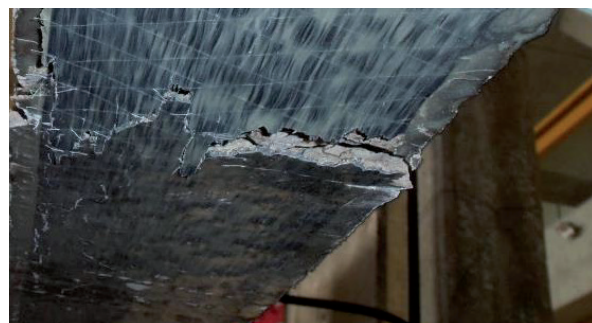
**Figura 4.** Rotura del refuerzo de fibras bajo carga puntual de viga V1.

Las tres vigas reforzadas con telas de fibras de carbono V1, V2 y V3 fallaron por rotura del refuerzo en la zona de aplicación de la carga. En este punto es donde se produce la concomitancia del momento máximo con el corte máximo y se pudo observar la presencia de dislocamientos localizados. Esta forma de rotura se denomina CDC (Critical Diagonal Crack) debonding, o sea delaminación por fisuras diagonales críticas. Además de incrementar la carga de rotura, los refuerzos con telas disminuyeron la flecha.

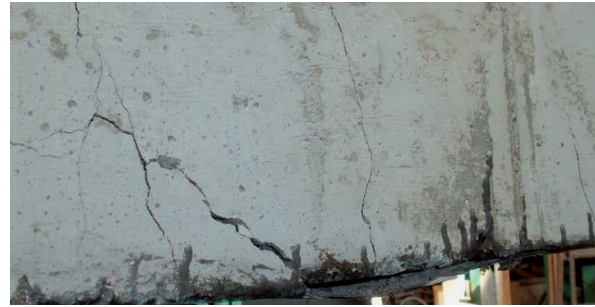
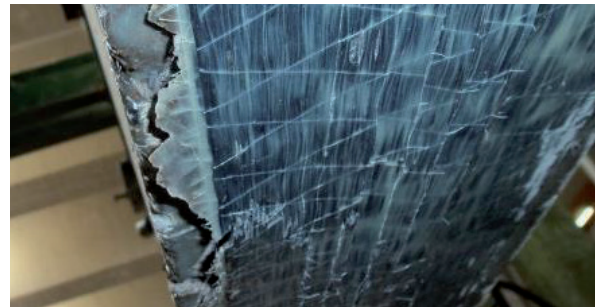
**Figura 5.** Rotura del refuerzo de fibras bajo carga puntual de viga V2.

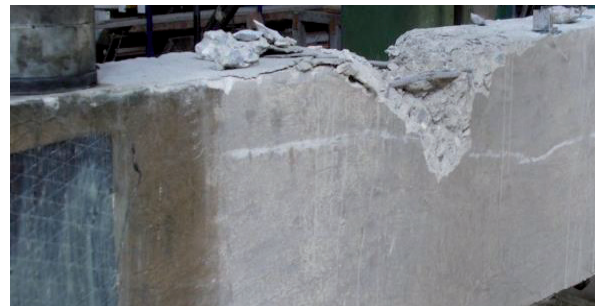
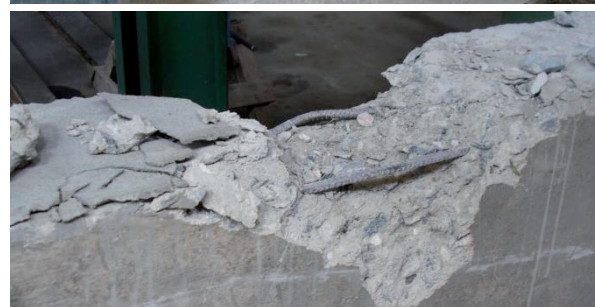
**Figura 6.** Falla por compresión del hormigón de viga V5 (refuerzo de fibras de vidrio intacto).

En la viga V4 la rotura del refuerzo se produjo en la zona central de la viga y la viga V5 falló por rotura de la cabeza comprimida manteniéndose intactas las láminas pultruidas de fibra de vidrio.

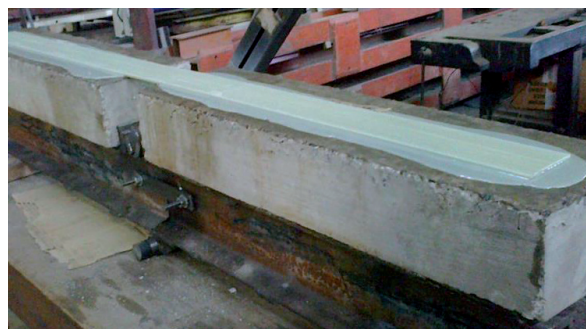
Figura 9. Sistema de anclaje a).

- Solamente adheridos con resina epoxi (dos conjuntos)
- Reforzados en los extremos con telas unidireccionales de fibra de vidrio (dos conjuntos)
- Fijados con bulones (sistema de anclaje de expansión). En este caso hubo 3 variantes:
  - 1 bulón común Ø 8 mm en cada extremo. (un conjunto)
  - 1 bulón 8,8 (A325) Ø 8 mm en cada extremo. (un conjunto)
  - 2 bulones 8,8 (A325) Ø 8 mm en cada extremo (dos conjuntos)

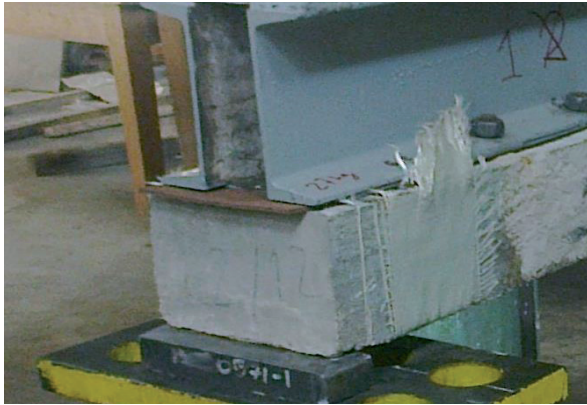
Figura 10. Sistema de anclaje b).

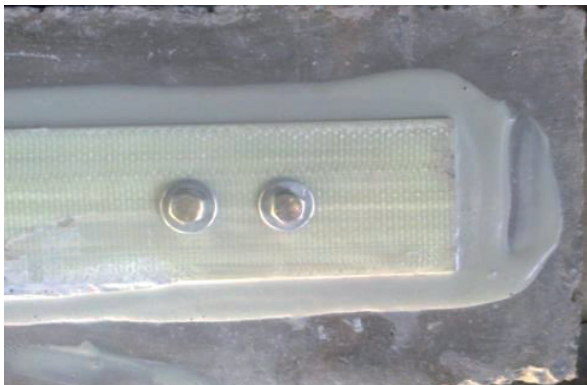
Figura 12. Sistema de anclaje c). 2 bulones 8.8.

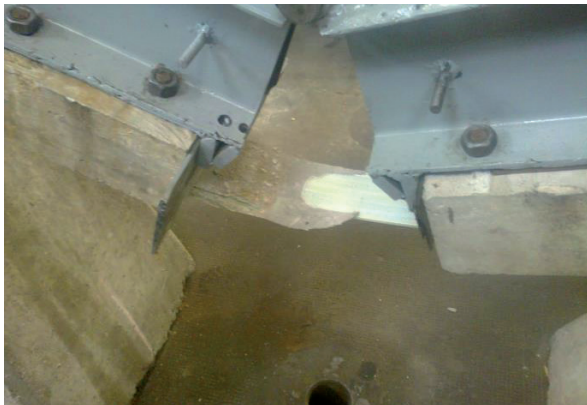
Figura 15. Ensayo n° 3 Lámina con refuerzos de telas en los extremos.

ENSAYO N°	SISTEMA DE ADHERENCIA	L (M)	P (KN)	F (KN)	TIPO DE ROTURA
1	resina	1,56	440	545	Despegado de la banda - colapso
2	resina	1,57	358	446	Despegado de la banda - colapso
3	resina + tela en extremos	1,57	505	629	Despegado de la banda - corte de la tela - colapso
4	resina + tela en extremos	1,58	366	459	Despegado de la banda - corte de la tela - colapso
5 (*)	resina + 1 bulón común de cada lado	1,57	285	355	Despegado de la banda - corte del bulón - colapso
6	resina + 2 bulones 8.8 de cada lado	1,57	410	511	Despegado de la banda - arranque de los bulones - capacidad resistente post rotura
7	resina + 1 bulón 8.8 de cada lado	1,58	567	711	Despegado de la banda - ojalado de la lámina - no cortó los bulones - capacidad resistente post rotura
8	resina + 2 bulones 8.8 de cada lado	1,58	355	445	Despegado de la banda - arranque de los bulones - capacidad resistente post rotura

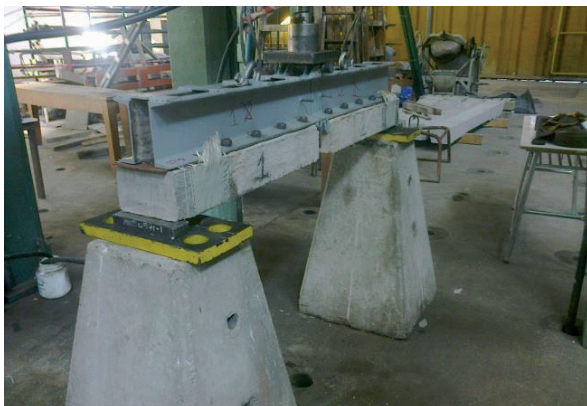
Figura 18. Ensayo n° 6 Lámina con dos bulones 8.8 en cada extremo.

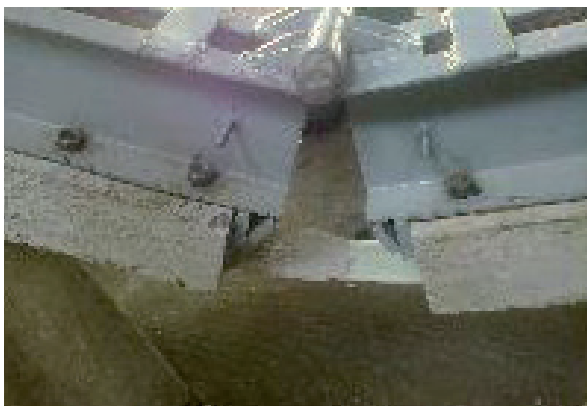
Figura 16. Evsayo n° 4 Lámina con refuerzos de telas en los extremos.

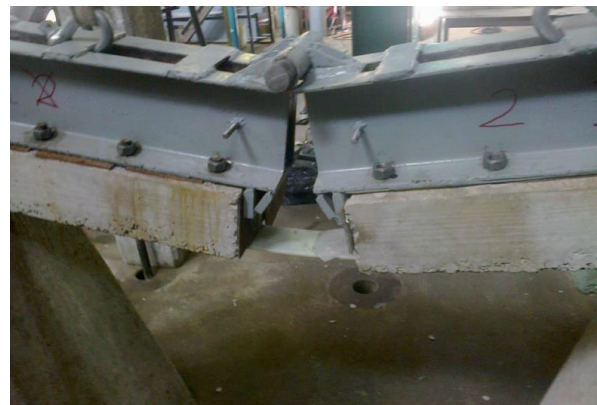
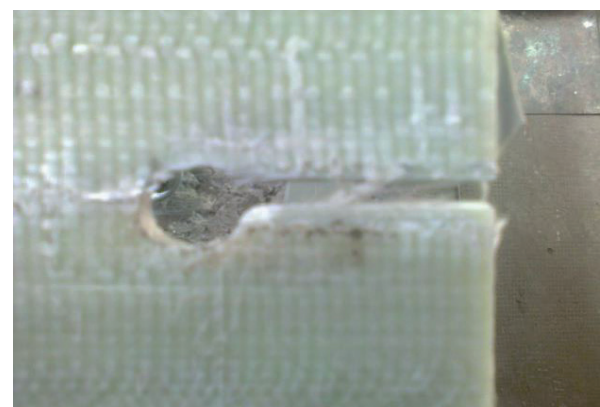
Figura 19. Ensayo n° 7 Lámina con un bulón 8.8 en cada extremo.

- La carga de rotura obtenida por el encolado simple no fue notablemente incrementada por el mejoramiento del anclaje en los extremos con excepción del ensayo no 7 en el que se produjo el ojalamiento de la planchuela sin cortar los bulones.

- La falla de los anclajes con bulones de alta resistencia se produjo siempre por el arranque de los mismos, nunca se cortaron.
- En el único ensayo en el que no se desprendieron los bulones (ensayo no 7) se obtuvo el mayor valor de la carga de rotura.

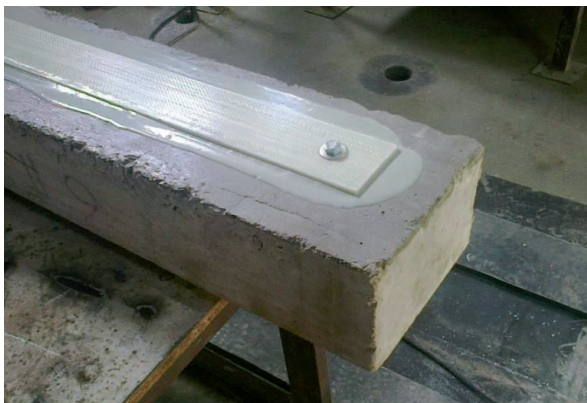
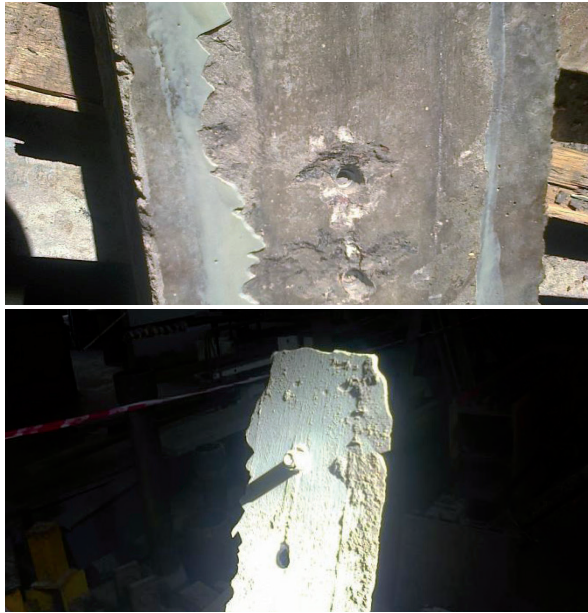
Figura 20. Ensayo n° 8 Lámina con dos bulones 8.8 en cada extremo.

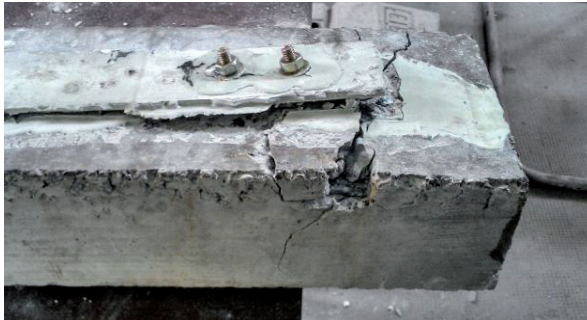
Figura 22. Ensayos nº 3 y nº 4.

ENSAYO NO	TIPO DE ROTURA
1	Despegado de la banda - ojalamiento 3 cm
2	Despegado de la banda - desgarro en la zona de anclaje
3	Despegado de la banda - ojalamiento 1,5 cm
4	Despegado de la banda - ojalamiento 8,5 cm
5	Despegado de la banda - ojalamiento 2 cm
6	Despegado de la banda - ojalamiento 1 cm
7	Despegado de la banda - ojalamiento 5 cm

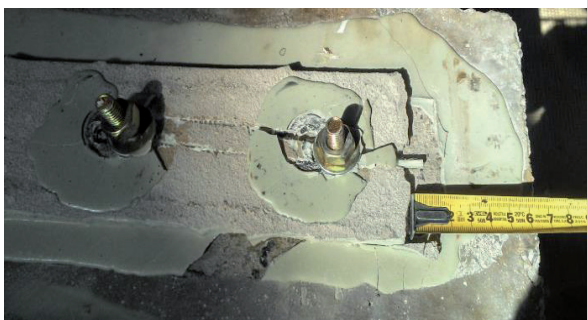
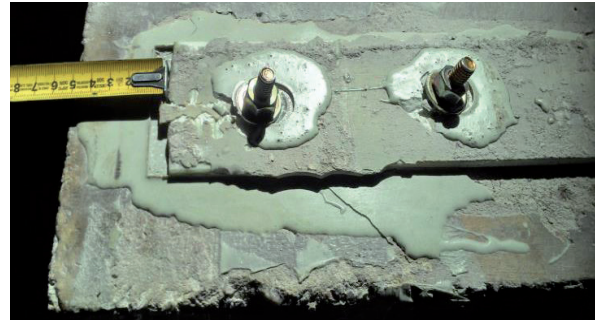
Figura 23. Ensayos nº 5 y nº 6.

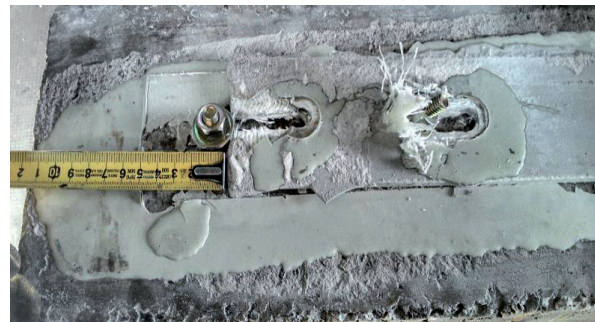
Figura 24. Ensayo nº 7.
