# HORMIGÓN AUTORREPARABLE CON BACTERIAS Y REFORZADO CON FIBRAS NATURALES: PRINCIPIOS Y APLICACIONES EN ECUADOR

## SELF-HEALING CONCRETE WITH BACTERIA AND REINFORCED WITH NATURAL FIBERS: PRINCIPLES AND APPLICATIONS IN ECUADOR

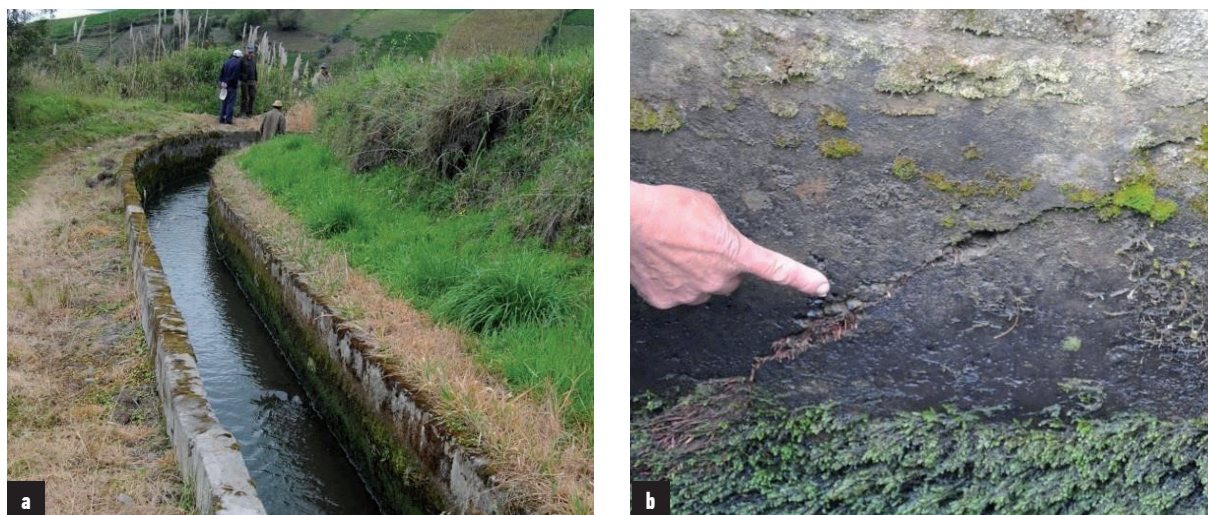
**Figura 2.** Inspección: a) Aspecto general del canal, b) Detalle de agrietamiento en la pared del canal.

Durante una inspección inicial del canal por parte de los investigadores de la UCSG, se pudo establecer que el agrietamiento se debía a diferentes motivos, entre ellos los más importantes eran: deslizamientos del terreno circundante, esfuerzos inducidos por vegetación, y ciclos de congelamiento y descongelamiento.

En la figura 2 se puede observar el aspecto general del canal y un detalle de uno de las grietas a lo largo de la pared del canal. También se advirtió la presencia de numerosas grietas por juntas frías. Puesto que el recubrimiento de hormigón de los canales no tiene ningún tipo de refuerzo, se decidió incrementar la capaci-

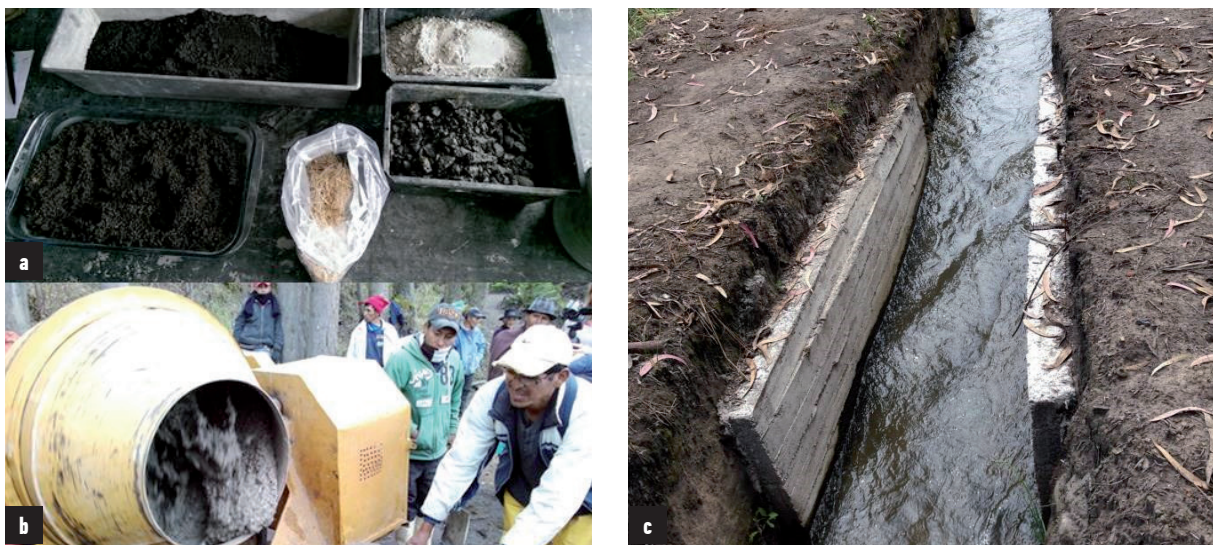
**Figura 6.** Dos tramos de prueba en Tungurahua, Ecuador: (a) Materiales en el sitio, (b) Mezcla del hormigón con apoyo de los agricultores, (c) Seis meses después, el flujo de agua en el canal no ha afectado la integridad de los tramos construidos.

En el sitio, el primer paso fue impregnar las arcillas expandidas con la solución de esporas de bacterias y alimento para las bacterias en la concretera. Para esta solución y para la mezcla de hormigón se empleó agua extraída del canal. Una vez impregnadas las arcillas se almacenaron en bolsas plásticas y se las dejaron descansar por unas horas. Mientras tanto, los agricultores construyeron el encofrado para las dos secciones de canal. La grava y arena, de extracción local, fue una contribución de los agricultores. Las fibras de abacá fueron previamente cortadas a una longitud aproximada de 2 cm, en el laboratorio de la la UCSG. Se preparó un volumen de 110 litros de hormigón a la vez (figura 6b).

Tres días después de colado el hormigón se retiró el encofrado. No hubo evidencia de segregación del agregado ligero así como tampoco se notaron fibras naturales expuestas en la superficie del canal. Dos días después se reabrió el flujo de agua en el canal. Seis meses después, en la última inspección realizada por los investigadores de la UCSG no se registraron ni agrietamientos ni efectos de deterioro en el hormigón autorreparable (figura 6c).
