Vestigios de las guerras hispano-portuguesas en la arquitectura de La Raya: el ayuntamiento nuevo de Valencia de Alcántara

2. EL AYUNTAMIENTO NUEVO DE VALENCIA DE ALCÁNTARA

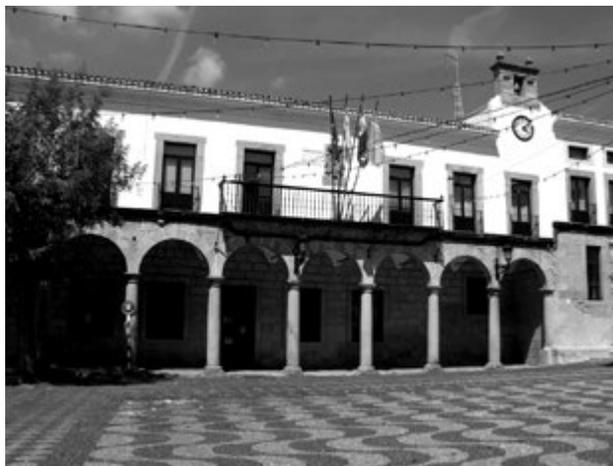
Lám. 2. Vista de los soportales construidos durante la reedificación de 1691.

Pero, ¿qué queda hoy de aquel reedificado ayuntamiento? En la actualidad sólo se conservan: la planta baja, formado por sus arcos y columnas; la cornisa que abraza toda su estructura y que marcaba el arranque de la planta superior; y, desde luego, la citada inscripción en la que se recuerda el hecho de la reedificación¹⁹. Se perdió pues, la galería alta que tuvo que ser reedificada, una vez más, en el siglo XVIII, como enseguida veremos.

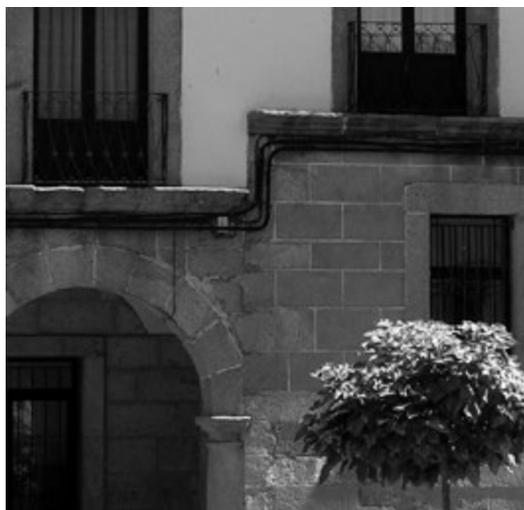
Lám. 3. Detalle de la forzada trabazón entre los soportales y el cuerpo de la carnicería.

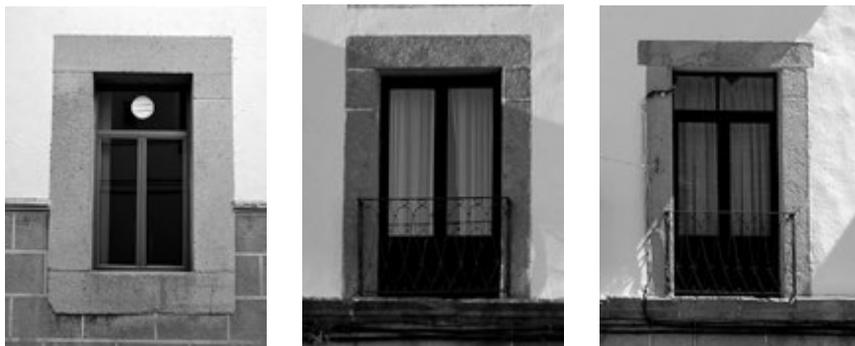
Láms. 4 y 5. Comparativa del diseño de los cuarteles y la nueva galería alta del ayuntamiento y la carnicería.

último –pensamos– pudiera también deberse el diseño de las obras de reedificación de las plantas altas de consistorio y la carnicería nueva. Y es que el corte y la disposición de las piedras de granito que presentan tanto las portadas como las ventanas de ambos edificios siguen un modelo muy parecido al empleado en los mencionados cuarteles.

Las obras llevadas a cabo en ambos edificios (c. 1765-1766), fueron concebidas de manera conjunta unificando, por un lado, su diseño y, por otro, sus alturas y cubiertas, pese a disponer de diferentes cotas de arranque. Durante esta intervención se incorporaron, si es que no estaban ya antes en ellos, dos grandes blasones que parecen ser de acarreo: uno con las armas de la villa, situado sobre el balcón del consistorio; y otro con las armas del emperador Carlos V, colocado sobre la puerta de acceso a la carnicería. El primero bien pudiera proceder del viejo ayuntamiento que –recordemos– fue reconvertido en Casa de la Gober-

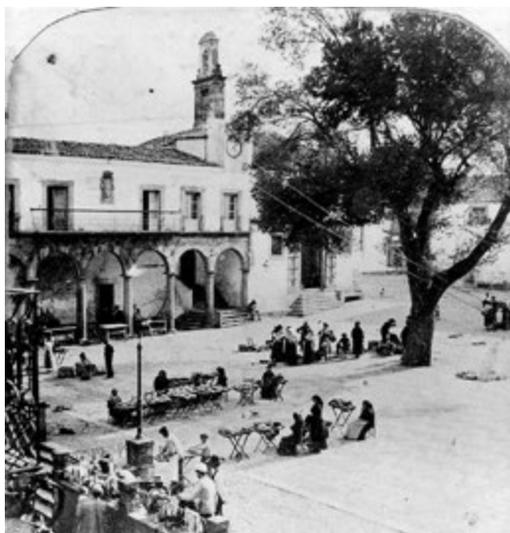
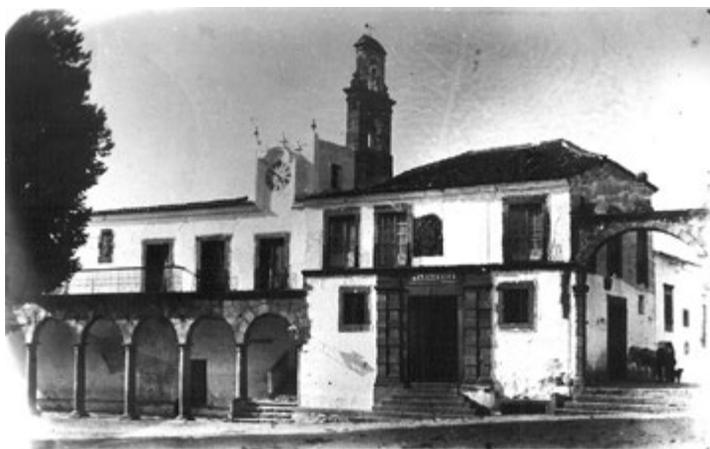
Láms. 7 y 8. Dos vistas del consistorio y la carnicería a principios del siglo XX. En ellas aún se puede observar –sin alteraciones– el diseño dieciochesco otorgado a la planta alta de ambos edificios. Obsérvese como aún entonces mantenían accesos independientes.

Los edificios del consistorio y la carnicería nueva mantuvieron su fisonomía dieciochesca hasta bien entrado el siglo XX, cuando fueron nuevamente objeto de varias intervenciones. Sería a finales de los años cuarenta cuando, bajo la alcaldía de don Juan Zamora, comenzaron a producirse las primeras reformas que afectaron tanto a sus diseños exteriores como interiores. Entre ellas debemos mencionar: la notable modificación del cuerpo del reloj, la supresión de su campanario, el recrecimiento del cuerpo alto de la carnicería y el rasgado de las ventanas del cuerpo bajo de esta última. Ahora bien, la reforma más importante y –a nuestro juicio– la más interesante, fue aquella que propició la definitiva anexión de ambos edificios. Nos estamos refiriendo a la construcción de una escalera monumental que, desde el interior de la carnicería –convertida ahora en recibidor de las casas consistoriales–, abrió paso hasta el cuerpo alto del ayuntamiento. Hasta entonces, el acceso a la galería alta del consistorio se había practicado desde la zona de los soportales, como puede observarse en las fotografías anteriores (núms. 7 y 8).
