**EL ATLAS DE DAÑOS Y SU APLICACIÓN COMO HERRAMIENTA DE GESTIÓN  
PARA EL PATRIMONIO DE LA CIUDAD DE CUENCA – ECUADOR**

**THE DAMAGE ATLAS AND ITS APPLICATION AS A HERITAGE MANAGEMENT TOOL IN  
THE CITY OF CUENCA - ECUADOR**

María Cecilia Achig Balarezo y Gabriela Barsallo Chávez  
Universidad de Cuenca, Facultad de Arquitectura y Urbanismo, Proyecto vlrCPM

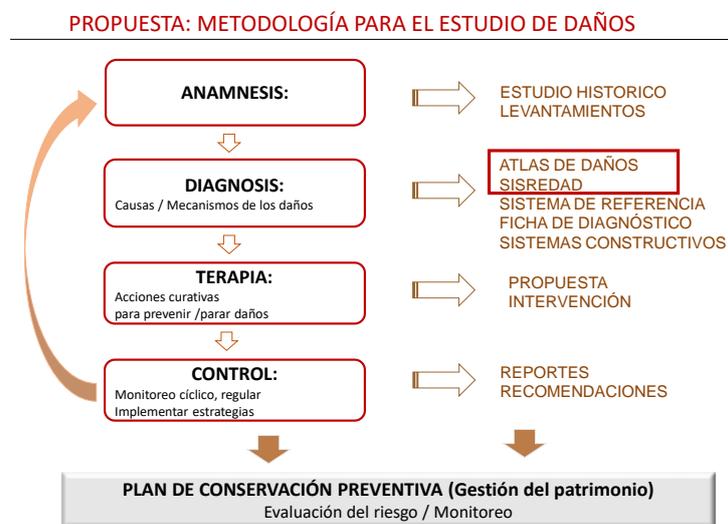
Figura 1. Metodología para el estudio de daños. (2003) Fuente: Propia

El sistema de referencia se encuentra dentro de la fase diagnóstica, este recurso permite la identificación de datos e información importante como la ubicación y descripción de los daños que afectan al edificio patrimonial; este último, entendido como un sistema que consta de las siguientes partes: elementos, subelementos y componentes (Zúñiga, 2011). Además, es importante investigar la información histórica relacionada con el estado original de las estructuras y sus etapas consecutivas, así como, las técnicas y habilidades utilizadas en su construcción, reconstrucciones, modificaciones, adiciones, restauraciones y cambios estructurales. Toda esta información conduce a la determinación de la condición actual de los edificios. Por otra parte, deberá hacerse una primera aproximación para establecer un plan de actividades en proporción a los daños encontrados. El SISREDAD y el Sistema de Referencia que integran el proceso de conservación preventiva se pueden observar en la Figura 1.

El proyecto vIirCPM (Ciudad Patrimonio Mundial) ha desarrollado una metodología para el registro de daños en la cual el Atlas de Daños cumple un rol fundamental. Como se mencionó esta metodología propone seguir las siguientes fases: anamnesis, diagnóstico, terapia y control<sup>11</sup>. Con el fin de lograr un impacto mínimo en el patrimonio arquitectónico, suele ser necesario repetir estos pasos en un proceso cíclico y no necesariamente lineal (Figura 1).

Como se puede observar en la Figura 1, el Atlas de Daños es una guía para la identificación y diagnóstico de daños en las edificaciones patrimoniales que se encuentra dentro de la fase de diagnóstico. De manera ilustrada se indican los tipos de daños con una explicación de sus posibles causas a través de definiciones estándar<sup>12</sup>.

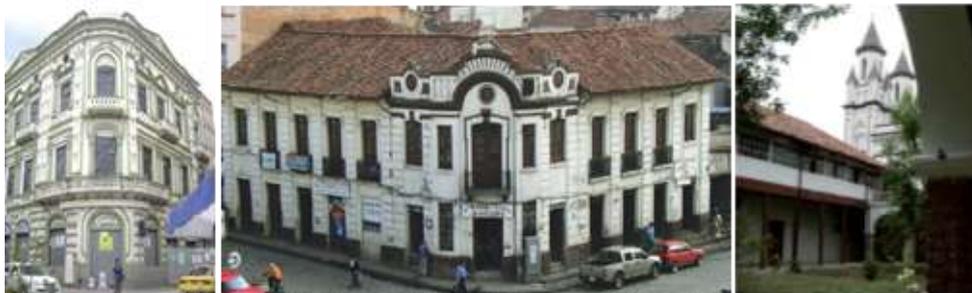
**Figura. 2.** A la izquierda: Edificio San Cristóbal. En el centro: Casa Neira Carrión. A la derecha: Casa de la Provincia. Antiguo convento del Buen Pastor. Fuente: propia.

Este edificio combina diferentes materiales, tales como: ladrillo, adobe y bahareque a través de técnicas de construcción tradicional. En el año 2007, esta instalación se incendió por un accidente en las instalaciones eléctricas, que comprometió, aproximadamente, el 15% del edificio. Sin embargo, los daños más severos no fueron causados por el fuego, sino por la abundancia de agua utilizada para controlarlo. Por

Se trata de un edificio de gran valor patrimonial, construido en adobe, bahareque y ladrillo, con un patio interior que integra a todas sus habitaciones. Su fachada combina el estilo neoclásico francés con el uso de materiales y técnicas tradicionales. Durante algunos años, esta casa estaba arrendada pero los inquilinos no le dieron un mantenimiento adecuado. Posteriormente, la Municipalidad de Cuenca adquirió y, luego, restauró el lugar. Durante la investigación fue posible acceder a las prospecciones y observar daños en cimientos, cielos rasos, paredes y otros elementos, que normalmente no son de fácil acceso.

Esta edificación fue construida, entre 1870 y 1920, por el sacerdote alemán Juan Bautista Sthiele. Este edificio de adobe y bahareque una tiene escala y dimensiones importantes para la vecindad de San Blas, ya que sus dos fachadas ocupan una parte considerable de la cuadra. Como resultado del decreto de la Emergencia de los Edificios Patrimoniales, dictado por el Estado de Ecuador (2008), se emprendieron procesos de conservación de valiosos edificios patrimoniales. Este es el caso de esta casa abandonada durante aproximadamente 15 años. (Proyecto de Restauración: Casa de la Provincia. Antiguo Convento del Buen Pastor, 2009). Para la presente investigación resultó interesante visitar la edificación y registrar los daños, que fueron causados, principalmente, por el abandono y la falta de mantenimiento.

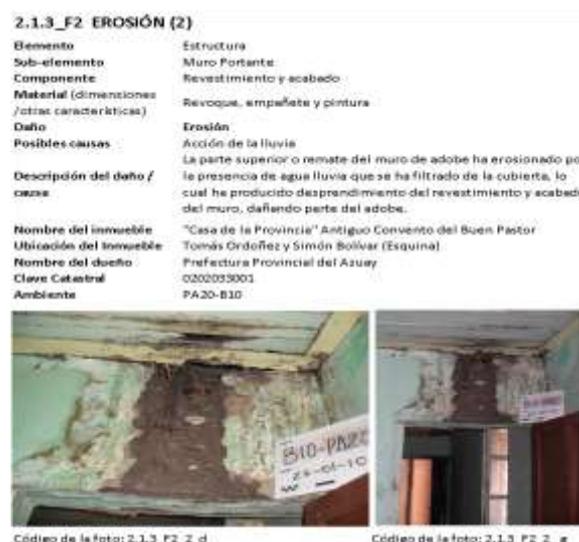
Figura 3. Fotografías de algunos de los daños registrados en el Atlas de Daños para Cuenca. María Cecilia Achig et al. (2016).

El Atlas de daños incluye la siguiente información (Figura 3):

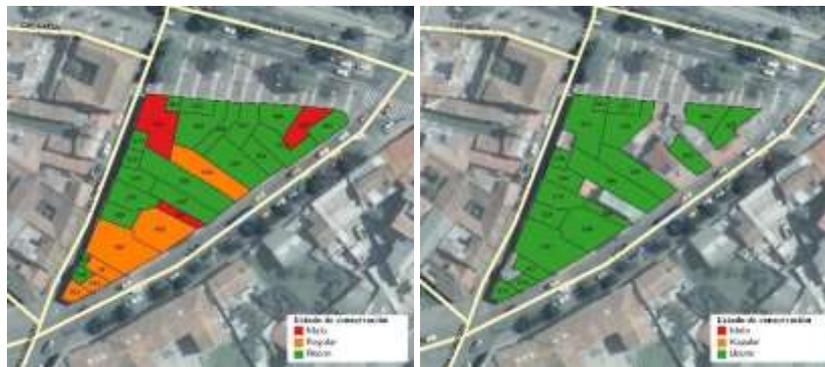
**Figura 4.** A la izquierda: estado de conservación de las edificaciones antes de la Campaña de Mantenimiento. A la derecha: estado de conservación después de la Campaña. Achig et al. (2016)

La aplicación del catálogo en el área urbana se realizó en noviembre del 2014, en el manzano donde se desarrolló la campaña de mantenimiento de las edificaciones patrimoniales en San Roque. El interés se enfocó en la identificación de elementos de valor patrimonial, así como, la determinación del estado de conservación de las edificaciones. La Figura 4 muestra el cambio de la condición de los edificios de "malo" y "regular", antes de la campaña de mantenimiento, a "bueno", posterior a las intervenciones. Los componentes de la ficha de catálogo se relacionaron directamente con la información del Atlas de daños.

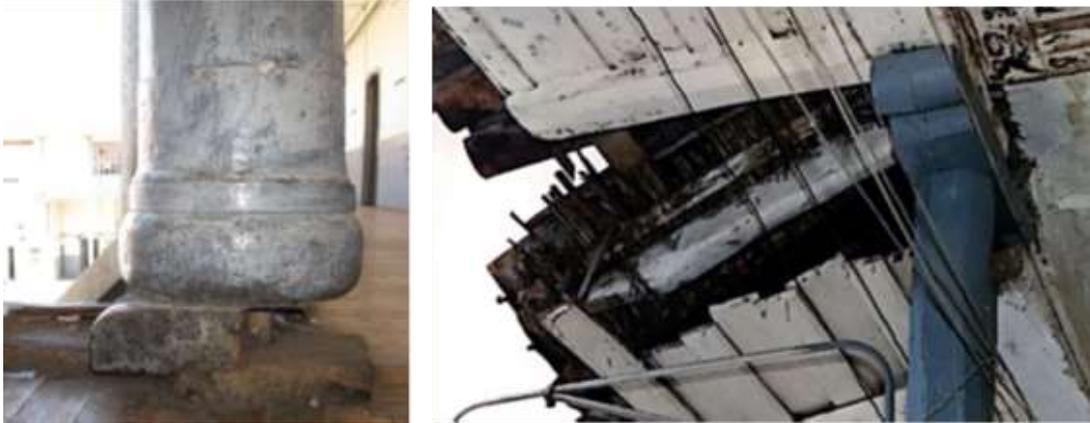
**Figura 5.** Bermeo, et.al., Fotografías de algunos de los daños registrados en Planta Alta. Antigua Escuela San José. (2016)

En todas estas edificaciones patrimoniales, el Atlas de Daños se constituyó en una herramienta fundamental en la fase de diagnóstico. En efecto, en la información contenida en las fichas de registro de patologías se utilizó la terminología y las codificaciones del Atlas de Daños. Posteriormente, esta información fue trasladada a una base de datos que permitió visualizar, a través de mapas, las patologías de los diferentes niveles y ambientes. Se tomó como ejemplo de muestra, la condición de los diferentes elementos mostrados en la planta de la Unidad Educativa Francisco Febres Cordero (antigua escuela San José de los Hermanos Cristianos). La determinación del estado bueno, regular y malo depende de la información de la ficha de registro de daños, que estaba vinculada directamente con el Atlas de Daños. (Figura 5 y 6). Como se había

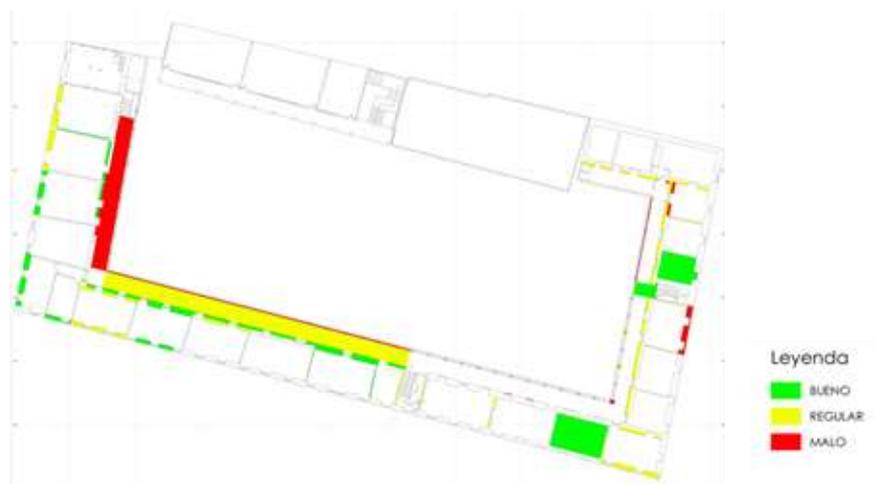
**Figura 6.** Estado de conservación de los elementos arquitectónicos en Planta Alta. Antigua Escuela San José. Fuente: Bermeo et al, 2016
