Hórreos y paneras de la parroquia de Tresmonte

FLORENTINO GONZÁLEZ FERNÁNDEZ

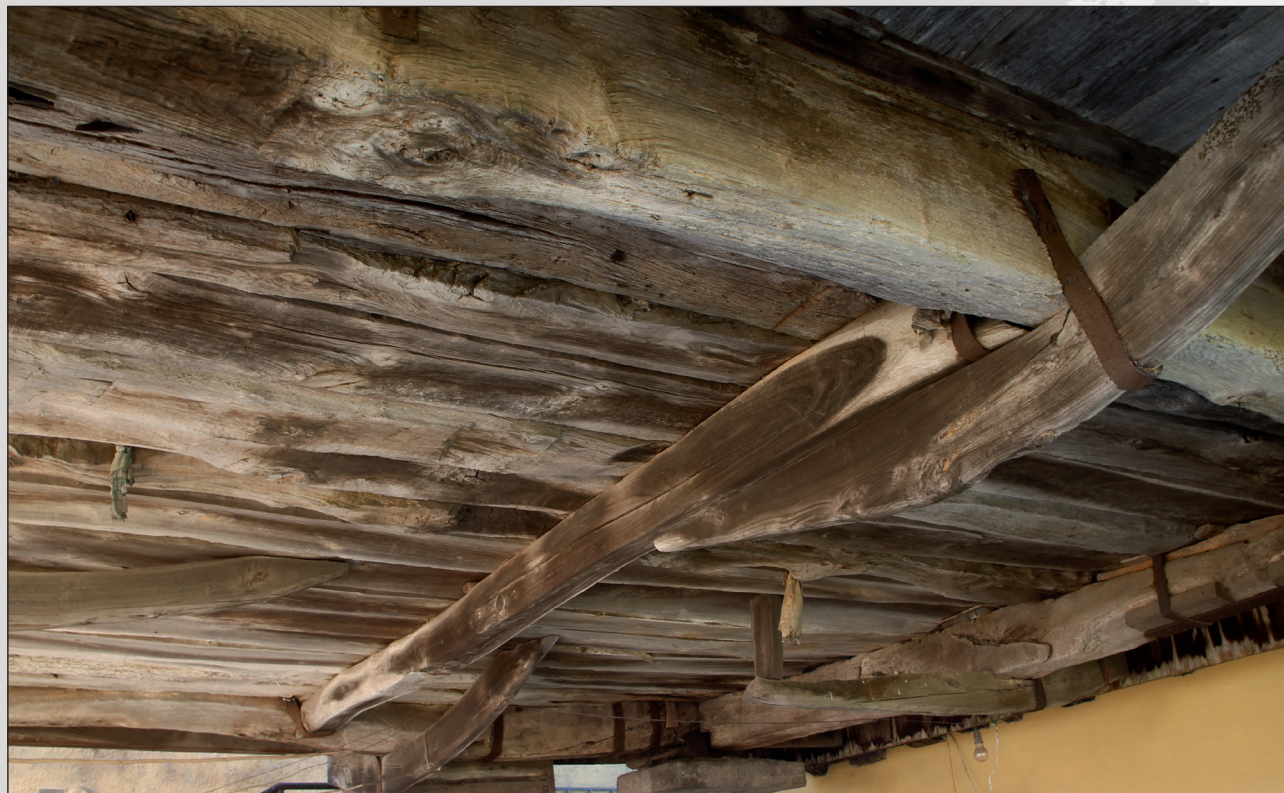
DETALLE DE LOS ALMANQUES CON LOS CUALES SE ADICIONA UN CORREDOR A UN HÓRREO CONSTRUIDO ORIGINALMENTE SIN ÉL, CASO MUY EXTENDIDO EN TRESMONTE. FOTO DEL AUTOR

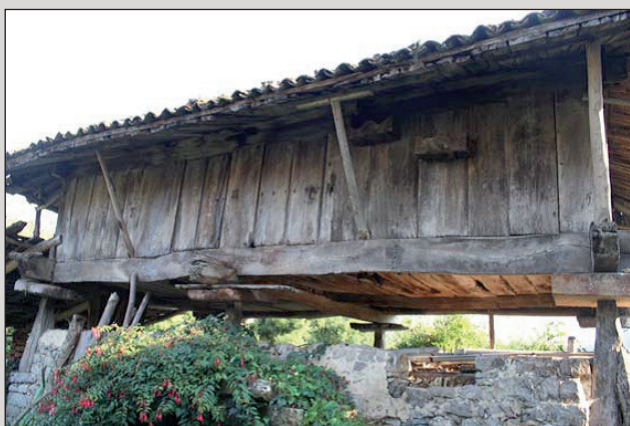
PANERA DE EL PIÑEO. FOTO FRANCISCO XOSÉ FERNÁNDEZ RIESTRA

La panera de Casa El Piñeo, conserva el diseño primigenio, con grandes travesaños enterizos, sin corredor con los aleros sostenidos por tenedores y con engüellos contruïdos de una sola pieza. Carece de elementos decorativos destacables, pero la sola configuración de la obra es de por sí muy valiosa e interesante.

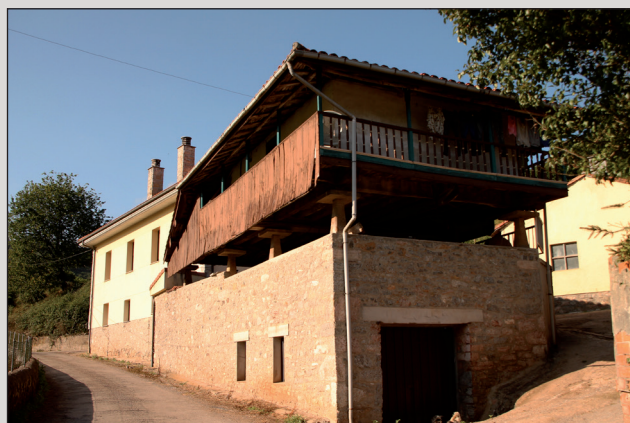
EJEMPLAR DE HÓRREO EN CA LLUIS RECONSTRUIDO POR REGIONES DEVASTADAS EN POSGUERRA, CON TABIQUERÍA DE LADRILLO. FOTO DEL AUTOR

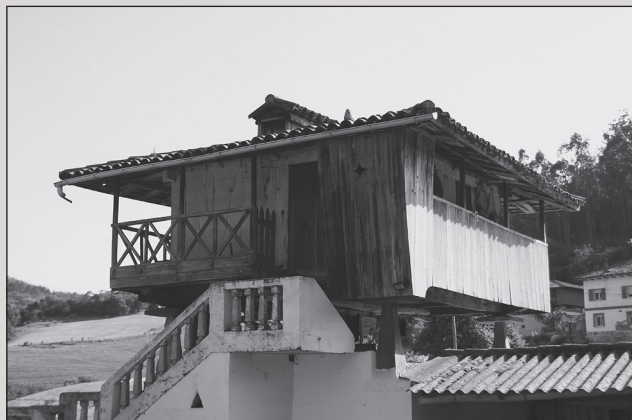
HÓRREO EN CA XUACU, AGÜERA. SE PERCIBE EL CONTRASTE ENTRE EL VOLUMEN INFERIOR, ANTIGUO, Y EL CORREDOR, CON BARANDILLA DE ASPA, MANDIL TORNAGUA Y BUFARDA. FOTO DEL AUTOR

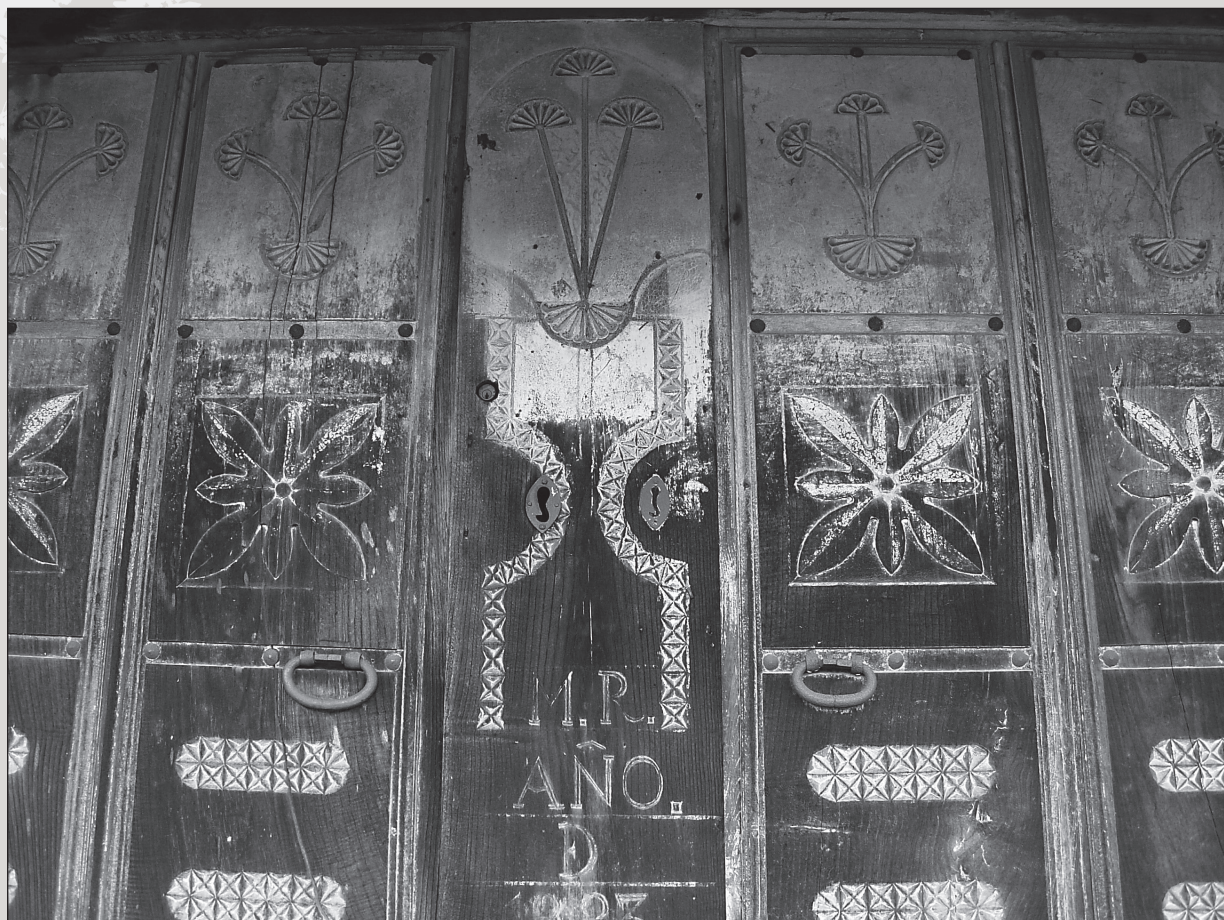
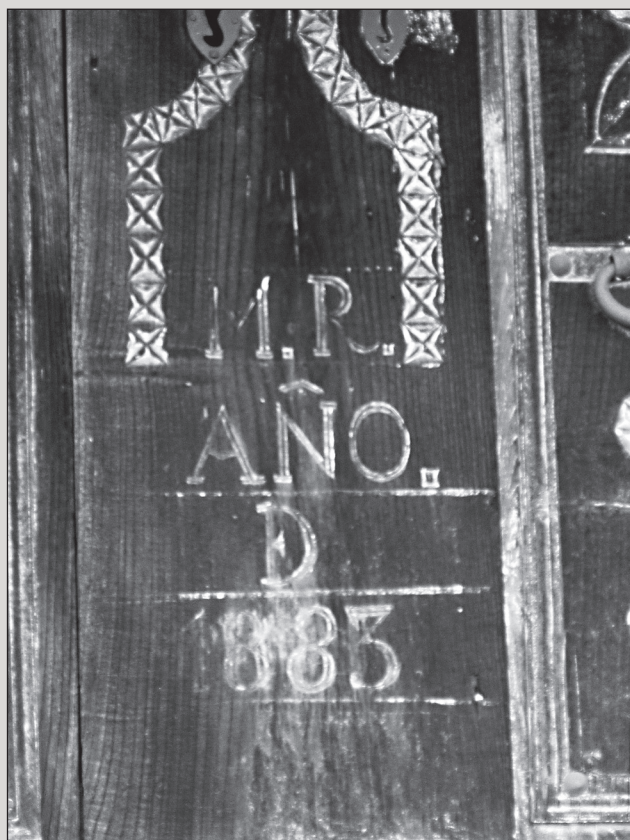
PANERA DE CASA PAÑEDA. FOTO PEDRO PANIAGUA

En el corazón del mismo pueblo se levanta uno de los ejemplares más vistosos pese a que se encuentra en un estado de conservación bastante deficiente. La panera de Casa Pañeda es una construcción de buen tamaño levantada sobre seis pegollos. Es una obra decorada al estilo Carreño, el movimiento decorativo más moderno del hórreo asturiano. Presenta una profusión de tallas en puertas y colondra central, así como en las colondras que se levantan a medio camino entre las puertas y los engüellos de la fachada principal. Presenta tallas de motivos geométricos y florales en su mayoría, algunos de los cuales podemos encontrar idénticos en otros ejemplares de la parroquia, como son las flores octopétalas de las puertas, o las tres flores simétricas sobre un abanico invertido. También podemos encontrar jarrones tallados, elemento recurrente en este estilo decorativo. En las distintas tallas aún hoy son perceptibles los restos de policromía que cubrirían el conjunto, aunque ya están muy deslucidos. En el centro, una inscripción incisa que nos permite datarla, y en la que se puede leer "AÑO DE 1883".

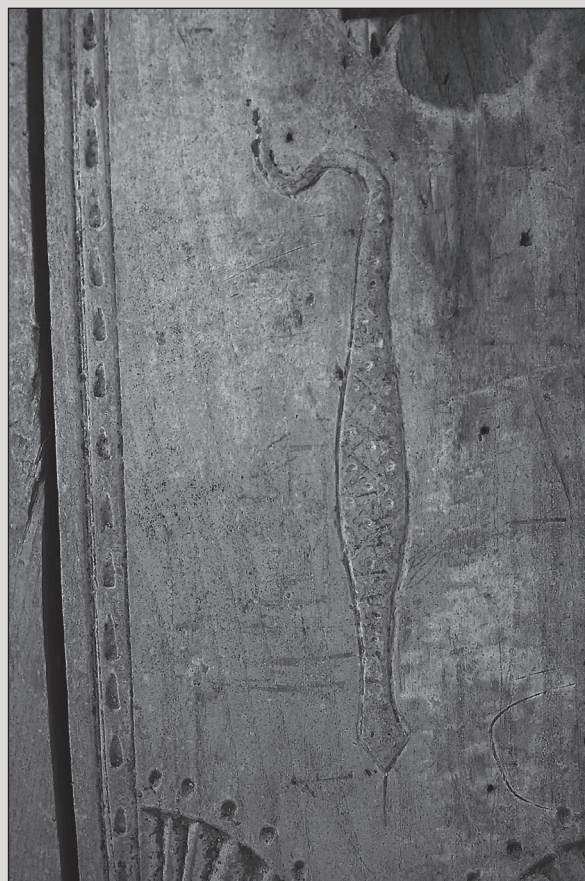
DETALLE DE CUÉLEBRE EN LA PANERA DE CA MARCELO.
FOTO JESÚS A. GLEZ. CALLE

tico, rodeado por un marco con pequeñas incisiones y abanicos con radiales en las esquinas. Con todo, el elemento más llamativo es el de unas serpientes, víboras si atendemos a su cabeza triangular, con los ojos bien marcados y la lengua bífida asomando.

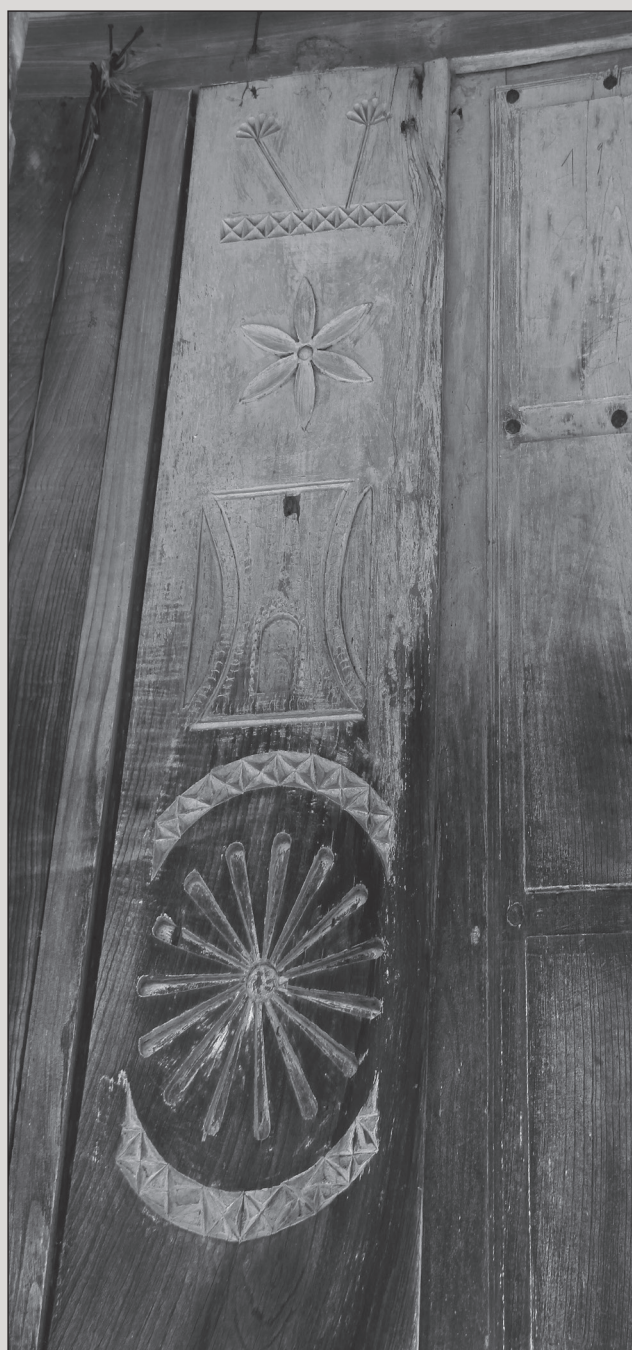
DETALLE DE UNA COLONDRA TALLADA DE LA PANERA DE CA TANO EN EL CARCABÓN. FOTO DEL AUTOR

vista etnográfico que no se circunscriben únicamente al hórreo y dos paneras allí ubicadas. Una de las paneras, la conocida como de Ca Tano, conserva un bello conjunto de tallas que en su momento tuvieron que estar policromadas por los restos que aún se perciben de tonos blancos, ocre y azulados. Esta panera se cree que pudiera estar construida por el mismo maestro artesano que levantó la de Ca Marcelo atendiendo a las similitudes constructivas y decorativas que presentan.

El conjunto de tallas, correspondientes al estilo Carreño, se concentra como es habitual en este arte en las colondras que enmarcan las puertas, las puertas mismas, y las colondras centrales entre puerta y engüelgos. Podemos ver nuevamente flores, pero esta vez en pareja y sobre una banda de aspas talladas, flores galanas, torreones y rosetones, abanicos, otros motivos vegetales o una cruz. También nos deja dos importantes testimonios a modo de inscripciones: la primera nos permite fecharla "POR J.R. AÑO DE 1886". La segunda nos permite saber el nombre de quien la mandó construir, "A veneficio de D. Estanislao Gonz. S. Julian".

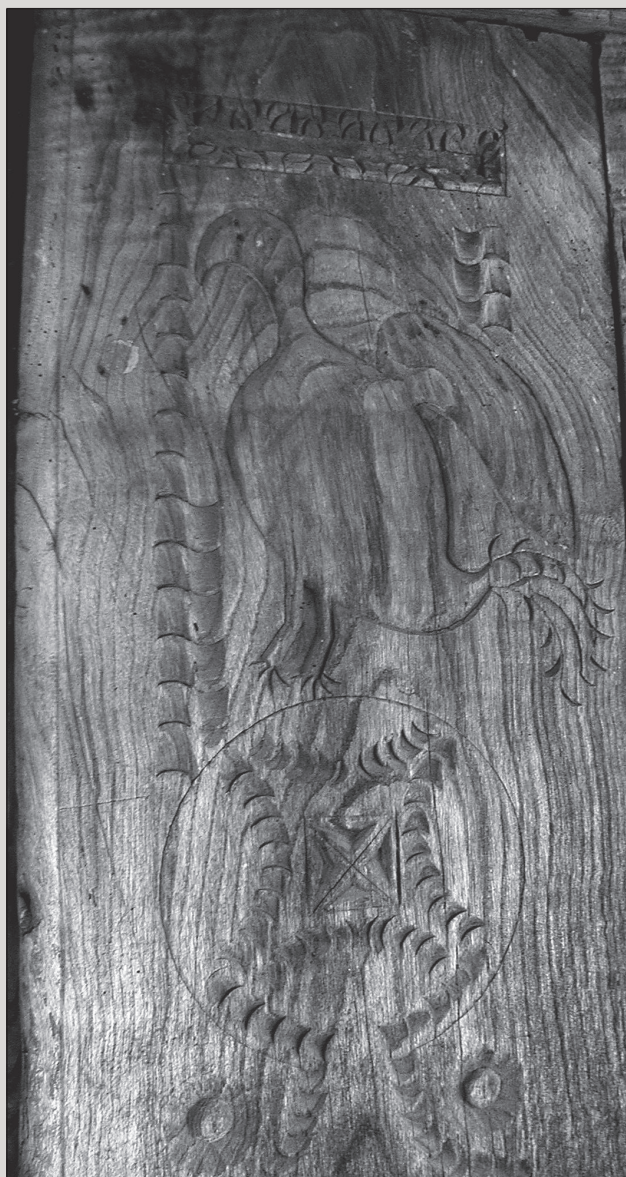
DETALLE DE UN AVE TALLADA EN EL HÓRREO CON DECORACIÓN TIPO CARREÑO EN EL CARCABÓN. FOTO DEL AUTOR

A escasos metros de esta panera se levanta un hórreo de buen porte y bella factura, rodeado por un corredor con barandilla en forma de aspas excepto por una de sus caras que está cubierto por tablazón. Presenta igualmente elementos decorativos en forma de tallas de estilo Carreño, con profusión de bandas geométricas, rosetones y simbología vegetal. Los elementos que más destacan, sin embargo, son dos grandes aves enfrentadas talladas con trazo fino y profundo. Estas aves, parecidas al urogallo, son un elemento muy repetido en la decoración de hórreos y paneras, encontrándose ya en construcciones de gran antigüedad y alcanzando gran difusión con el estilo Carreño durante el siglo XIX. Por último, la segunda panera presenta decoraciones de abanicos en los vanos abiertos en los laterales para ventilación, así como pequeños trabajos de tornería en la cabeza de los liños (barriles verticales) y los traveses (biselado).

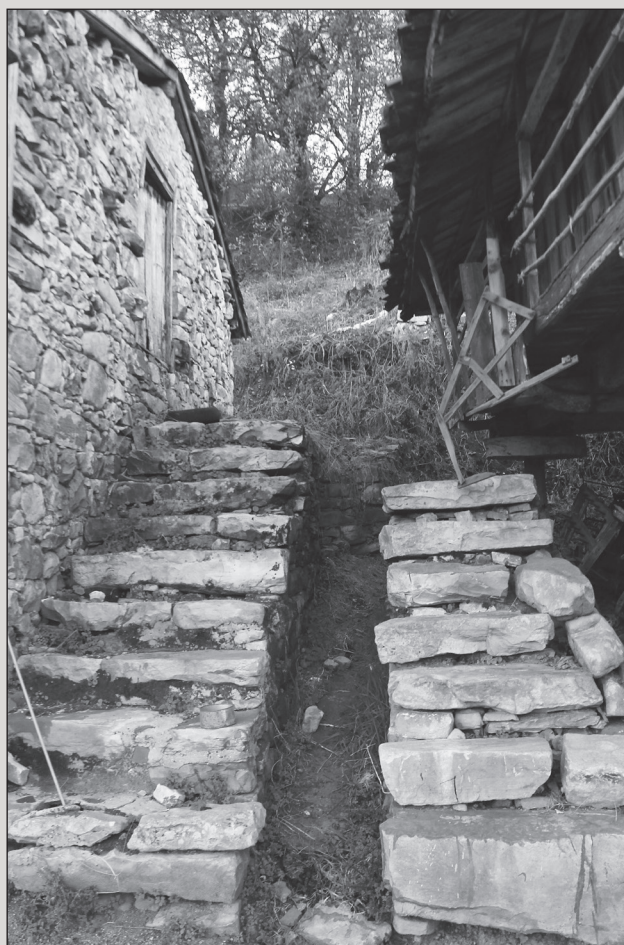
DETALLE DE LA SUBIDORIA O PATÍN DE ACCESO A UNA PANERA EN EL HORRU COGOLLO. FOTO DEL AUTOR

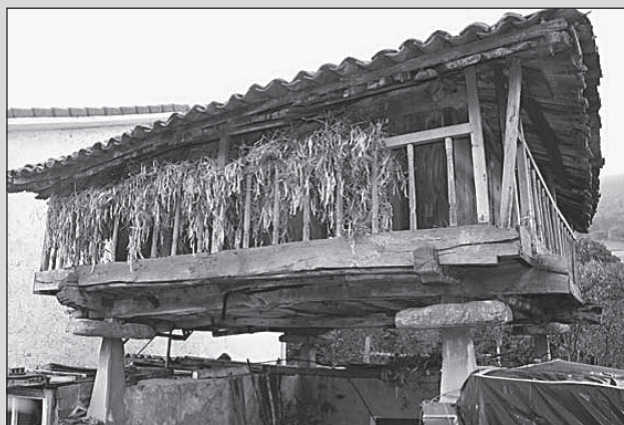
HÓRREO DE LA PASADA. FOTO FRANCISCO XOSÉ FERNÁNDEZ RIESTRA

Dentro de las construcciones más antiguas, hay dos hórreos cuya datación los retrotrae hasta el siglo XVI, casi quinientos años atrás. Uno de ellos, el de Casa La Pasada, aun habiendo sufrido remodelaciones posteriores a la guerra como la sustitución de los pegollos originales por otros de hormigón, presenta rasgos claros que permiten su adscripción al estilo Villaviciosa, como es el arquillo de medio punto sobre la puerta. Aunque hoy

día está cegado este elemento es una imitación de los arcos de los templos románicos.

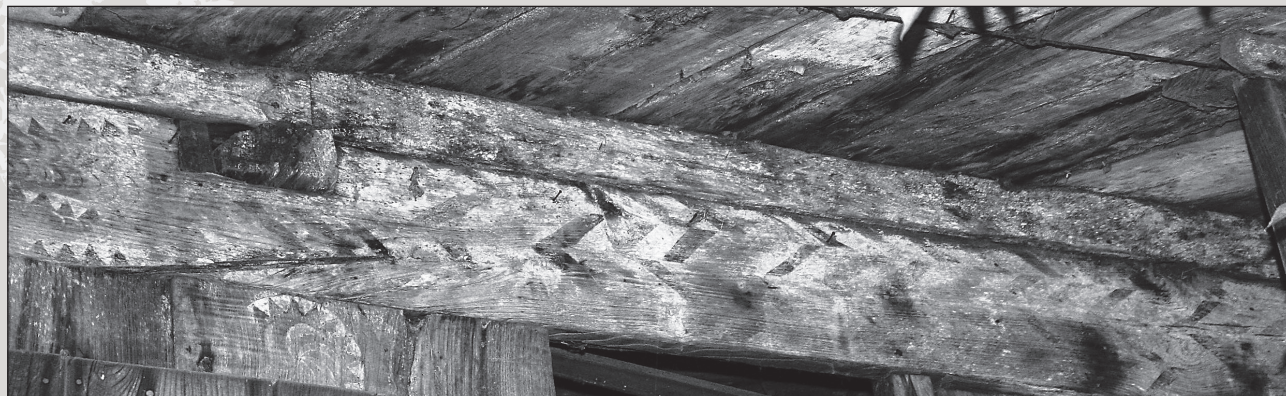
En Casa Weber, en L'Espolón se conserva otro ejemplar de gran antigüedad, fechado en el siglo XVI, con la característica adicional de que conserva elementos pictóricos en liños y colondres lo que lo hace de enorme interés. Este hórreo, en mal estado de conservación, mantiene restos de pinturas en forma de semicírculos secantes de aserrados blancos y negros, el ringo-rango, flores galanas, zig-zagues, etc. Este tipo de decoración, escasa ya en Les Regueres, está asociada a las construcciones más antiguas y, según autores de renombre, correspondería a una traslación de la decoración de los templos prerrománicos y románicos a la arquitectura popular.

Hoy en día está en un estado de abandono muy serio, con la cubierta parcialmente perdida, lo que en una estructura de madera es el paso previo a la ruina total. Sus elementos más destacados están en las cabezas de algunos de los liños, tallados en forma de barrilete vertical con flores galanas. Este tipo de talla en la cabeza de los liños se ha puesto en numerosas ocasiones en relación con figuras antropomórficas esquemáticas, aunque parece más una representación similar a la conocida por rollos zamoranos presente en varios templos románicos en Asturias, y asociados a la tradición musulmana.

DETALLE DE LAS PINTURAS Y LAS MARCAS EN EL ARQUILLO DE LA PUERTA EN EL HÓRREO DE CASA WEBER EN L'ESPOLÓN. FOTOS CARLOS XESÚS VARELA AENLLE

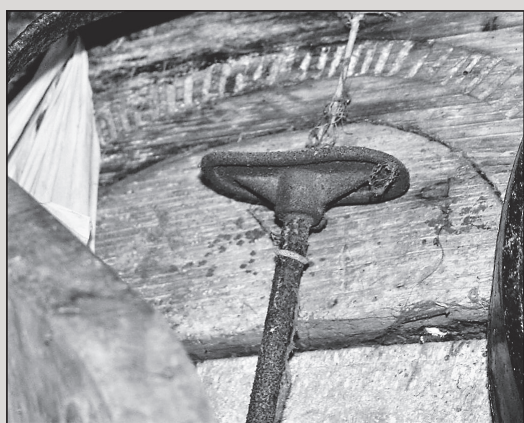
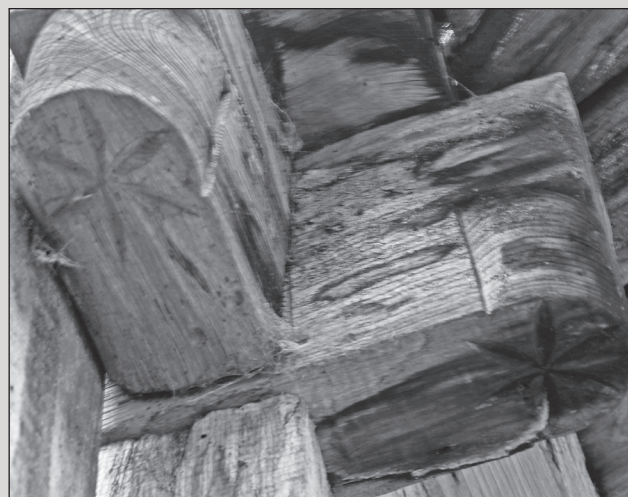
HEXAPÉTALAS O FLORES GALANAS TALLADAS EN LOS TESTEROS DE LOS LIÑOS DE UN HÓRREO DEL S XVI EN EL HORRO. FOTO DEL AUTOR

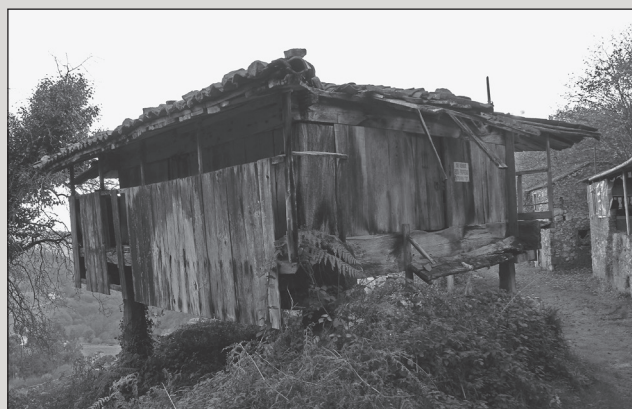
HÓRREO DEL S XVI EN EL HORRO, CASA ANTÓN DE TARECHA, EN AVANZADO ESTADO DE DETERIORO. FOTO DEL AUTOR

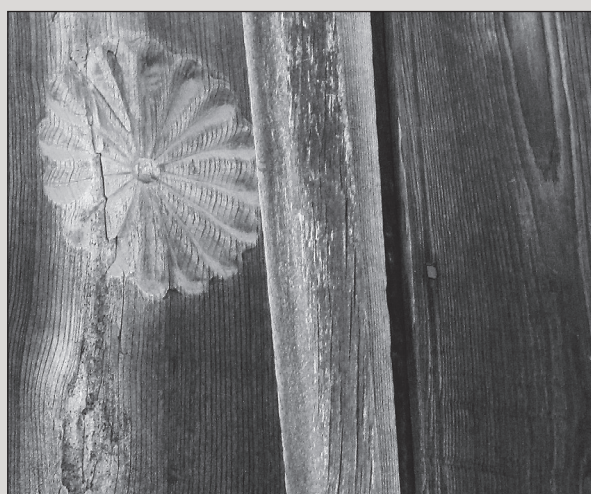
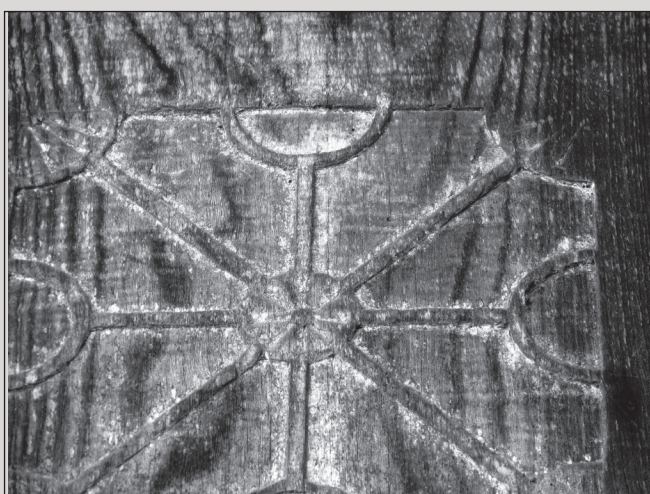
ROSETONES TALLADOS Y CRUZ DE 8 BRAZOS INSCRITA EN UN CUADRADO EN LA PANERA DE CASA MINGÓN. FOTO ESTEBAN TOLJ Y VEGA

La panera de Casa Mingón, levantada sobre seis pegollos de piedra apoyados directamente en la roca madre, presenta como elementos ornamentales más destacados varios rosetones de gran tamaño, con talla a bisel, en las colondras que enmarcan la puerta. Tiene los testeros de los liños también trabajados, con acanaladuras y remate biselado. Por otro lado conserva una talla de gran interés. Es un elemento que se concentra especialmente en los concejos centrales de Asturias. Consiste en una especie de cruz de ocho brazos rematados en semicírculos inscrita en un cuadrado. A este símbolo se le atribuye un origen astral a modo de representación de Sol y en numerosas ocasiones suele ir acompañado de alguna cruz que sacraliza ese sim-

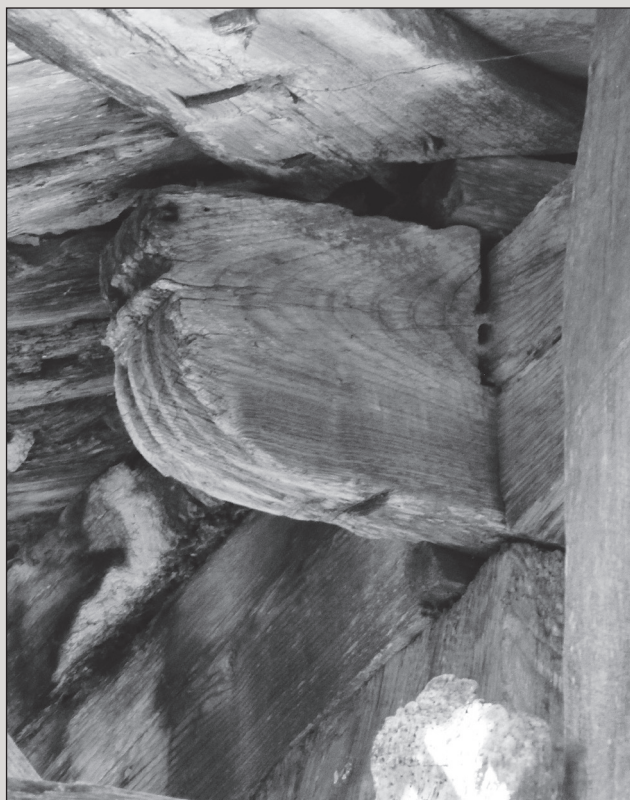
DETALLE DE LOS LIÑOS CON ACANALADURAS Y BISELADOS. CASA MINGÓN. FOTO DEL AUTOR

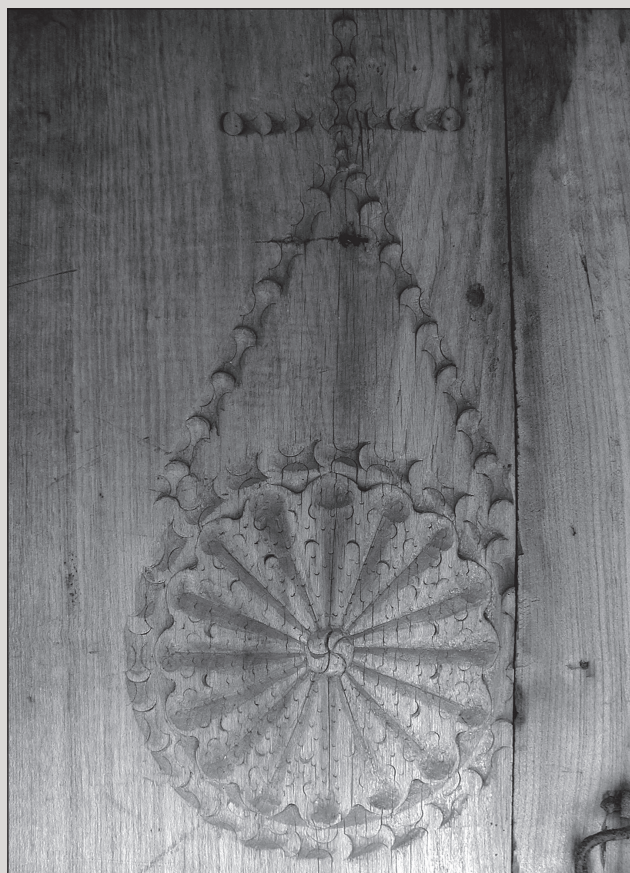
DETALLE DE LA TALLA DE LA PANERA DE CASA PACO LA CALEA. FOTO LUCÍA MARTÍNEZ

Finalmente, de entre las muchas construcciones de Cogollu hay tres paneras que hay que citar por ser buenos ejemplos del estilo Carreño. La primera es la de Casa Paco en La Calea. Se trata de una panera de buen tamaño sobre seis pegollos de poca altura, todo ello sobre un volumen inferior.

Lo más destacable vuelve a ser la decoración en forma de tallas que muestra, concentrándose principalmente en las puertas y en algunas de las colondras. Motivos vegetales, abanicos y rosetones se distribuyen por los cuarterones de las puertas, así como semicírculos enfrentados, además rosetones de talla profunda coronados por una cruz sobre un triángulo de gran vergadura (¿una representación de un calvario?).

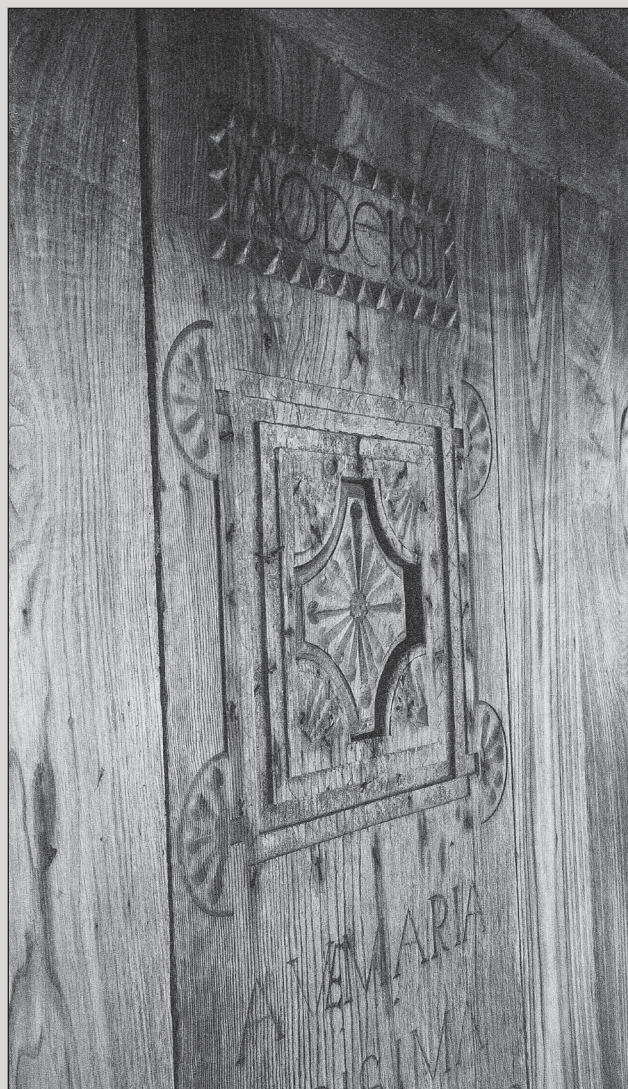
DETALLE DE RESPIRADERO Y FECHA DE LA PANERA DE CASA PACHÍN DEL SUCU. FOTO LUCÍA MARTÍNEZ

su perímetro está cubierto por tornaaguas y tablazón que impiden apreciar todas sus tallas, presenta motivos vegetales, abanicos y rosetones, especialmente en los cuarterones de la puerta, así como un sogueado a lo largo de toda la longitud central de la puerta. Los testeros de los liños también están cuidadosamente trabajados.

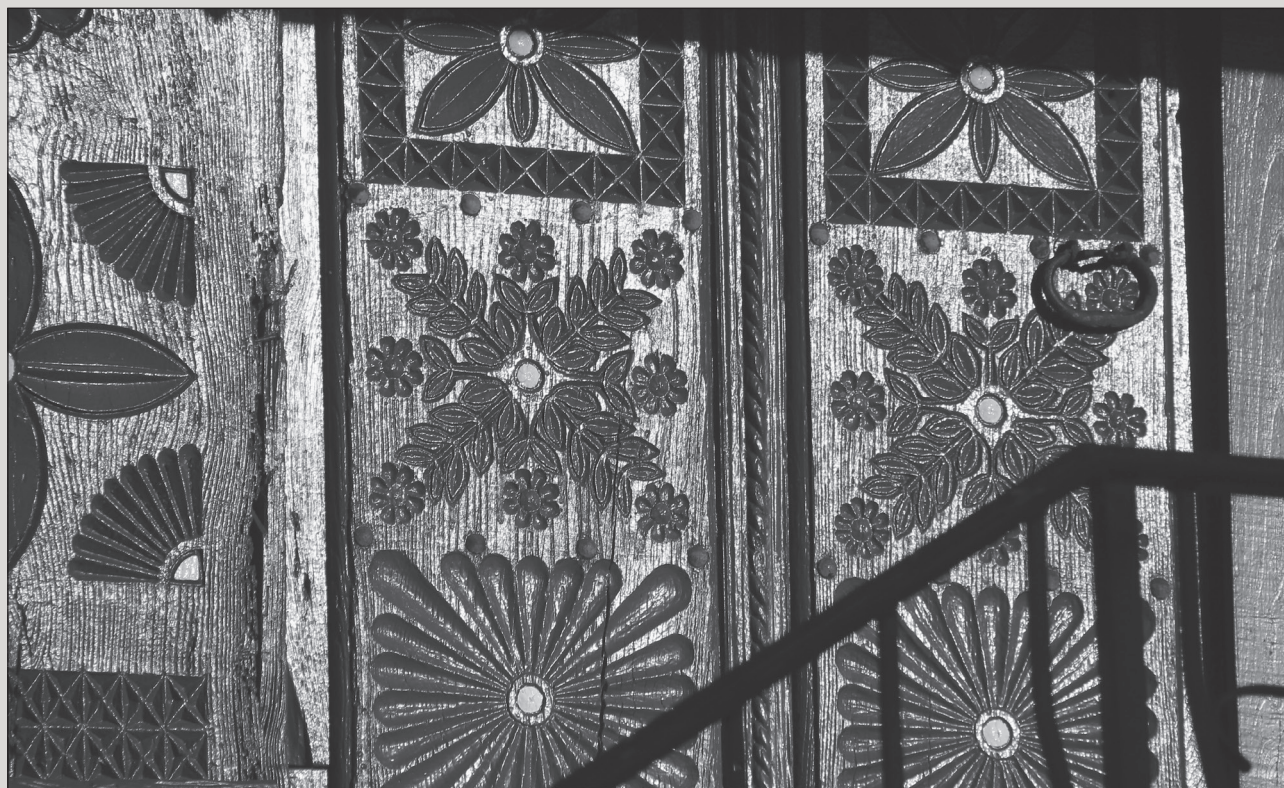
La tercera de las paneras, la de Casa Benino del Sucu, presenta características similares a la de Casa Mingón, al levantarse sobre un volumen inferior. Tiene tallas en puertas y colondras de gran vistosidad. A los ya clásicos motivos vegetales, rosetones y abanicos, hay que añadir varias inscripciones así como dos aves enfrentadas, una a cada lado de la puerta. Este elemento, bastante habitual en las obras de estilo Carreño donde se conservan con una finalidad puramente decorativa, hunde sus raíces en el pasado más lejano, pues en la simbología románica el ave representa el alma humana, y está presente en algunos de los ejemplares de hórreos decorados más antiguos que se conservan en Asturias. Las inscripciones, como siempre, nos permiten conocer algo más del origen de la panera pues puede leerse claramente “VIVA MI DUEÑO DON MANUEL FERNANDEZ ALONSO AVE MARIA PURISIMA SIN PECADO CONCEBIDA”.

DETALLE DE LA PANERA DE CASA BENINO DEL SUCU. FOTO DEL AUTOR

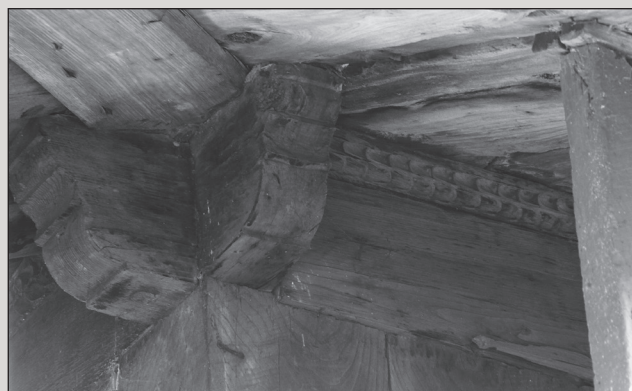
CABEZAS DE LIÑO CON TRABAJO DE TORNEADO Y SOBRELÍÑOS TALLADOS A GOLPE DE GUBIA EN LA PANERA DE CA RIBERA, LES CRUCES. FOTO DEL AUTOR

La panera presenta todas las características que ya se han enumerado al hablar de las paneras de Agüera o Cogollu. Se levanta sobre un volumen inferior de mampostería, con ocho pegollos de poco desarrollo. Presenta corredor con barandilla torneada y tornaaguas. Sobre el liño, sobreliño, puertas y colondras de la fachada principal presenta un cuadro extenso con gran profusión de tallas realizadas mediante técnica de biselado profundo, que abarcan desde abanicos a figuras geométricas, vegetales, cenefas de aspas, círculos concéntricos, biselados radiales o representaciones arquitectónicas de torreones o iglesias con dos campanarios.

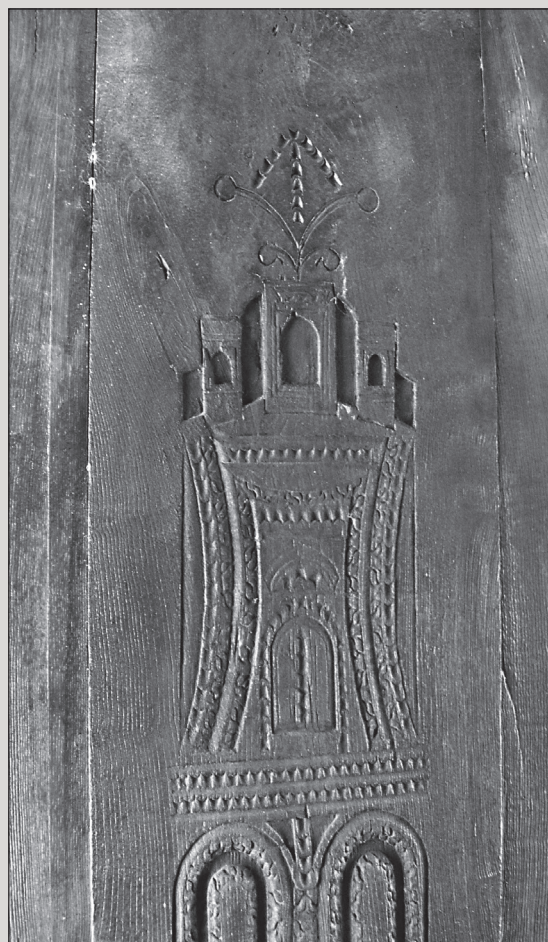
DETALLE DEL PRECIOSISMO DE LAS TALLAS DE PANERA DE CA RIBERA EN LES CASTAÑALINES, LES CRUCES. REPRESENTACIÓN DE UN TORREÓN O CASTILLO. FOTO DEL AUTOR

La panera de Ca Ribera, ubicada en el barrio de Les Castañalines, datada en 1789, conserva una decoración de estilo Carreño realmente espectacular que la convierte en uno de los ejemplares más bellos de Trasmonte.

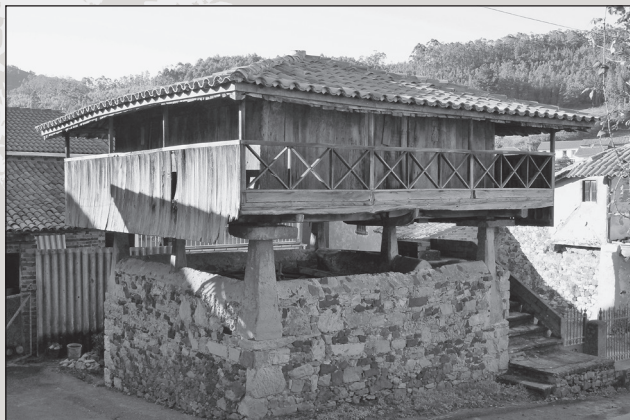
HERMOSO EJEMPLAR DE HÓRREO EN CA ROMANO DE LES CRUCES, CON CORREDOR CON MANDIL DE TABLA Y BARANDILLA EN ASPAS. SE APRECIA CÓMO SE REDUCE ABERTURA CON VOLUMEN INFERIOR RECRECIDO CON MURO DE MAMPOSTERÍA. FOTO DEL AUTOR

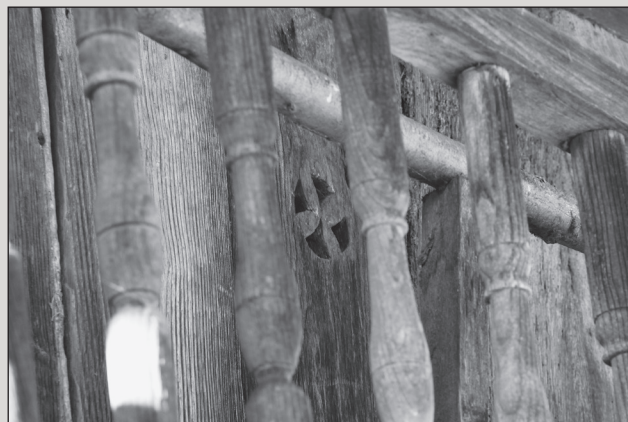
DETALLE DE UNA FLOR TETRAPÉTALA EN UNA PANERA DEL SIGLO XVII EN GRANDA ADORNANDO UNA ABERTURA PARA LA VENTILACIÓN. FOTO DEL AUTOR

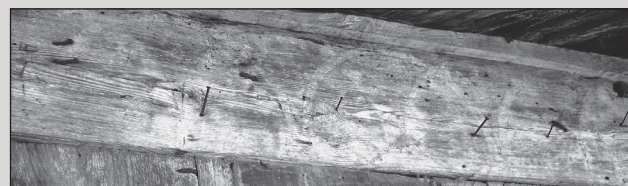
DETALLE DE LAS PINTURAS EN HÓRREO DE CA PASCUA EN LANDRIO. FOTO CARLOS XESÚS VARELA AENLLE

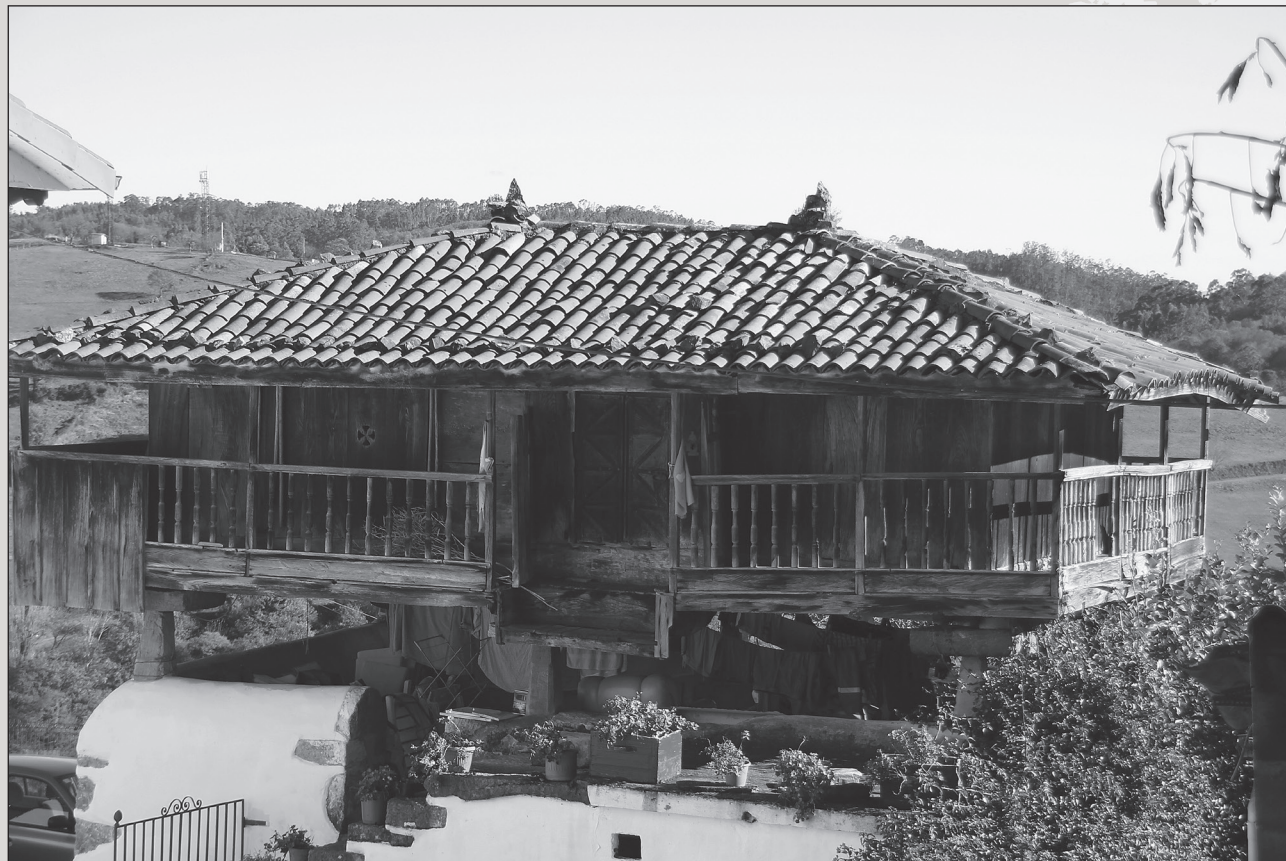
PANERA EN LA PIENDA. CORREDOR AÑADIDO AL CUERPO ORIGINAL. DECORACIÓN DE PUERTA ZIGZAGUEADO EN LOS CUARTERONES Y FLOR TETRAPÉTALA EN VANO DE VENTILACIÓN. FOTO DEL AUTOR

En La Pienda se encuentra el único ejemplar de panera de Landrio. Es una construcción de entre finales del siglo XVII y principios del XIX. Levantada sobre un volumen inferior, con seis pegollos de piedra de poco desarrollo, al igual que como hemos venido viendo en tantas otras. Presenta un aire bastante tradicional para una época en la que ya empezaban a aparecer las más llamativas de estilo Carreño. Como en estas, el corredor perimetral ya forma parte original de la propia construcción, no como añadido posterior. Los elementos más llamativos serían la propia puerta, con decoración sencilla por la división diagonal de los casetones

formando un zigzag, y una flor tetrapétala incisa en la fachada principal formando un vano de ventilación. Este elemento ornamental, muy común en los hórreos está también muy presente en los templos románicos donde, jugando con la perspectiva, en el mismo lugar que podemos ver una flor de cuatro pétalos equidistantes (si nos fijamos en la parte de madera), podemos ver una cruz de Malta (mirando los espacios vacíos).

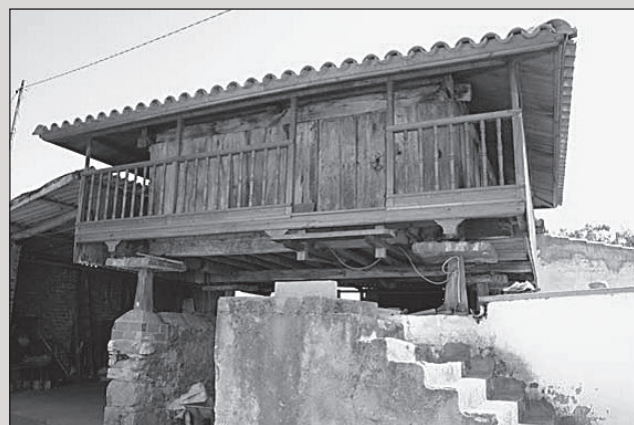
HÓRREO AZUL EN LOS PIÑEOS. FOTO FRANCISCO XOSÉ FERNÁNDEZ Riestra

más, fue restaurado en época moderna, por lo que solamente conserva de la obra original los pegollos, traveses y la estructura del piso. Desconozco si esta reconstrucción obedece a una reforma por mal estado de la estructura original o si se trata de una reconstrucción en madera, al estilo tradicional, de un hórreo reconstruido en posguerra con paredes de ladrillo.

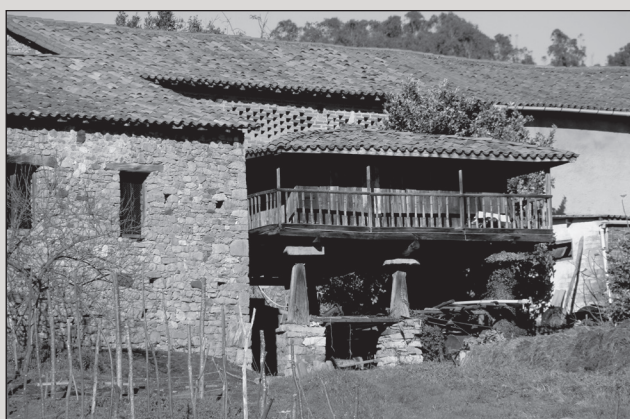
HÓRREO EN LANDRIO, SOBRE 6 PEGOLLOS DE MADERA.
FOTO DEL AUTOR

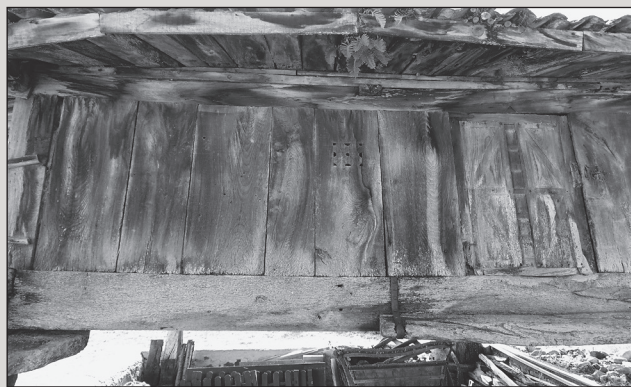
Una cruz de ocho brazos similar a la que vimos en la panera de Casa Mingón de Cogollu. También presenta una flor galana tallada a bisel, y una cruz latina sobre una peana dispuesta encima de la puerta. Un motivo

HÓRREO DE LA VENTA CON CRUZ DE OCHO BRAZOS Y ASPAS EN LA PUERTA Y OTRAS DECORACIONES. FOTO J. I. PRIETO

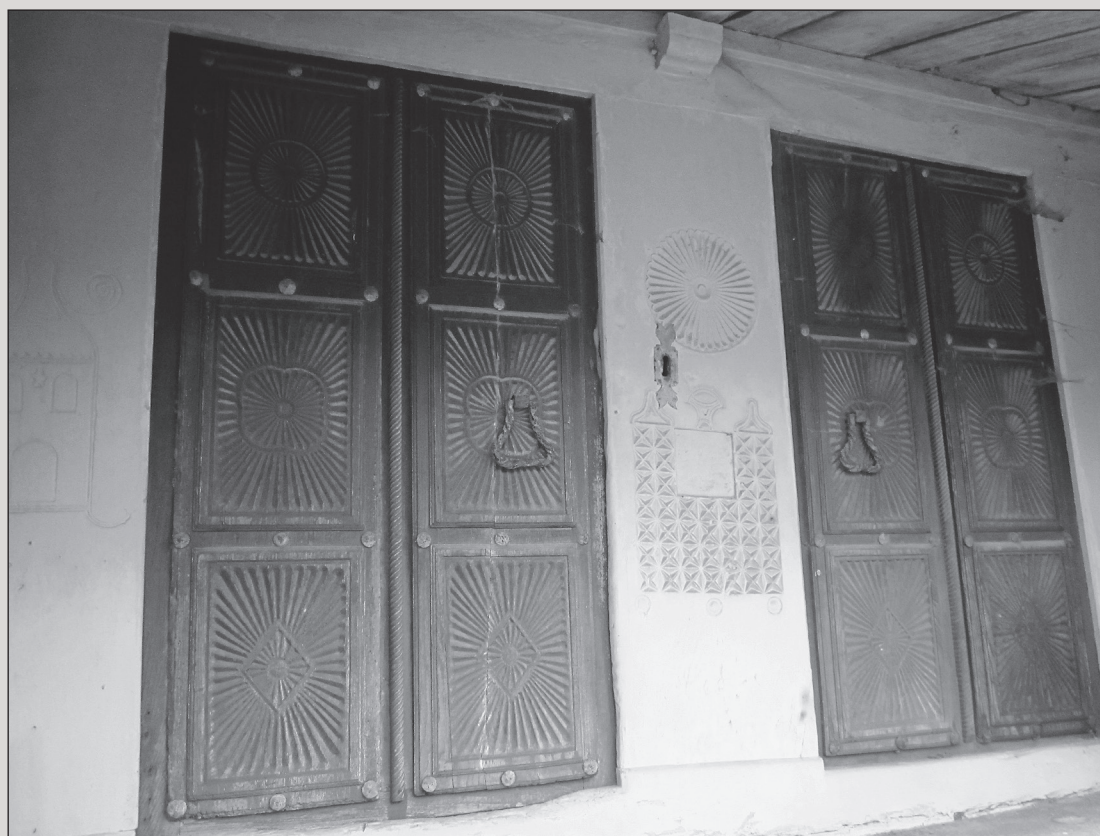
CA BERNALDO. FOTO JOSÉ AZA

Se trata de una panera de buen tamaño, con ocho pegollos sobre un volumen inferior y dotada del consabido corredor. La fachada principal está totalmente cubierta por tornaaguas a excepción de la zona central en la que se abren las puertas. Aquí podemos apreciar

un hermoso ejemplo de este estilo decorativo. Las dos puertas, divididas en seis casetones, están totalmente decoradas con motivos radiales, así como con un sogueado que divide verticalmente en dos el paño de la puerta. En la colondra central, una llamativa talla que representa la silueta de un edificio, un iglesia quizás, hecho en base a pequeñas aspas biseladas. Sobre esta, un enorme motivo circular radial. A ambos lados de las puertas, sendas representaciones a base de trazo fino de motivos arquitectónicos bien esbozados.

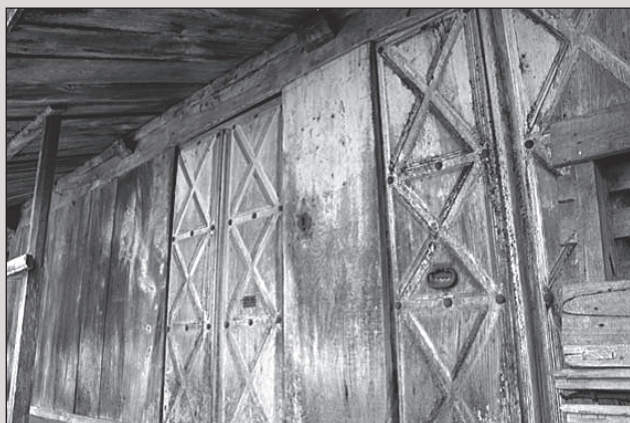
DETALLE DE LAS PUERTAS DE LA VIEJA PANERA DE C'ALVARÍN. FOTO FRANCISCO XOSÉ FERNÁNDEZ RIESTRA

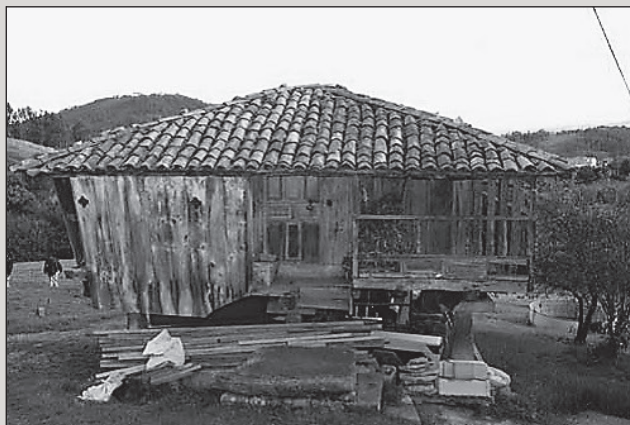
PANERA EN SIENRA. FOTO FRANCISCO XOSÉ FERNÁNDEZ RIESTRA

El resto de construcciones que presenta motivos ornamentales destacados se corresponden con obras de estilo Carreño, el más moderno. En Sienna nos encontraremos con una panera con corredor con barandillas torneadas, mandil de tablazón y tornaaguas, que presenta tallas con motivos vegetales y geométricos en puertas y colondras. Motivos similares los encontraremos también en un hórreo de mediados del siglo XIX que se encuentra en el camino de Premió al puente de Ferreres.

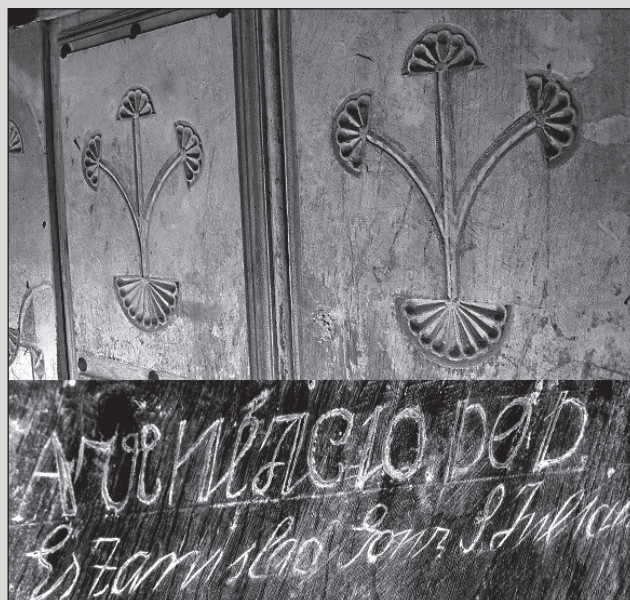
TALLAS E INSCRIPCIÓN EN UNA PANERA DE EL CARCABÓN
