Evaluación de las vibraciones globales transmitidas a trabajadores en una empresa agroindustrial productora de azúcar.

Assessment of global vibrations transmitted to workers in an agroindustrial company producing sugar.

Giovanni de Jesús Arias Castro¹, Ciro Martínez Oropesa² & Cesar Augusto Reyes³

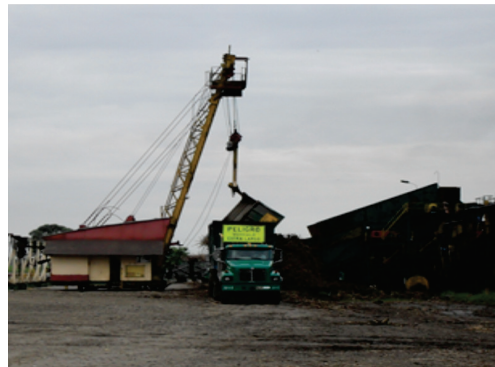
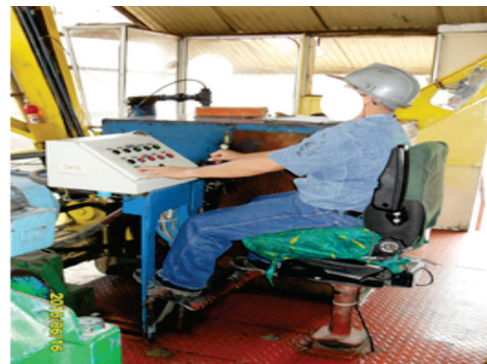
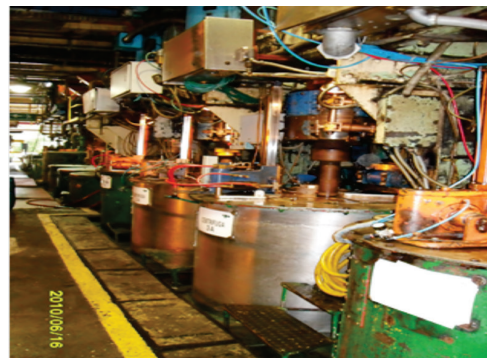
Figura N° 1. Sitios donde se desarrollaron las mediciones Grúa de hilo

Operario de grúa de hilo

Pasillo de Centrifugas

las áreas y equipos que posiblemente transmitían más vibraciones al ser humano. En este proceso, se identificaron los siguientes equipos: tres (3) grúas de hilo y dos (2) pasillos correspondientes a las áreas de centrifugado. En la Figura N° 1 se pueden observar los lugares donde se realizaron las mediciones.

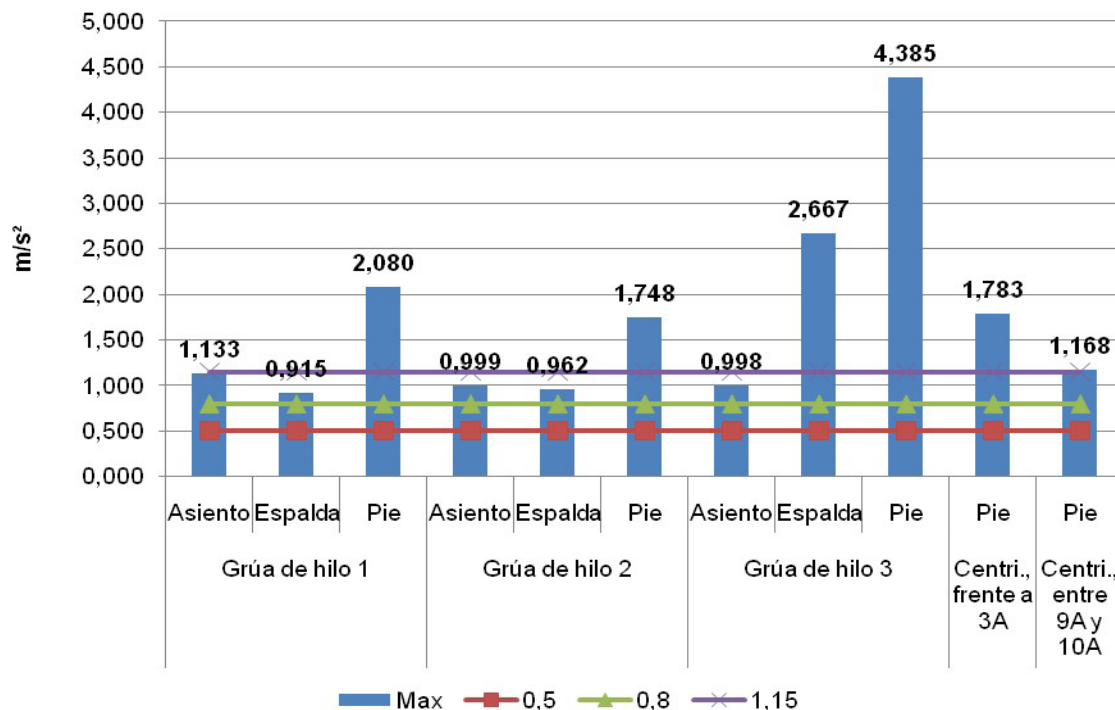
En función de los resultados expuestos en la Figura N° 2, los niveles de aceleración medidos en los equipos grúas de hilo y centrífugas sobrepasaron los límites permisibles que corresponden a $1,15 m/s^2$ (Norma ISO 2631-1) a la exposición diaria por jornada laboral, siendo la grúa de hilo 3, la que reporta un comportamiento crítico respecto a las restantes mediciones, con una magnitud de la aceleración de $4,385 m/s^2$. En todos los equipos, corresponde a la jornada laboral diaria. Se observa, además, que, en los pasillos de las centrífugas, donde los trabajadores permanecen en posición postura bipedestal, la exposición es considerada como de cuerpo entero, no sobrepasan los límites permisibles, ya que el valor de las vibraciones en esta área corresponde a $0,8 m/s^2$. Respecto a esta exposición en los pasillos de las centrífugas 3A, se reportan los valores de mayor intensidad correspondiente a valores de aceleración de $1,783 m/s^2$.

Figura N° 2. Niveles de aceleración medidos en las grúas de hilo y centrífugas y su comparación con los límites máximos permisibles

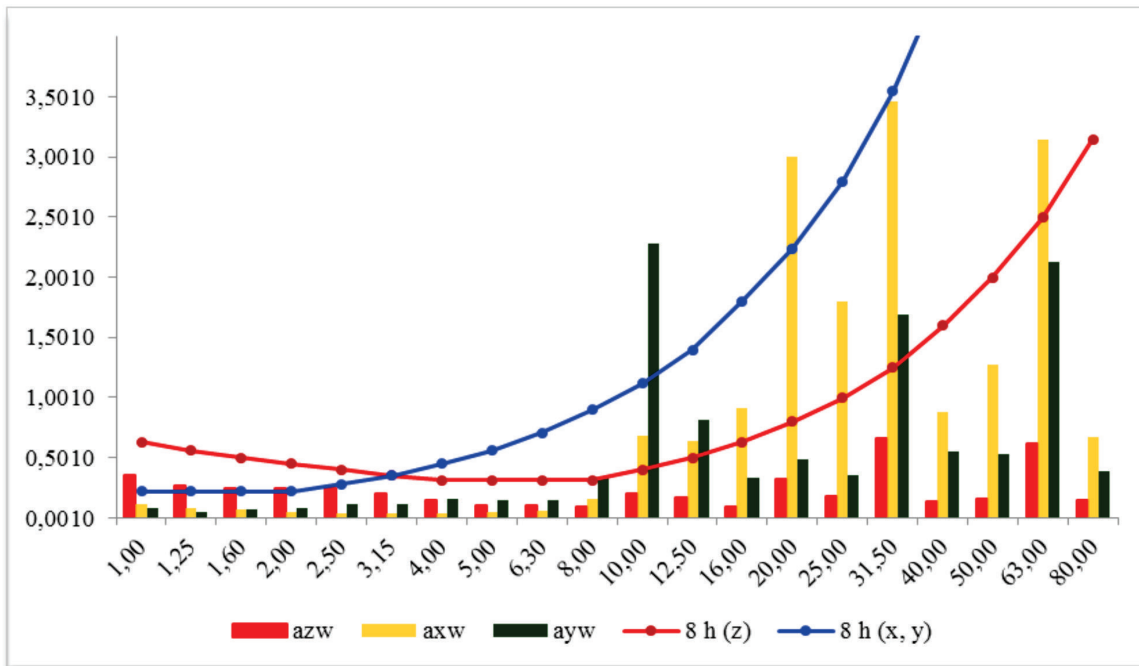
En la Figura No 4, se observa que los niveles de aceleración medidos en espalda y discriminados por frecuencias indican que el eje dominante es X, el cual supera el límite permisible de exposición para una jornada laboral. Esta incidencia reflejada sobre la espalda del trabajador influye en un comportamiento más crítico en frecuencias mayores a 20 Hz, lo que a corto plazo puede provocar enfermedades laborales como: lumbalgias, hernias discales, lesiones en vertebrae y

discos intervertebrales. Estos niveles de exposición también pueden provocar modificaciones del centro de gravedad en la postura de trabajo sedente, que finalmente, condicionan la adopción de posturas incorrectas. La norma ISO 2631-1 de 1997, establece un monitoreo del comportamiento de la aceleración en postura sedente a nivel de espalda (medida en el respaldo del asiento) y glúteos (medida en el asiento).

Figura N° 4. Comportamiento de la aceleración por ejes y frecuencias en la grúa de hilo 1, medida a nivel de espalda y en relación con límites de la capacidad reducida por fatiga
