Construcciones de uso ganadero en las Bardenas Reales de Navarra: corrales y barreras

M.^a Rosario MATEO PÉREZ y Pablo ORDUNA PORTÚS

Livestock buildings in the Royal Bardenas of Navarre: pens and enclosures

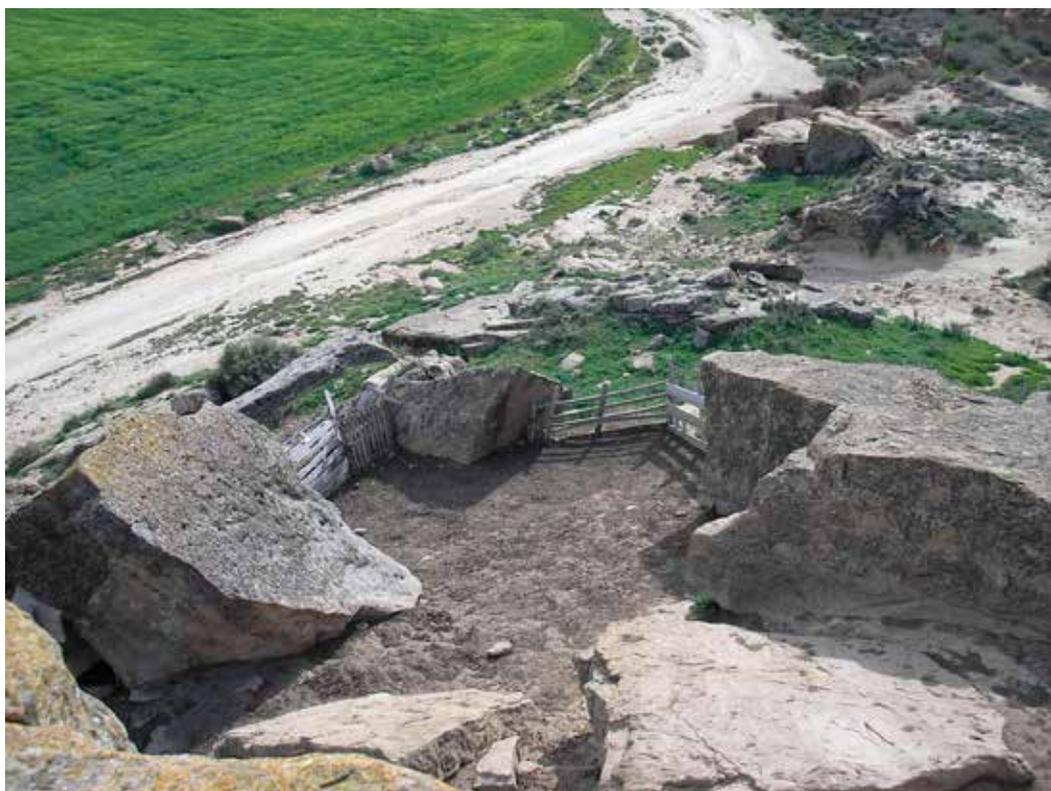
Figura 5. Barrera natural junto al Corral del Salinero (Javier Nuin).

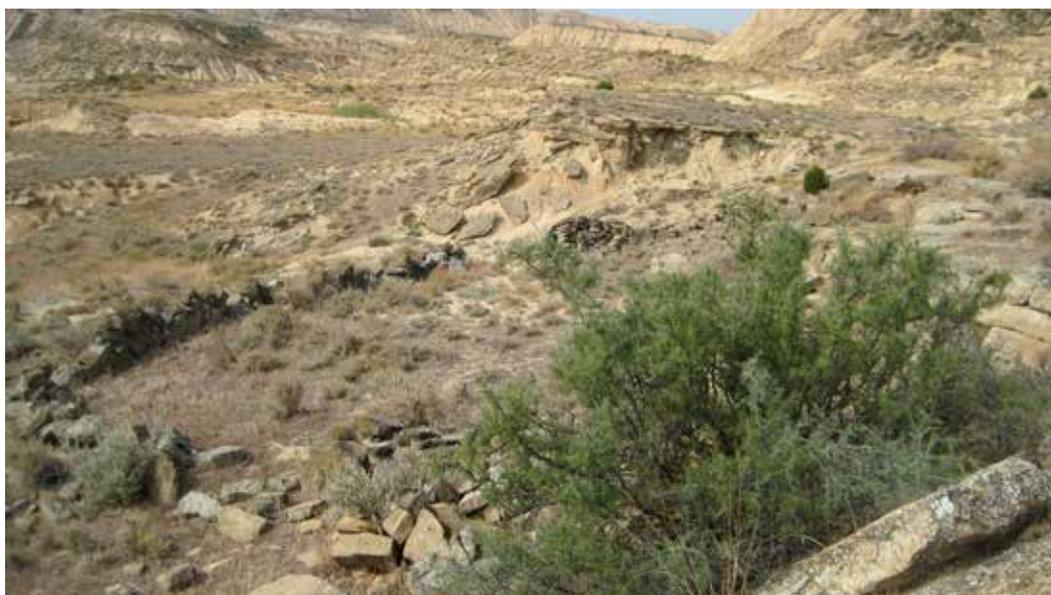
Figura 6. Barrera de piedra en Peñacortada (Javier Nuin).

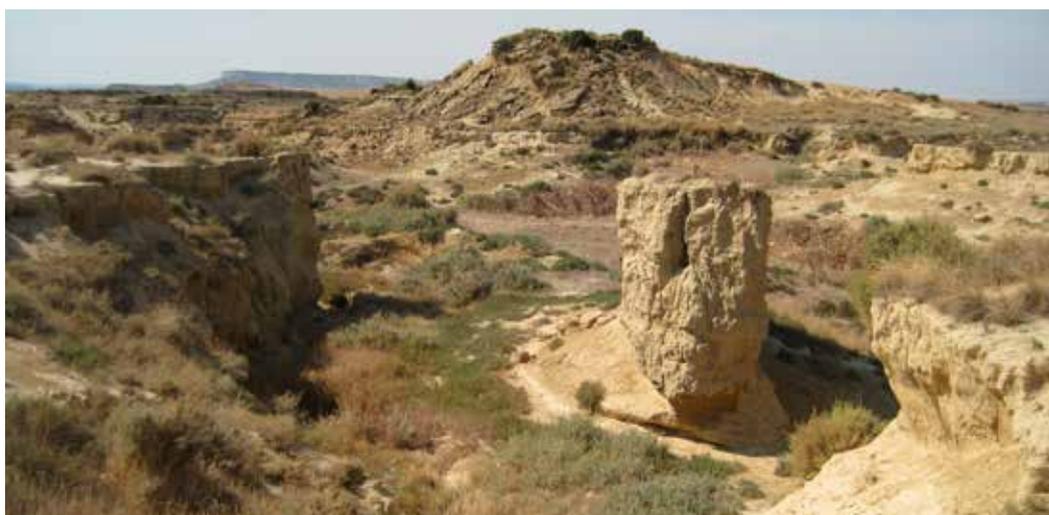
Figura 7. Barrera del Cubilar (Javier Nuin).

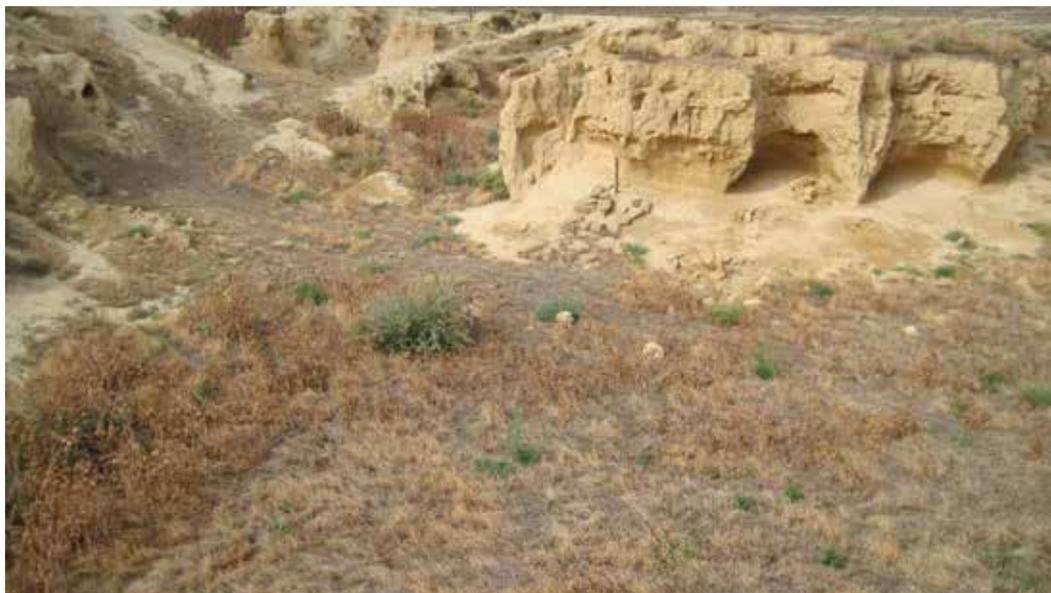
Figura 8. Barrera en Los Corralicos, antigua cantera romana (Javier Nuin).

Las *barreras* más antiguas fueron abandonadas. Tales rediles están confeccionados con sillarejo o conglomerado cementado colocado a seco. En sus recintos se intuyen separaciones que servirían para la división de los hatajos. Por lo general, se ubican en laderas o barrancos y, en numerosas ocasiones, se aprovecha la presencia de espolones rocosos. En el caso de la barrera de *Los Corralicos*, parte de la misma fue explotada ya en época romana como cantera.

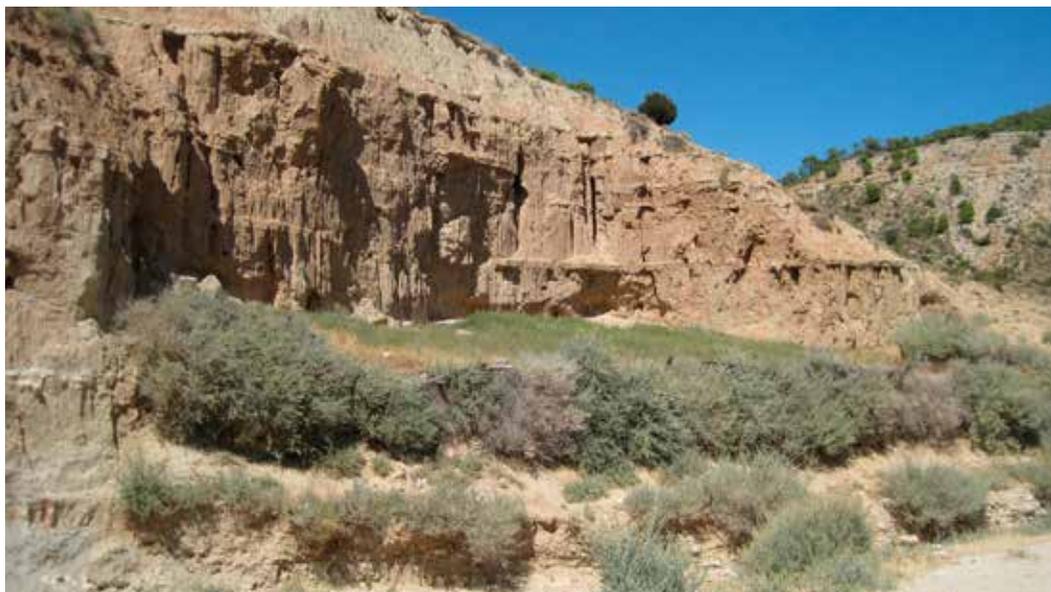
Figuras 9. Barrera del Juego de Pelota (Javier Nuin).

En determinados casos, se localizan en enclaves sumamente bellos como la *Barrera del Juego de Pelota*. En este caso su nombre nos describe el paraje que remite a la forma de un frontón de pelota vasca abierto. En otras, el propio paisaje ha influido para que la intervención de la mano del hombre haya sido mínima. En estos casos la obra ha venido reduciéndose a la colocación de pequeños muros de sillarejo para clausurar las posibles salidas del ganado. Ejemplos de ello son la *Barrera de la Huerta* o *Tollo de las Vacas*.

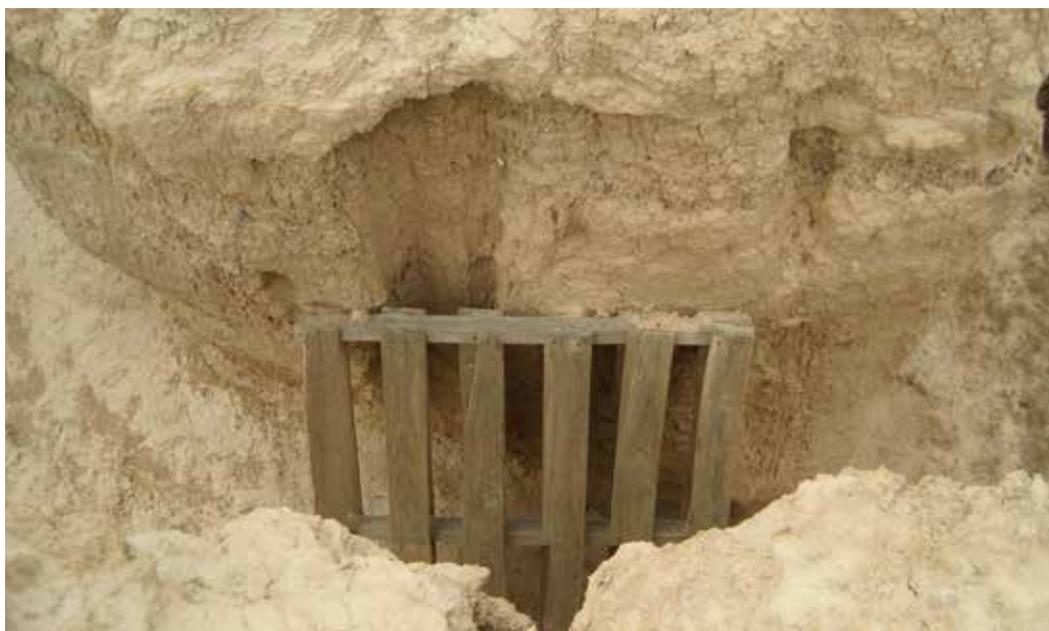
Figura 10. Barrera de la Huerta o Tollo de las Vacas. Detalle del contadero (Javier Nuin).

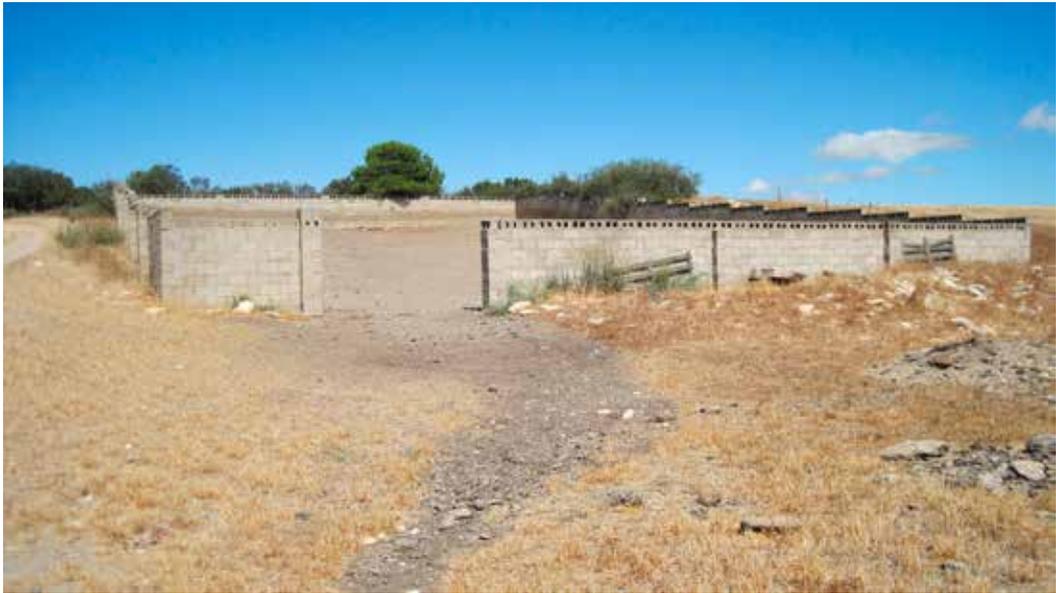
Figura 11. Barrera de Jerónimo (Javier Nuin).

Se puede decir que el sillarejo ha desaparecido en las barreras que se están empleando en la actualidad. Por ejemplo, la *Barrera de Jerónimo* se ha construido con bloques de hormigón reemplazando a otra de más antigüedad ubicada anexa a la misma y elaborada con sillarejo. Aunque esto no quiere decir que su funcionalidad y significado último haya cambiado en absoluto.

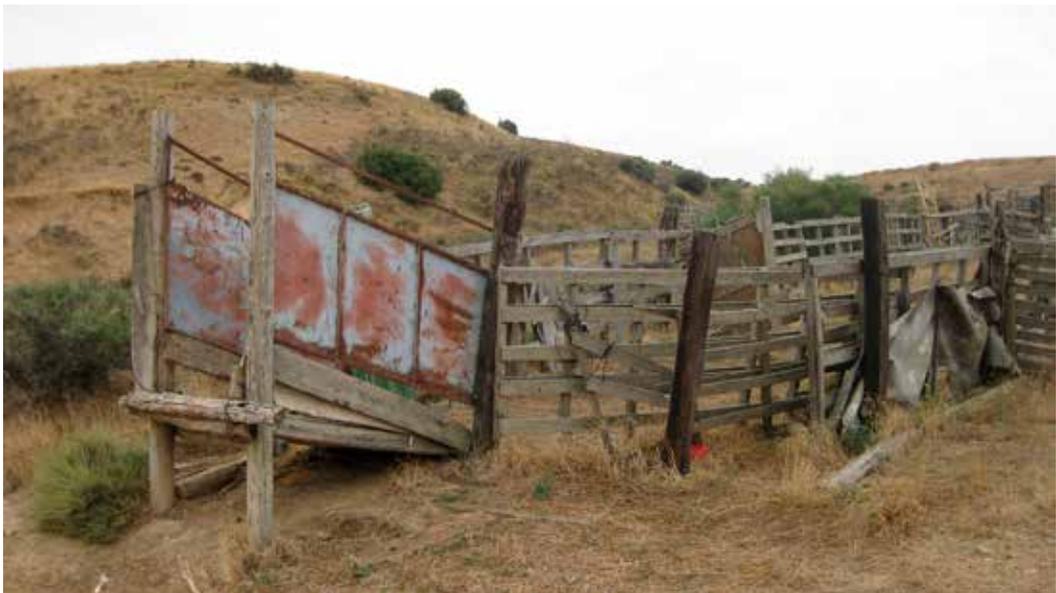
Figura 12. Zona de embarque en la Barrera de Los Forcajos (Javier Nuin).

A veces lo que se ha venido haciendo es ampliar o acondicionar mejor estas precarias barreras originales. En el caso de *La Barrera de Aguirre* la infraestructura se complementa con la presencia de la caseta del pastor que está construida con materiales modernos. En otros determinados casos junto a las barreras se han ubicado embarcaderos de ganado para facilitar la carga en camiones y la marcha o llegada de los rebaños. Un ejemplo de este tipo se puede observar en la *barrera* sita en la zona de *Forcajos*.

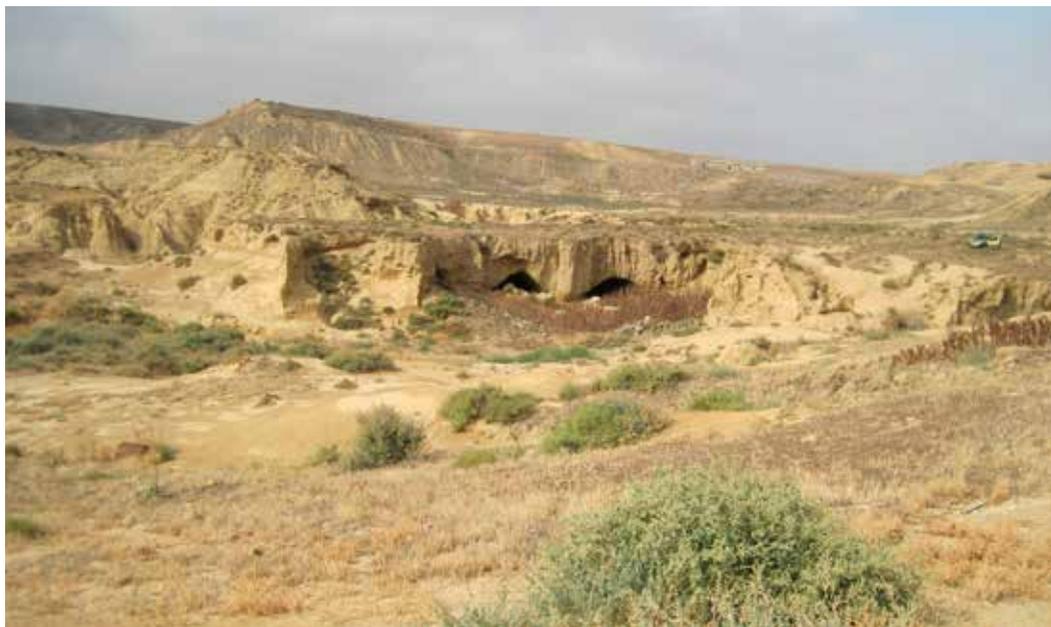
Figura 14. Corral del Cubilar (Javier Nuin).

Son cuatro las instalaciones inspeccionadas que se pueden englobar bajo la denominación de corral y que presentan elementos rupestres. En este sentido se pueden referir las oquedades llamadas: *Corral de Las Cuevas de las Pulgas*; *Las Cuevas de Marín*; *Corral de Las Cuevas* y *Corral del Cubilar*. Ahora bien, es indudable que el máximo exponente arquitectónico y etnográfico de este tipo de edificaciones son las denominadas *Cuevas de Marín*.

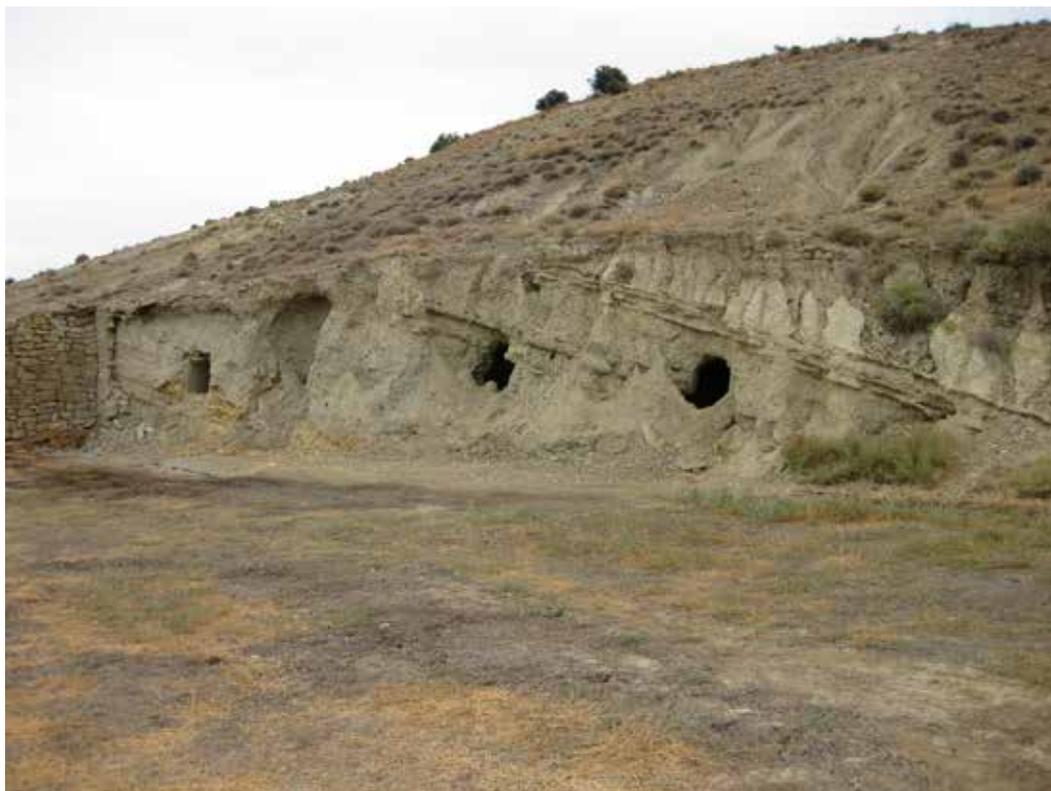
Figura 15. Cuevas de Marín (Javier Nuin).

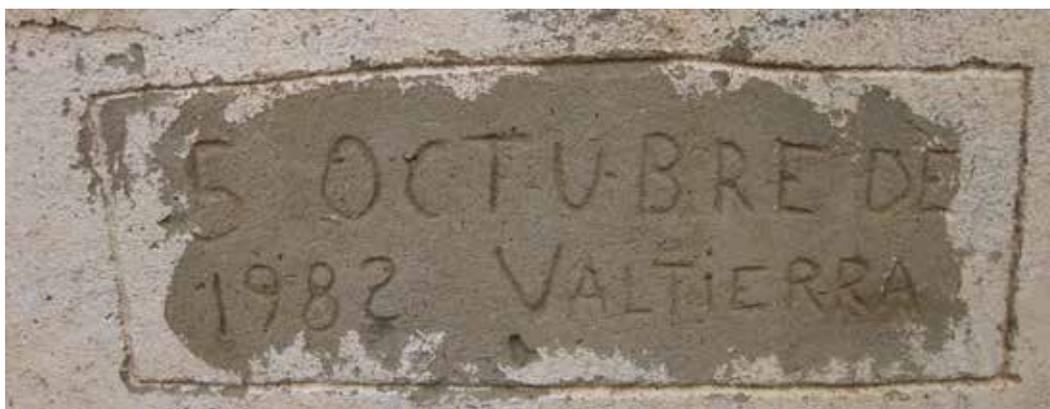
Figuras 16 y 17. Inscripciones con la fecha de construcción en el Corral de Artuch y el de Valdebombar (Javier Nuin).

- Corral del Caldero. Año de construcción: 1951. Rehabilitación: 1994.
- Corral de Artuch. Año de construcción: 1952.
- Corral Nuevo de Cornialto. Año de construcción: 1990.
- Corral de Mal Paso. Año de construcción: 1990.
- Corral de Las Vacas o Cabras. Año de construcción: 1962. Rehabilitación: 1988 y 1998.
- Corral de La Junta 1. Año de construcción: 1980. Rehabilitación: 1995.
- Corral de La Junta 2. Año de construcción: 1975. Rehabilitación: 1999.
- Corral de La Carbonera. Año de construcción: 1969. Rehabilitación: 1993 y 1996.

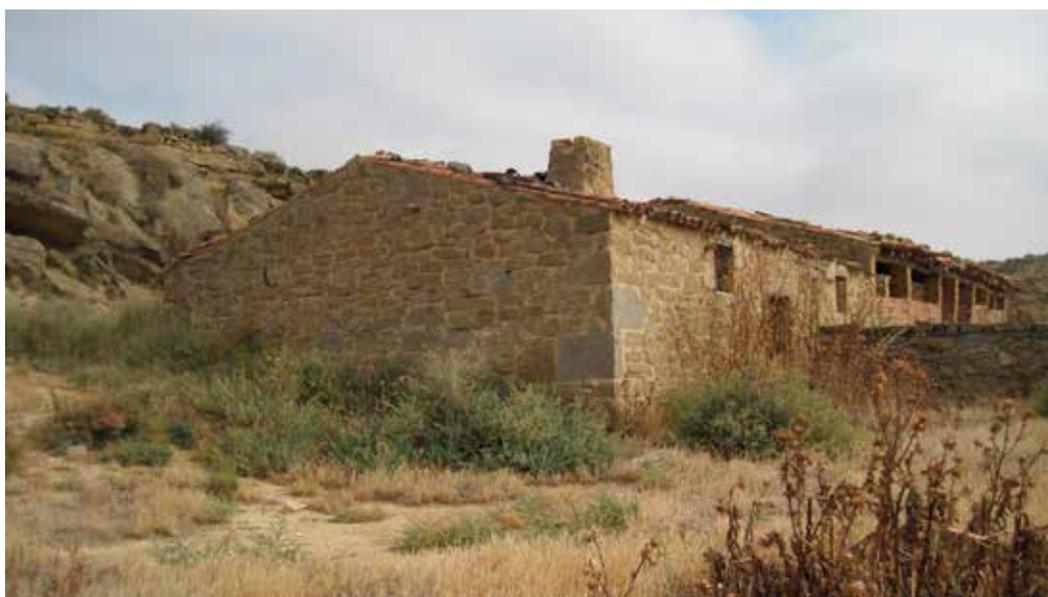
Figura 19. Corral de Artuch. Zona de Los Corralicos (Javier Nuin).

En cuanto a su localización, en la Bardena se puede apreciar una aglomeración de los mismos en las proximidades de las cañadas o en zonas donde existen puntos de agua, *balsas*. La cada vez mayor extensión de la superficie de uso agrícola en territorio bardeño, y lo expuesto en las propias Ordenanzas y nuevos distritos, complica su situación. En algunas ocasiones, tales circunstancias hacen que este tipo de construcciones se encuentren inmersas entre diferentes tierras con una orientación eminentemente agrícola (Lax, 1989). Esto dificulta el pastoreo, teniéndose que guardar piezas de cultivo con estrechos márgenes de anchura en los desplazamientos al intentar acceder a las que están en barbecho y disponibles para el pasturaje. Por el contrario, en otras ocasiones, el propio relieve y las condiciones edafológicas han repercutido para que queden ejemplos de estas edificaciones en reductos donde prima el uso ganadero frente al agrícola. Un ejemplo lo hayamos en el llamado *Entorno de Los Corralicos*.

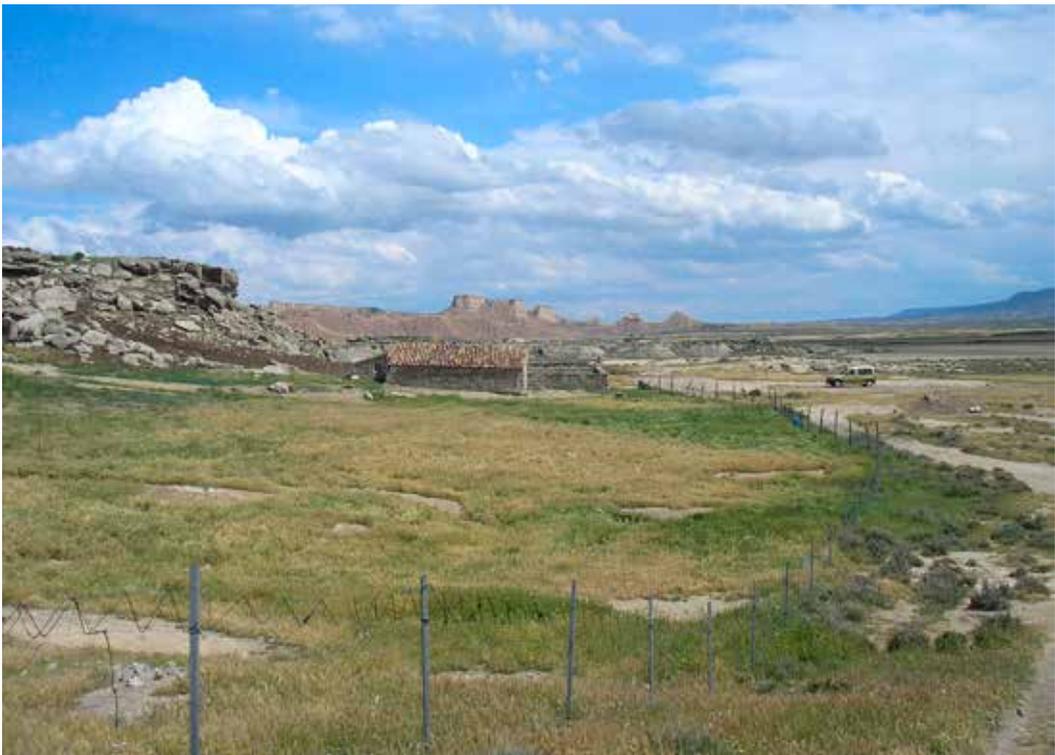
Figura 20. Corral del Truco. Resguardado de las inclemencias (Javier Nuin).

- Hay una predominancia en su construcción en zonas con pendiente. Este hecho responde a cuestiones eminentemente prácticas: resguardo de la construcción de las inclemencias meteorológicas y de erosión (Desir & Marín, 2009; 2010), ahorro en los materiales empleados en la edificación, fortalecimiento de la misma y facilitación para el drenaje.
- Están edificados en terrenos de majadales con espacio libre circundante para manejar la totalidad de cabezas de ganado que componen el rebaño en diferentes operaciones: vacunados, marcaje, saneamiento, esquila...

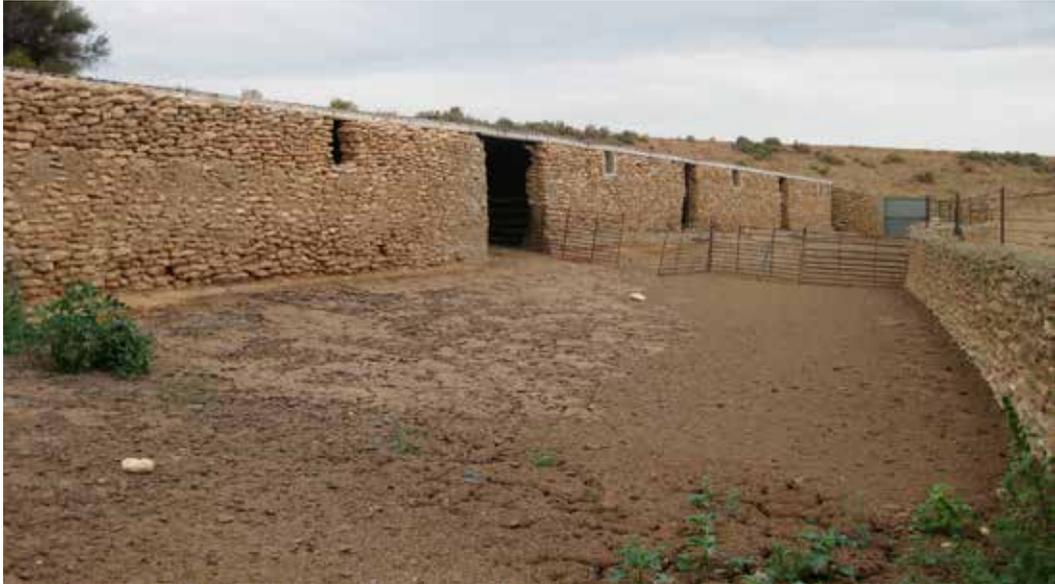
Figura 21. Cubierto y serenao del Corral de Miguel Landa (Javier Nuin).

En los corrales bardeneros se puede determinar una división de zonas que difieren con respecto a su construcción y finalidad. Todos constan de un área protegida con techumbre denominada *cubierto* y una zona al raso o *serenado*. Junto a estos espacios se encuentra la cabaña o caseta del pastor y, en ocasiones, un refugio.

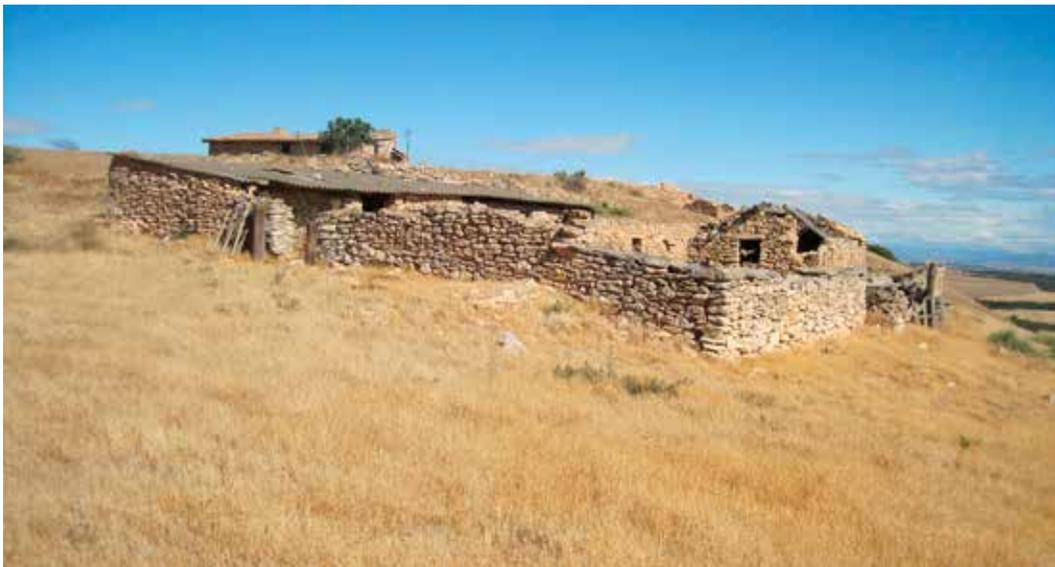
Figura 22. Caseta de Pastor adosada a los cubiertos del Corral del Viso (Javier Nuin).

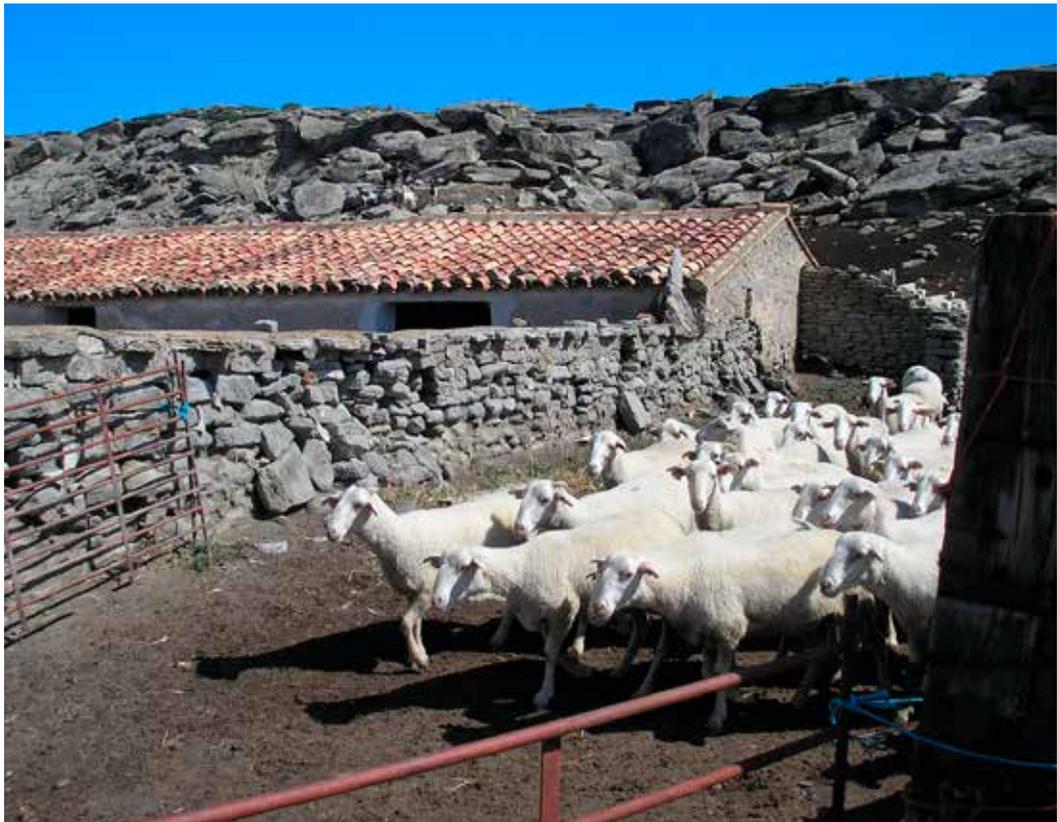
Figura 23. Entrada de las ovejas a través de la puerta del *serenao* (Javier Nuin).

Un dato significativo que condicionaba las posibilidades de manejo del ganado en el interior del corral es el sistema de vanos de entrada al conjunto y de puesta en comunicación entre sus diferentes dependencias. Así, por ejemplo, en las construcciones tradicionales el acceso principal al corral se realiza a través del *serenao*, quedando el cubierto incomunicado de manera directa con el exterior.

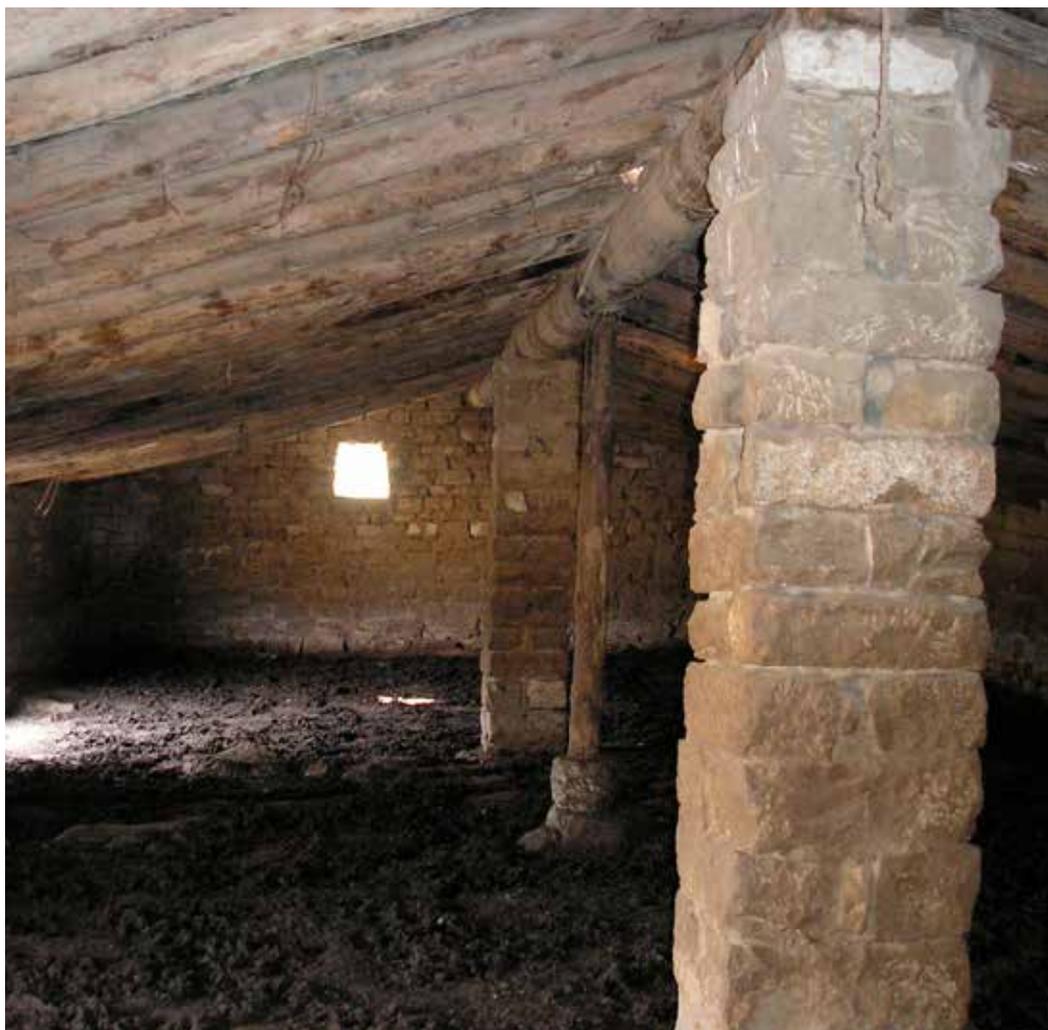
Figura 24. Interior del corral cubierto (Javier Nuin).

Los cambios en los usos ganaderos, con la proliferación de corrales tipo nave en los límites del territorio bardenero o en núcleos de población próximos, han incidido en variaciones con respecto a la distribución interna de los espacios del cubierto. En la actualidad, trabajos como la parición y el esquileo son residuales en las Bardenas y rara vez se efectúan en los apriscos. Este hecho ha incidido para que los ganaderos aprecien la presencia de un espacio diáfano en el interior del cubierto. Sin embargo, hasta hace escasos años, esta zona del corral se dividía mediante muros o elementos móviles para poder introducir, de forma separada, los hatajos de ganado. Aunque es pertinente señalar que aquellos pastores que siguen subiendo con sus rebaños a los valles de Salazar y Roncal continúan efectuando el esquileo y marcaje en sus corrales de la Bardena. Esto ocurre si no poseen o tienen alquiladas corralizas o fincas en los pueblos circundantes.

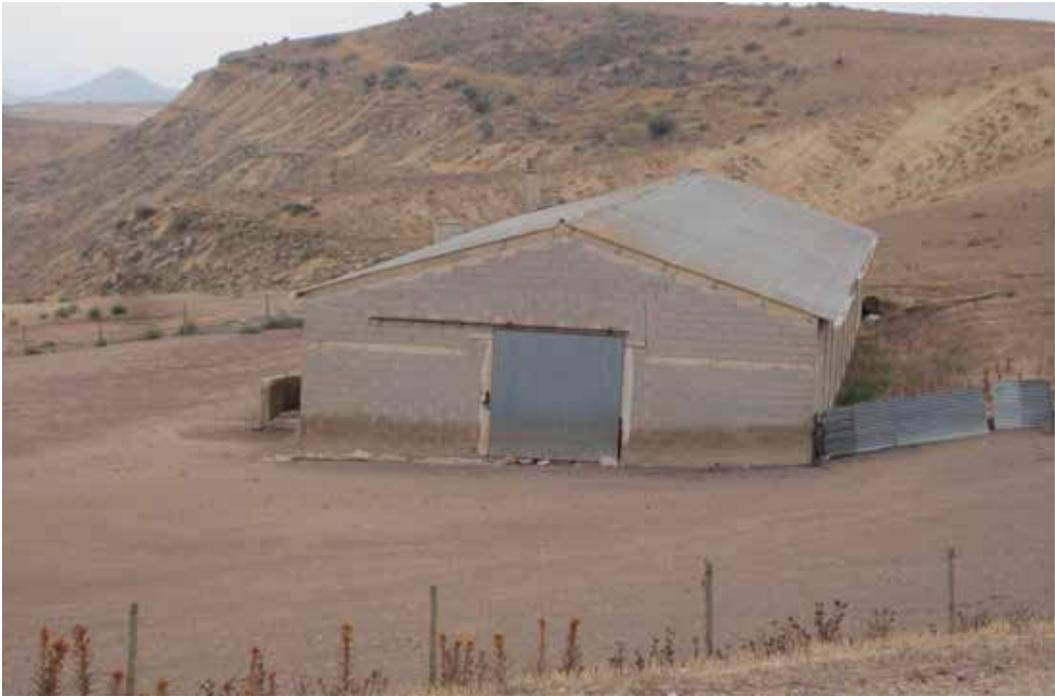
Figura 25. Corral moderno de los hermanos Induráin. Tipo nave (Javier Nuin).

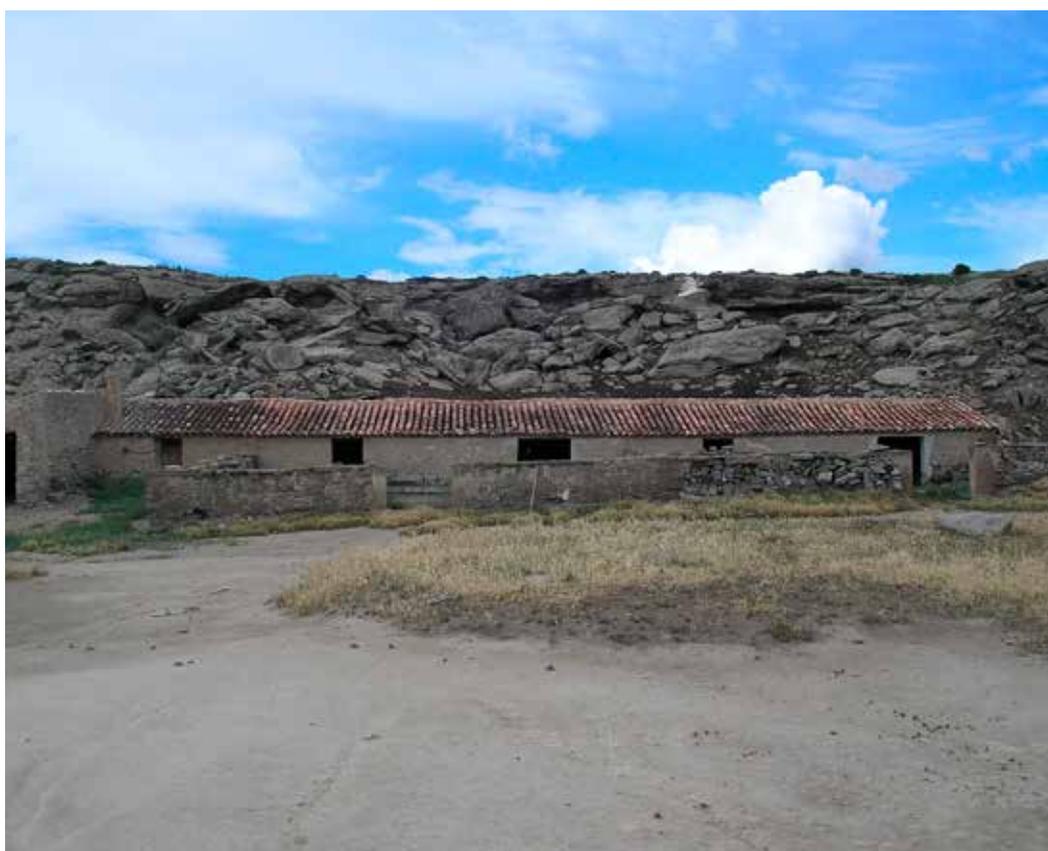
Figura 28. *Serenaos* en el Corral del Truco (Javier Nuin).

Este tabique puede tener un vano que se bloquea a conveniencia del pastor. Tal separación se abre y o cierra mediante una *queleta* o valla de madera o hierro y le permite dividir esta área según las necesidades. Hay que señalar que, de forma generalizada, el muro fracciona el espacio descubierto en partes semejantes, predominando la existencia de dos zonas.

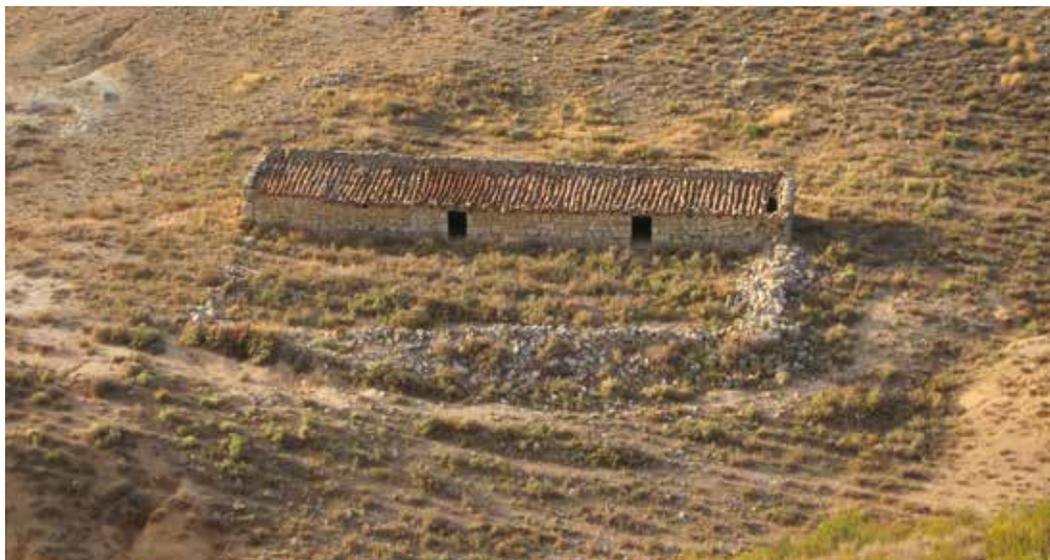
Figura 31. Corral de Rutia (Javier Nuin).

De forma generalizada, los corrales bardeneros se han construido con piedras de sillarejo que conforman estructuras murarias de fortaleza. Al estar aglutinadas las mismas con argamasa, mortero o cemento, su consolidación puede hacer frente al desgaste de las inclemencias del tiempo. En determinados casos, las esquinas se refuerzan edificándose con piedras de mayor tamaño que se van trabando. Este hecho se ha podido apreciar, también, en las jambas de las puertas o en los pilares del interior del cubierto.

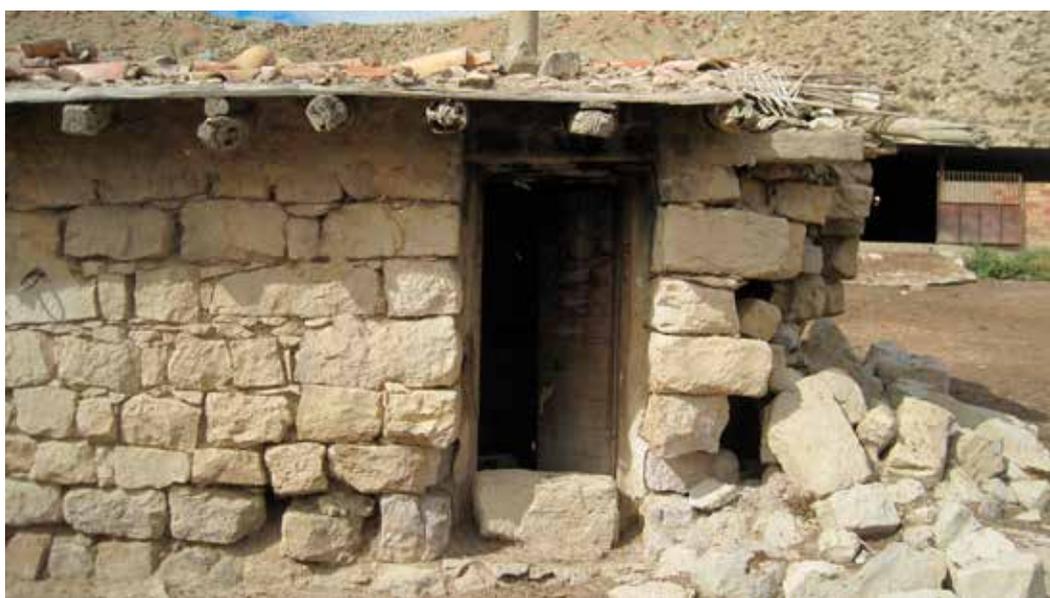
Figura 32. Aparejo irregular de sillería en el Corral de Pérez (Javier Nuin).

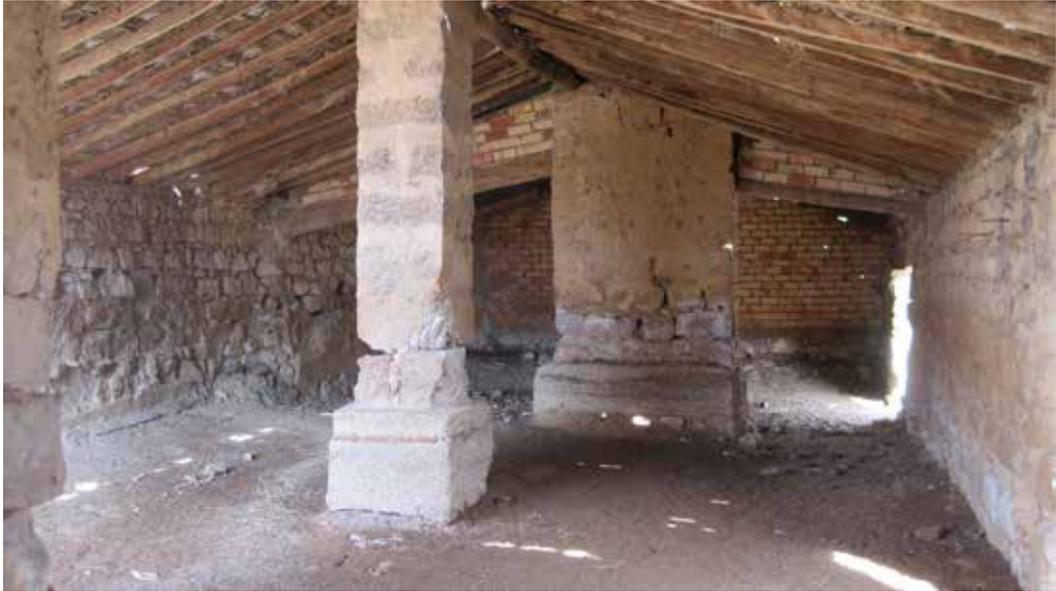
Figura 33. Pilares en el Corral de Pérez (Javier Nuin).

del entramado de la cubrición. Queda constancia de que muchas de las vigas, pilares o maderos empleados para la construcción de corrales, casetas y cabañas llegaron a las Bardenas transportados desde el Pirineo. Para bajar las cargas se emplearon almadías que descargaban en los pueblos *congozantes*, y de desde ellos hasta las corralizas se llevaban con ayuda de bestias de tiro.

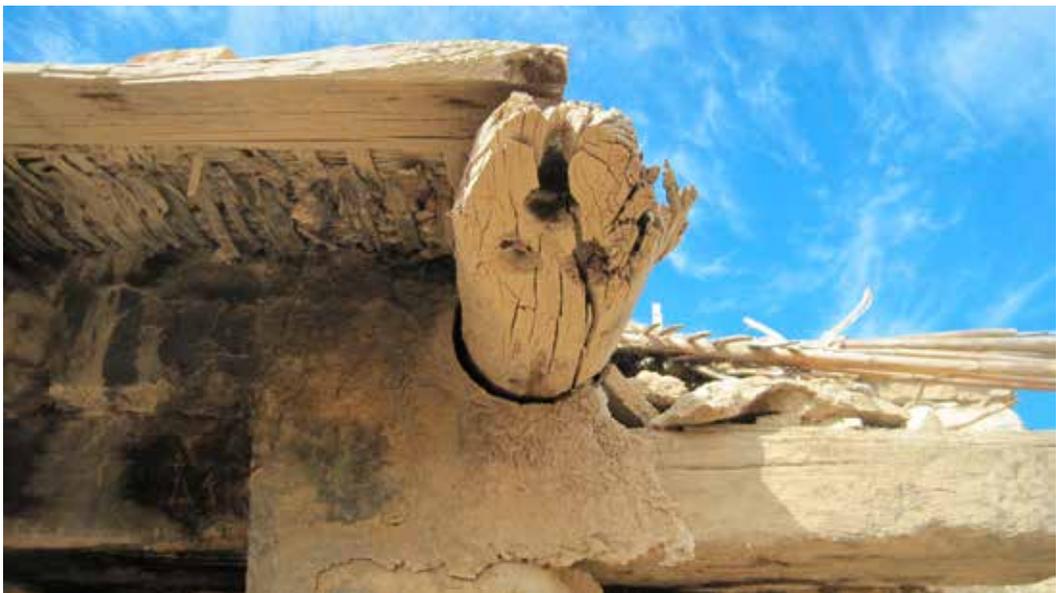
Figura 34. Detalle de viga traída en almadía (Javier Nuin).

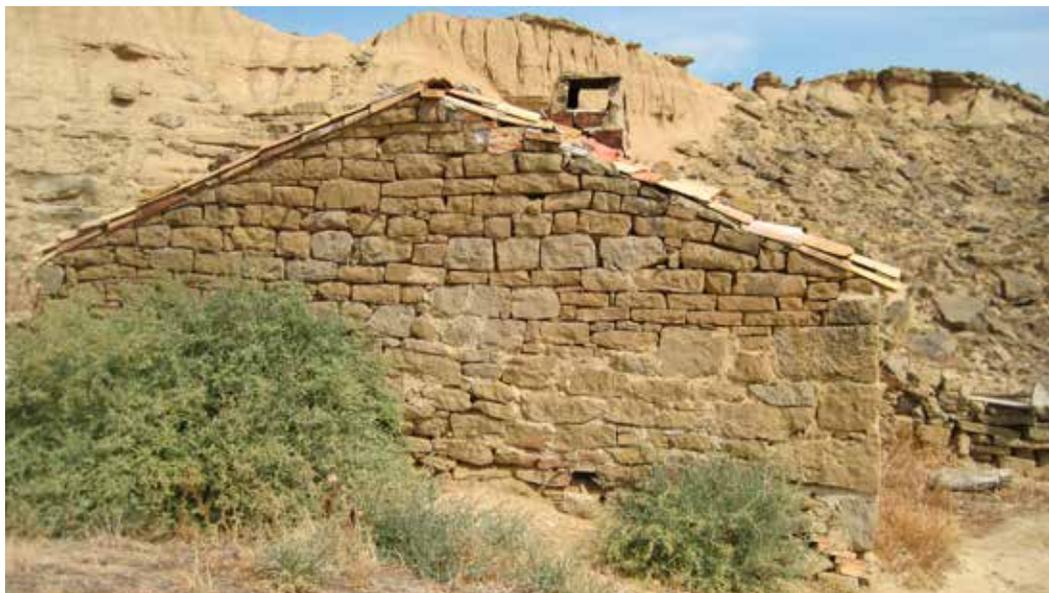
Figura 35. Caseta de pastor del Corral de Cornialto con cubierta a dos aguas (Javier Nuin).

El tejado sigue dos modalidades: a un agua o vertiente o a dos, aunque predomina esta última. La techumbre tradicional ha constado de una sucesión de capas –vigas, cañizo, barro y teja árabe– que cerraban de forma impermeable el cubrimiento. Sobre la teja, en ocasiones se ha observado la colocación de piedras que evitan que el cierzo levante o mueva las tejas. En algunas vigas se sigue apreciando la marca del almadiero que, como ya se mencionó, la condujo desde los valles del norte a la Ribera en balsas.

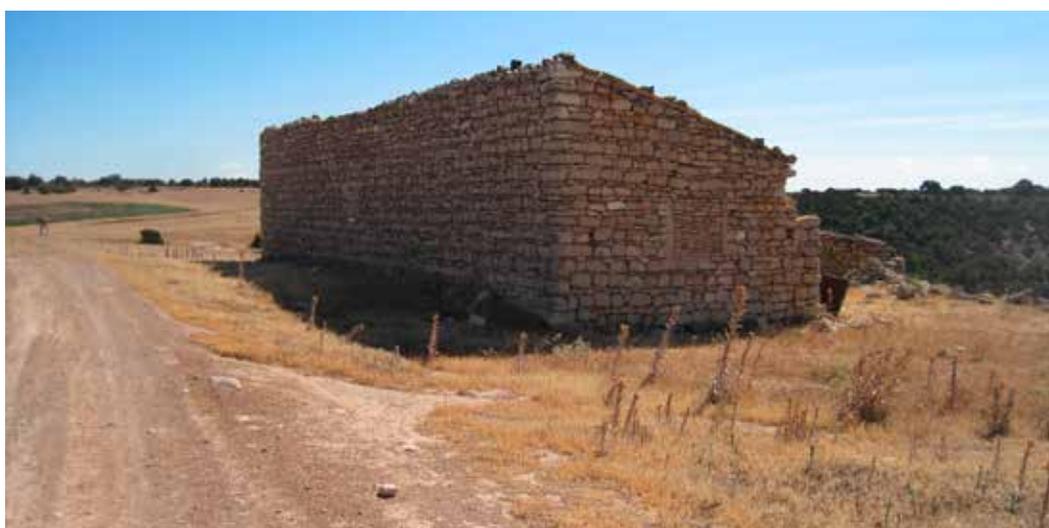
Figura 36. Corral del Estrecho con Tejado a una única vertiente (Javier Nuin).

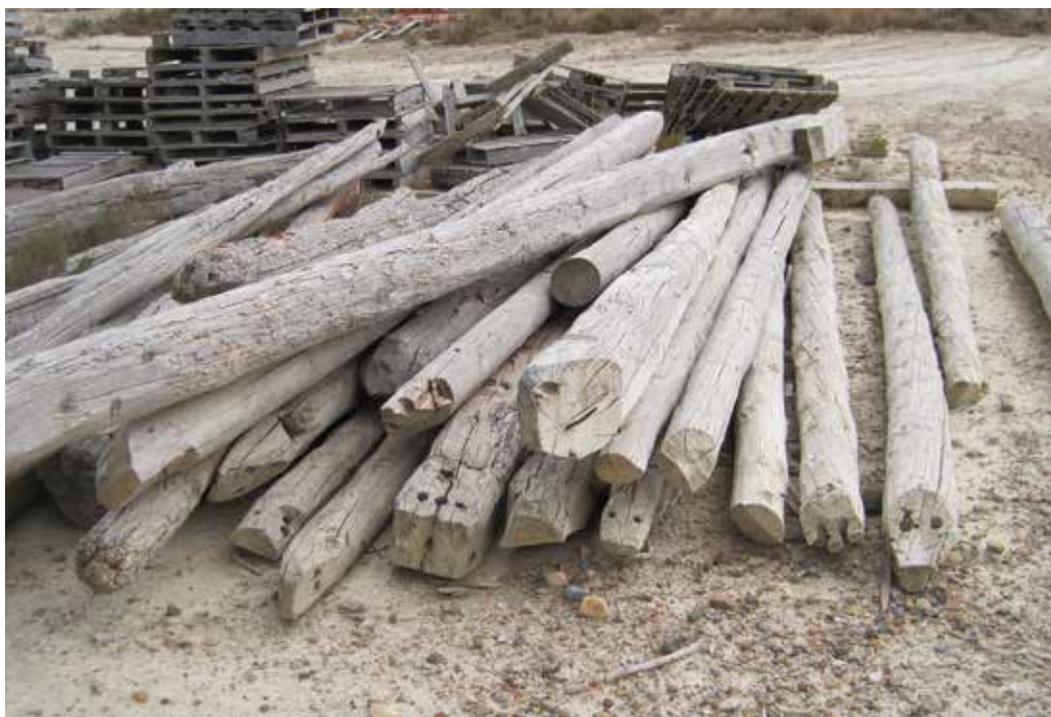
Figura 37. Vigas de corrales traídas del Pirineo en almadía (Javier Nuin).

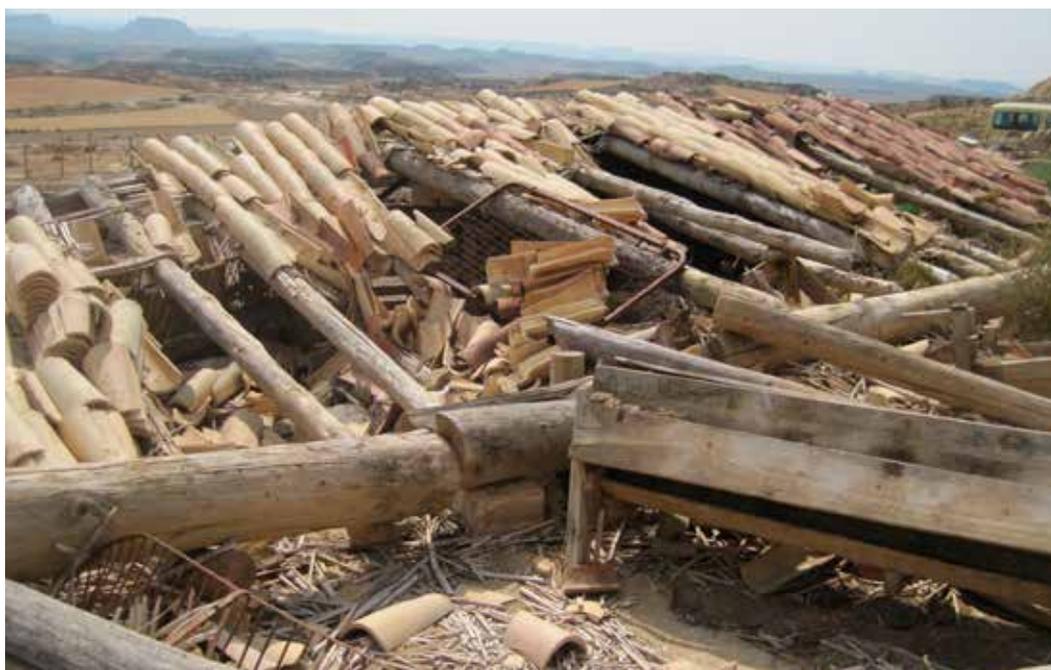
Figura 38. Techumbre totalmente arruinada en el Corral de Cornialto (Javier Nuin).

En cuanto a su grado de preservación, un alto porcentaje de los corrales tradicionales se encuentran en mal estado de conservación e incluso completamente arruinados y en desuso. Otro grupo de los mismos ha sufrido modificaciones importantes que han transformado su esencia constructiva. Por último, hay un reducido número de corrales que presentan reparaciones y obras requeridas para su conservación que son respetuosas con los materiales empleados y con la estructuración espacial dispuesta en origen. En algunos corrales aún se conservan anexas abejas con objeto de obtener miel.

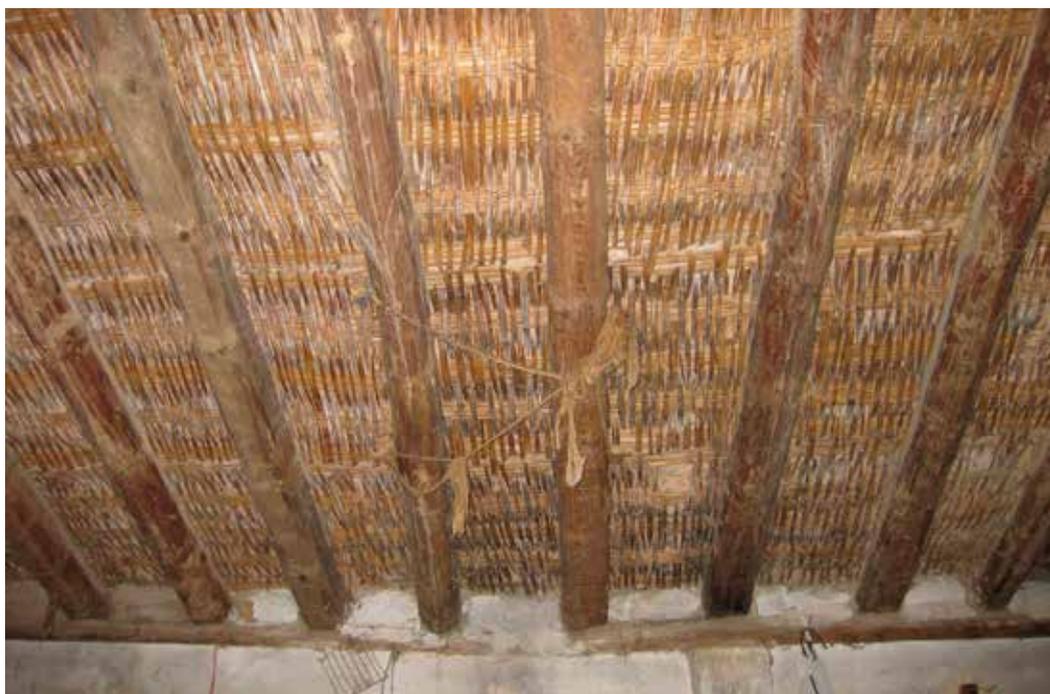
Figura 39. Interior de la techumbre tradicional en el Corral Blanco (Javier Nuin).

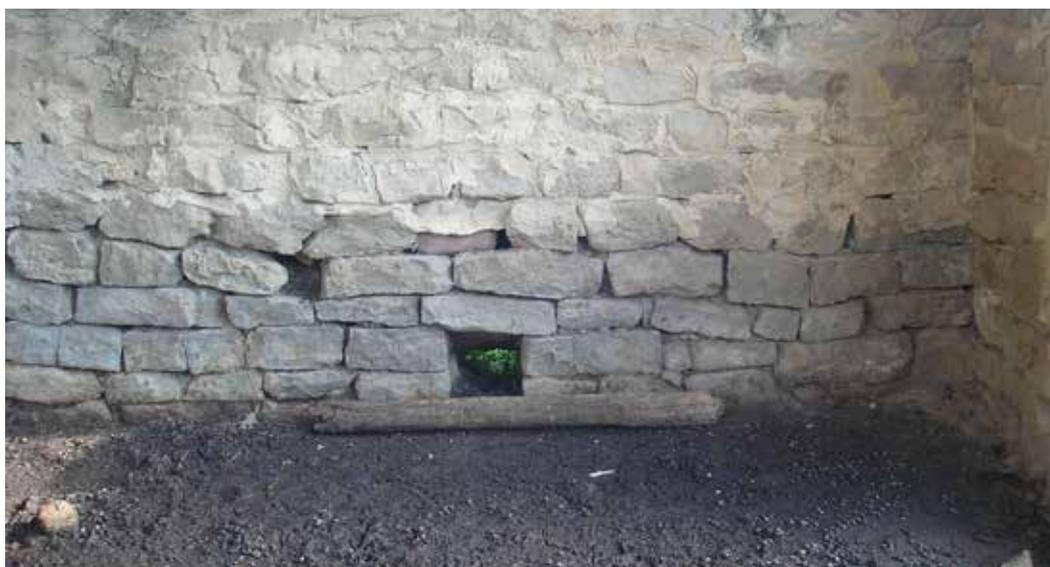
Figura 40. Orificio para drenar ubicado en el *serenao* del Corral del Salinero (Javier Nuin).

Tanto la pendiente del tejado como el propio acomodo de las tejas permiten que el agua de la lluvia se dirija hacia el *serenao*. Este hecho implica que en los muros exteriores del espacio descubierto de la corraliza se practique un orificio para poder tener solventado el problema del desagüe.
