Construcciones de uso ganadero en las Bardenas Reales de Navarra: corrales y barreras

M.^a Rosario MATEO PÉREZ y Pablo ORDUNA PORTÚS

Livestock buildings in the Royal Bardenas of Navarre: pens and enclosures

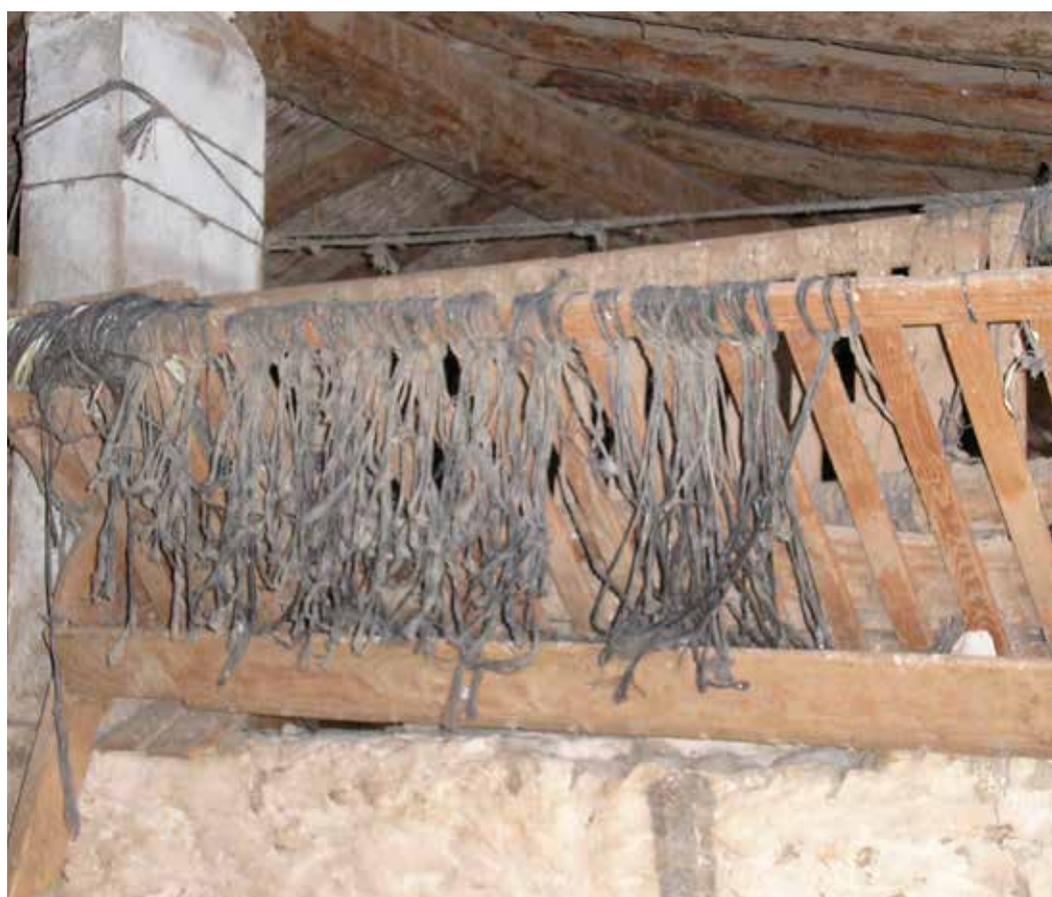
Figura 41. Pesebres en el interior de un corral (Javier Nuin).

En algunos corrales se aprecia la existencia de pesebres tanto tradicionales como modernos. Según se indica por parte de los informantes, se utilizan para proporcionar una cantidad adicional de alimento al ganado.

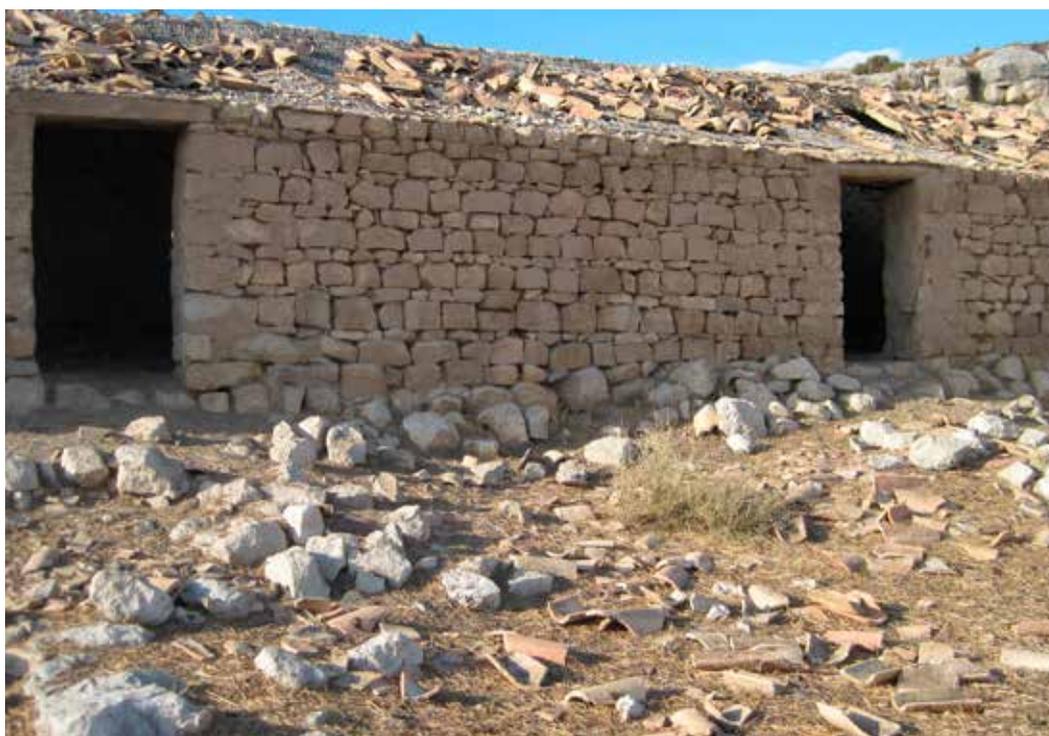
Figura 42. Detalle constructivo tradicional (Javier Nuin).

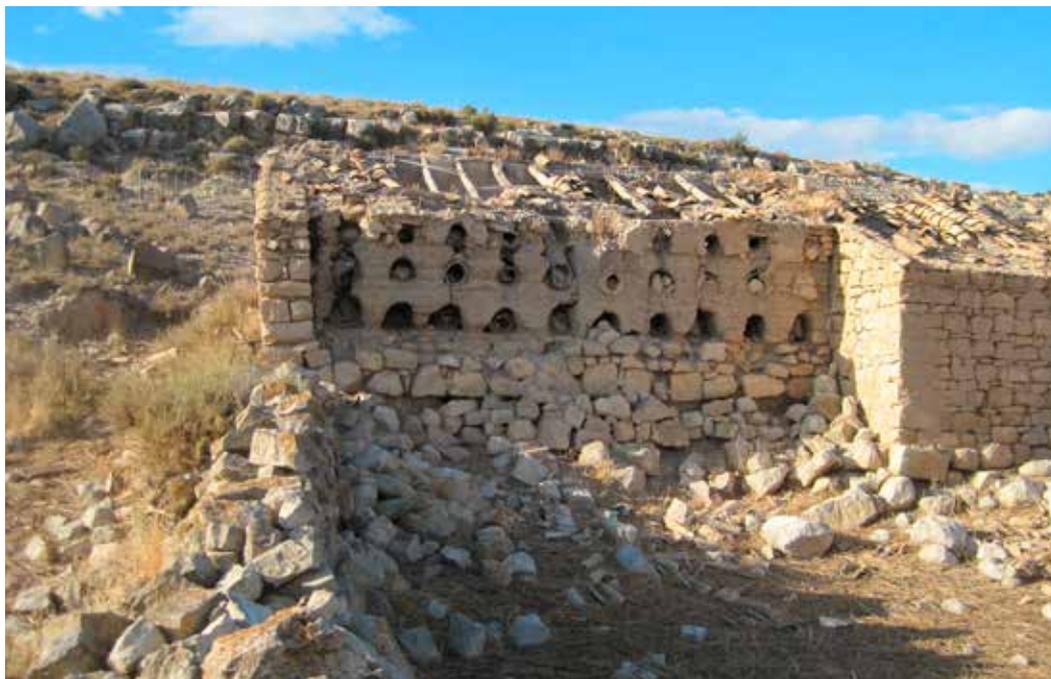
Figura 43. Corral del Manzanero con abejera (Javier Nuin).

En cuanto a su grado de preservación, un alto porcentaje de los corrales tradicionales se encuentran en mal estado de conservación e incluso completamente arruinados y en desuso. Otro grupo de los mismos ha sufrido modificaciones importantes que han transformado su esencia constructiva. Por último, hay un reducido número de corrales que presentan reparaciones y obras requeridas para su conservación que son respetuosas con los materiales empleados y con la estructuración espacial dispuesta en origen. En algunos corrales aún se conservan anexas abejas con objeto de obtener miel.

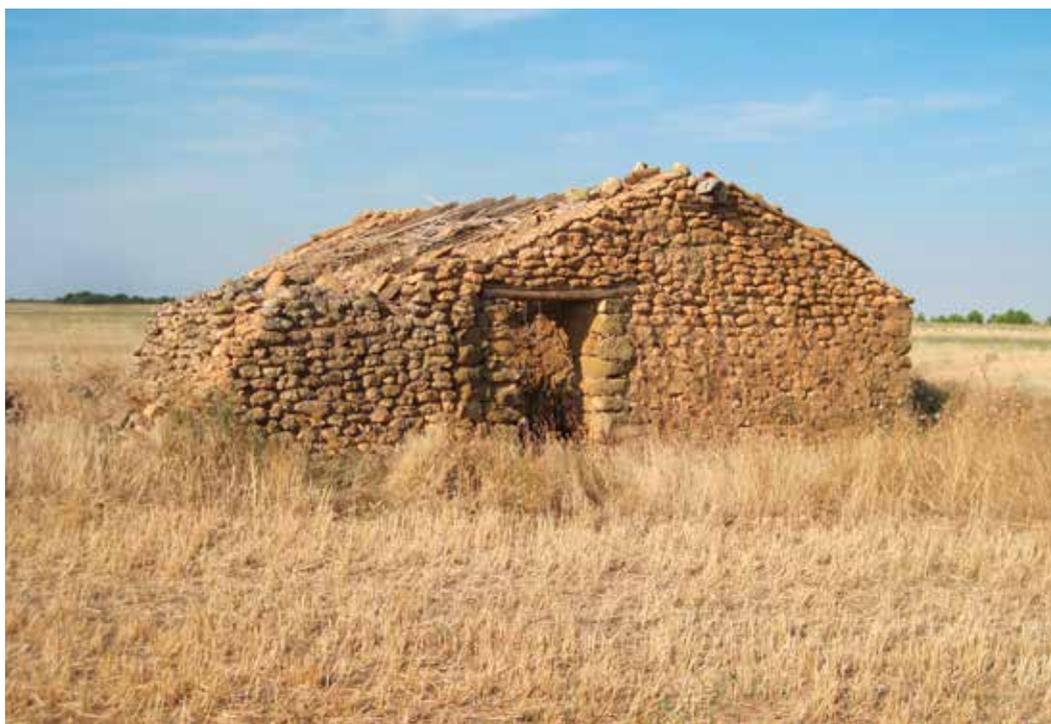
Figura 44. El arruinado Corral de Vareo (Javier Nuin).
