ANUARIO 1997

EXCAVACIÓN ARQUEOLÓGICA EN EL SOLAR SITO EN LA CALLE LAS DAMAS, N^o 8

ANA I. VIÑÉ ESCARTÍN*
MÓNICA SALVADOR VELASCO*

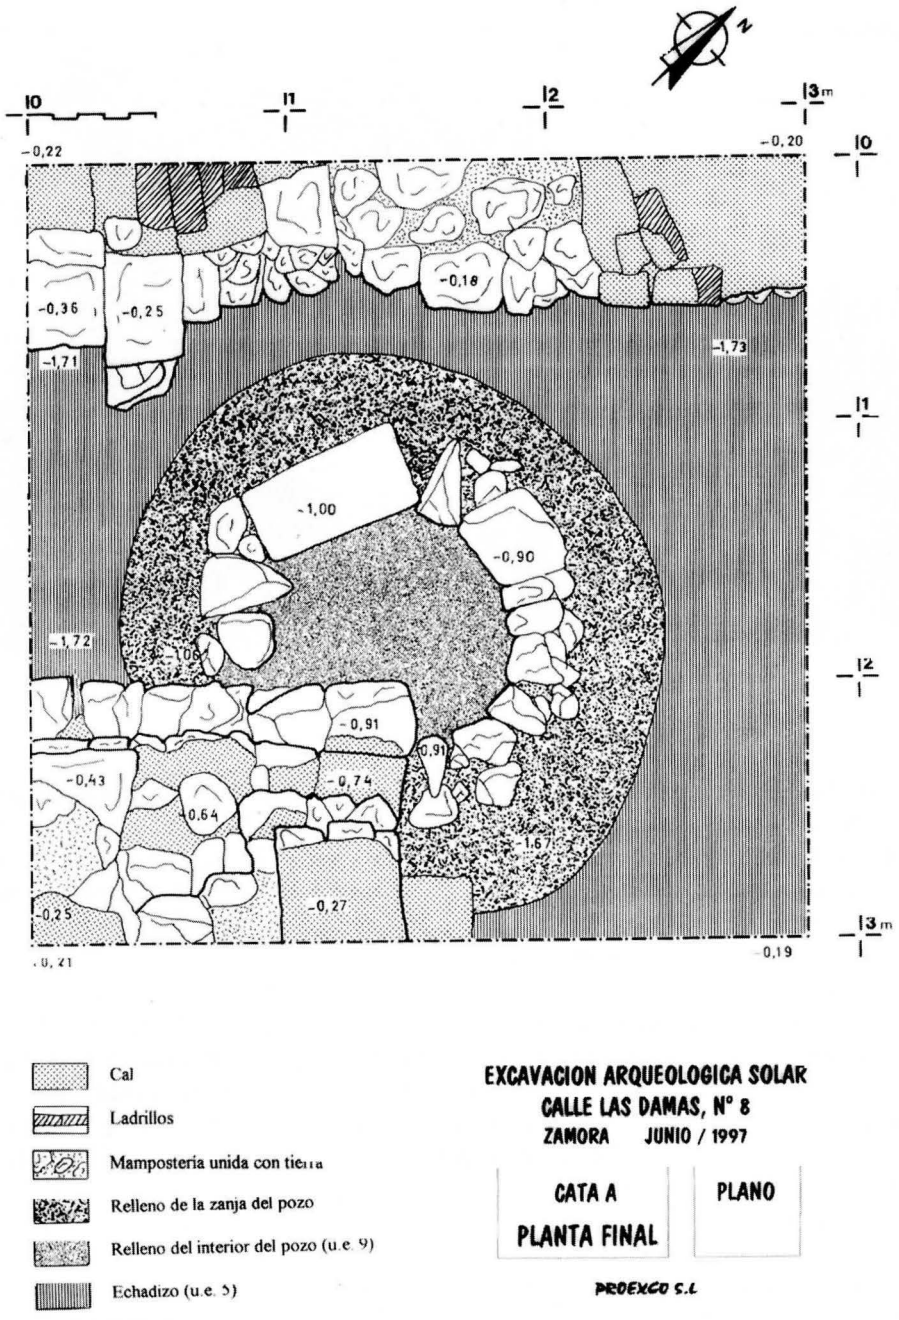
FIG. 1. Plano correspondiente a la cuadrícula A, con las estructuras en ella exhumadas.

Se situó en la zona este del solar, en las proximidades de la Calle Las Damas con unas medidas de 3 x 3 metros. Su excavación ha permitido la documentación de dos muros y cimentaciones correspondientes al último edificio aquí asentado, así como de una atarjea y de un antiguo pozo. No se pudo concluir su excavación debido a la presencia de agua en el subsuelo, siendo su secuencia estratigráfica la siguiente:

Se corresponde con uno de los muros de la casa derribada y se localizaba en la esquina sur del cuadro. Presentaba dos tipos de aparejos formados por areniscas y conglomerados, al exterior encontramos una hilera, de 0,50 metros de anchura media, construida con mampostería desconcertada trabada con mortero de cal, dispuesta en hiladas más o menos horizontales, y al interior un relleno formado por mampuestos unidos con tierra. Este sistema de construcción nos lleva a pensar que se trata de una estructura arquitectónica macizada con el fin de obtener una mayor consistencia.

Muro situado en el lado oeste, correspondiente a uno de los tabiques del edificio derribado. Estaba construido con mampostería ordinaria de areniscas trabadas con mortero de cal, sin formar hiladas concretas, en el extremo norte presentaba tres sillares que marcaban un ensanche del muro, y en la zona superior había algunos ladrillos. Su anchura media era de 0,60 metros y su altura 0,80 metros.

Corresponde a la atarjea que cruzaba el cuadro con dirección oeste-este. Sus paredes estaban formadas por cuatro hiladas de ladrillos unidos con mortero de cal y

recubiertas al interior con cal hidráulica, tanto el fondo como la cubierta estaban realizadas con placas rectangulares de pizarra, igualmente unidas con cal. Sus dimensiones eran 0,58 metros de anchura externa, 0,30 metros de anchura interna y 0,40 metros de altura. En su interior se había colocado un tubo de uralita que se encontraba en desuso. Para su construcción se cortó parte del muro de la vivienda (u.e. 1) formando un escalón en su cara norte.

Pozo de forma más o menos circular, construido con mampuestos de arenisca y conglomerado entre los que se había intercalado algún sillarejo, además de un fragmento de tambor de columna. Sobre la hilada superior se encontraba un sillar de arenisca con uno de los ángulos tallado de forma semicircular, único resto, probablemente, del brocal del mismo. Tenía un diámetro exterior de 1,50 metros de media, e interior de 0,85 metros. Se encontraba excavado en los niveles de echadizo uu.ee. 4 y 5, y sobre él se había construido el muro perteneciente al edificio demolido u.e. 0.

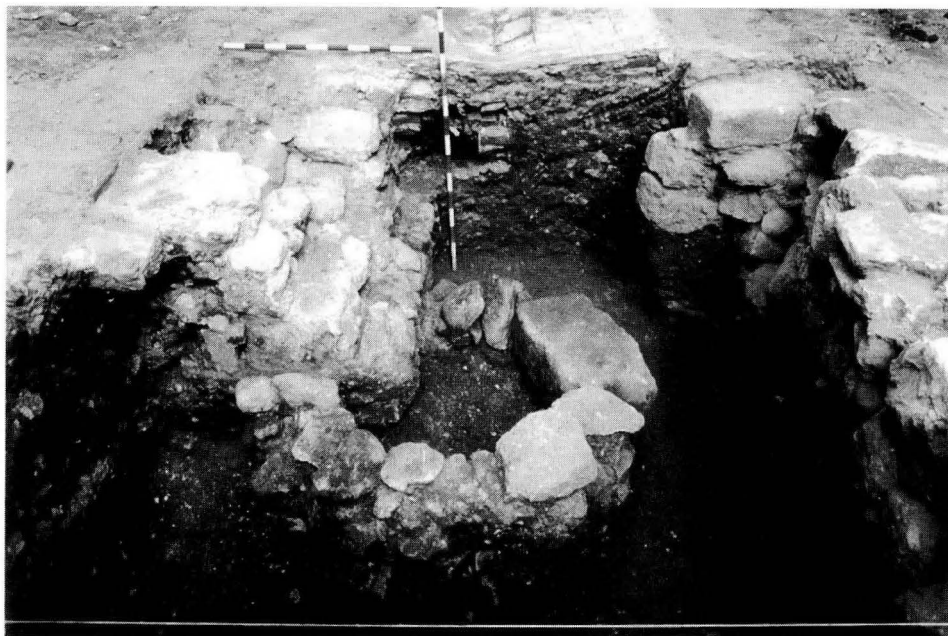
FIG. 2. Vista general de las estructuras exhumadas en el cuadro A.
