# Comportamiento de la Resistencia al desgaste erosivo de recubrimientos de alúmina.

### Resistance behavior to erosive wearing away of alumina coatings

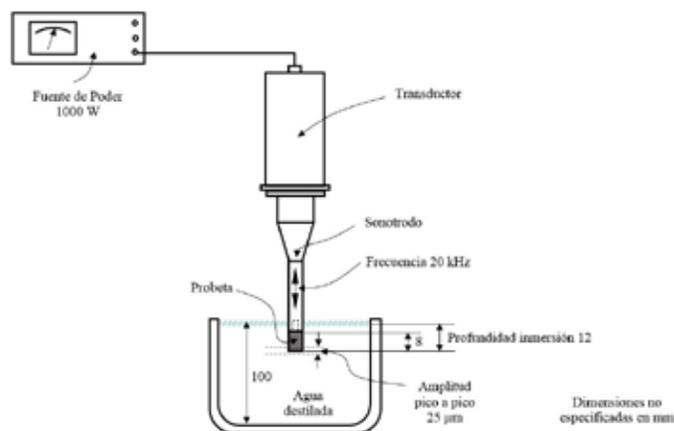
Figura 1. Montaje utilizado para la realización de ensayos de desgaste erosivo por cavitación  
Fuente: Autores del trabajo

**Realización de ensayos de desgaste erosivo por cavitación sobre probetas de acero AISI 304** Los ensayos de desgaste erosivo por cavitación se realizaron en agua destilada con el equipo de ultrasonido UIP 1000 hd adaptado a los requerimientos de la norma ASTM G32-16, con el cual se inducen fluctuaciones de presión a través de vibraciones para generar el fenómeno de erosión por cavitación [1]. En la figura 1 se muestra una descripción esquemática del montaje utilizado para la realización de los ensayos.

La profundidad de agua destilada utilizada en el recipiente fue de  $100 \pm 10$  mm, la superficie de ensayo del espécimen fue sumergida a una profundidad de inmersión de 12 mm.

Las pruebas de erosión por cavitación se realizaron a una frecuencia de 20 kHz, con una potencia de 1000 W, la temperatura dentro del líquido fue de 25°C, el ensayo se realizó a presión atmosférica de 95 hPa y la amplitud de desplazamiento pico a pico de la superficie de ensayo de la muestra fue de 25  $\mu$ m; el diámetro de las probetas utilizadas fue de 20 mm, con un espesor de 8 mm.

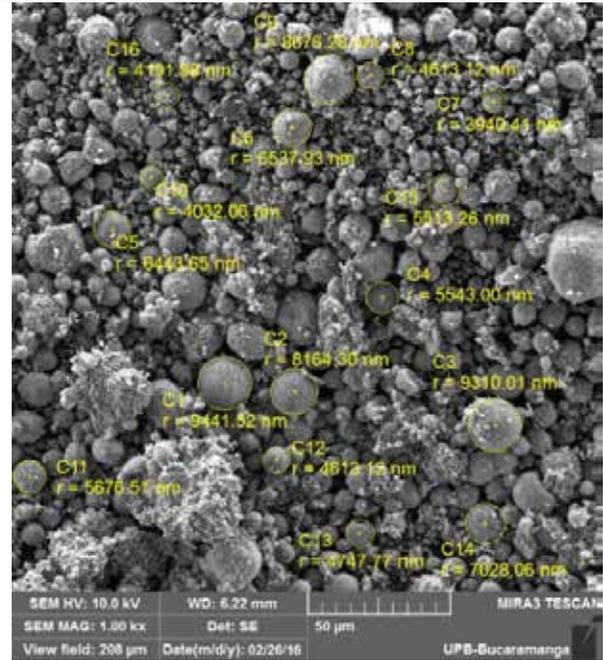
Figura 2. Imágenes de Microscopía electrónica de barrido de las partículas de alúmina utilizadas para la realización de los recubrimientos Fuente: Autores del trabajo

**Resultados y Análisis** La caracterización morfológica de la alúmina utilizada para la realización de los recubrimientos se llevó a cabo mediante microscopía electrónica de barrido; las imágenes obtenidas del procedimiento permiten cuantificar las dimensiones de las partículas presentes en la muestra, como se observa en la figura 2 y a partir de la medición de 50 de ellas se obtuvo un valor promedio de 11,27  $\mu\text{m}$  y una distribución de tamaños como se observa en la figura 3.

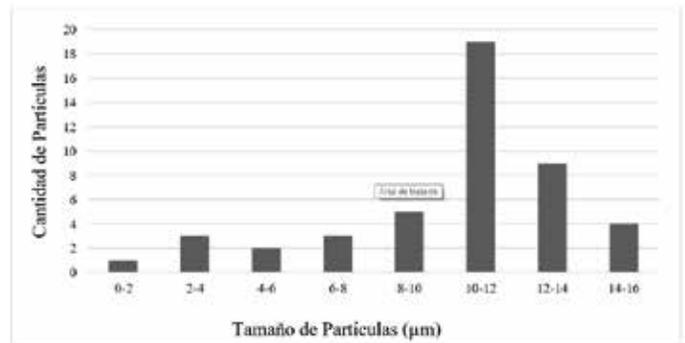
Figura 3. Distribución del tamaño de partículas presentes en la muestra de alúmina analizada para la realización de los recubrimientos Fuente: Autores del trabajo

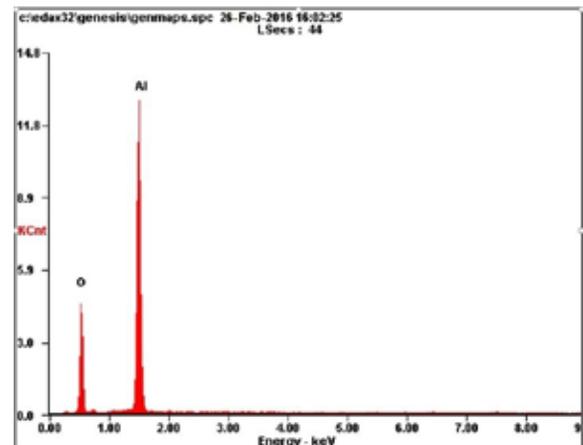
Figura 4. Resultado de la espectrometría de dispersión de energía de rayos X realizada al material utilizado para hacer los recubrimientos Fuente: Autores del trabajo.

La caracterización química de la alúmina utilizada para los recubrimientos se realizó a través de un análisis de Espectrometría de dispersión de energía de rayos X (EDS); los resultados obtenidos se relacionan en la figura 4 y arroja unos porcentajes atómicos de oxígeno y aluminio de 51,2 y 48,8% respectivamente, lo cual permite garantizar que el material analizado es alúmina con un 99,5% de pureza.

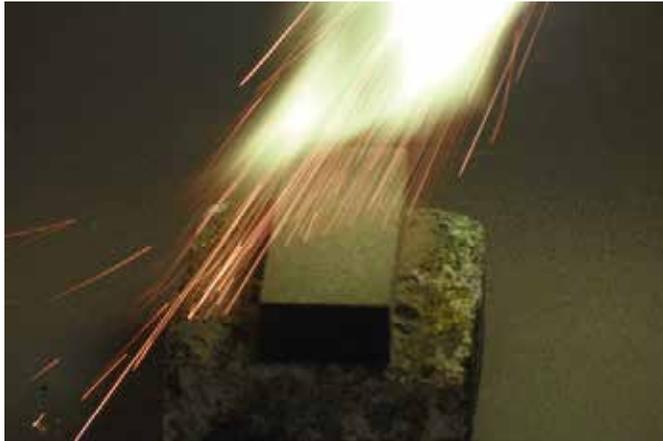
Figura 5. Depósito de recubrimientos de alúmina a través del proceso de rociado térmico por llama  
Fuente: Autores del trabajo

El análisis morfológico del recubrimiento realizado a través del proceso de rociado térmico por llama, ver figura 5, también se realizó a través de análisis por SEM; los resultados se relacionan en la figura 6. Se puede observar la discontinuidad del recubrimiento, un incremento en el tamaño de las partículas alcanzado valores máximos de alrededor de 50 micras y una gran cantidad de poros que se presentan debido a la técnica utilizada, esto concuerda con la información reportada por varios investigadores [21-24].

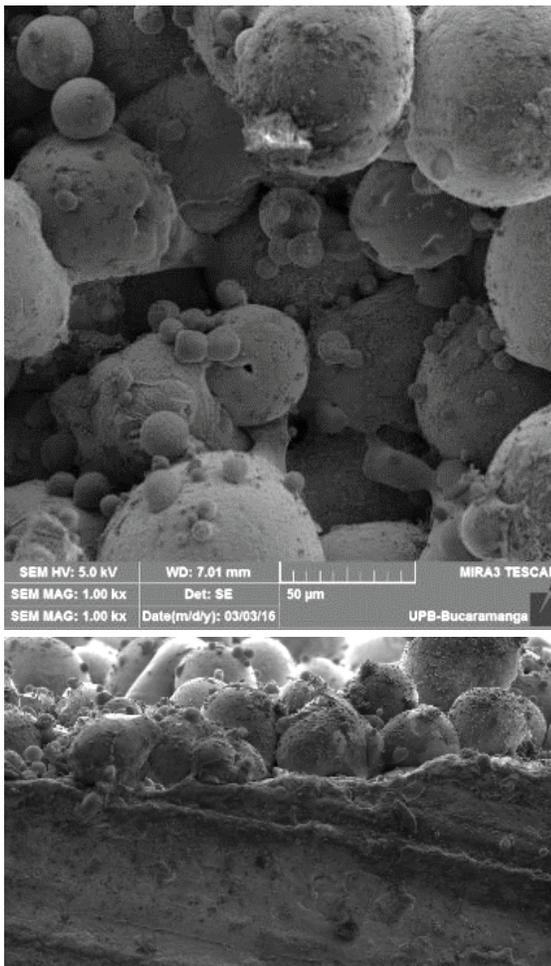
Figura 6. Vista superior y lateral de los recubrimientos de alúmina realizados a través del proceso de rociado térmico por llama Fuente: Autores del trabajo

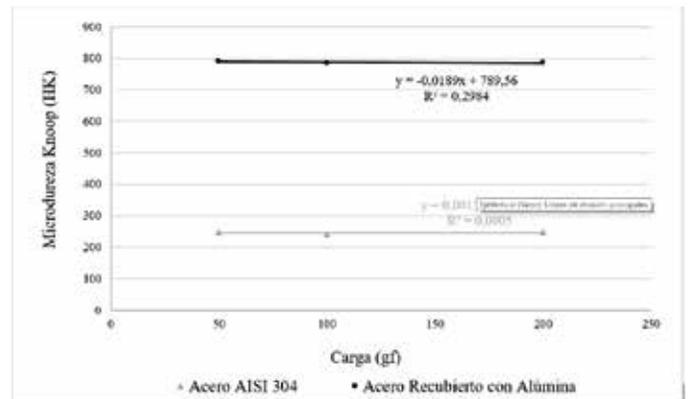
Figura 7. Resultados de microdureza Knoop realizada a un acero inoxidable AISI 304 y a recubrimientos de alúmina depositados a través de un proceso de rociado térmico por llama.  
Fuente: Autores del trabajo

Los ensayos de microdureza Knoop realizados a los recubrimientos de alúmina muestran un incremento del 220,3 % de su magnitud cuando se compara con los valores obtenidos de un acero inoxidable AISI 304, como se observa en la figura 7, el cual fue el material utilizado como matriz para la deposición del recubrimiento; esta información coincide con la encontrada en la literatura [10-15] que afirma que la protección de sustratos metálicos frente al desgaste se puede conseguir mediante el uso de recubrimientos compuestos principalmente por materiales cerámicos los cuales presentan una mejora significativa en la dureza del material y por consiguiente una mayor resistencia al desgaste.

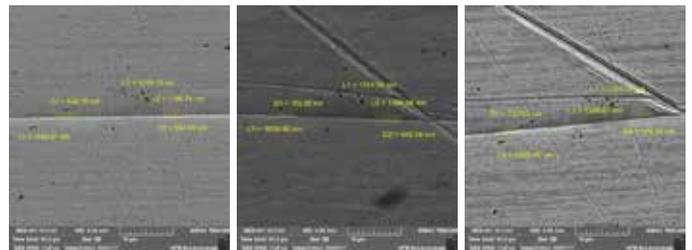
Figura 8. Dimensiones de las huellas presentes en el espécimen de acero AISI 304 sometido a desgaste erosivo por cavitación para tiempos de a) 240 min, b) 960 min y c) 1440 min  
Fuente: Autores del trabajo

La validación del uso del equipo de ultrasonido UIP 1000 hd en la realización de ensayos de desgaste erosivo por cavitación se llevó a cabo mediante el uso de imágenes de microscopía electrónica de barrido, a través de las cuales se cuantificó la variación de las dimensiones de las huellas dejadas sobre probetas de acero inoxidable AISI 304 en determinados tiempos de exposición al fenómeno; en la figura 8 se observan estas imágenes para tiempos de ensayo de 240, 960 y 1440 minutos y se aprecia una relación directamente proporcional entre estas dos variables, es decir, en la medida que el tiempo de ensayo se incrementa las dimensiones de las huellas también aumenta, comportamiento esperado ya que la probeta está perdiendo masa debido al desgaste originado por la cavitación; también se observa la aparición de nuevas huellas que confirman en mayor grado la fenómeno de desgaste presentado en el espécimen de prueba.

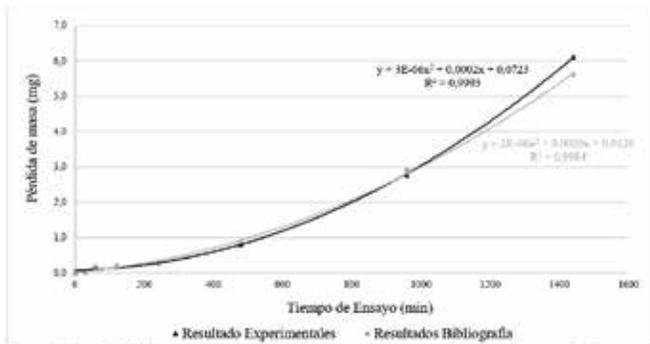
Figura 9. Pérdida de masa de probetas de acero AISI 304 expuestas al fenómeno de desgaste erosivo por cavitación Fuente: Autores del trabajo

Los valores experimentales y teóricos de pérdida de masa obtenidos en probetas de acero AISI 304 para diferentes tiempos de exposición al fenómeno de desgaste erosivo por cavitación y su tendencia en función del tiempo, se relacionan en la figura 9.

Se observa que la tendencia de los valores obtenidos del ensayo es similar a los resultados encontrados en la literatura [31] y es polinomial de segundo orden; adicionalmente se identifican diferencias de pérdida de masa en determinados tiempo de ensayo, siendo la más significativa la que se presenta a los 1440 minutos de exposición, donde se alcanza un porcentaje de error del 4,5 % entre estos valores. A pesar de esta variación los resultados obtenidos experimentalmente se consideran aceptables y por consiguiente las modificaciones realizadas al equipo de ultrasonido utilizado para las pruebas de desgaste erosivo por cavitación se validan y el equipo se utilizan para la obtención del comportamiento de recubrimientos de alúmina depositados a través de un proceso de rociado térmico por llama frente a esta clase de desgaste.

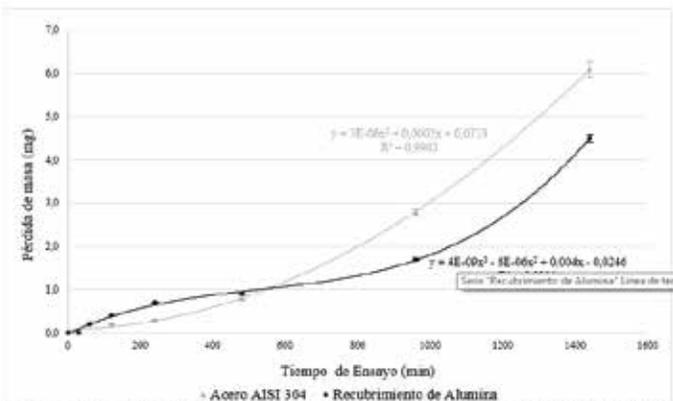
Figura 10. Comportamiento de la pérdida de masa originada por el fenómeno de cavitación en probetas de acero inoxidable AISI 304 y probetas con recubrimiento de alúmina Fuente: Autores del trabajo

La figura 10 muestra el comportamiento de la pérdida de masa de los recubrimientos de alúmina cuando son expuestos al fenómeno de cavitación; se puede observar un comportamiento polinomial de tercer orden, presentando un gran desprendimiento durante los primeros 240 minutos de ensayo, esto debido probablemente a la gran cantidad de irregularidades y porosidades que se presentan en recubrimientos realizados a través de proceso de rociado térmico por llama [22], posteriormente se identifica una zona de poca perdida de material en tiempos comprendidos entre 240 y 800 minutos y al final el comportamiento es similar al de un una acero inoxidable AISI 304 aunque con un porcentaje de reducción de pérdida de masa de 26,2 % lo que permite comprobar la mejora en la resistencia al desgaste erosivo por cavitación que se alcanza mediante el uso de recubrimientos de Al<sub>2</sub>O<sub>3</sub>, concordando con la información reportada en la literatura [12-14].
