EXCAVACIÓN ARQUEOLÓGICA EN «LAS BARRANQUERAS» DE TORO

ANA M. MARTÍN ARIJA
MÓNICA SALVADOR VELASCO
LUIS IGLESIAS DEL CASTILLO
ANA I. VIÑÉ ESCARTÍN

EXCAVACION Y DOCUMENTACION ARQUEOLOGICA
 Iglesia de S. Pedro Sobre el Rio
 Marzo - abril 1995 TORO, Zamora

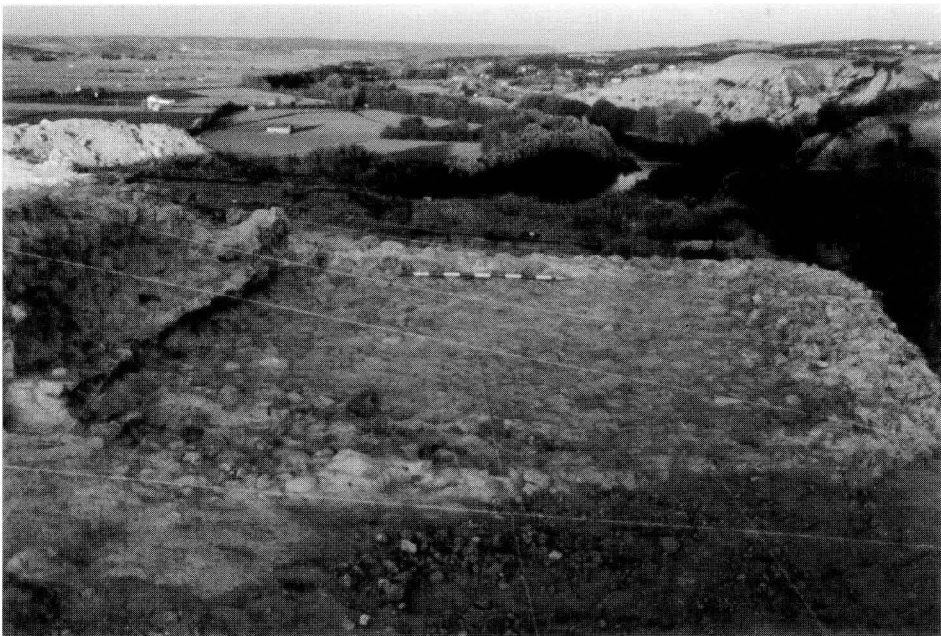
Foto 1. Vista de la torre con el solado de cantos rodados.

En primer lugar describiremos una *estructura cuadrangular* documentada en las catas C I, II, D I, II, E I y II. La planta de esta edificación la forman cuatro muros realizados a base de cantos rodados unidos con mortero de cal (Figura 1. Foto 1).

Hay que mencionar el **solado de cantos de río**, al que ya hemos hecho referencia. Ocupa el espacio delimitado por los muros descritos y está roto, en el E, al igual que el muro de cierre. Está realizado con cantos rodados de mediano tamaño, bastante separados y unidos con arcilla. Su superficie es horizontal y aparece a una cota que oscila entre -0,11 y 0,18 m. (Figura 1. Foto 1).

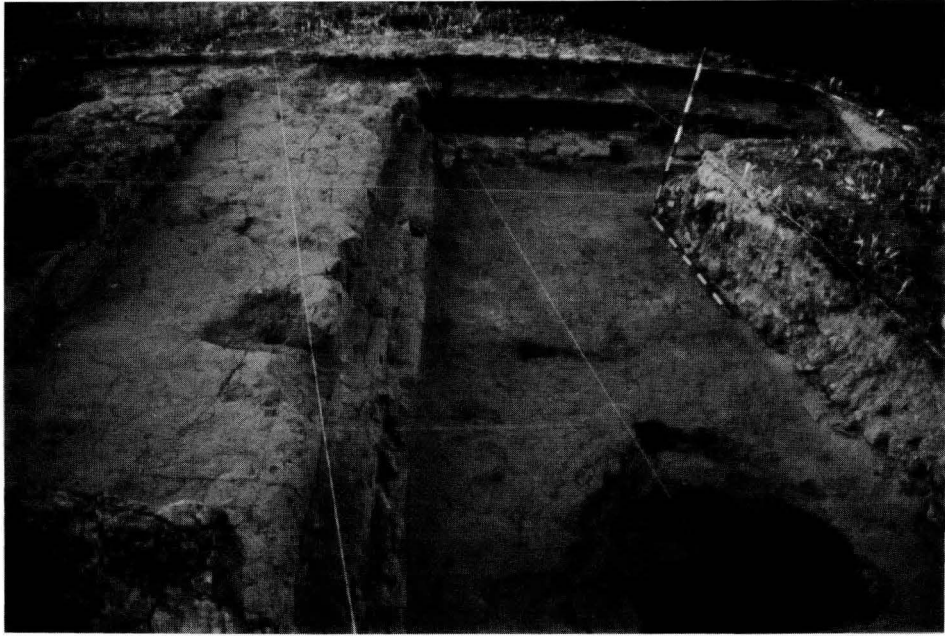
Foto 2. Vista de la estancia de dos alturas. Al fondo, el osario.

muros de tapial y ladrillo que forman una **estancia con dos alturas** que, para facilitar su descripción, hemos denominado habitaciones I y II (Figura 1. Foto 2).

La zona excavada de la estancia tiene unas dimensiones totales de 4,20 x 4,50 m. La diferencia de altura entre las habitaciones I y II se salva mediante dos escalones realizados en el substrato geológico completados con fragmentos de tejas sobre las que se conservan restos de revoco.

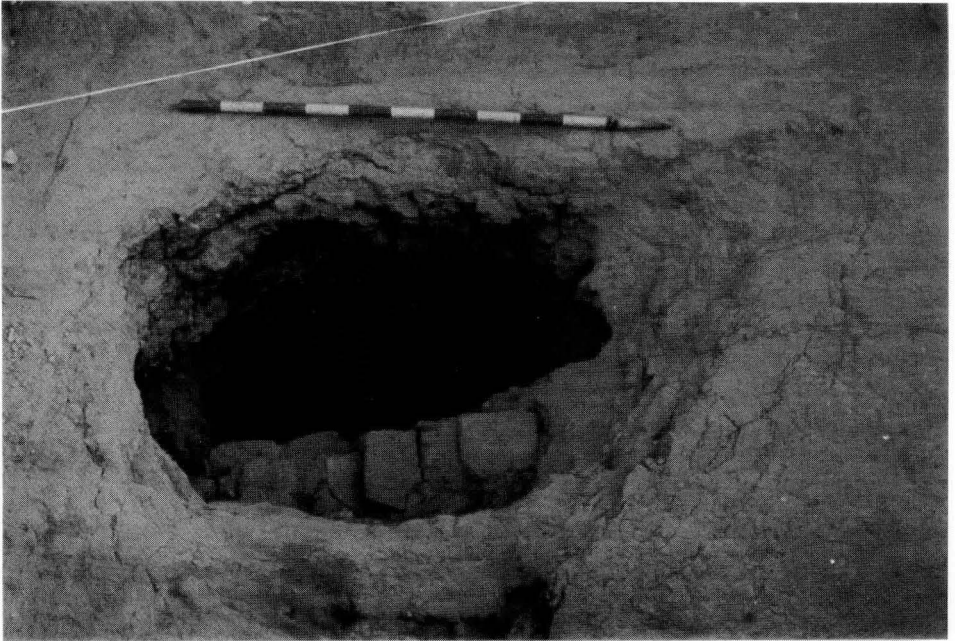
FOTO 3. *Tumba de ladrillos.*

terramientos que se situaban en esta zona, y que se han podido documentar gracias al hundimiento del suelo, que dejó al descubierto una tumba de ladrillos (Foto 3).

— Tumba de ladrillos contamos con un ejemplo, localizado bajo el suelo de la habitación II. Sólo se ha documentado la pared sur, formada por 7 hiladas de ladrillos trabados con tierra y restos del esqueleto de un individuo adulto (Foto 3).

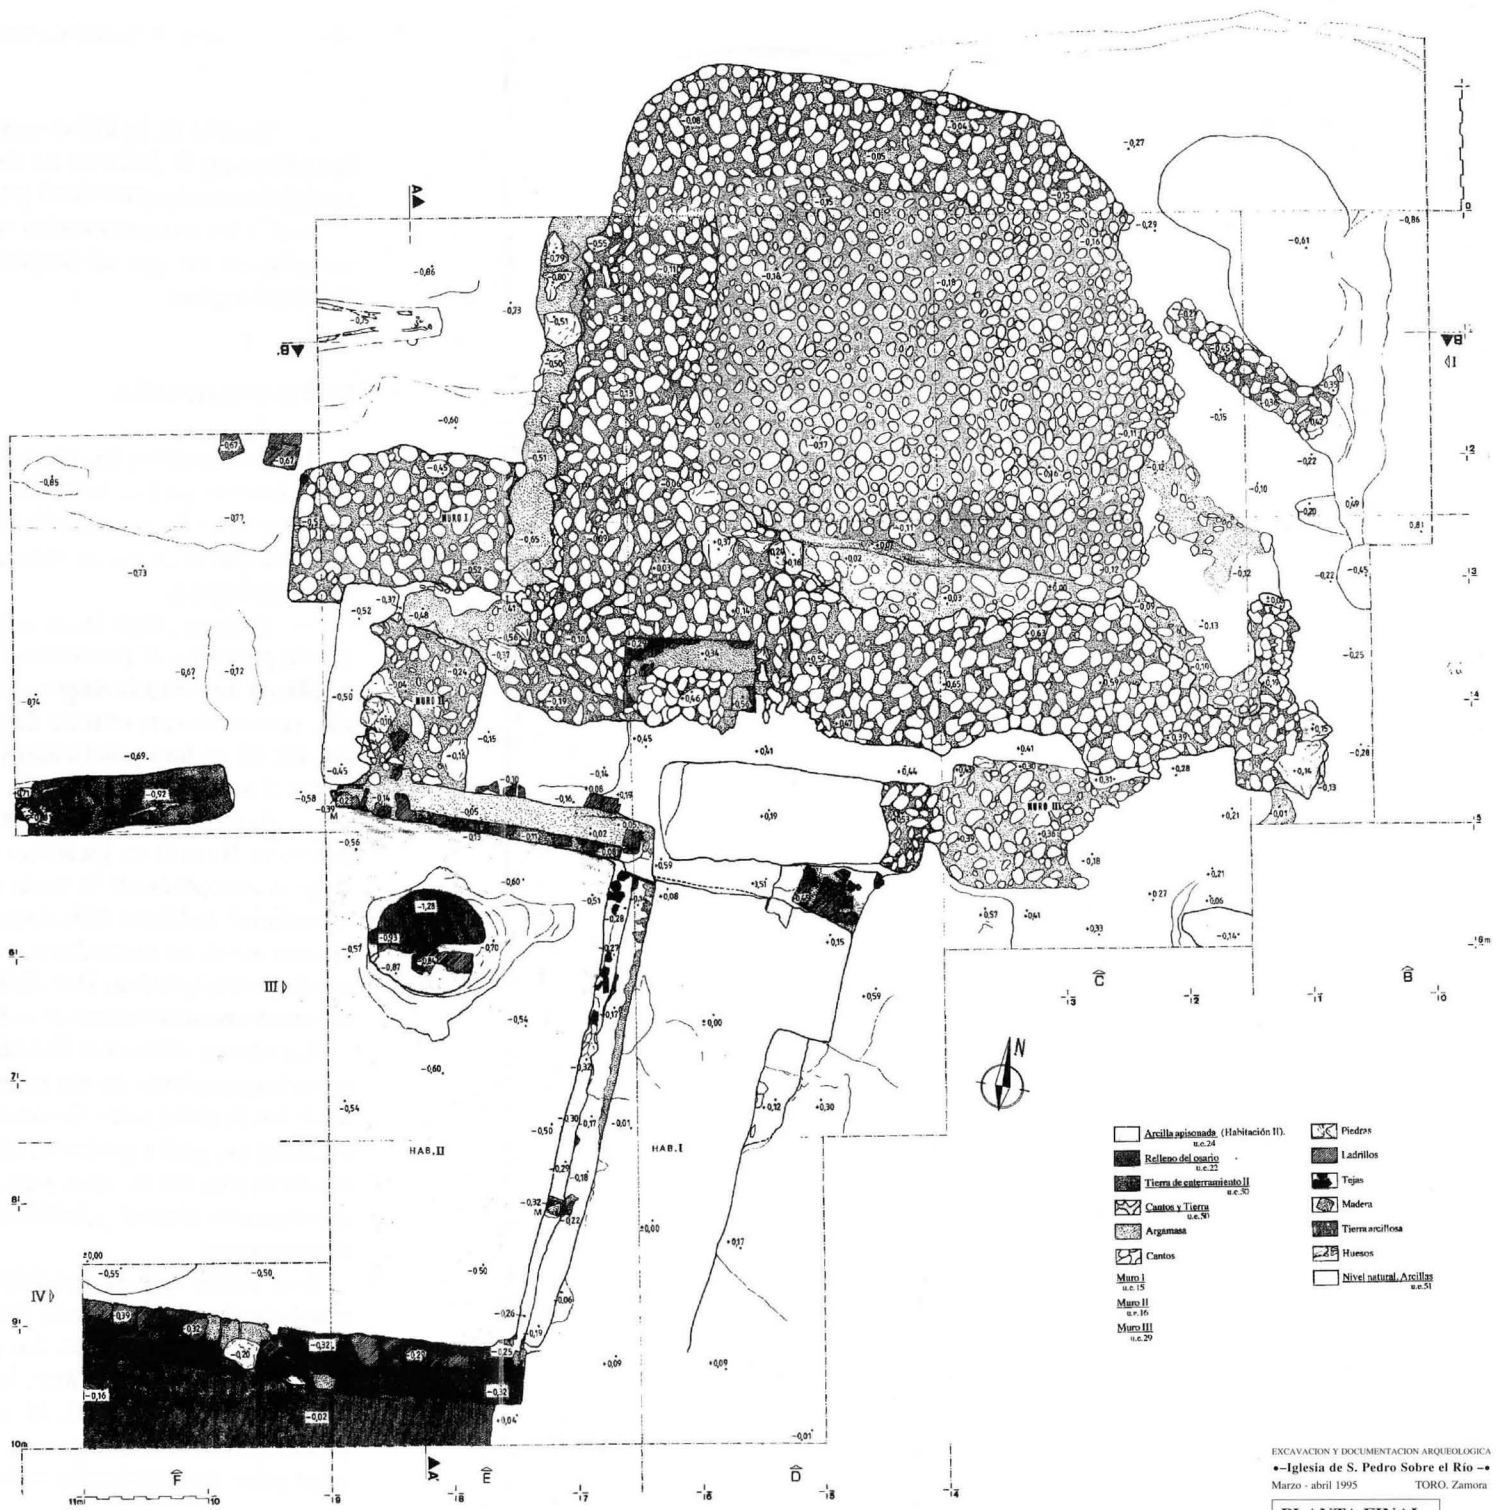
FIG. 1. Planta final de la excavación.

PLANTA FINAL

Al W y al S de esta planta se han documentado otras estructuras, de similar factura que pasamos a describir (Figura 1):

Se han exhumado seis enterramientos, situados al exterior de la estructura cuadrangular que responden a tres tipos (Figura 1):

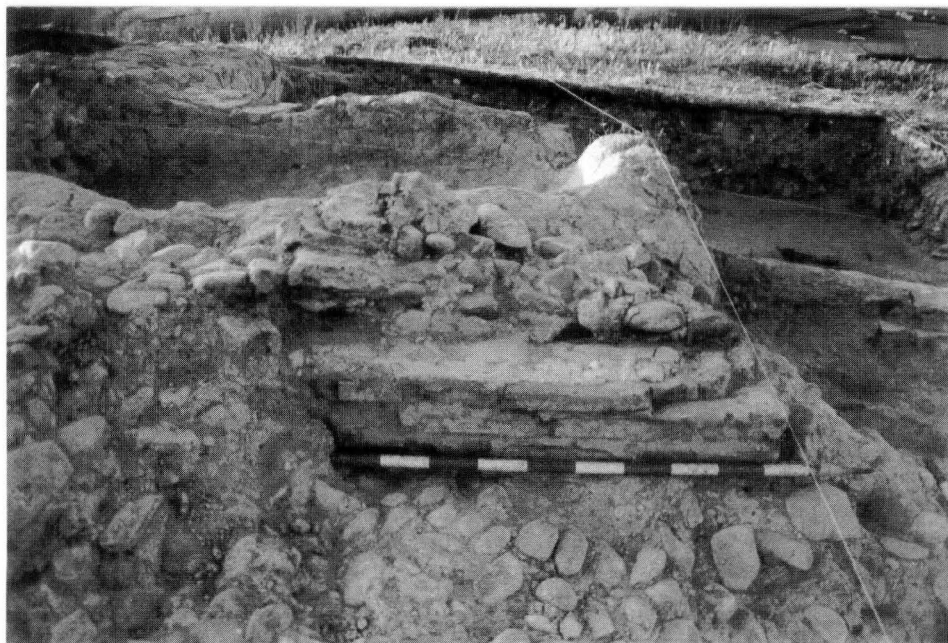
Foto 4. Pilar de ladrillo embutido en el muro de cierre sur.

mente, para extraer los mampuestos que formarían el encofrado. En el W, se han documentado restos de lo que parece ser el encofrado de ladrillos de un pilar, embutidos en el muro (Foto 4).
