**anuario
1984**

RESTOS ARQUEOLOGICOS EN LA PLAZA MAYOR DE ZAMORA

JORGE JUAN FERNÁNDEZ

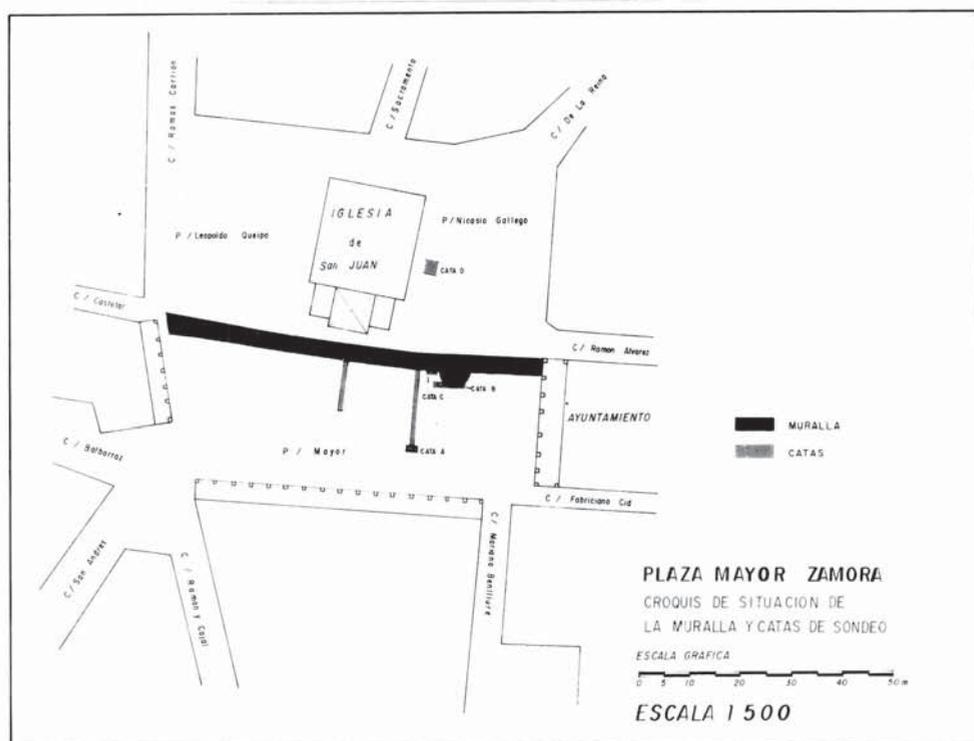
Fig. 1. Croquis de situación de la muralla y catas de sondeo.

Los trabajos efectuados estuvieron centrados en tres zonas distintas del espacio de la plaza, reflejadas en el croquis adjunto (Fig. 1):

El tramo de muralla conservado, de estructura desigual, atraviesa la Plaza Mayor, en sentido Norte-Sur, por su parte occidental, asentándose sobre la misma la esquina O. del Ayuntamiento nuevo, en la confluencia con la calle Ramón Alvarez por un extremo, y el pilar O. del Ayuntamiento viejo, en la esquina de la calle Castelar, por otro (Fig. 1).

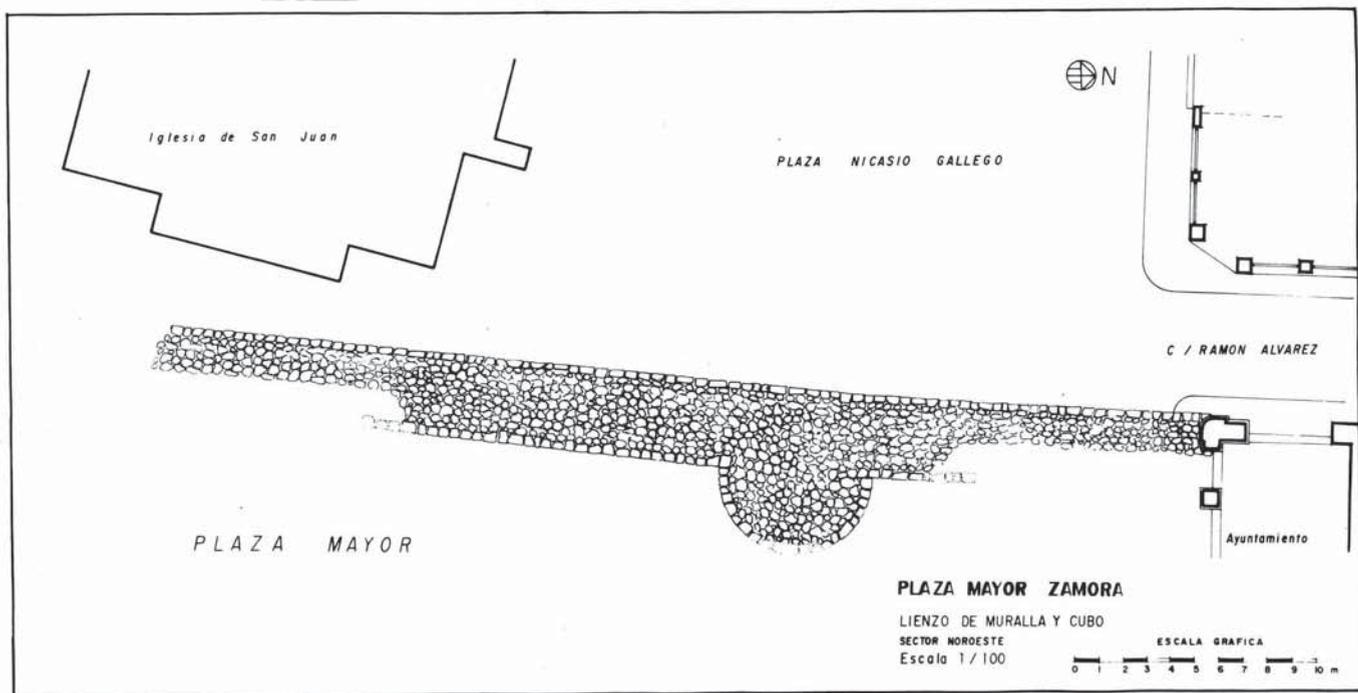
Fig. 2. Lienzo de muralla y cubo.

de revestimiento o por acción de las remociones urbanísticas realizadas en la plaza a lo largo del tiempo, quedando así reflejado en el plano que publicamos, donde sólo se ha marcado el límite de la muralla en las zonas comprobadas de manera fehaciente (Fig. 2).

La muralla describe una dirección ligeramente convexa hacia la Plaza, motivada probablemente por razones estratégicas, en su sector Norte, con un cubo de planta semicircular de 6,25 m. de ancho por 3,20 m. de fondo, de sistema constructivo idéntico al del resto de la muralla (Fig. 2).

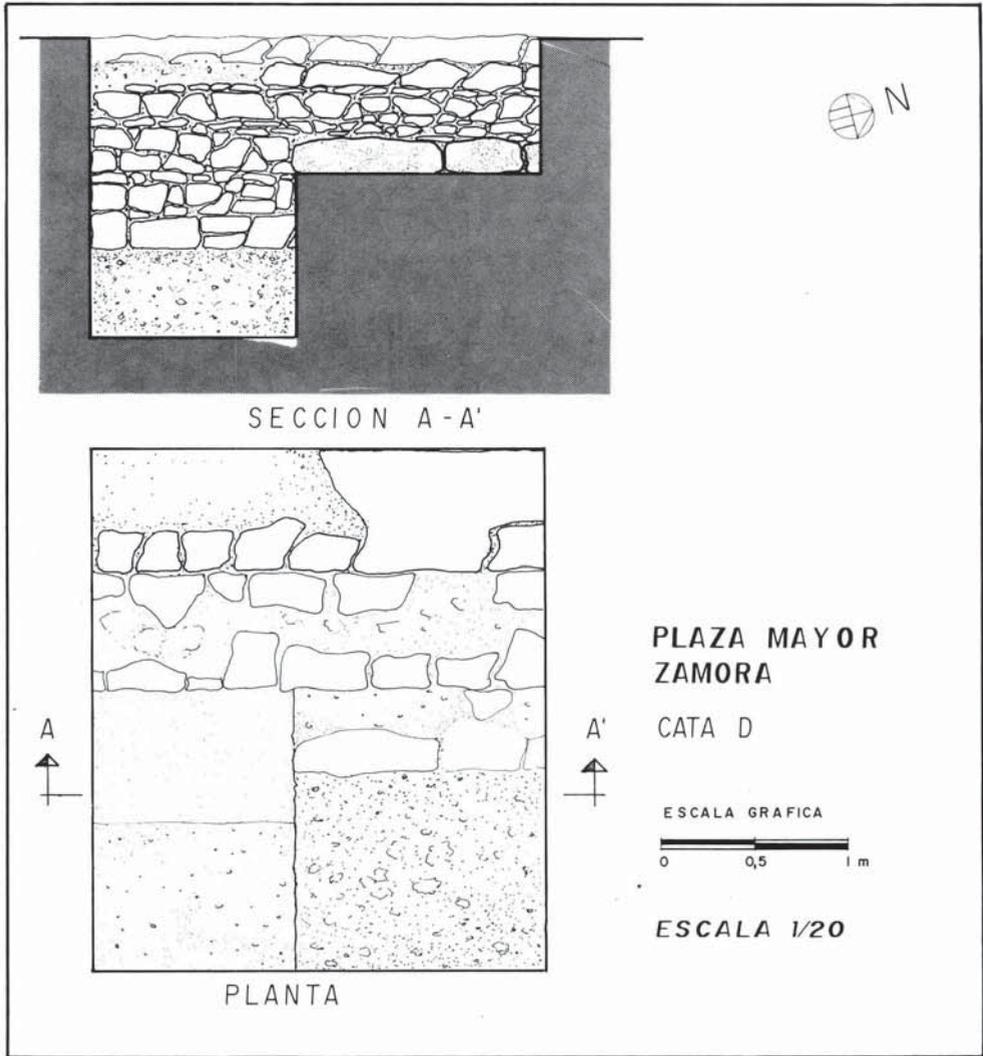
Fig. 3. Cata D. Planta y perfil Oeste.

Se trazó una cuadrícula de 2,50 m. por 7 metros, al Norte de la iglesia de San Juan, condicionada por la necesidad de evitar la línea de alta tensión subterránea que corre en sentido Este-Oeste atravesando la muralla, aunque se excavó solamente un sector de 3 m. situado más al Este y delimitado por dos sillares formando esquina, reservando los 4 m. restantes (Lám. III, 2 y Fig. 3).

En cuanto a las estructuras halladas, limita la cara Oeste de la cuadrícula un muro de 90 cm. de ancho por 1,30 m. de alto, formado por piedras irregulares de pudinga zamorana, en hiladas desiguales, y calzadas con algún fragmento de teja, observándose en un segundo nivel un posible alineamiento de piedras paralelo al muro anterior, del que podría constituir un posible refuerzo.

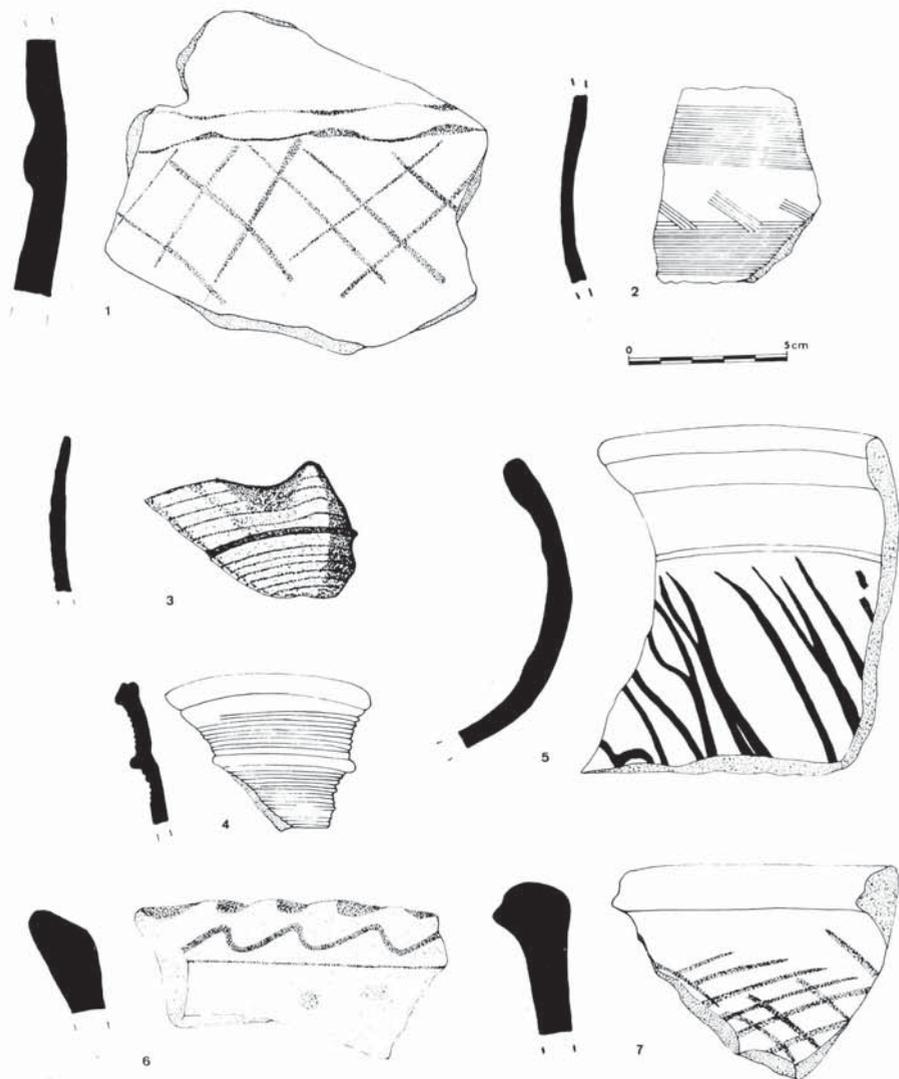
Fig. 4. *Diversos tipos de decoraciones cerámicas.*

6. Fragmento de boca, en forma lobulada, de jarrita o aceitera, con decoración de líneas paralelas producidas a torno. Barro rojizo-anaranjado (Fig. 4, 3).

7. Fragmento de galbo de recipiente, con decoración de incisiones a peine formando dos grupos de líneas paralelas y entre ellas otras oblicuas. Barro anaranjado micáceo (Fig. 4, 2).

9. Fragmento de boca de jarra, de forma circular, decorada con dos grupos de líneas incisas trazadas a peine separados por una moldura. Barro anaranjado (Fig. 4, 4).

1. Fragmento de galbo de tinaja con decoración de incisiones formando retícula y digitaciones en su parte superior. Barro gris muy micáceo (Fig. 4, 1).

8. Fragmento de borde de lebrillo, con decoración de digitaciones en el extremo exterior y línea ondulada incisa en el centro. Barro rojizo micáceo (Fig. 4, 6).
9. Fragmento de borde y galbo de olla, de borde exvasado y moldura a un tercio del cuello. Decorado con líneas de incisiones bruñidas. Barro rojo con abundante desgrasante (Fig. 4, 5).
10. Fragmento de galbo de olla, conservando el asa, de sección plana, y decorada en su parte superior e inferior por cuatro incisiones producidas por objeto punzante. Barro ocre micáceo con abundante desgrasante (Lám. V, 4).

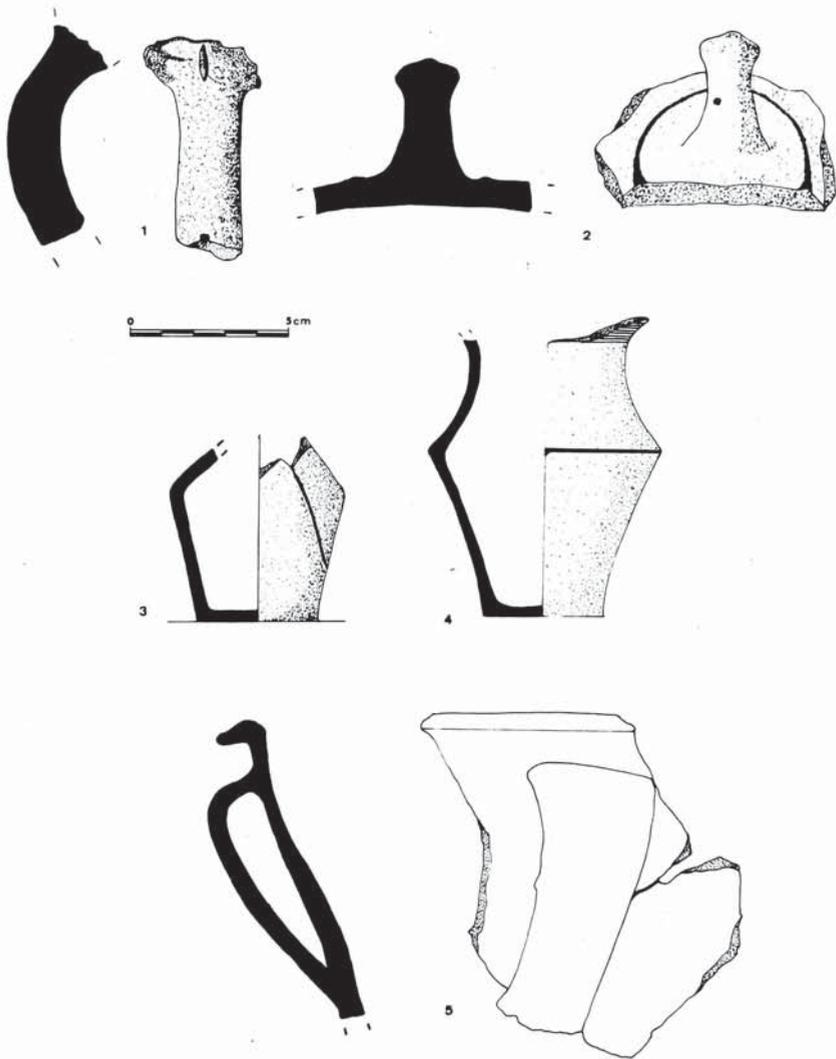
Fig. 5. *Formas cerámicas diversas.*

1. Boca de jarra, de forma lobulada, con arranque del asa. Barro rojizo anaranjado. Cocción irregular (Lám. V, 1).
2. Fragmento de borde y galbo de lebrillo, con borde exvasado. Barro blanco micáceo (Fig. 6, 4).
3. Fragmento de borde de posible lebrillo, exvasado. Decoración a base de líneas incisas formando reticulado. Barro gris con abundante desgasante (Fig. 4, 7).
4. Parte central de tapadera, con apéndice de presión y moldura concéntrica. Umbo en el interior. Barro anaranjado (Fig. 5, 2).

8. Vaso de forma bitroncocónica, casi completo a excepción del borde. Conserva parte del gollete decorado con líneas paralelas a torno. La unión entre el primero y el segundo cuerpo está marcada mediante una moldura. Solero en la base. Barro rojo con desgrasantes menu-dos (Fig. 5, 4 y Lám. V, 2).

2. Fragmento de galbo con borde y asa de posible cazuela. Borde exvasado y asa aplastada. Barro blanco con abundante desgrasante. Señales de fuego en el interior (Fig. 5, 5).

3. Asa de sección cilíndrica decorada con incisión punzante en ambos extremos. Barro ocre (Fig. 5, 1).
4. Fragmento de boca de olla, de borde exvasado y doble carena en el inicio del galbo. Barro rojizo. Señales de fuego en el exterior (Fig. 6, 1).

6. Fragmento de borde de plato o lebrillo, exvasado, con carena al inicio del galbo (Fig. 6, 3).
7. Fragmento de vaso de forma bitroncocónica, con carena redondeada. Base plana. Barro rojizo (Fig. 5, 3).

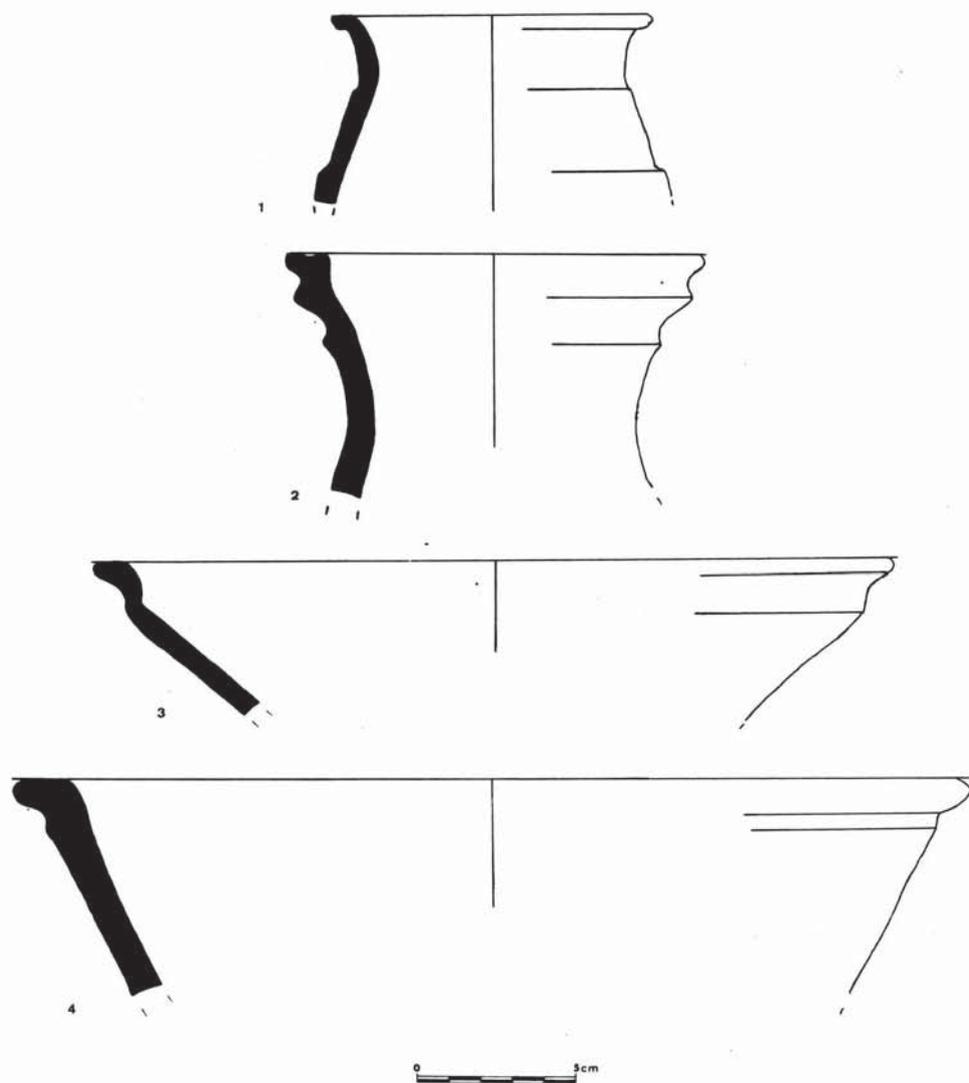
Fig. 6. *Formas cerámicas diversas.*

5. Fragmento de boca de cántaro, de forma circular. Parte superior del labio cóncava y dos molduras en el gollete. Barro blanco con abundante desgrasante (Fig. 6, 2).

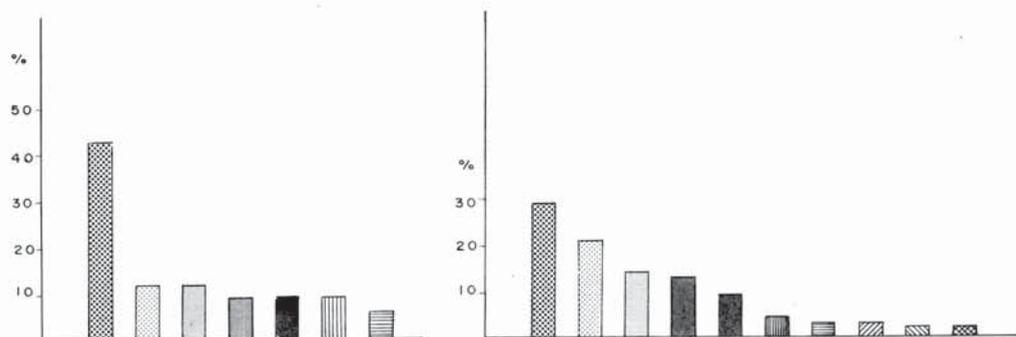
Fig. 7. Porcentajes estadísticos de técnicas decorativas y formas cerámicas.

Debido a la ausencia de una estratigrafía clara en ninguna de las catas efectuadas, y pertener los materiales hallados a un relleno intencionado en unos casos o ser producto de recogida superficial, sin contexto, en otros, los materiales obtenidos carecen de valor en sí para fijar una cronología. Por ello relacionamos a continuación solamente los fragmentos cerámicos más característicos, que aparecen por ello dibujados o fotografiados, reflejándose los demás, de una manera global, en los cuadros estadísticos que acompañan a estas notas (Fig. 7).

Respecto a la decoración predomina claramente la técnica de impresión a base de digitaciones producidas con la yema de los dedos en el barro tierno, tanto en los bordes como en cordones a lo largo del cuerpo de la pieza, especialmente en tinajas y lebrillos, combinados a veces con decoración a peine o incisiones.

Son también abundantes las piezas decoradas mediante técnica de incisión en sus distintas variantes: a peine; incisión punzante, principalmente en asas de ollas y cántaros; incisión corrida formando líneas de reticulado; bruñido producido por un objeto de punta roma; o acanaladuras hechas a torno con intención decorativa.

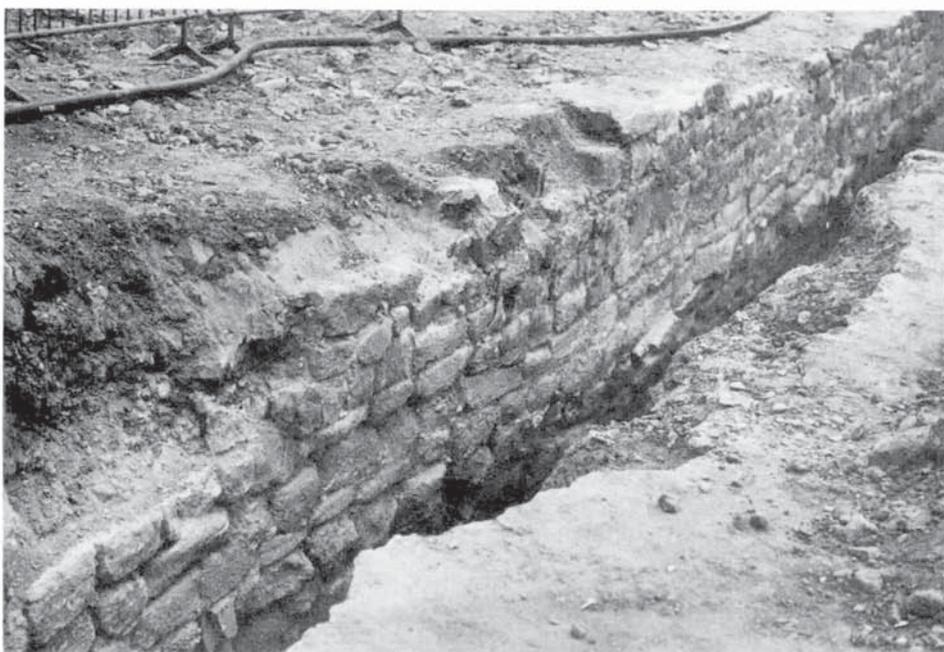
Lám. I. 1. Vista general de la Plaza Mayor durante los trabajos. 2. Lienzo de muralla del sector Noroeste. Cara interna.

En su sector N. se mantiene hasta 2,20 m. de altura en las partes mejor conservadas, de los que el primer metro aproximadamente correspondería a una posible línea de cimientos, claramente acusado por el engrosamiento de la pared y la mayor irregularidad de los materiales empleados (Lám. I, 2).

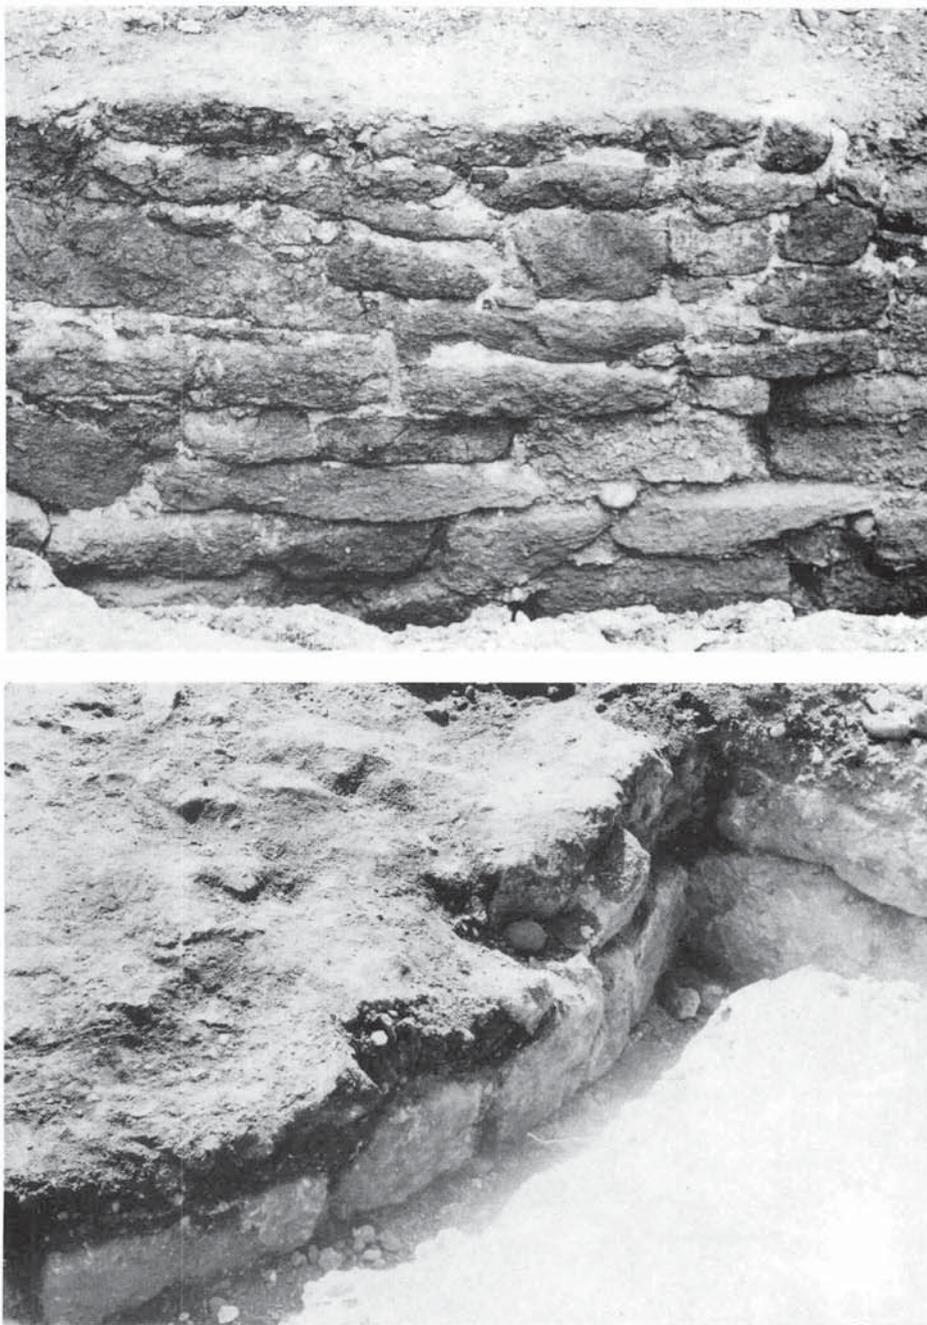
Lám. II. 1. Detalle del aparejo de la muralla. 2. Arranque del cubo.

Posteriormente, al unir ambas cuadrículas, se comprobó el inicio de un muro de forma curva que, englobando el grueso de la estructura incluida en la Cata B, y sobrepasándola, resultó ser un cubo perteneciente al recinto defensivo que aparecía achaflanado al cortarlo, en su extremo Este, la atarjea descubierta en la Cata B (Lám. II, 2).

La cara interior del tramo conservado, está formada por cinco hiladas de sillares bien escuadrados unidos con argamasa abundante en cal, con llagas de unos 3 cm. de espesor, calzados a veces con chinarrros y pequeñas piedras, siendo el material de construcción la típica pudinga zamorana, de color rojizo (Lám. II, 1).

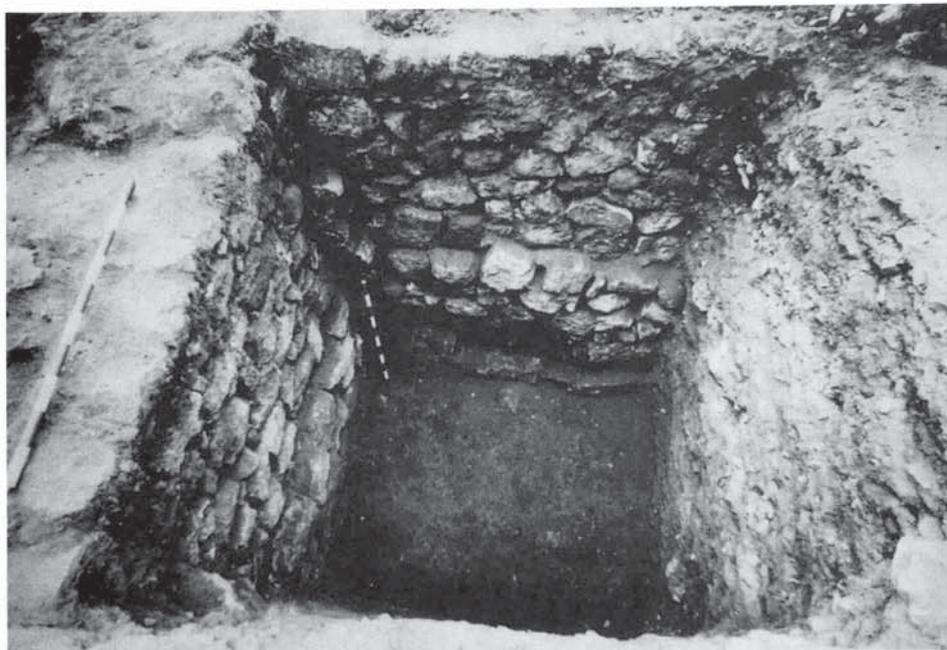
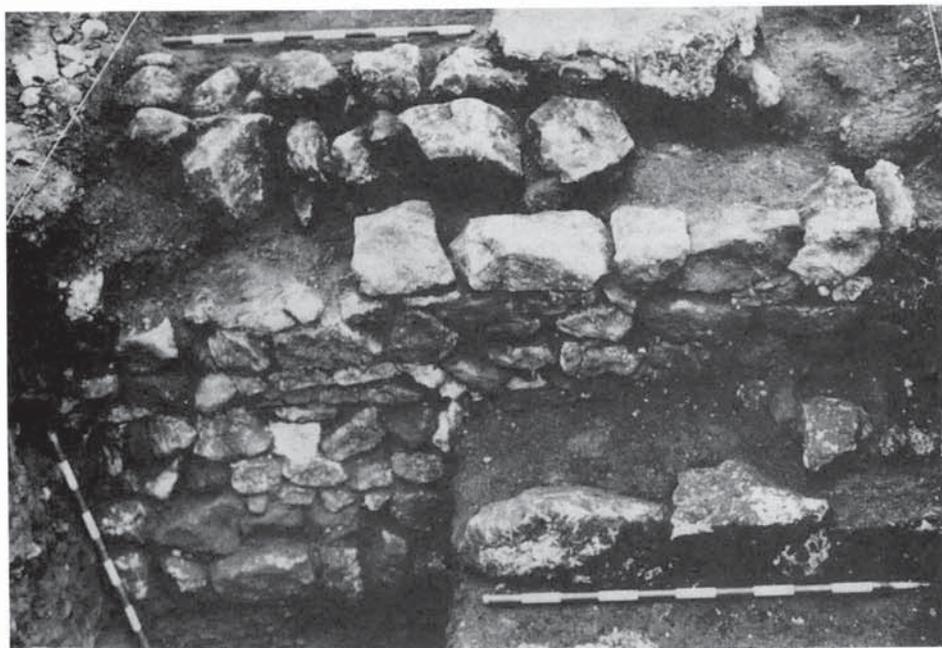
Lám. III. 1. Cata A. 2. Cata D.

Cata A (Lám. III, 1)

Para examinar la posible estratigrafía se practicó una cuadrícula de 3 por 2 metros en la zona N.E. de la Plaza, a la altura del 5.º pilar de los soportales, justo en la prolongación de la zanja que cortaba el foso transversalmente y donde los trabajos efectuados por la empresa constructora habían dejado al descubierto restos de muros de mampostería formando esquina.

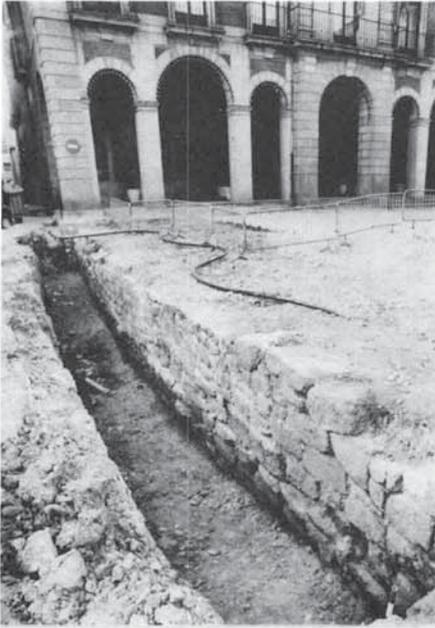
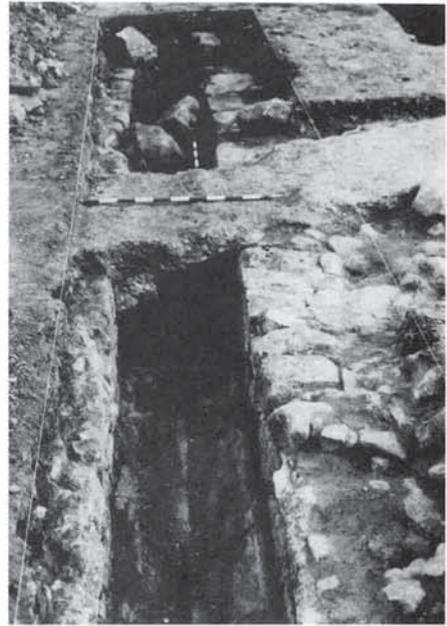
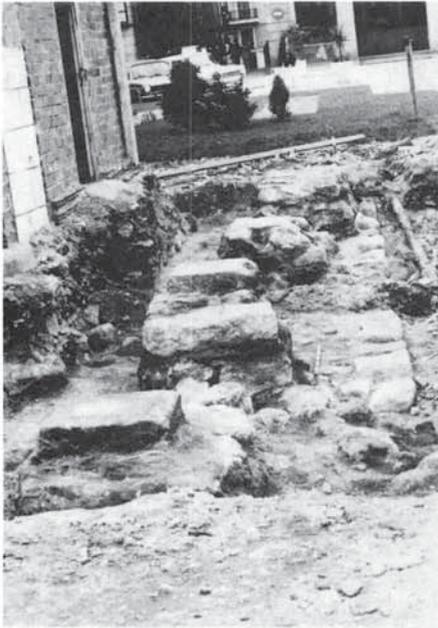
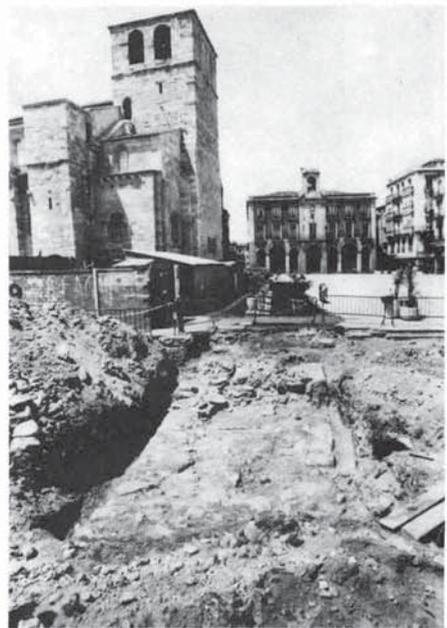
Lám. IV. 1. Lienzo de muralla del sector NO. 2. Atarjea en Cata B. 3. Machones apoyados sobre la línea de muralla. 4. Restos de muralla en el eje de la calle Ramos Carrión.

Ampliado el extremo oriental de la cata hacia el Norte y Sur 2 y 3 m. respectivamente al objeto de despejar la estructura anterior, resultando una cuadrícula en forma de T, se constató la existencia de una atarjea de 65 cm. de anchura, formada por paredes de sillarejo y con fondo cóncavo revestido de cemento, que corre sobre el presunto foso paralela a la muralla (Lám. IV, 2).

La dirección de los machones no resultaba exactamente paralela a la muralla sobre la que se asientan sino que van adentrándose hacia el Oeste, alineados entre ellos y separados por una distancia media de 1,85 m. Están formados por mampuesto irregular con restos de pizarra que seguramente servirían para calzar las losas del pavimento, de las que se conservan dos señalando el nivel original del pavimento de los soportales (Lám. IV, 3).

Como fin de los trabajos en este sector Sur de la Plaza, se despejó el tramo de muralla cruzado por el eje de la calle Ramos Carrión, debiendo interrumpirse a 3 metros de distancia del pórtico exterior del Ayuntamiento viejo al impedir su ampliación la existencia de varias líneas de conducción de agua, luz y tendido telefónico (Lám. IV, 4).

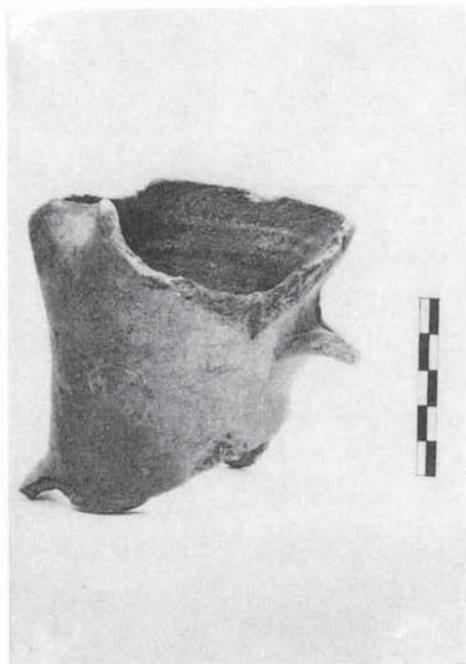
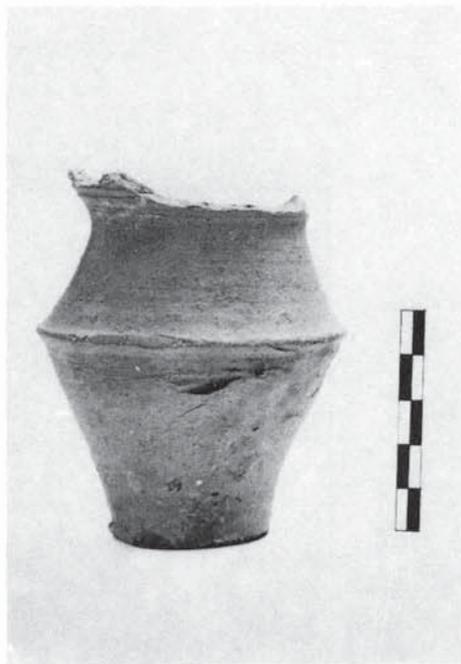
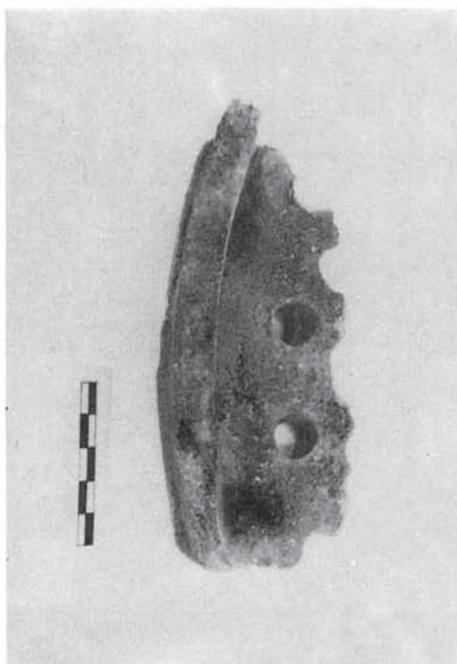
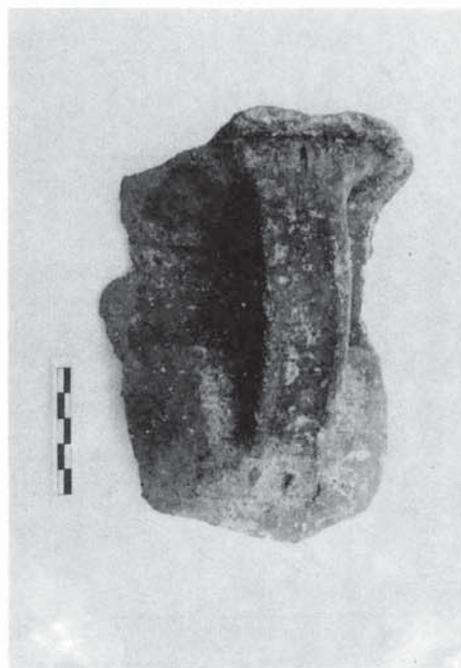
Lám. V. *Diversos materiales cerámicos.*

5. Fragmento de borde y galbo de posible hornillo, con una serie de orificios en la mitad superior del cuerpo, faltando la parte baja, separada de la superior, por una línea de cordón. Barro rojizo-anaranjado con abundante desgrasante. Presenta señales de fuego en el interior (Lám. V, 3).
