UN EJEMPLO DE INFRAESTRUCTURA HIDRAULICA DE FINALES DEL SIGLO XVII EN VALLADOLID: LA TRAJIDA DE AGUAS AL MONASTERIO DE NUESTRA SEÑORA DE PRADO

RAFAEL HEREDERO GARCIA, INES CENTENO CEA,
MARGARITA SANCHEZ SIMON

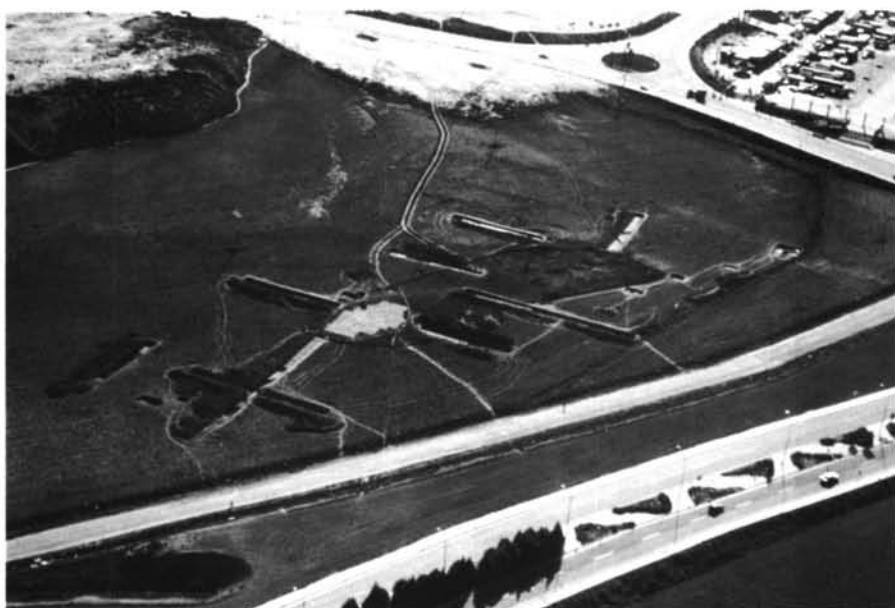
1

1. Vista general del yacimiento «villa de Prado» en el vuelo realizado en 1993. -2. Vista general del arca o depósito de agua.

ANALISIS DE LA FOTOGRAFIA AEREA (Lám. I,1)

En los fotogramas correspondientes a este vuelo se observan claramente dos líneas marcadas por una tonalidad más oscura. Una, situada más al N. se sigue en una distancia de aproximadamente 60 m, mientras que la otra, al S de la anterior, se distingue por espacio de unos 55 m. La interpretación a la luz de los datos expuestos en el apartado anterior es clara: ambas evidencias pueden identificarse con las zanjas de los canales de abastecimiento y del aliviadero respectivamente. Esta idea parece verse apoyada por la propia disposición convergente de dichas líneas, ya que, a pesar de que no se siguen en toda su trayectoria, sus prolongaciones buscan claramente el punto de localización del arca (Fig. 2).

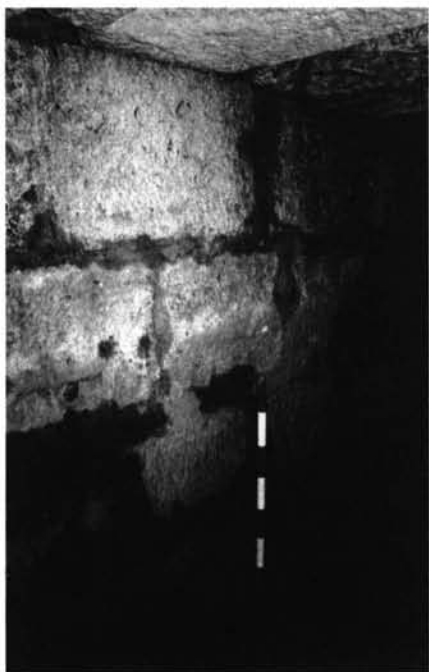
1

1. Pared E del interior del arca donde tiene su inicio el canal de abastecimiento. Detalle. -2. Pared S del interior del arca donde tiene su inicio el aliviadero

Coincidiendo con el nivel de agua actual, es decir, a unos 0,50 m desde la base de la arqueta, y localizado en torno a la zona central de la pared este, se documentó un agujero circular perforado en uno de los sillares, con un diámetro de 14 cm en cuyo interior aparecía una tubería de cerámica que constituye el inicio de la cañería de una canalización por donde tiene lugar la salida de agua del arca, sirviendo de fuente principal de abastecimiento para el Monasterio de Nuestra Señora de Prado (Lám. II, 1; Fig. 5).
