LA FUNDACIÓN JESUÍTICA DE TRIGUEROS (HUELVA): UN PROYECTO CONJUNTO PARA LA RECUPERACIÓN PATRIMONIAL

Prof. Dr. José María Morillas Alcázar

G.I. HUM-068,

Universidad de Huelva

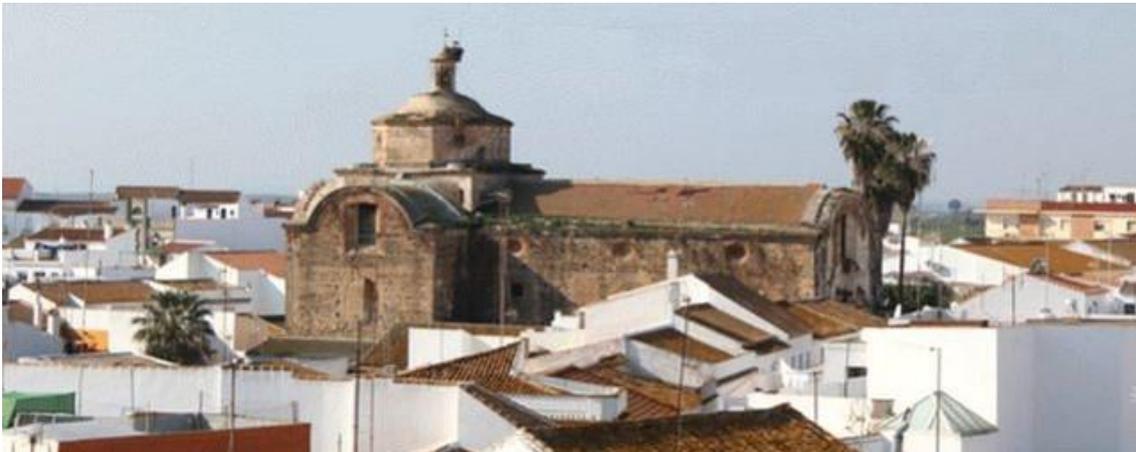
El edificio del antiguo Colegio jesuítico de Santa Catalina se encuentra ubicado en la calle Compañía nº 27 del municipio de Trigueros, distante 19,4 km de Huelva capital. El inmueble forma parte del conjunto histórico-artístico de Trigueros y no es apreciable a pie de calle en el desarrollo del tejido urbano en horizontal, aunque sus grandes dimensiones se perciben visualmente en el *skyline*, observable desde determinados puntos elevados (Fig. 1). Un observatorio privilegiado son las

Fig. 1. Vista del conjunto del antiguo Colegio de Santa Catalina. Fuente: <http://triguerosblog.blogspot.com.es/2016/01/>.

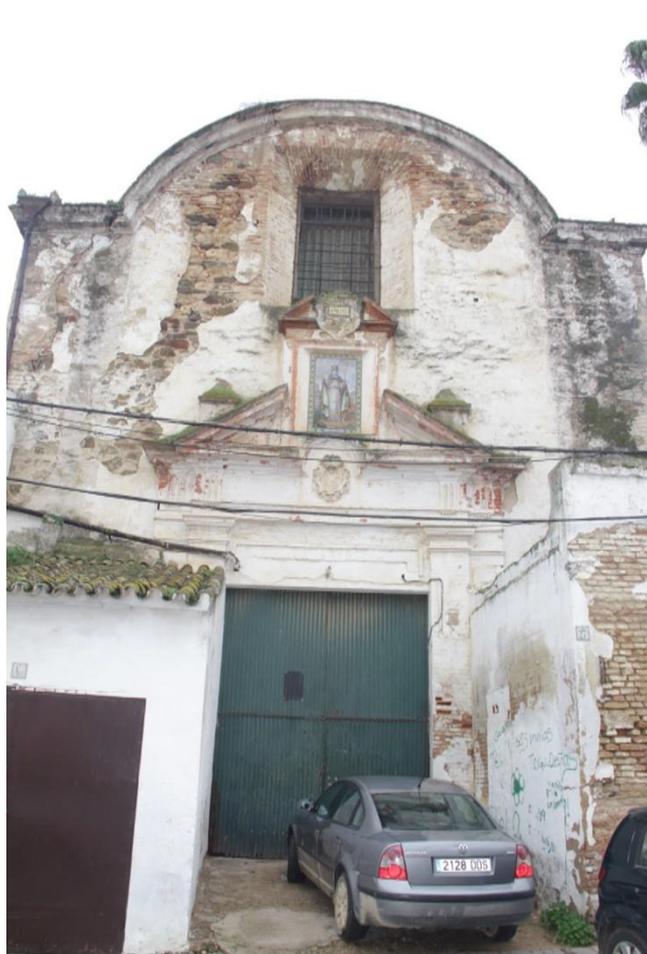
Fig. 2. *Fachada exterior de la iglesia.* Fuente: Los autores.

vitrubiana de Brunelleschi (Fig. 7). Igualmente la portada de Trigueros (Fig. 2), como la de Córdoba, tendrá un diseño mucho más simple y de menor coste. A todo ello se suma en el colegio de Santa Catalina la disminución de las donaciones⁹, junto con su ubicación periférica, reduciéndose considerablemente el tamaño del conjunto, eliminándose del proyecto original los cuatro claustros y, tal como se observa en la actualidad, construyéndose solo uno.

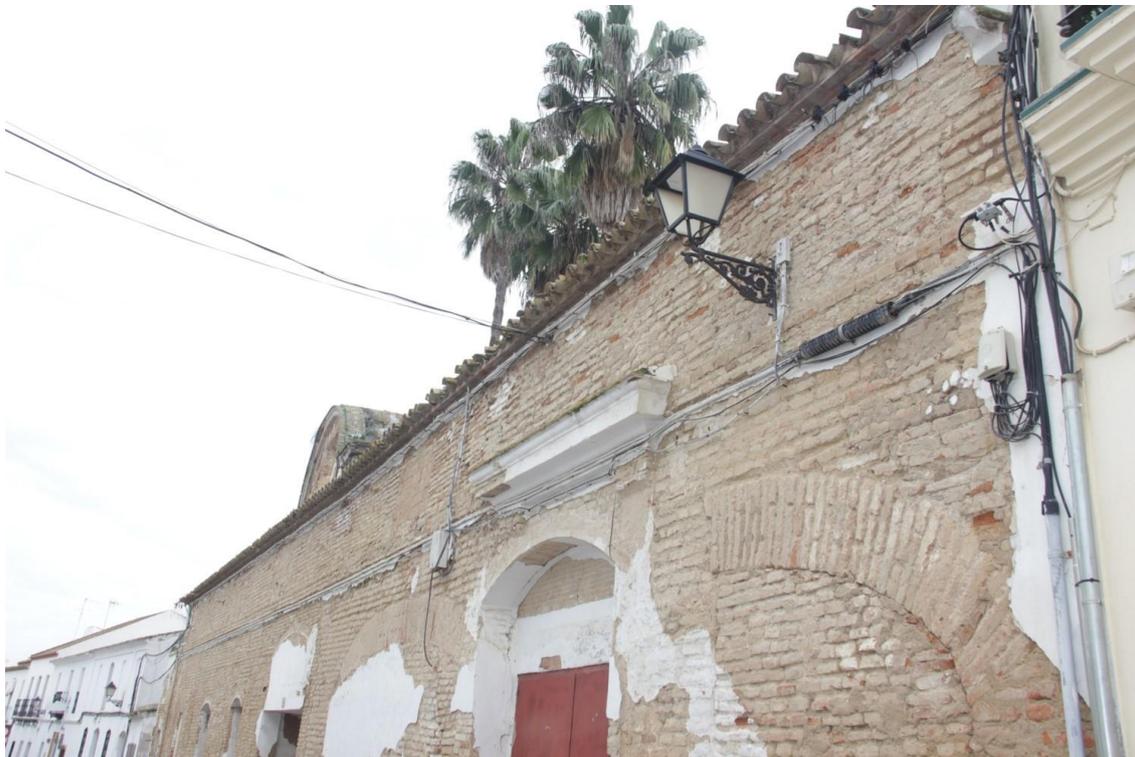
correspondiente a la fachada norte o de ingreso al colegio, presenta una serie de arcos de medio punto y algunos huecos para la iluminación que han sido cegados durante los distintos usos y funciones del edificio (Fig. 3).

Fig. 3. *Fachada norte, ingreso al Colegio.* Fuente: Los autores.

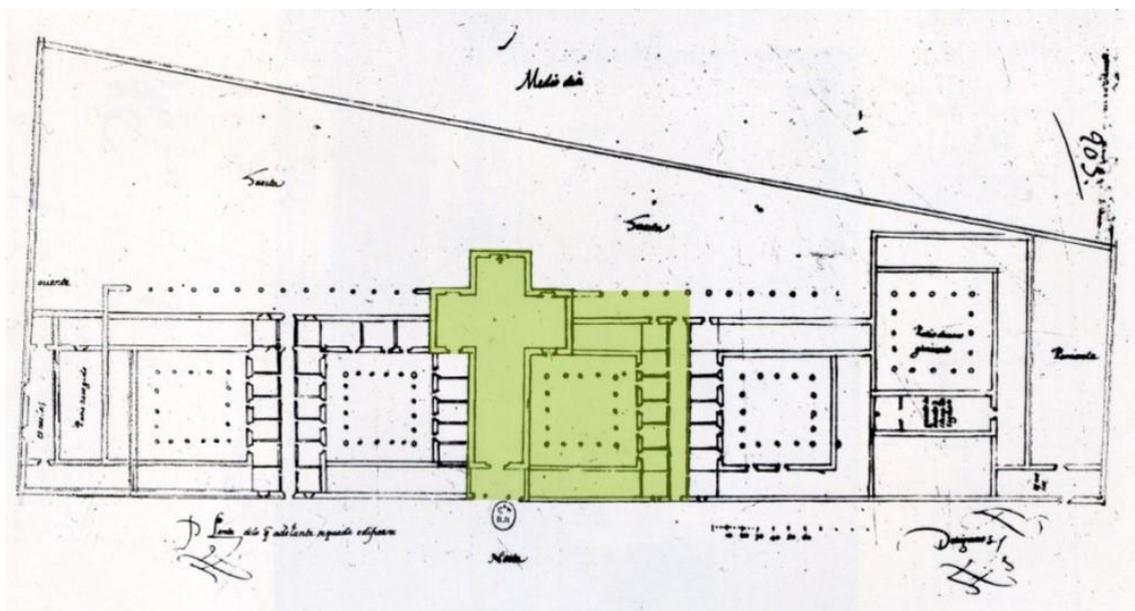
Fig. 4. *Planta del Proyecto* –en verde lo construido-. Fuente: M. Pulido Rodríguez [en adelante: MPR], (TIFM).

En el Trabajo de Investigación Fin de Máster (TIFM), realizado por Manuel Pulido Rodríguez, bajo mi dirección, se incluyó una planta del proyecto en la que se indicó en color verde la parte construida del diseño original (Fig. 4)³. Este trabajo sirvió como muestra de interés del Grupo de Investigación, del que soy IP: “Patrimonio y Artes Visuales en Europa y América” HUM 068, perteneciente al Sistema Científico de la Comunidad de Andalucía y adscrito a la Universidad de Huelva. Entre sus líneas de investigación figuran la investigación, gestión, difusión y transferencia del patrimonio, su conservación y restauración.

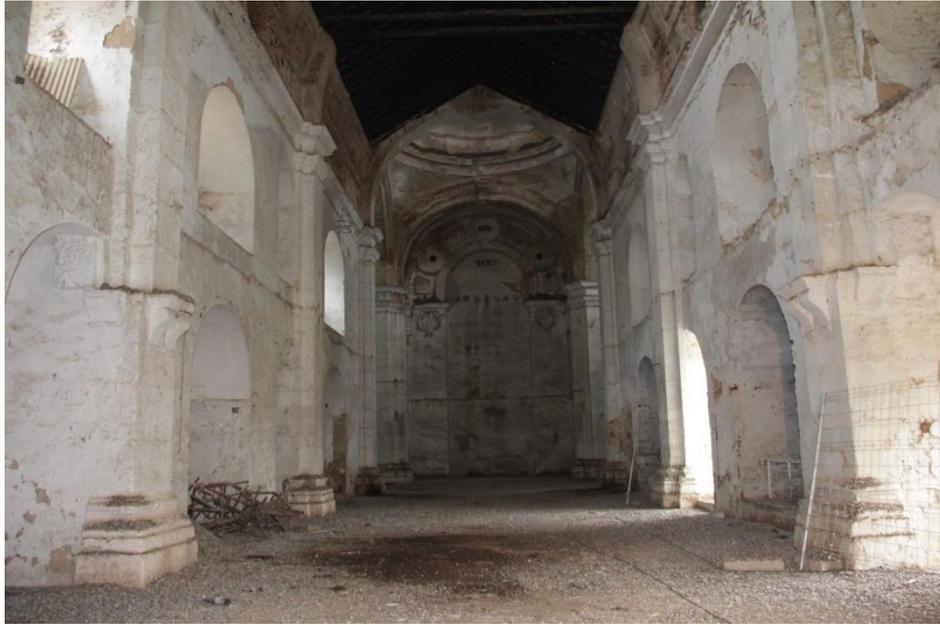
Fig. 5. Interior de la iglesia desde los pies hacia el presbiterio. Fuente: Los autores.

mencionadas en el interior de la iglesia de Córdoba (causas técnicas y estáticas) se cumplen igualmente en Trigueros (Fig. 5). Los arcos torales del presbiterio nos remiten a soluciones arquitectónicas empleadas por Alberti en Santa Maria delle Grazie de Milán (Fig. 6), alejándose de influencias derivadas de la interpretación

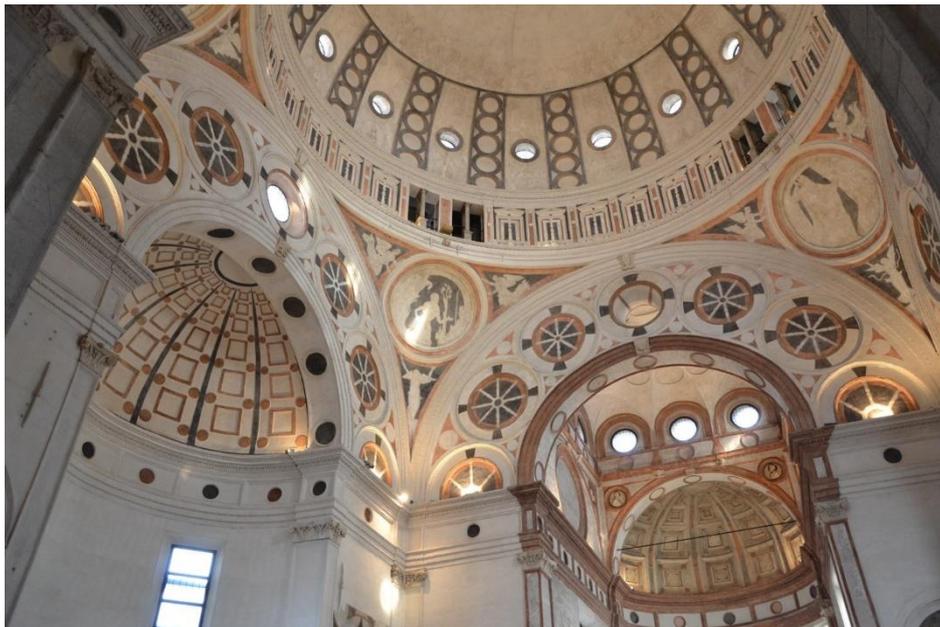
Fig. 6. Iglesia de Santa Maria delle Grazie, Milán (Italia). Detalle de la cúpula y del presbiterio realizado por Bramante en 1490. Fuente: Carlo Dell'Orto (Wikimedia Commons).

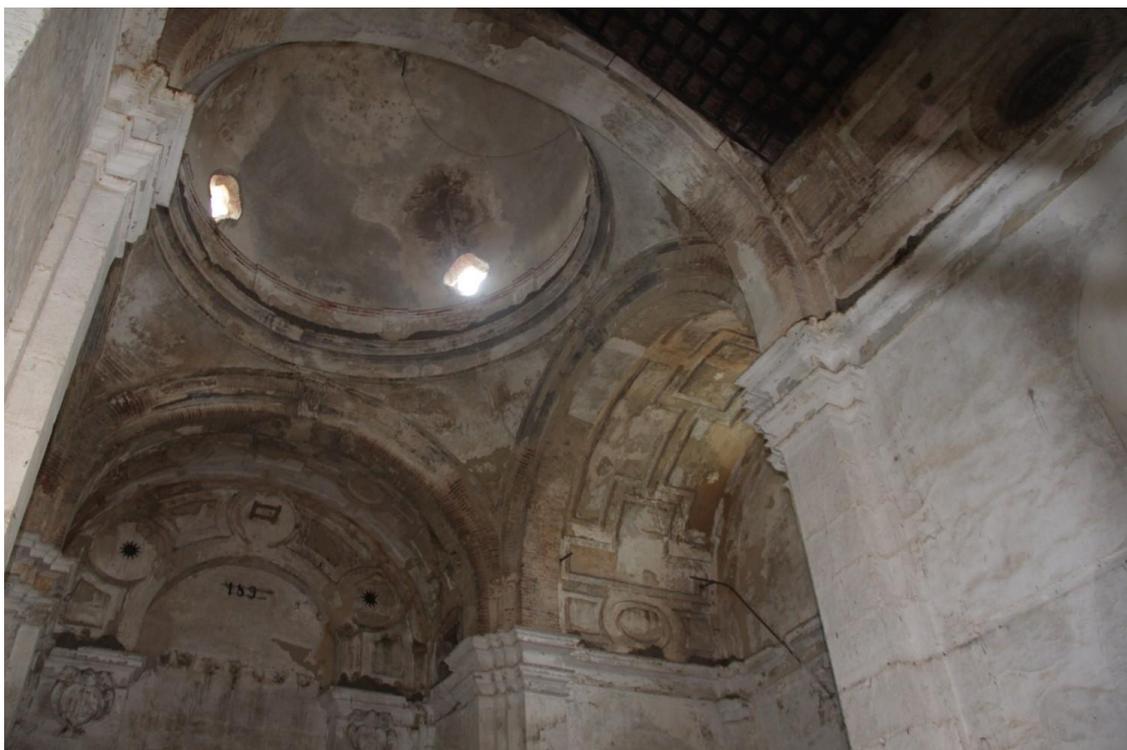
Fig. 7. *Iglesia de Santa Catalina*, Trigueros (Huelva). Detalle de la cúpula y de los arcos torales del presbiterio. Fuente: Los autores.

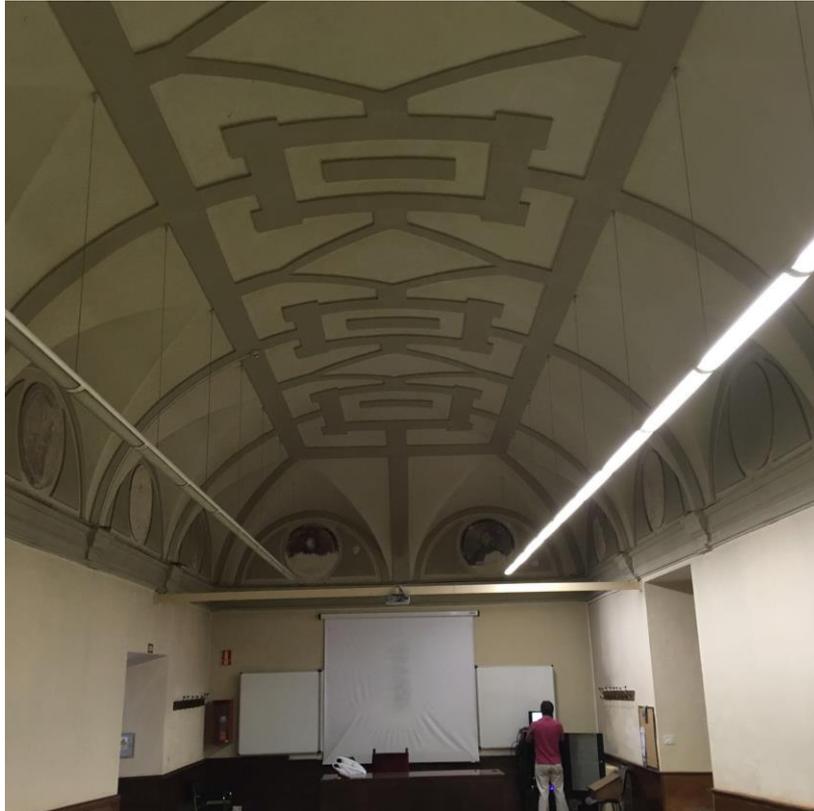
Fig. 9. Aula 15, Facultad de Derecho, Universidad de Granada.
Fuente: Leonardo Sánchez-Mesa [en adelante: LSM], Universidad de Granada.

Sánchez-Mesa Martínez a quien se lo agradecemos desde estas páginas. En esta sala, cubierta con bóveda de cañón corrido con lunetos y velas sobrepuestas – posiblemente funcionaría como refectorio de la comunidad- se disponen una serie de tondos con representaciones de Padres jesuitas, san Pablo (al que está dedicado el Colegio) y emblemas de la Compañía (Figs. 9, 10, 11 y 12). Igualmente en la

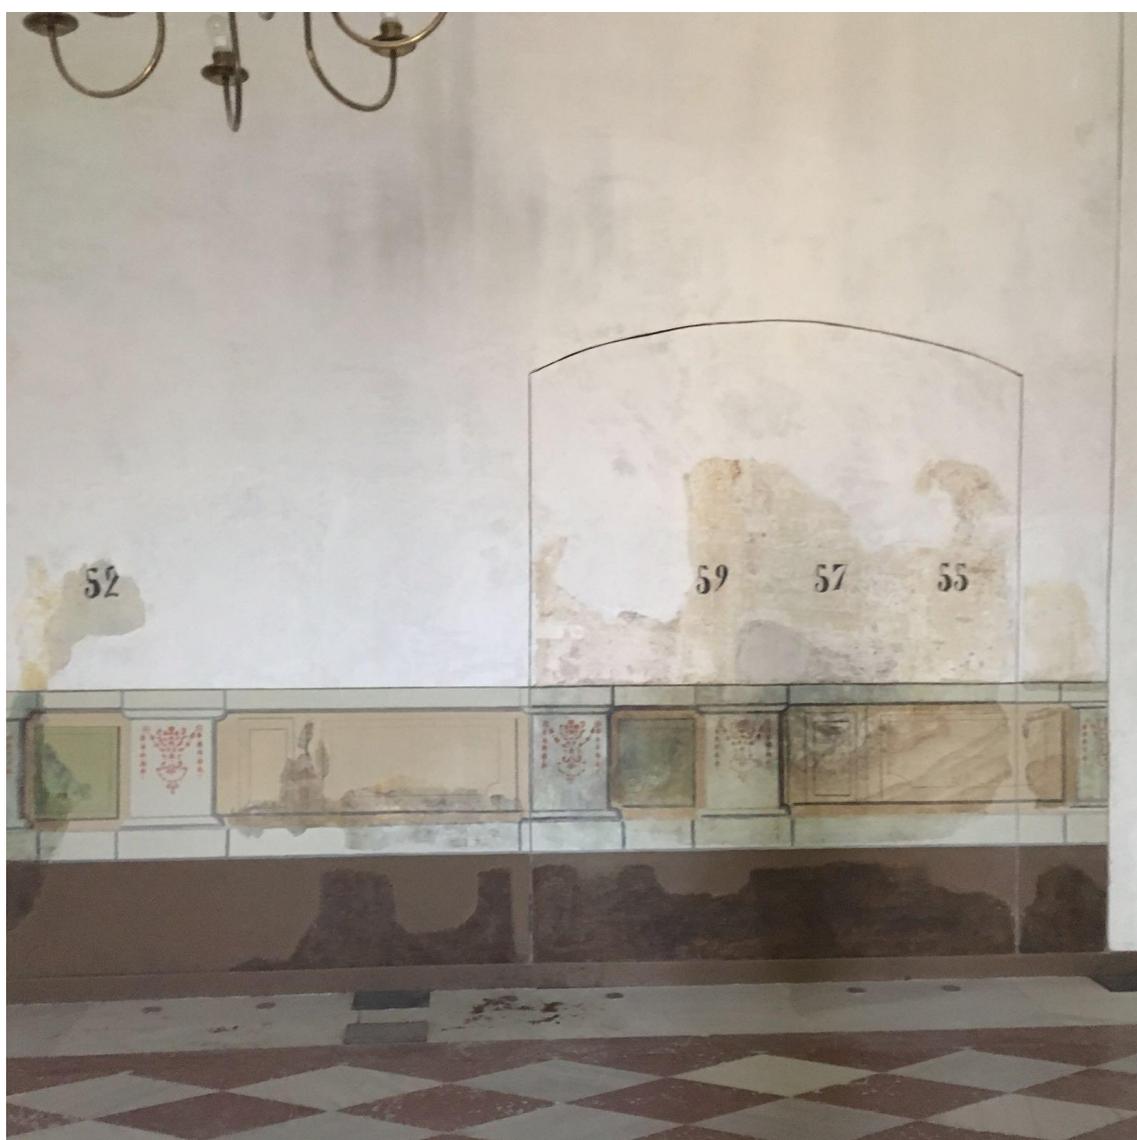
restauración de la actual biblioteca de la Facultad de Derecho aparecieron unas pinturas murales que muestran estructuras arquitectónicas integradas en un zócalo con pilastras fingidas (Fig. 13), así como unos vasos que reproducen cráteres de campana, en cuyos extremos se colocan sendas formas antropomórficas, rematándose con una decoración floral o vegetal (Fig. 14). Por la tipología y ornamentación que presenta este conjunto, su autoría puede deberse a los citados Jerónimo Ruiz y Andrés Cortés, según la citada descripción realizada por la Profa. Camacho al estudiar el colegio malagueño.

Fig. 13. Zócalo con pilastras fingidas. Biblioteca, Facultad de Derecho, Granada. Fuente: LSM.

liberada la pintura original, la limpieza de la misma dependerá de la existencia o no de restos de suciedad acumulados entre el estrato original y la cal, como depósitos de polvo y la presencia de líquenes. Atendiendo a los criterios de conservación y restauración recogidos en las cartas y recomendaciones internacionales, no se contempla la reconstrucción mimética del estado original de las pinturas, sino más bien el respeto a su integridad material y autenticidad. En todo caso, se reintegraría puntualmente (con una técnica inocua y reversible) empleando un bajo tono en las lagunas o faltas localizadas a nivel del estrato pictórico que no presenten dudas en cuanto a dibujo y color. Puede tomarse como ejemplo a seguir la intervención efectuada en las pinturas murales localizadas en el Aula 15 del antiguo colegio jesuítico de Granada, que, como ha explicado el profesor Dr. José María Morillas Alcázar en párrafos anteriores, su relación con las pinturas de Sta. Catalina de Trigueros también puede ser motivo de interés en futuras investigaciones (Fig. 9). Desde el punto de vista de la intervención llevada a cabo en estas pinturas localizadas en el antiguo colegio jesuítico de Granada, se observa la recuperación de los restos de original, que se encontrarían, previamente a la intervención de conservación y restauración, ocultos bajo diversos estratos superpuestos a lo largo del tiempo. En este sentido, los daños producidos por estos estratos añadidos son evidentes e irreversibles, ya que, como se observa en algunos de los medallones donde se representan santos jesuitas o también en el emblema de la Compañía de Jesús, fue picado el paño original para mejorar el agarre del nuevo paño. En consecuencia, se observan numerosas pérdidas de original que, siguiendo el criterio de mínima intervención, no han sido reintegradas en su totalidad (Figs. 10, 11 y 12). Por el contrario, se ha dado prioridad a la diferenciación entre original e intervención, con la utilización de tintas planas a bajo tono y el trazado de líneas generales (Figs. 13 y 14).

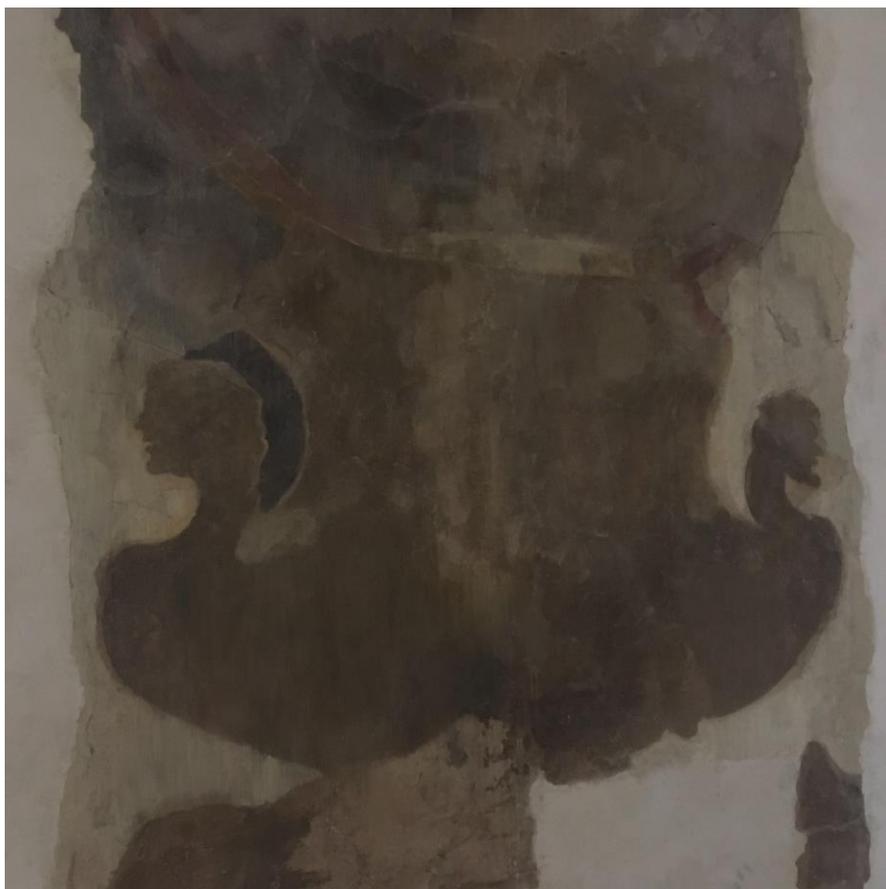
Fig. 14. Crátera de campana con remates antropomórficos y decoración floral. Fuente: LSM.

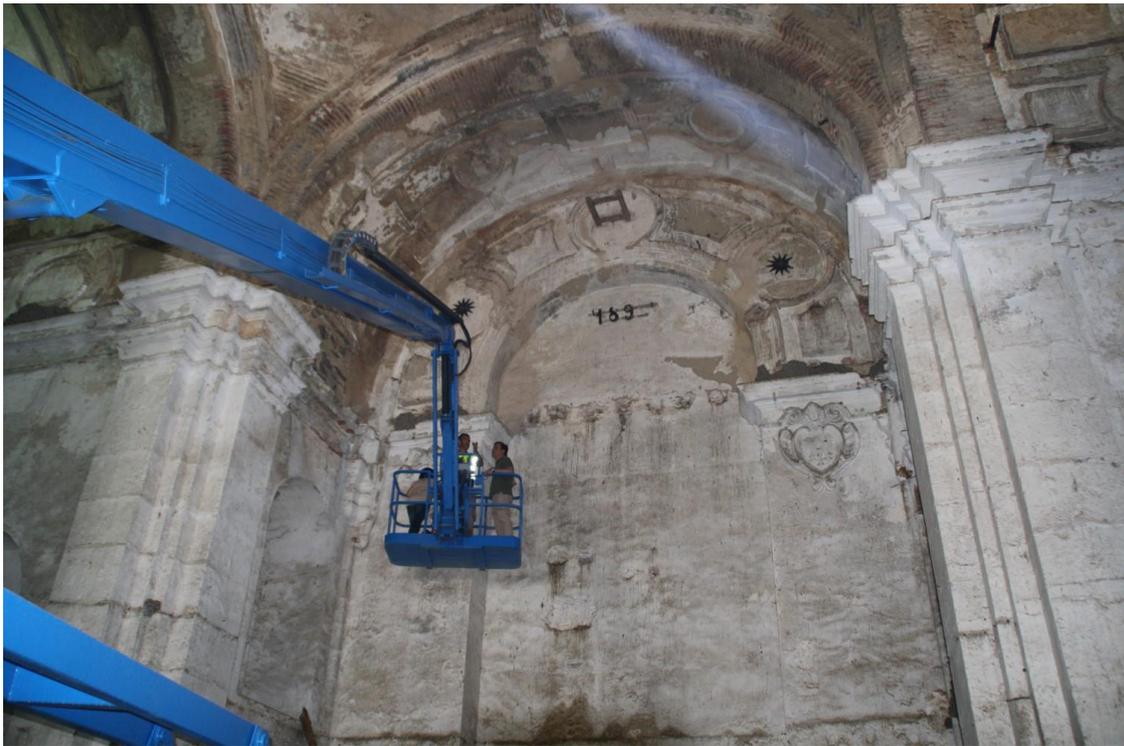
Fig. 17. Trabajo de campo realizado por el G. I. HUM-068 el 26 de julio de 2016. Fuente: Los autores.

En la línea de la salvaguarda de este bien inmueble, y con el objetivo de contribuir desde el conocimiento a su conservación, el Grupo de Investigación HUM 068 ha llevado a cabo una serie de actividades de investigación y difusión. El trabajo de campo realizado el día 26 de julio de 2016 permitió acceder mediante grúa a zonas de la iglesia que hasta el momento habían sido inaccesibles, como la cúpula, el altar mayor o la tribuna (Fig. 17). Con el acceso a estas zonas se pudo realizar un análisis organoléptico y toma de muestras de los restos de decoración mural, presentes en diversas zonas de la iglesia y que se ocultan casi en su totalidad bajo espesas estratificaciones de cal.

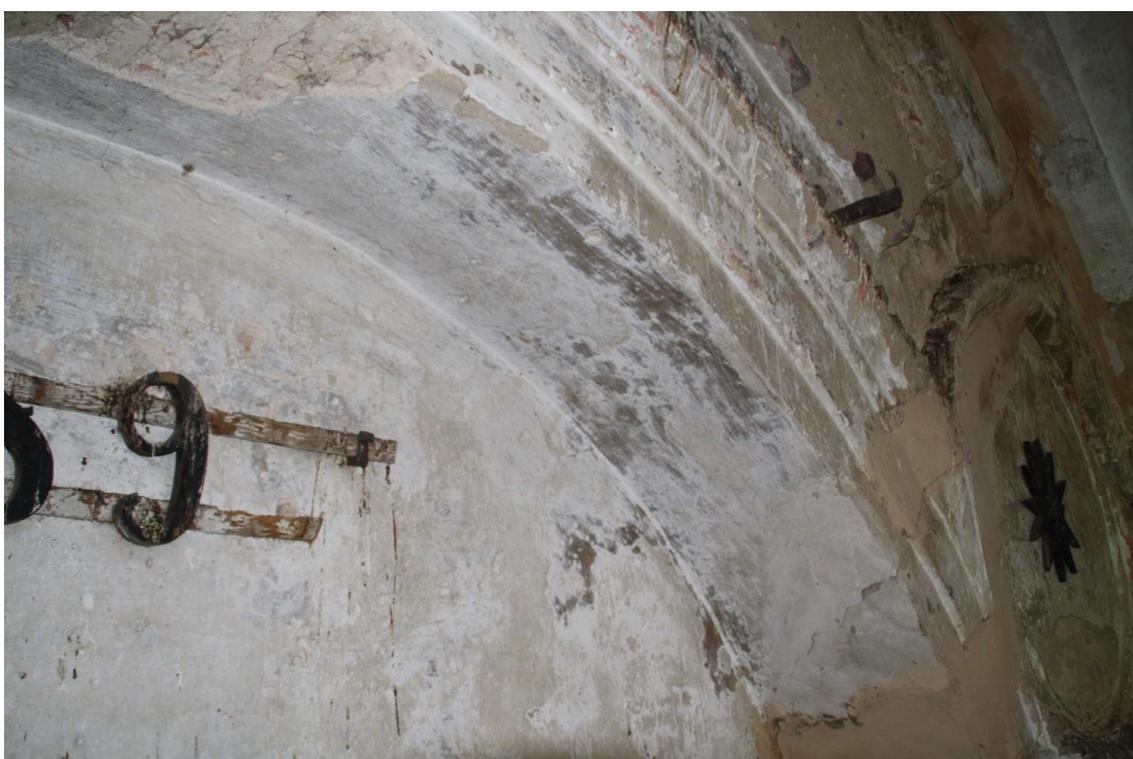
Fig. 18. Restos de decoración pictórica del presbiterio. Fuente: Los autores.

Este análisis realizado “in situ” ha dado lugar a considerar que los restos de decoración mural presentes en el arco de triunfo del altar mayor y los arcos torales se corresponderían con la intervención de 1891, en la que se realizó una nueva decoración mural que cubriría la efectuada a inicios del siglo XVII por los hermanos Jerónimo Ruiz y Andrés Cortés (Fig. 18). Los resultados de las muestras estratigráficas tomadas determinarán la composición química de los materiales utilizados en la realización de los diferentes estratos, y consecuentemente, se

podrán relacionar con la época en la que han sido efectuadas. Para tal fin, se considera necesario el análisis de material, tanto el que conforma la película pictórica (pigmentos y aglutinantes) como el de morteros (conglomerantes y áridos). Podrían ser utilizadas diversas técnicas de análisis; microscopía óptica (OM), microscopía electrónica de barrido/microanálisis (SEM/EDX) y difracción de rayos X (XRD) en el caso de materiales inorgánicos, y cromatografía de gases/cromatografía líquida de alta resolución (HPLC) en el análisis de materiales orgánicos¹⁴.

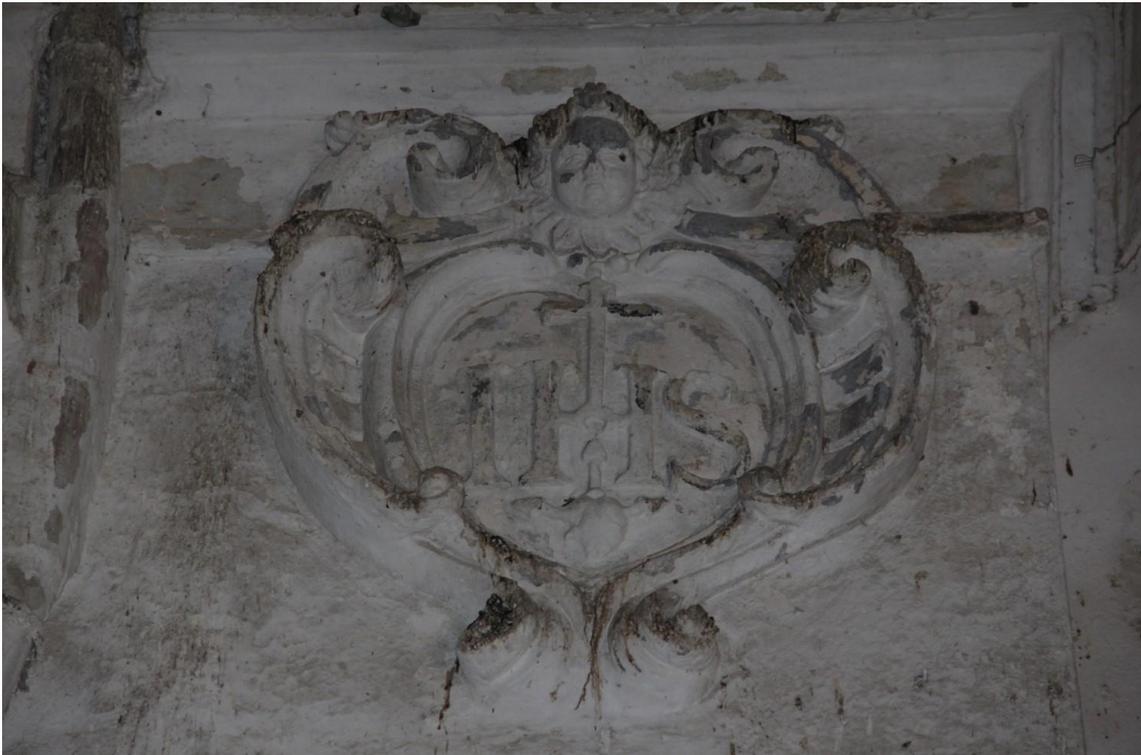
Fig. 19. Emblema de la compañía de Jesús en una yasería del siglo XVII ubicada en el presbiterio.
Fuente: Los autores.

presencia de excrementos en diversos espacios interiores; como es el caso de los dos emblemas decorativos de la Compañía de Jesús de unas yeserías originales del siglo XVII ubicadas en el altar mayor. En estos emblemas se puede observar, además de las diversas estratificaciones superpuestas a la pintura original, incluyendo la intervención de finales del siglo XIX y los estratos de cal, los depósitos de excrementos de paloma que debido a su alto contenido en sales provocan importantes daños, tanto en los estratos superficiales como en el soporte arquitectónico (Figs. 19 y 20).

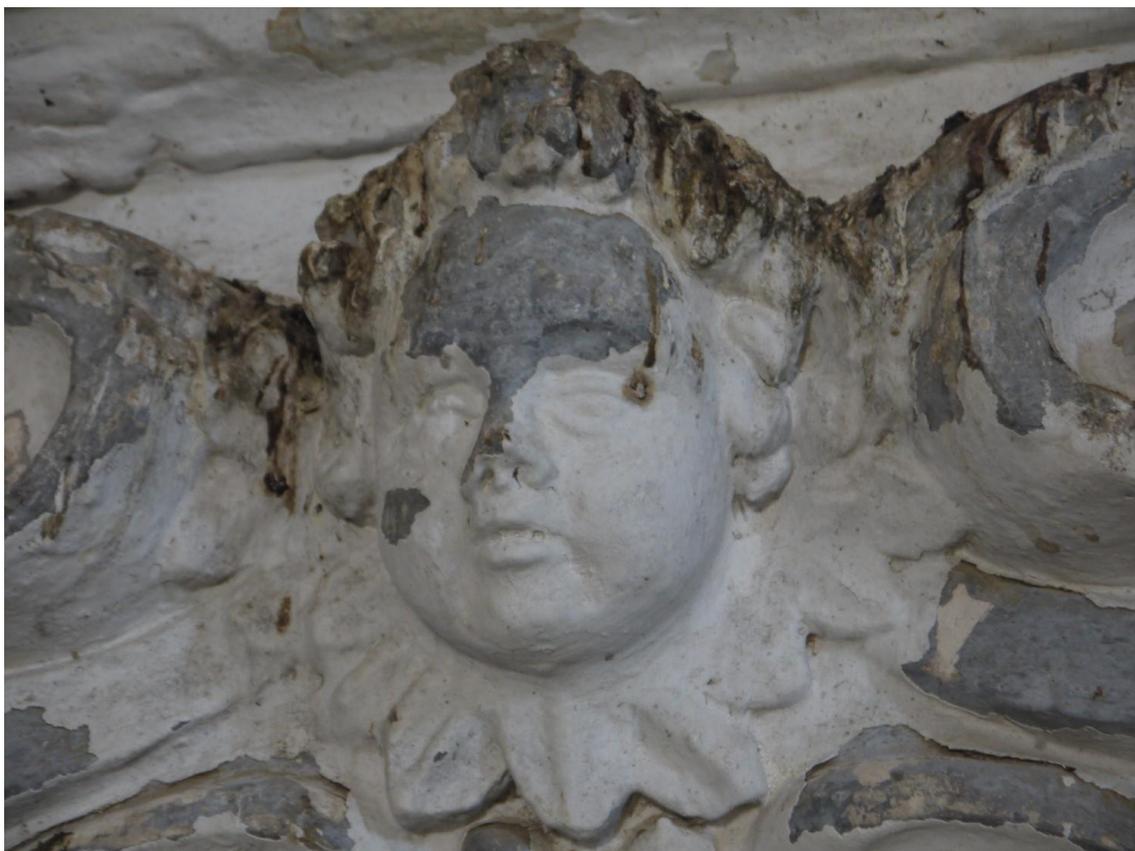
Fig. 20. Detalle querubín, remate del emblema de la Compañía de la fig. 19. Fuente: Los autores.

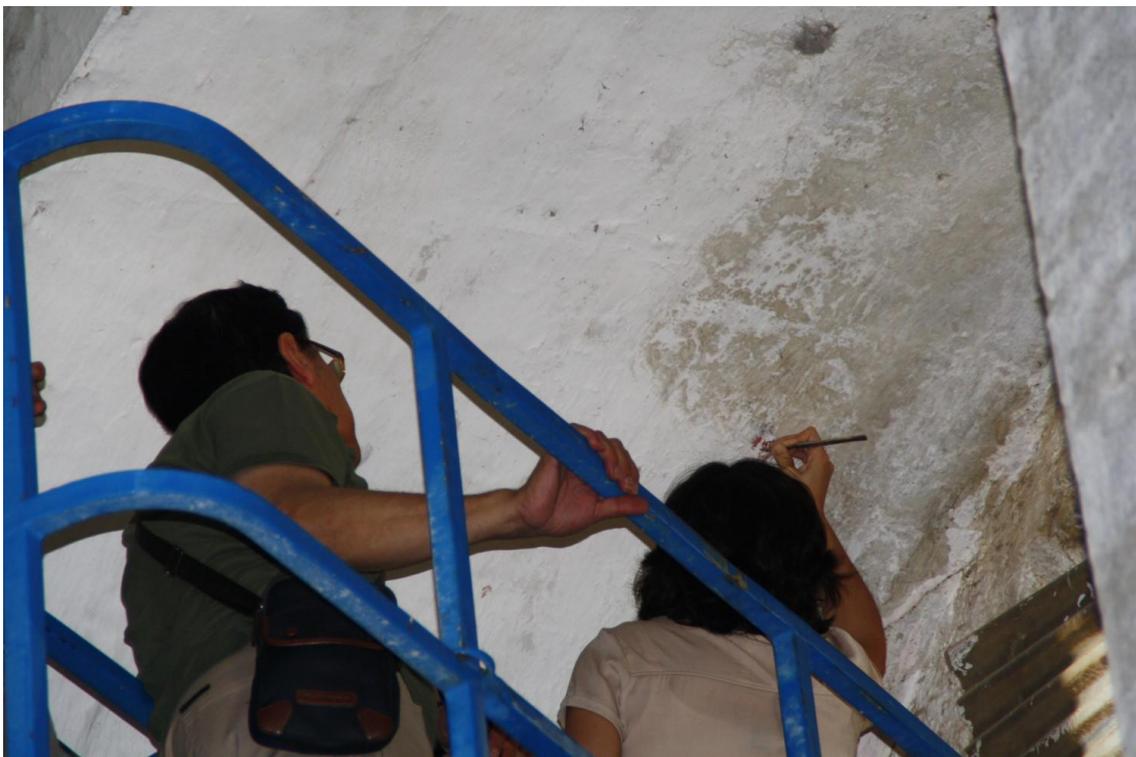
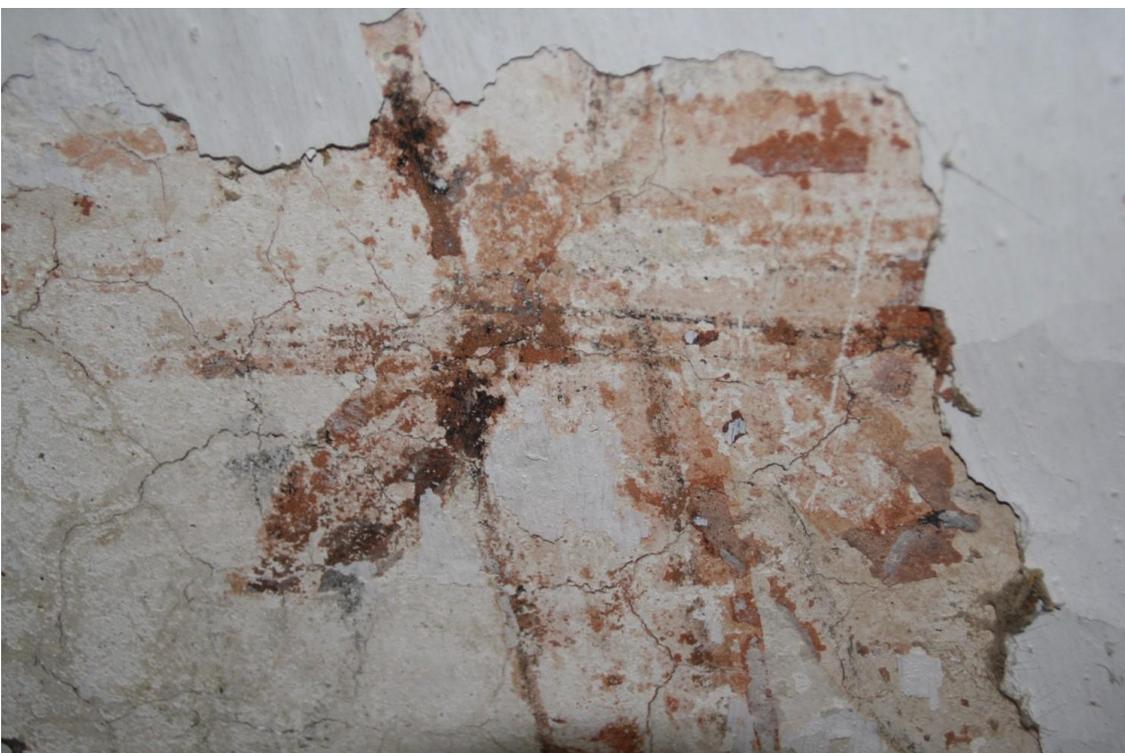
Figs. 21 y 22. Restos de decoración pictórica localizados en tribuna de la capilla de la Epístola y detalle ampliado de la imagen superior. Fuente: Los autores.

Adquiere especial relevancia en este proyecto, el descubrimiento de los restos de pintura mural en la tribuna de la capilla cuatro del lado de la epístola, por los importantes resultados que podrían dar lugar. El acceso a esta zona mediante grúa permitió la realización de un análisis exhaustivo, que abarcó la toma de muestras y realización de fotografías, tanto con luz del espectro visible como del no visible, más concretamente UV. Esta pintura mural, aparentemente realizada con la técnica del temple, se encuentra oculta casi en su totalidad por diversos estratos de cal de considerable espesor, que se han añadido progresivamente con el paso de los años. El descubrimiento de esta pintura mural ha sido posible gracias a que los estratos de cal se han desprendido parcialmente en pequeñas zonas del intradós, quedando el mayor porcentaje de pintura mural oculta. Por otra parte, con las catas efectuadas en diversos puntos cubiertos de cal, se deduce que esta pintura mural original se conserva en su mayor parte a lo largo de la extensión del intradós. Los estratos de cal suponen un gran riesgo para la conservación de esta pintura, pues el desprendimiento de los mismos lleva consigo los estratos de pintura mural, ocasionando, por tanto, pérdidas de original (Figs. 21 y 22).

Las oportunas pruebas analíticas de las muestras tomadas a esta pintura mural darán a la luz resultados acerca de la composición pictórica. De antemano, teniendo en cuenta el tipo de decoración pictórica con motivos vegetales y la técnica pictórica empleada, se puede relacionar con la intervención efectuada durante el siglo XVII por los hermanos jesuitas Jerónimo Ruiz y Andrés Cortés, establecidos en Trigueros en 1628, tras su estancia en Granada y posterior traslado a Málaga entre 1639 y 1644. En concreto, este descubrimiento se asemeja al de las pinturas murales intervenidas por el IAPH (Instituto Andaluz de Patrimonio Histórico) en el intradós de la sacristía de la Iglesia del Santo Cristo de la Salud de Málaga, tanto desde el punto de vista histórico-artístico como conservativo¹⁵ (Fig. 23). La actuación en estas pinturas murales por parte del Instituto Andaluz de Patrimonio Histórico se ha llevado a cabo sustentando criterios generales que son aceptados a nivel internacional sobre intervenciones: la mínima intervención, el respeto de la autenticidad del original, y la reversibilidad, entre otros. Las futuras investigaciones abarcables desde este proyecto irán encaminadas al estudio de esta posible relación

Una posible intervención de conservación en estas pinturas de Trigueros, conllevaría a la realización de la siguiente propuesta, sujeta a cambios y variaciones. En primer lugar, sería necesaria la fijación como medida preventiva del estrato de pintura original al pañete, ya que los inminentes desprendimientos de los estratos de cal superpuestos arrastran la pintura original. Esta operación se llevaría a cabo con la inyección de fijativo y la aplicación de presión por zonas¹⁶. La eliminación de los estratos de cal se realizaría con medios mecánicos. Esta operación no requiere grandes conocimientos técnicos, sino de una mano hábil, mucha paciencia y un respeto escrupuloso por la pintura original. Una vez retirados los estratos de cal y

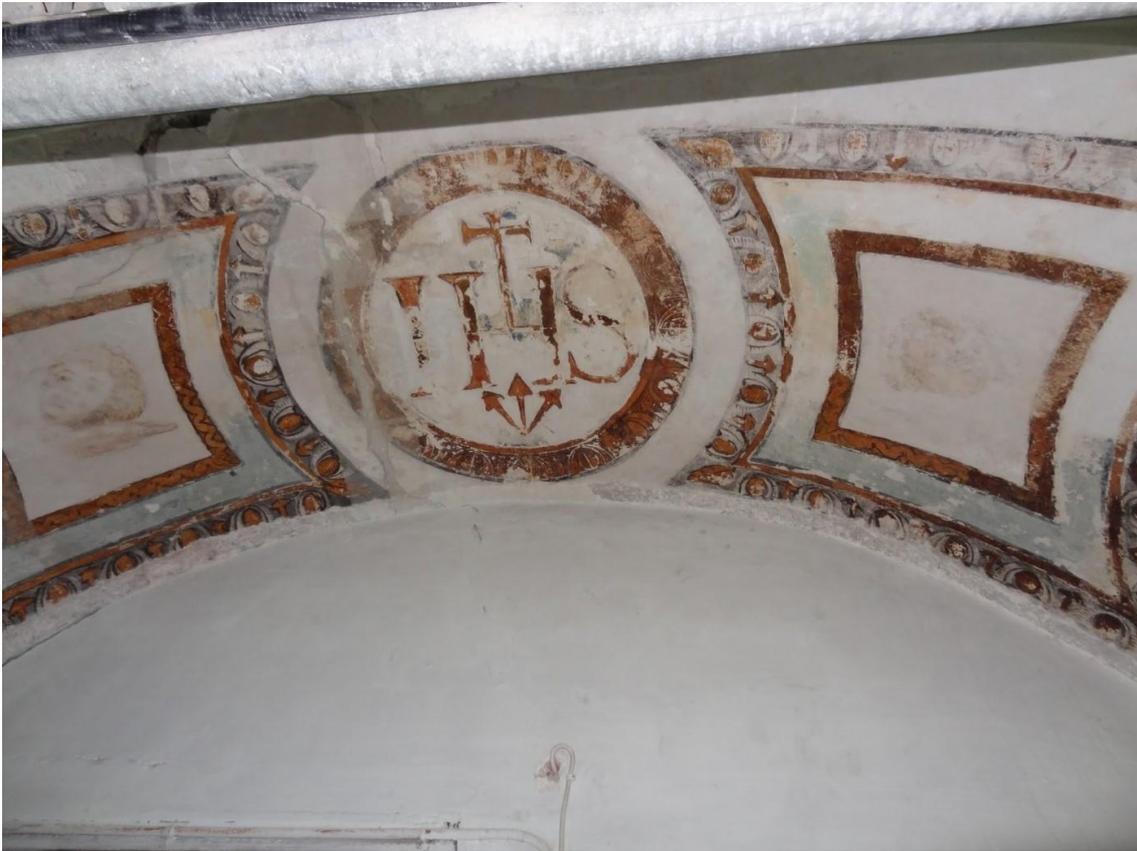
Fig. 23. Detalle del emblema del intradós, intervención IAPH, Santo Cristo de la Salud, Málaga.
Fuente: Instituto Andaluz Patrimonio Histórico <http://santocristomalaga.blogspot.com.es/>.
