LAS FOTOGRAFÍAS DEL DOCTOR ARTURO CERDÁ Y RICO EN LA ALHAMBRA

Rafael Merino de Cos

En este artículo comentaremos algunas de estas fotografías divididas en dos temáticas la Alhambra como espacio arquitectónico que nos permiten observar la evolución que ha sufrido el conjunto de la Alhambra desde los inicios del siglo pasado hasta nuestros días y la Alhambra como estudio fotográfico.

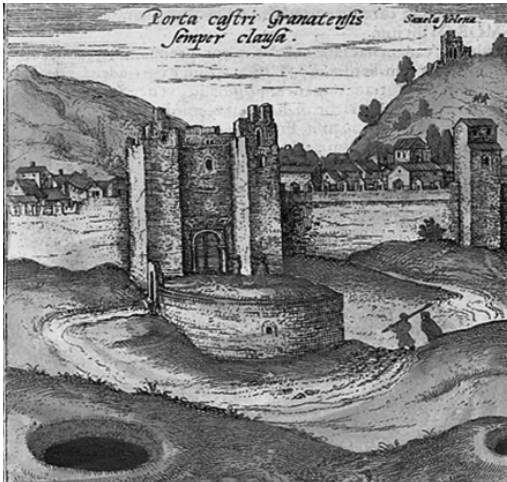
Figura 1.1.2 Grabado de Puerta de Siete Suelos Hoefnagel de (1575).

que el día que se fotografió se encontraba entornada, su interior se ve oscuro lo que nos permite suponer que la bóveda del interior de la puerta todavía se conservaba, en la parte superior se ven una serie de fortificaciones que ya aparecían en el de Grabado Hoefnagel de 1575 que fueron demolidas en la restauración de 1960.

A mano izquierda y derecha se observan restos de los mármoles que cubrían las paredes de la puerta árabe y a mano derecha se observa un resto de la base del friso de forma trapezoidal donde aparecía la leyenda por duplicado «No hay vencedor sino Dios».

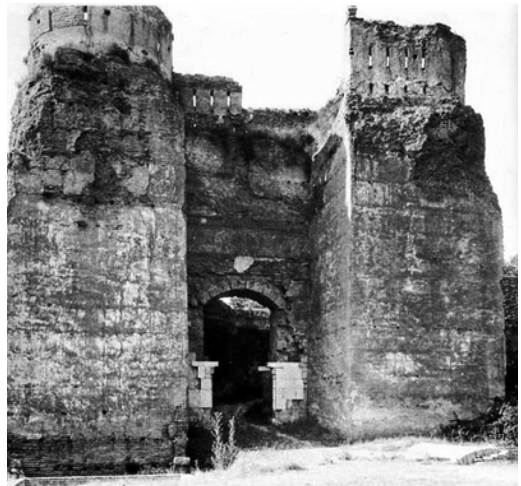
Figura 1.1.4. Foto de La Puerta de los Siete Suelos en una de las primeras restauraciones (Anónima).

En figura 1.1.4 de autor desconocido observamos que la puerta aparece restaurada en su parte inferior y se ha despejado el acceso a la misma, En su interior se observa claridad y por lo tanto la bóveda estaba destruida al menos parcialmente.

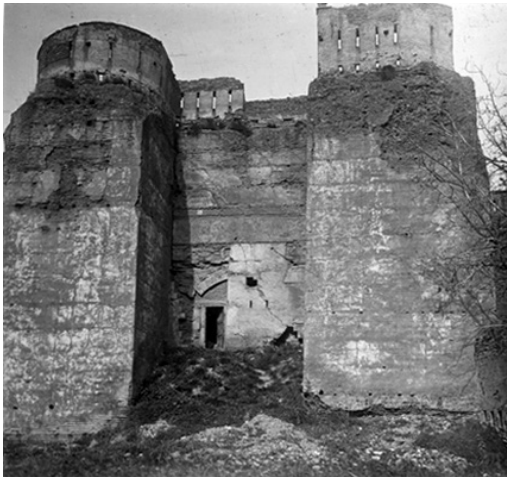
Figura 1.1.3. Foto de La Puerta de los Siete Suelos en la primera década del siglo XX (Colección A. Cerdá y Rico).

Según consta en los archivos de la Alhambra esta puerta se ordenó tapiarla hacia 1747. Cuando Cerdá fotografió esta puerta estaba aterrada y para acceder a la fortaleza disponía de una pequeña puerta rectangular de madera

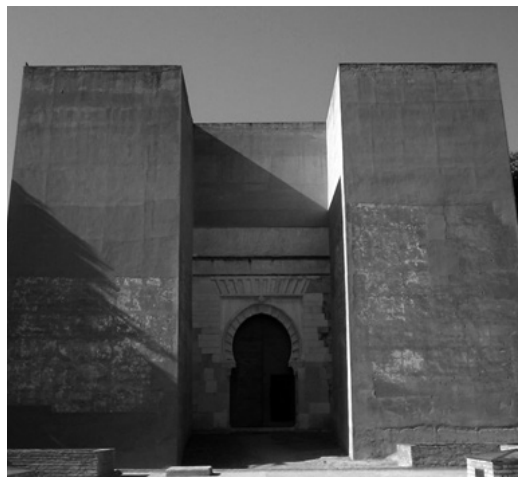
Figura 1.1.5. Foto del estado actual de la puerta reconstruida. (Anónima).

Ante ella se presenta un baluarte de artillería construido tras la conquista cristiana que es el que da nombre actualmente a la puerta y en el año 2004 se abordó su restauración.

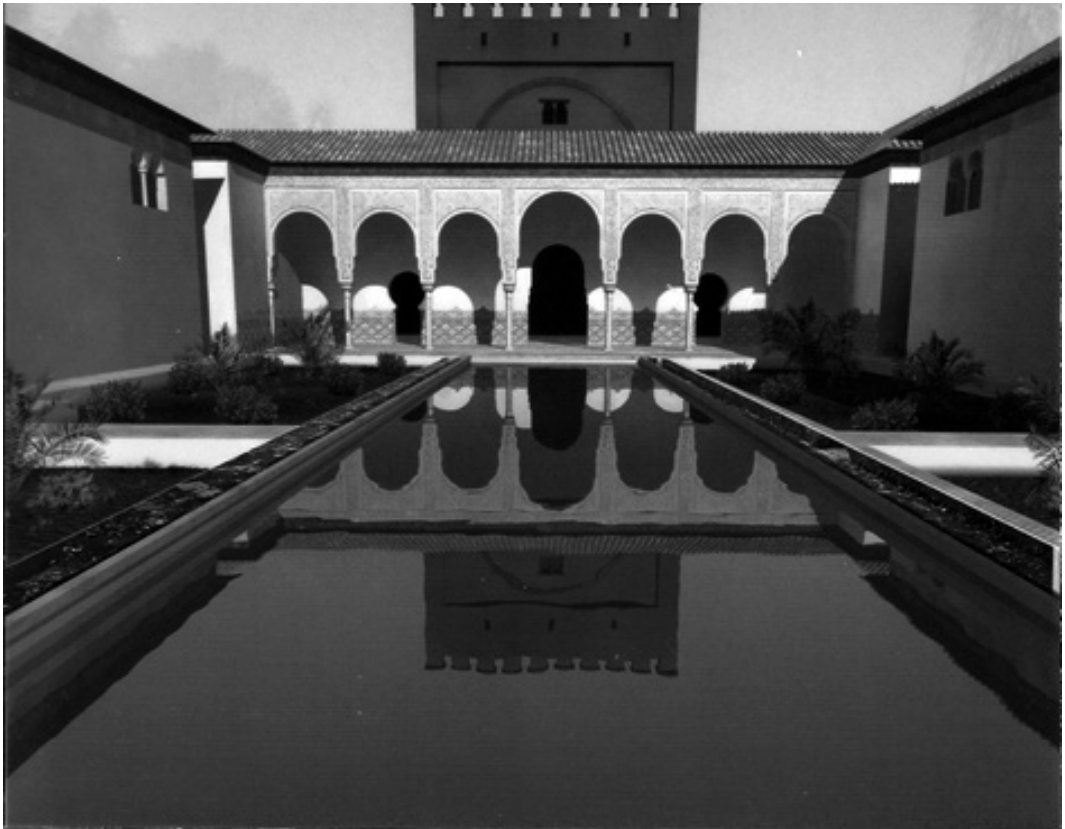
Figura 1.2.1. Reconstrucción del Palacio de Yusuf III (Abad y reconstrucciones Arketipo, S. CA 2.000).

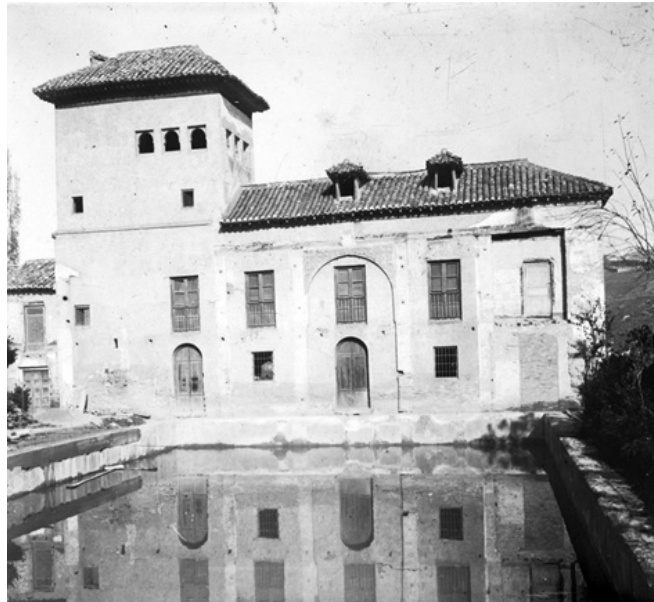
Figura 1.2.3. Foto del Partal antes de iniciarse restauración (Colección A. Cerdá y Rico)

La colección Arturo Cerdá y Rico dispone de tres fotos de los exteriores del Partal Bajo y dos fotos del interior de la torre de las Damas. El interés arquitectónico de estas fotos es muy elevado ya que son fotografías que debieron realizarse hacia 1923 antes de la restauración ya que la alberca aparece llena de agua en la figura 1.2.3 y en el inicio de la misma la figura 1.2.4 ya que están colocados los andamios para iniciar la restauración.

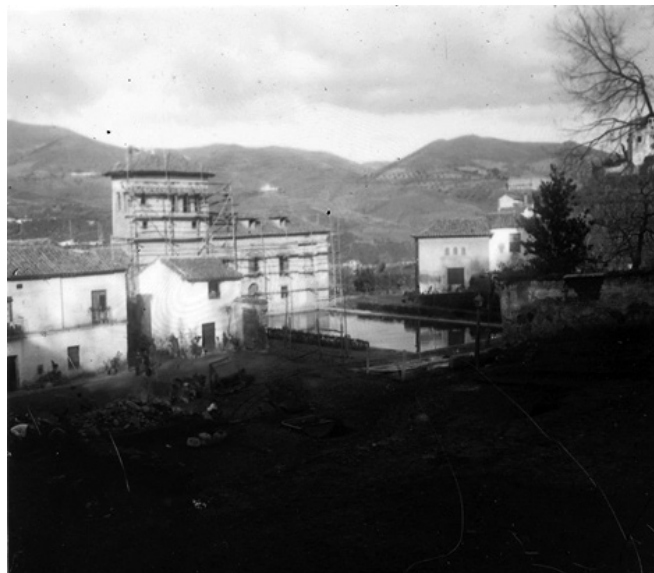
Figura 1.2.4 Foto del Partal una vez iniciada la restauración (Colección A. Cerdá y Rico).

El arco central del pórtico apareció casi completo y los laterales fueron rehechos imitando la decoración romboidal con la típica decoración de sebka mediante trozos

de yeso agujereados para que en la distancia dieran la impresión de la antigua disposición. Durante la excavación de la galería en los años veinte aparecieron la cimentación de las columnas centrales que se habían perdido mientras que se evidenciaron las pilastras de los extremos.

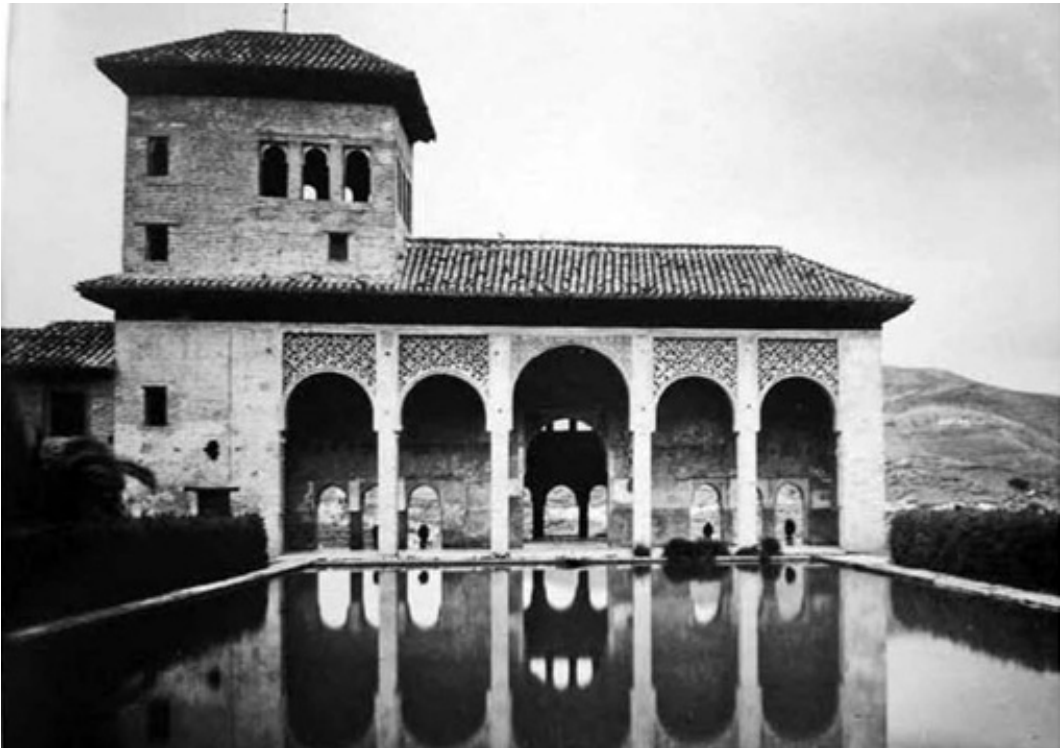
Figura 1.2.5. Fotografía una vez terminada la restauración de Torres Balbas (Fotografía de Torres Molina).

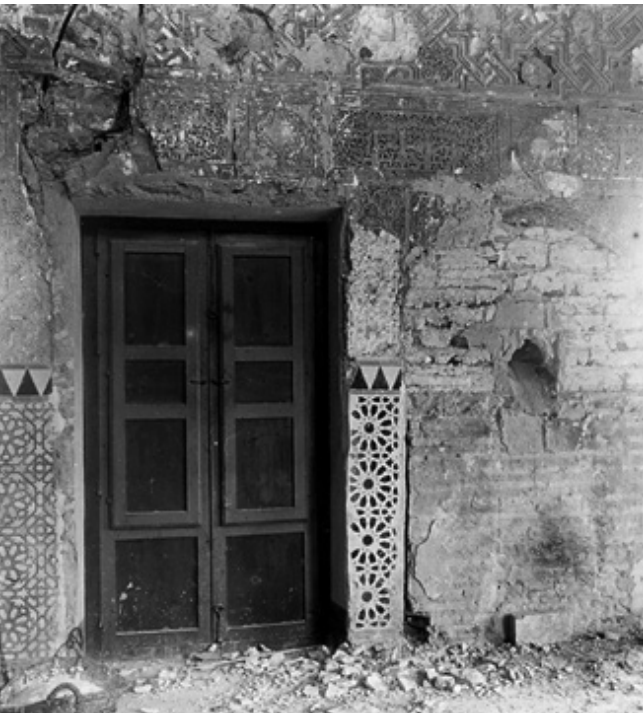
Figura 1.2.6. Foto del Interior de la Torre de las Damas antes restauración (Colección A. Cerdá y Rico).

El Mirador de la Torre de las Damas está rodeado de ventanales que estaban protegidos con celosías hoy desaparecidas. En su restauración se recuperó la estructura original que responde a la idea de espacio abierto al paisaje exterior. La decoración de sus paramentos acusa el deterioro ocasionado por los efectos del tiempo y la intemperie como se observa en Figura 1.2.6 presentando el habitual zócalo de alicatado, amplios paños de yeserías, originalmente policromadas hasta el arrocabe y una cubierta de ensamblar de madera. La estancia principal o qubba presenta zócalos con gamas frías (azul, blanco y verde), que son prueba de su antigüedad, así como restos decorativos de yeserías, destacando la originalidad de algunos temas y la fuerza expresiva del ataurique y letreros epigráficos.

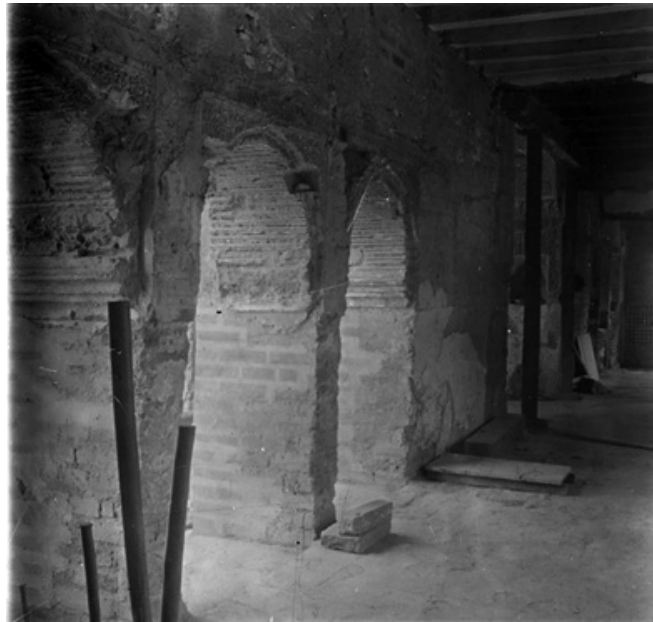
Figura 1.2.7. Foto de algunos Ventanales de la Torre de las Damas, en la parte superior aparece el forjado que se retiró en restauración. (Colección A. Cerdá y Rico).

Además en la restauración también tuvo que desmontarse el forjado que dividía el interior de la Torre de las Damas en dos

plantas, este forjado lo podemos ver en figura 1.2.7. Además en estos ventanales podemos observar que han perdido el alicatao de azulejos del interior que si conservan otros ventanales.

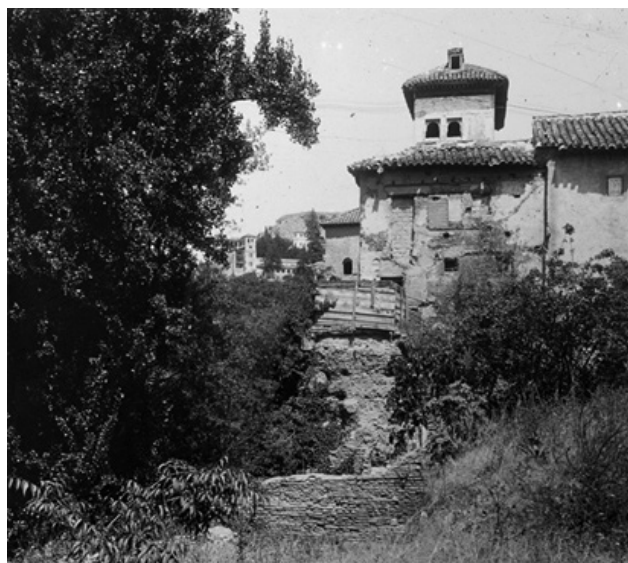
Figura 1.2.11. Foto de las traseras de las casas del el Partal parcialmente apoyadas en muralla, al fondo la Torre de las Damas. (Colección A. Cerdá y Rico).

Al oeste del Palacio del Partal, junto a la Torre de las Damas existen unas pequeñas viviendas adosadas que se asientan en su lado norte sobre la muralla sur de la ciudad agrupándose en forma de «L», en origen independientes entre sí, que conservan elementos de la etapa nazarí. Todas estaban levantadas entre medianerías, con dos plantas, de superficies muy reducidas, entre 13 y 44 metros cuadrados.

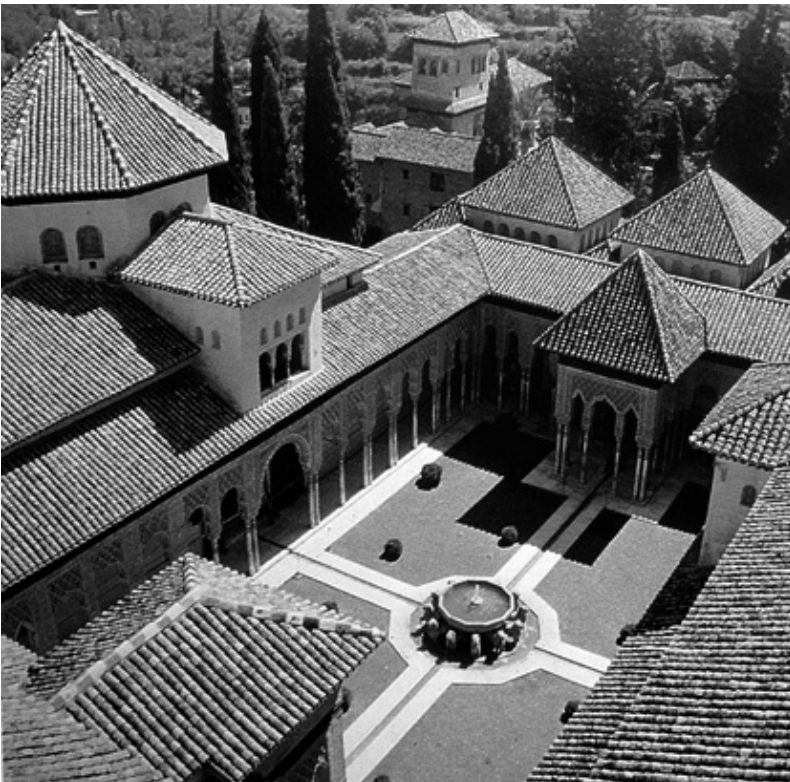
Figura 1.3.3. Foto actual del Patio de los Leones sin los añadidos de Rafael Contreras. (Anónima).

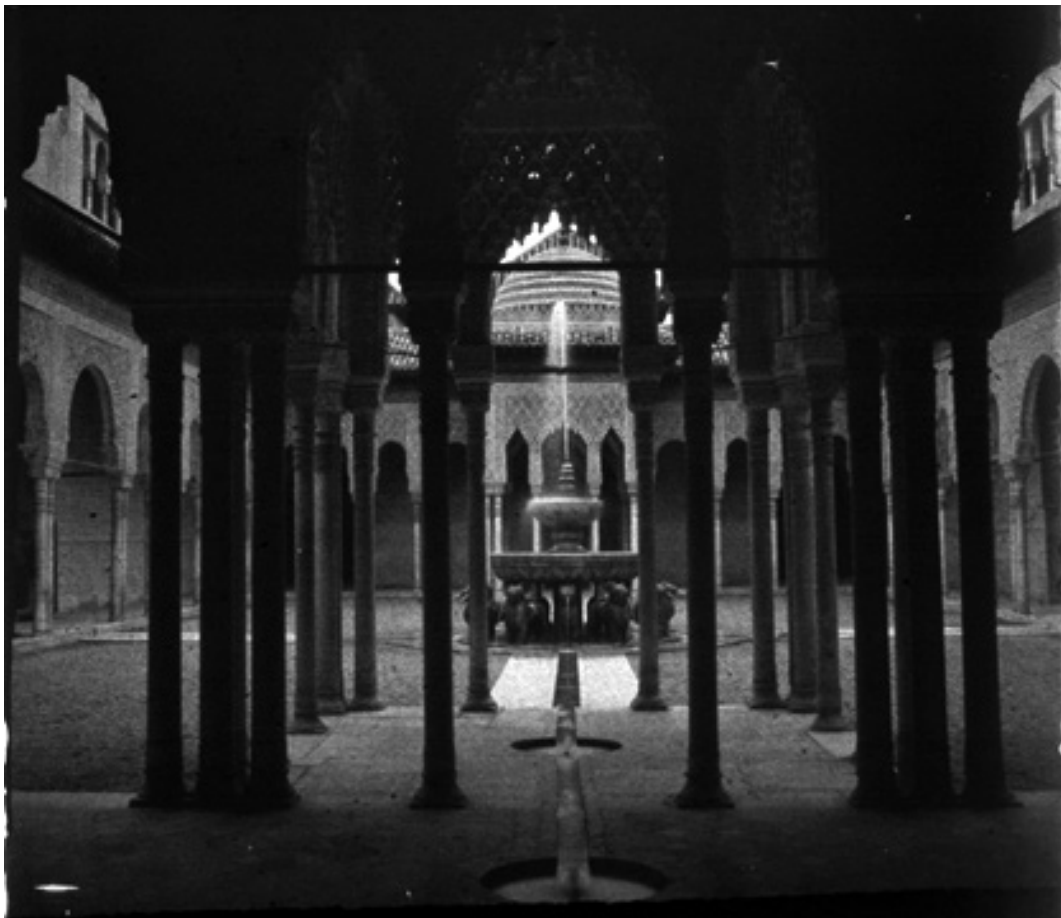
Figura 1.3.4. Foto de la fuente del patio de los Leones con el nuevo platillo y surtidor, al fondo la cúpula cubierta de escamas de colores. (Colección A. Cerdá y Rico).

La siguiente foto nos permite ver el Patio de Los Leones en color, realizadas con placas autocromas, con un encuadre artístico

muy bello que nos permite ver los cambios de Rafael Contreras pero esta vez a nivel del suelo.

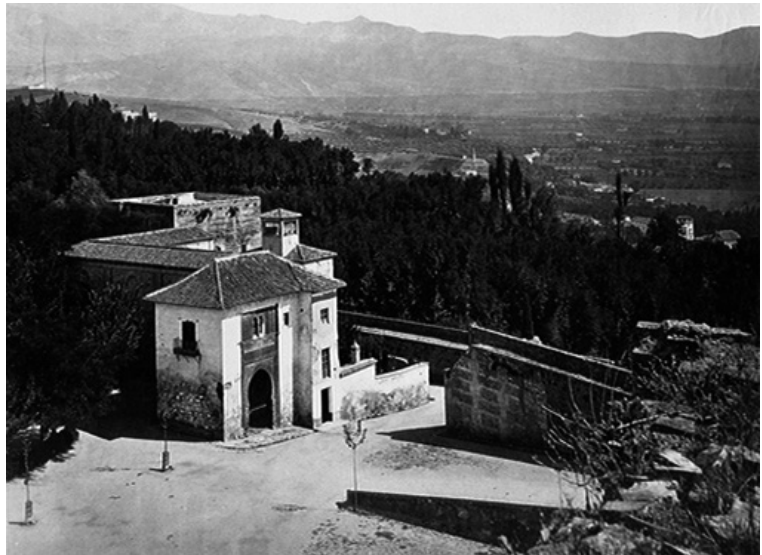
Figura 1.4.1 Fotografía de la Puerta del Vino, portada de poniente, antes de la restauración (Anónima).

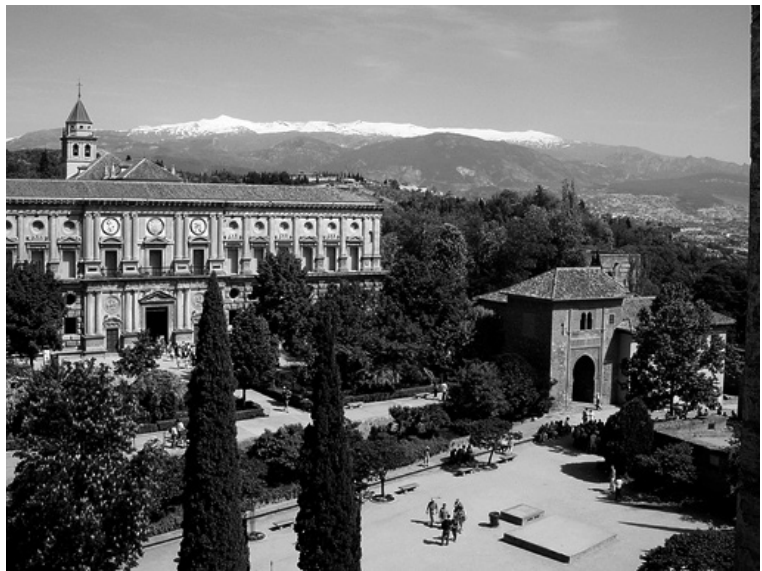
Figura 1.4.2 Fotografía del estado actual de la zona (Anónima).

De la foto del estado actual de la Puerta del Vino podemos ver que posteriormente se ha modificado la rasante del camino y se ha sustituido el edificio situado a la izquierda que fue excavado en 1960 por otro de ladrillo visto. También observamos la restauración de la parte baja del arco en otro tono de rojo y en blanco.

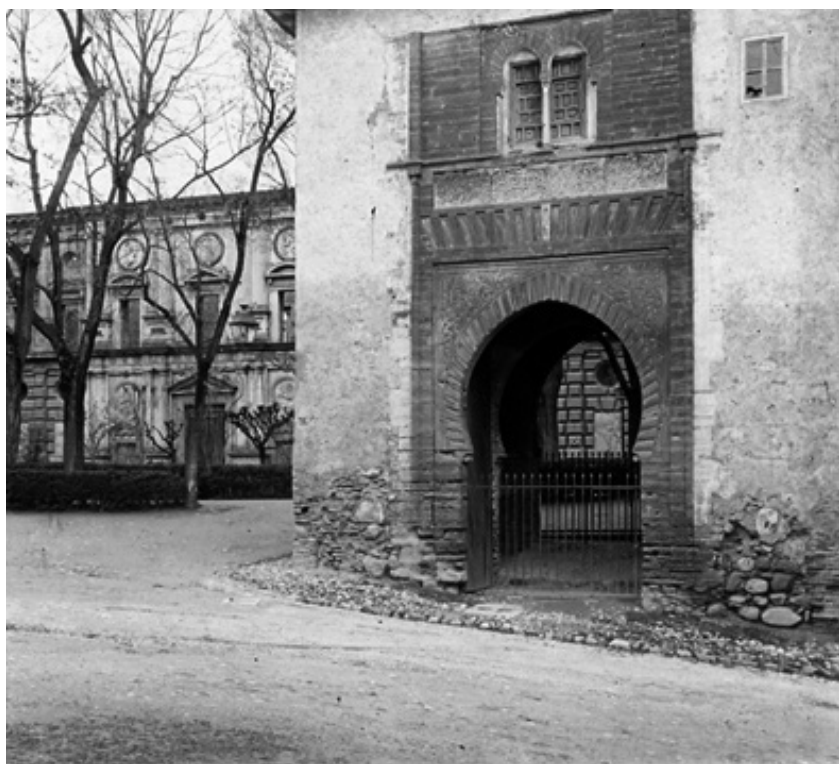
Figura 1.4.3
Fotografía de la portada de poniente, se puede ver el deterioro de la parte baja de la puerta y el enfoscado de la misma (Colección A. Cerdá y Rico).

De la portada de poniente la Colección A. Cerdá y Rico dispone de dos fotografías en las que se ven los daños en la parte baja

de la puerta que esta enfoscada en blanco y en la otra se ve que han colocado andamios en la casa adosada para enfoscarla además podemos ver la verja que estaba colocada en la puerta

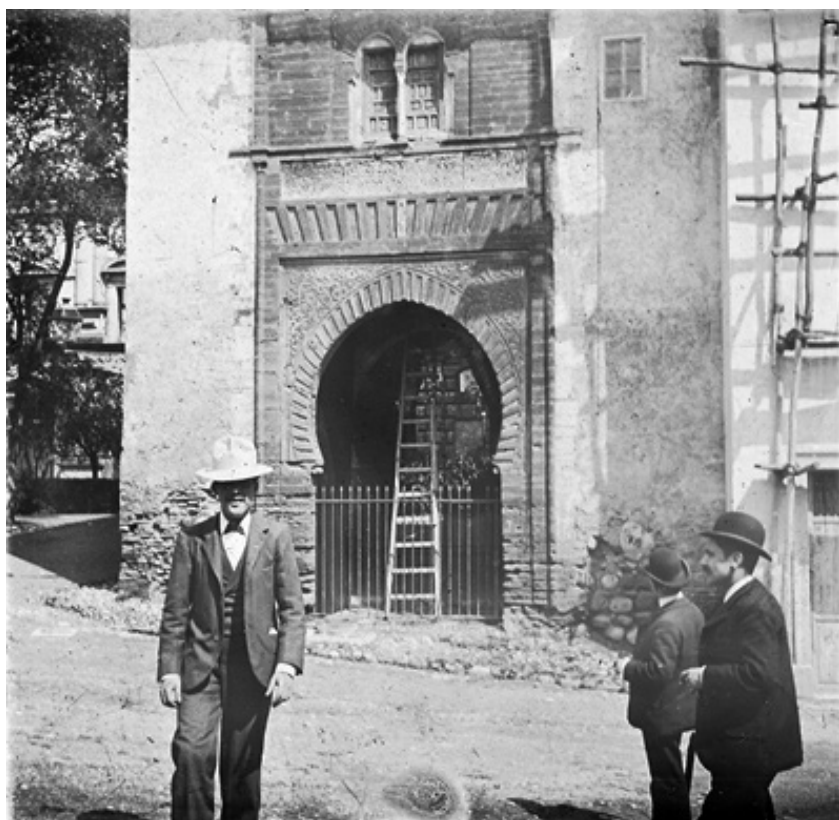
Figura 1.4.4
Fotografía de la portada de poniente, se ven andamios en la casa adosada para enfoscarla (Colección A. Cerdá y Rico).

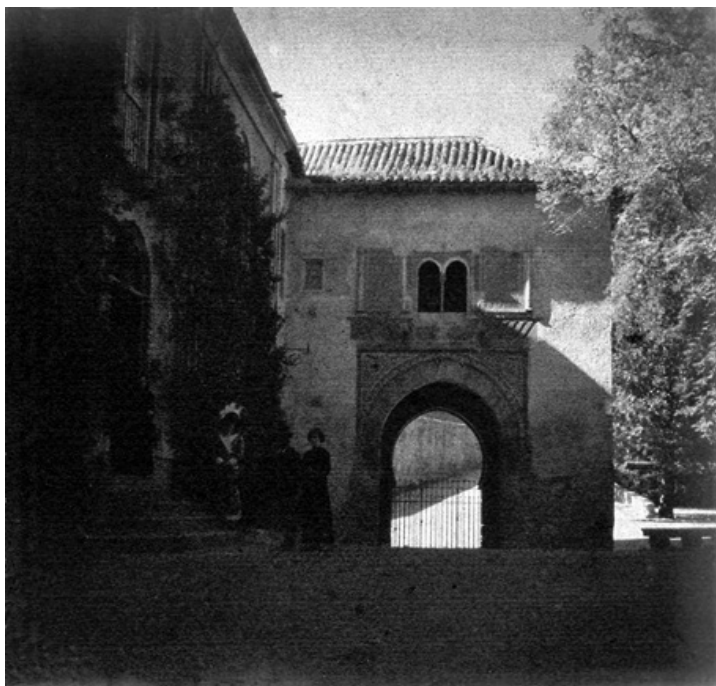
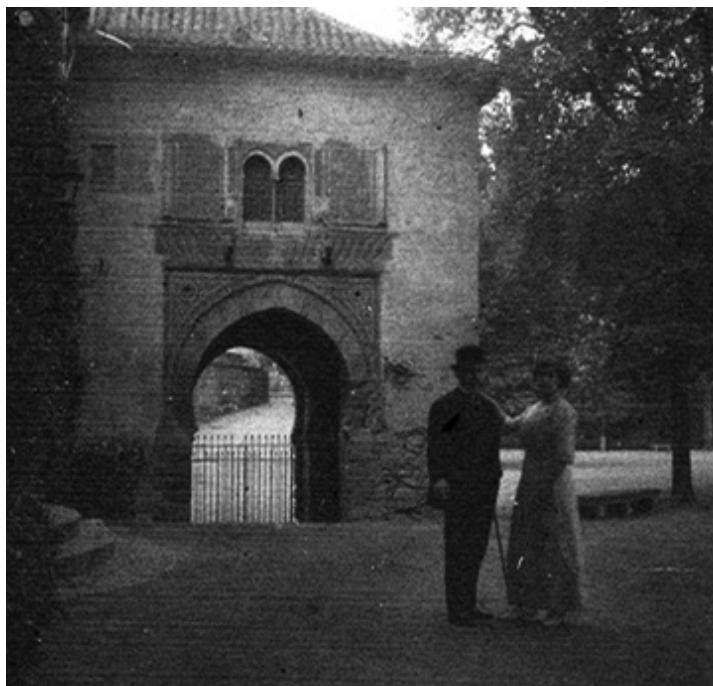
Figura 1.4.5 Fotografía de la portada de levante
(Colección A. Cerdá y Rico).

Figura 1.4.6 Fotografía de portada de levante
(Colección A. Cerdá y Rico).

En la colección también encontramos dos imágenes estas a color de la portada de levante, en la que observamos los daños en

la parte baja de la puerta y en los arranques del arco además se puede ver la antigua casa del arquitecto que fue excavada en 1966. Ambas fotografías son retratos en las que se utiliza como fondo la Puerta del Vino con la salvedad de que la puerta queda como protagonista principal, en la primera foto el grupo de personas está junto a la casa del arquitecto conservador dejando la puerta en el centro de la foto y en la segunda dejando la puerta como coprotagonista a la izquierda y a la pareja a la derecha.

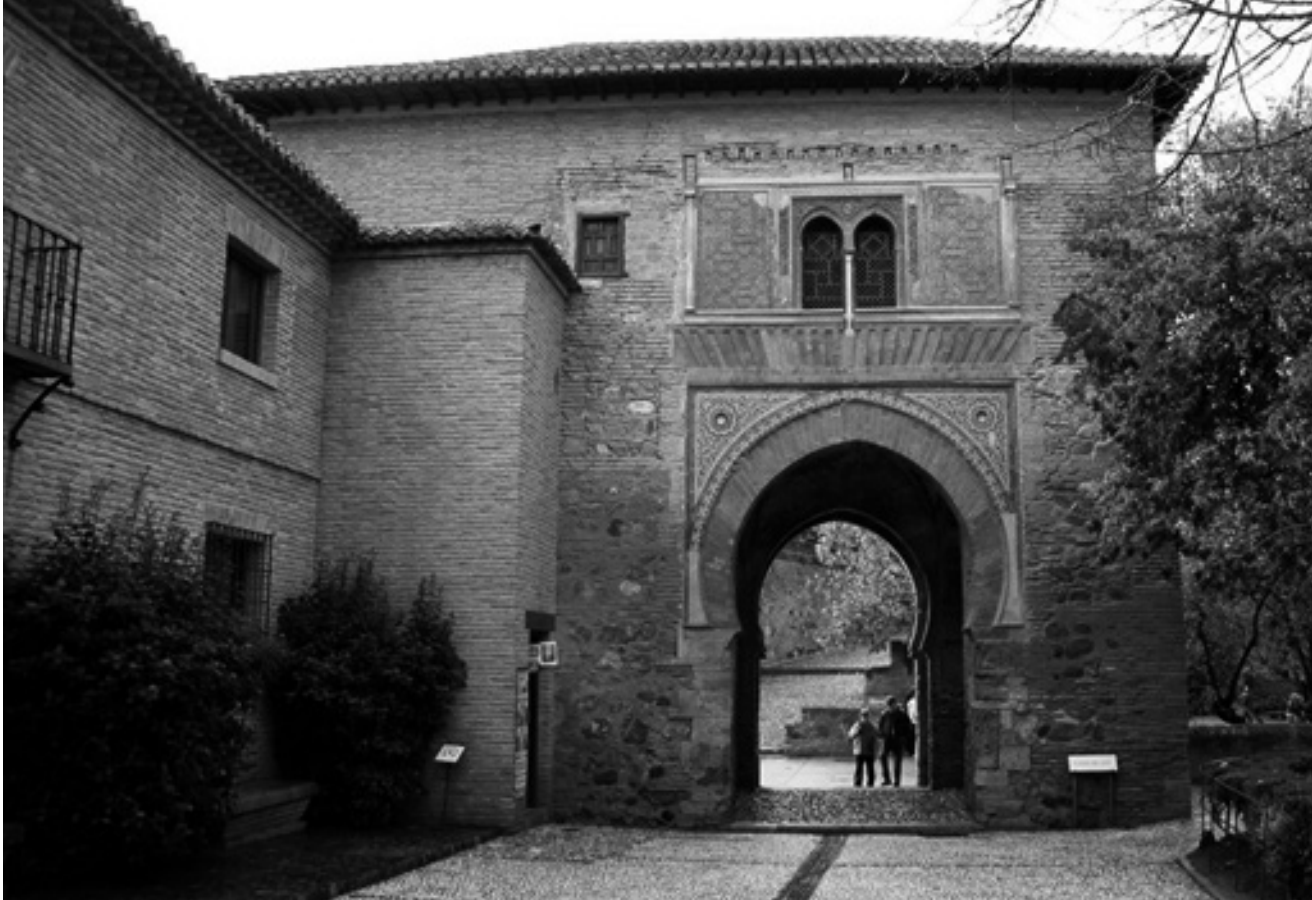
Figura 1.4.7 Fotografía actual de la portada de levante. (Anónima).
