La oportunidad de la restauración de graveras en la recuperación de territorio fluvial: el caso de la gravera de HOLCIM en el río Guadalete

Linares García, L.¹, José M^a Sñánchez García²

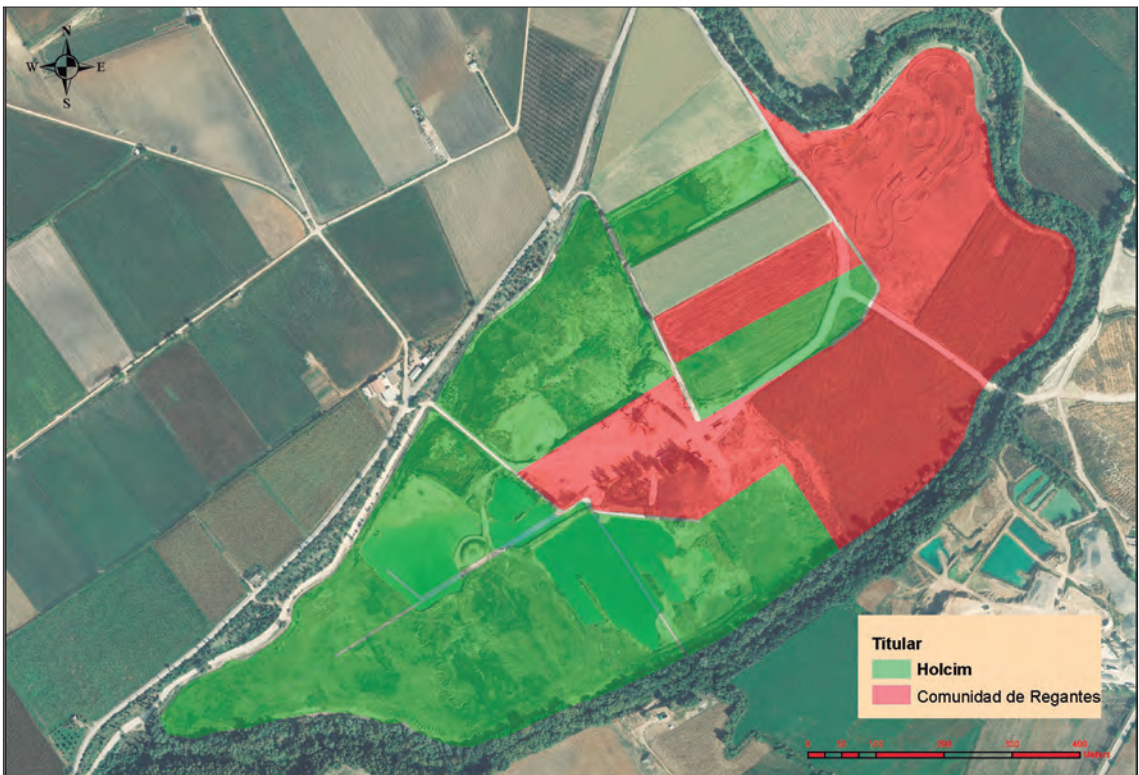
Figura 2. Al noreste, parcelas privadas; al sur y oeste, parcelas de Holcim.

La gravera tienen un total de 59.87 ha, de las cuales 35.10 ha son de titularidad de Holcim y el resto, 24.77 ha, pertenecen a agricultores privados y a una Comunidad de Bienes de la Barca de la Florida (Fig.2).

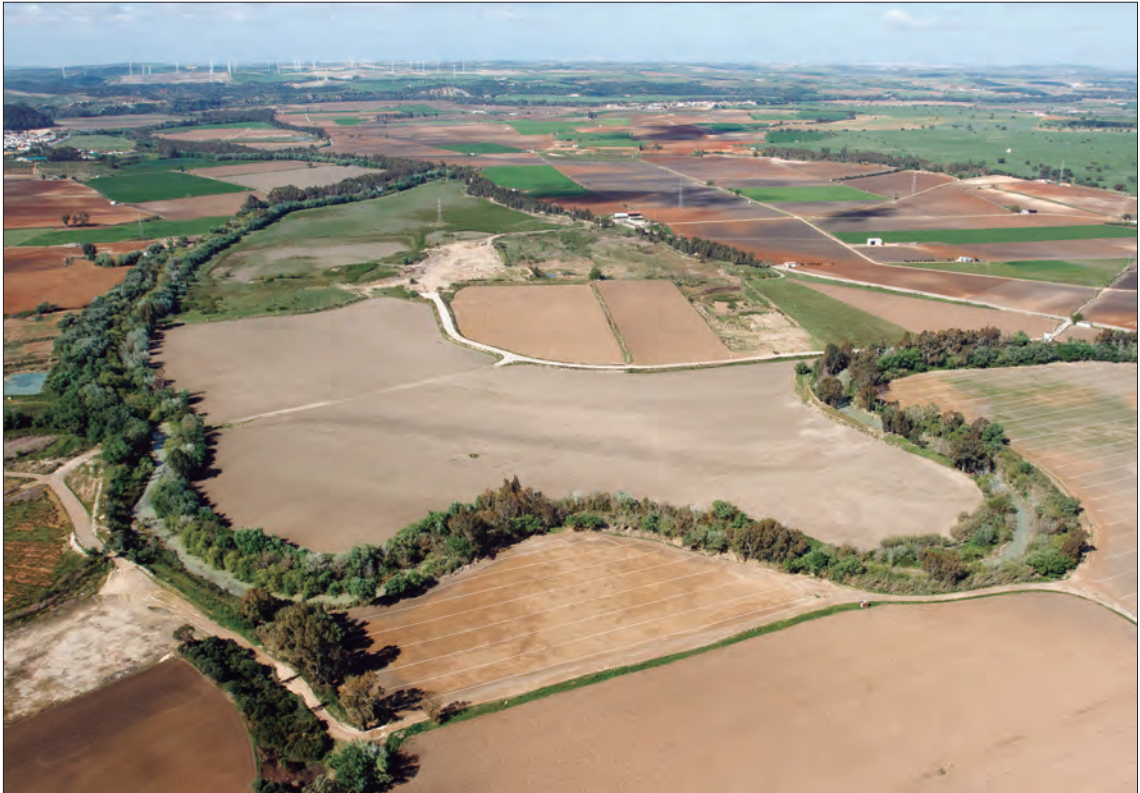
Figura 4. Panorámica general de la gravera desde el noreste.

lus alba en el resto de superficie ribereña; son escasos los tarajes, hay muy pocos eucaliptos (como contraste con otros tramos del Guadalete donde son dominantes) y aparecen puntualmente otras especies ribereñas como el fresno (*Fraxinus angustifolia*) y el olmo (*Ulmus minor*). Se observa la presencia puntual de caña (*Arundo donax*) y también puntual regeneración de eucalipto (Fig. 4).

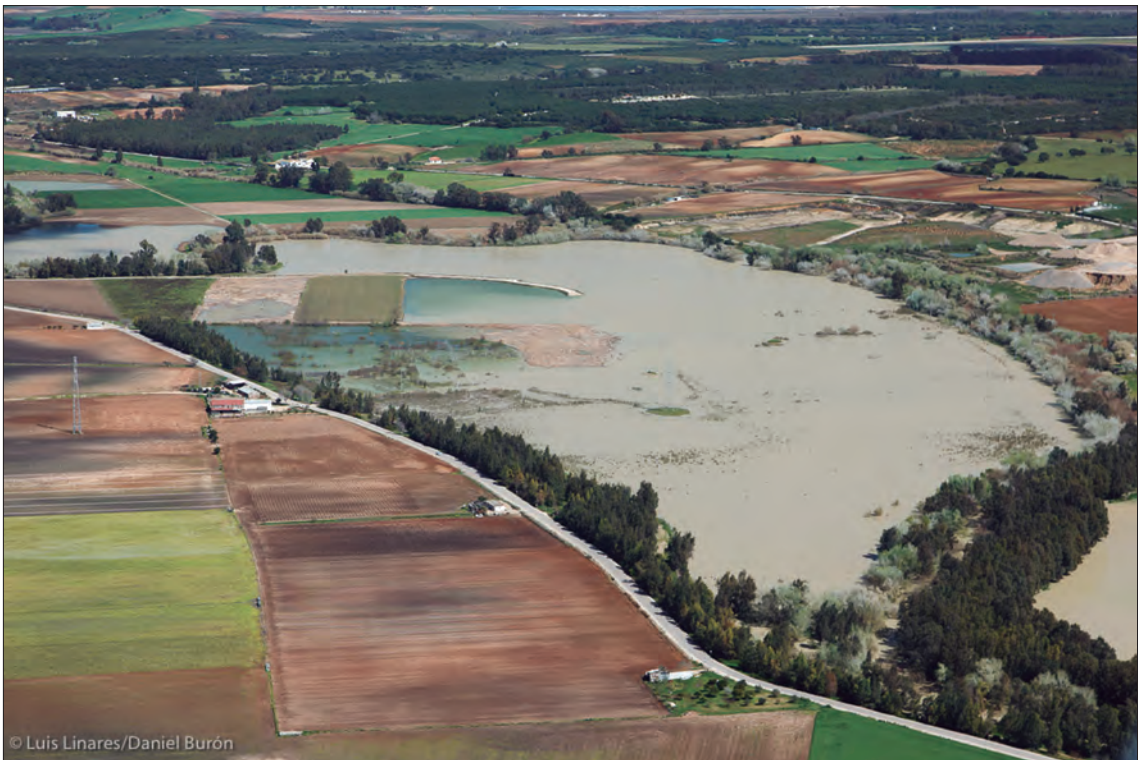
Figura 6. Panorámica desde el suroeste. Junto a la carretera se observa un cordón de eucalipto por fuera del perímetro de la propiedad de Holcim; en la margen derecha del Guadalete, en la zona inferior de la fotografía (izquierda), se observan algunos pies (muy abundantes, sin embargo, en la otra margen, a la derecha de la imagen).

Se ha comentado que la cuenca está muy regulada: embalses de Zahara, Bornos y Arcos en el Guadalete y Guadalcacín II en el Majaceite, tributario del Guadalete en la Junta de los Ríos, con más de 1 500 hm³. Sin embargo, periódicamente, ante episodios de elevadas precipitaciones (la sierra de Cádiz recibe en algunos puntos más de 2 000 mm año⁻¹), se produce una merma de la capacidad de laminación de estos embalses, produciéndose inundaciones de amplias superficies con escasa velocidad y lámina de agua variable debido a la escasísima pendiente longitudinal y a la escasa capacidad de desagüe del Guadalete (*Fig. 6*).

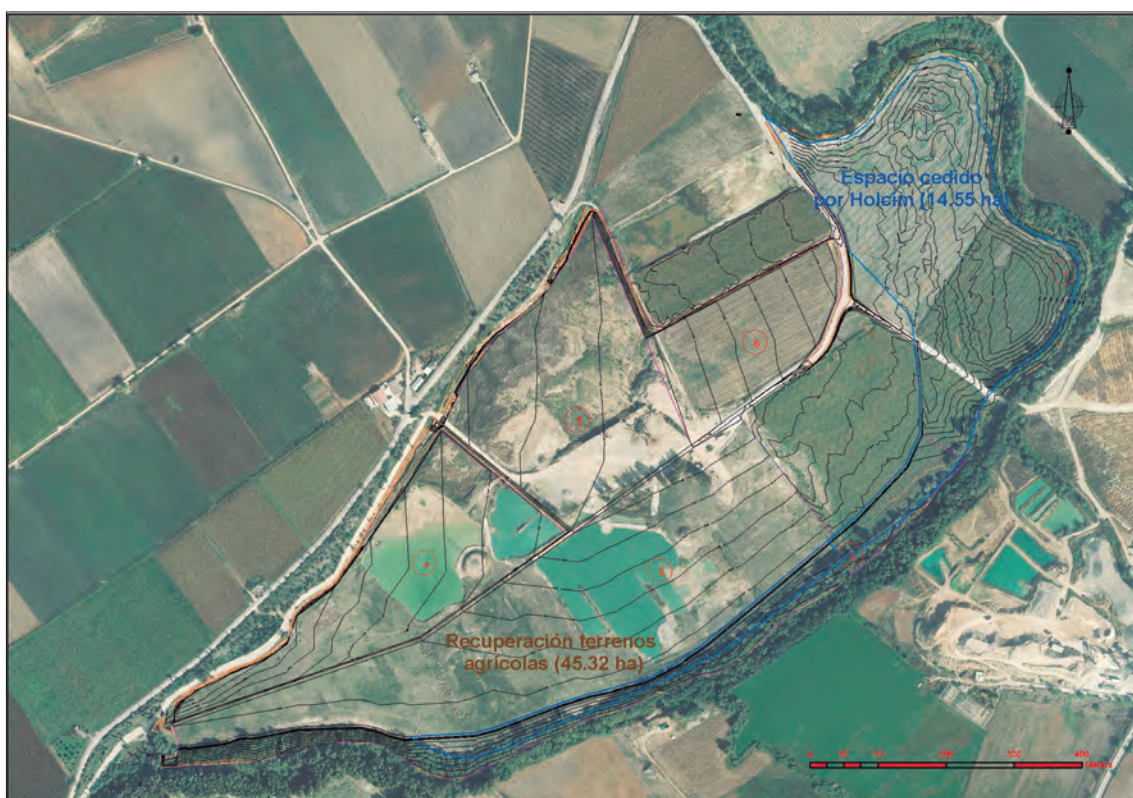
Figura 7. Espacio cedido por Holcim (14.55 ha) y recuperación de terrenos agrícolas (45.32 ha).

sobre la morfología de las márgenes similares a las reconocidas en la bibliografía como “*river widening*”: incremento de la sección del cauce eliminando sedimentos, disminución de la pendiente de los taludes del río y recuperación de antiguos brazos del cauce, ganando 14.55 ha de territorio fluvial. Al mismo tiempo se recuperan para el uso agrícola 45.32 ha (Fig. 7).

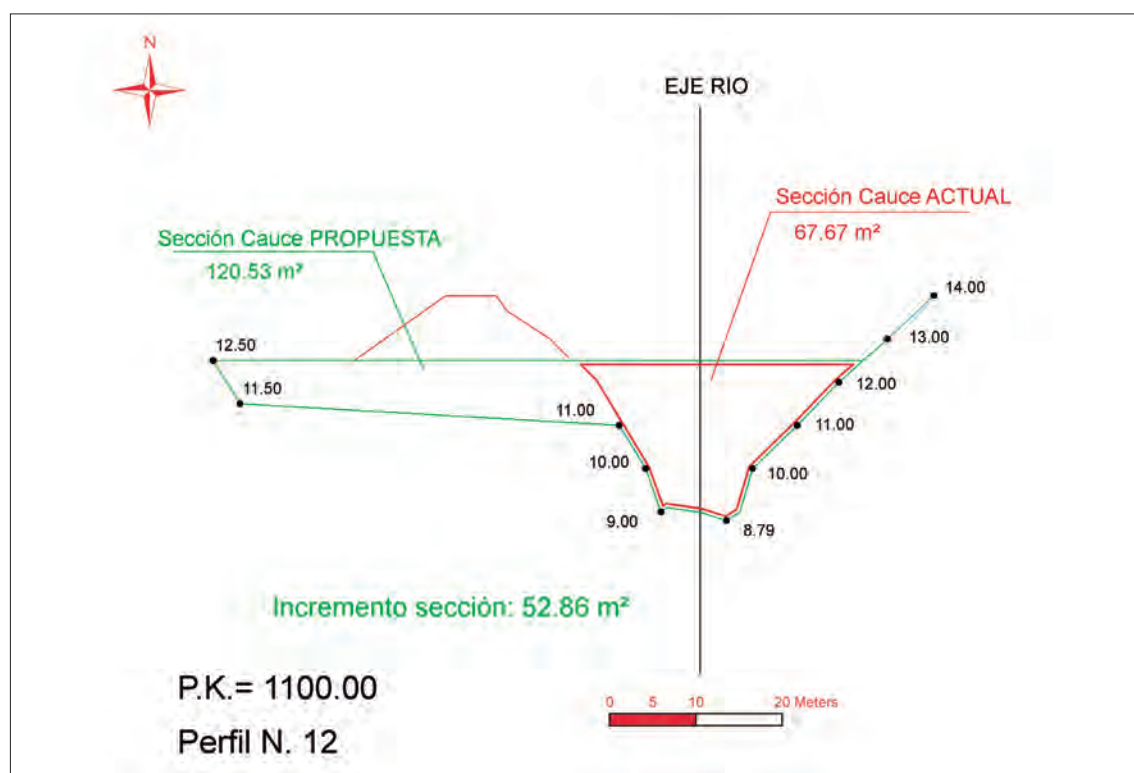
Figura 8. . Perfil transversal.

A modo de ejemplo se analiza la situación actual y la propuesta con un perfil tipo. En el esquema se observa la sección actual, cuantificada en metros cuadrados, suponiendo una crecida de las aguas hasta 12.5 m de cota, y aparece la sección propuesta, que parte desde una cota de actuación cercana a la lámina de agua que sea segu-

ra para la remoción de los sedimentos y que alcanza en este caso los 11.5 m de cota. En este punto se ubica un terraplén de 1 m de altura, con una pendiente 1V :3 H, para alcanzar una cota de 12.5 metros, cota final del terreno agrícola en la línea de contacto con el territorio fluvial propuesto. Se observa que para una subida de las aguas hasta esa cota, la sección pasa de 67.67 m² a 120.53 m², es decir, en este punto prácticamente se duplica la capacidad de desagüe (Fig. 8).
