El fenómeno de los aludes a través de un itinerario didáctico en la Montaña Cantábrica

The phenomenon of snow avalanches through an educational itinerary in the Cantabrian Mountain

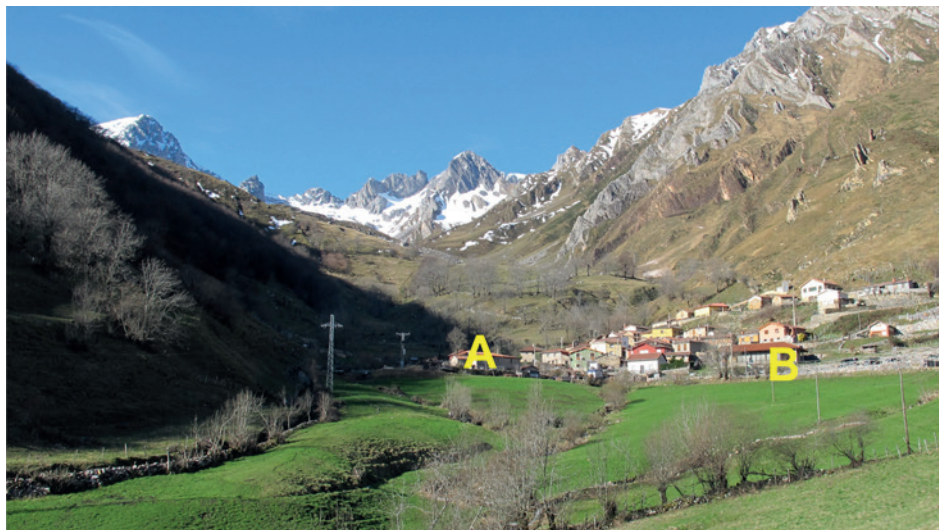
Imagen 1. Tuíza Riba, a la sombra del promontorio del Prau l'Albo. Los aludes, que descienden a ambos lados del cordal, arrinconan al pueblo, cuyos elementos buscan resguardarse de sus efectos. Las casas que observamos en el extremo de la izquierda (A) ocupan el espacio que fue arrasado por el alud de 1895. En el centro, en primer término, aparece el edificio del Centro de Recepción (con grandes ventanales) junto al que se encuentra el aparcamiento (B). Ambas estructuras se encuentran parcialmente en la trayectoria de descenso de los aludes.

El pueblo de Tuíza Riba se encuentra en una «zona de sombra» en cuanto a la acción de los aludes se refiere. De este modo, podemos considerar que, la mayor parte de las viviendas, se encuentran más o menos resguardadas respecto a las avalanchas que suelen desencadenarse desde los cordales que presiden el pueblo. Esta ubicación no es casual; ha sido elegida por sus moradores, conocedores del riesgo que implican los aludes, a los que también se refieren como «ádenes», «movidas de neve», «fanas de neve», o «polvorines» cuando son de nieve reciente. Sin embargo, para llegar a su ubicación óptima, los distintos elementos que conforman el poblado han ido modificando su ubicación a medida que, sucesos extraordinarios como los anteriormente descritos, han demostrado la necesidad de abandonar ciertas zonas. Es decir, existe un mecanismo de reajuste en la ordenación territorial, impuesta por la respuesta de los habitantes de los pueblos afectados.

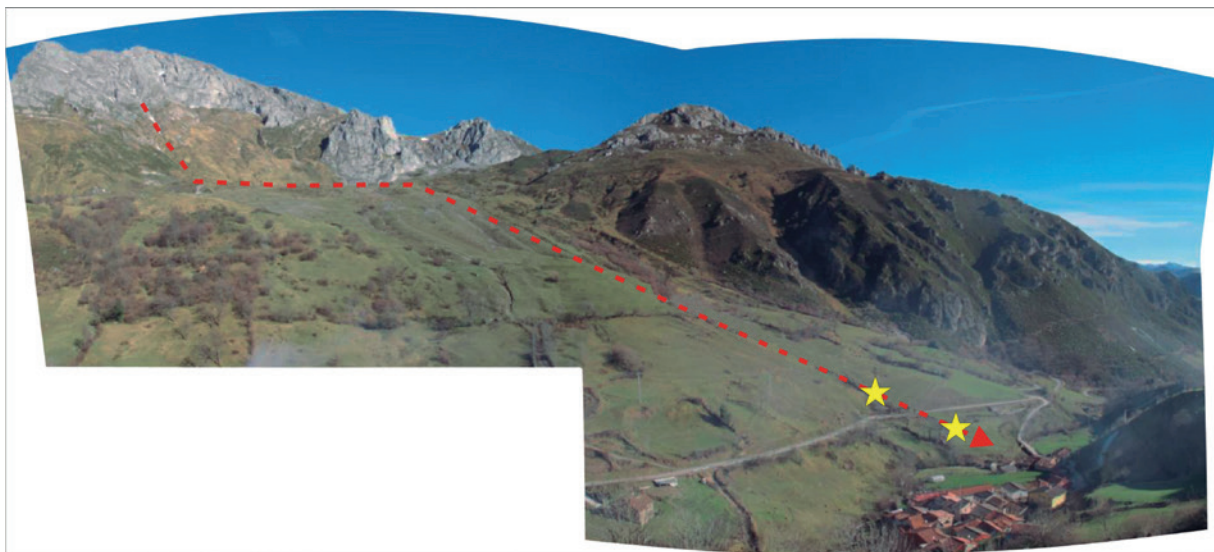
Imagen 2. Actualmente, 120 años después de la última gran avalancha, los cambios inducidos en el paisaje de Tuíza Baxo son notables; el área de Villaquemá fue abandonada y destinada a pasto, y el pueblo se retiró hacia el interior, apartándose de la carretera y dejando entre la misma y las primeras casas una distancia de unos 50 m.

Llama nuestra atención la existencia de un sector actualmente desocupado que se encuentra en mitad del pueblo, un espacio a través del que, con anterioridad, según el testimonio de los vecinos, el núcleo tuvo continuidad. Por tanto, en este caso, vuelve a funcionar el reajuste territorial inducido por el fenómeno de los aludes.

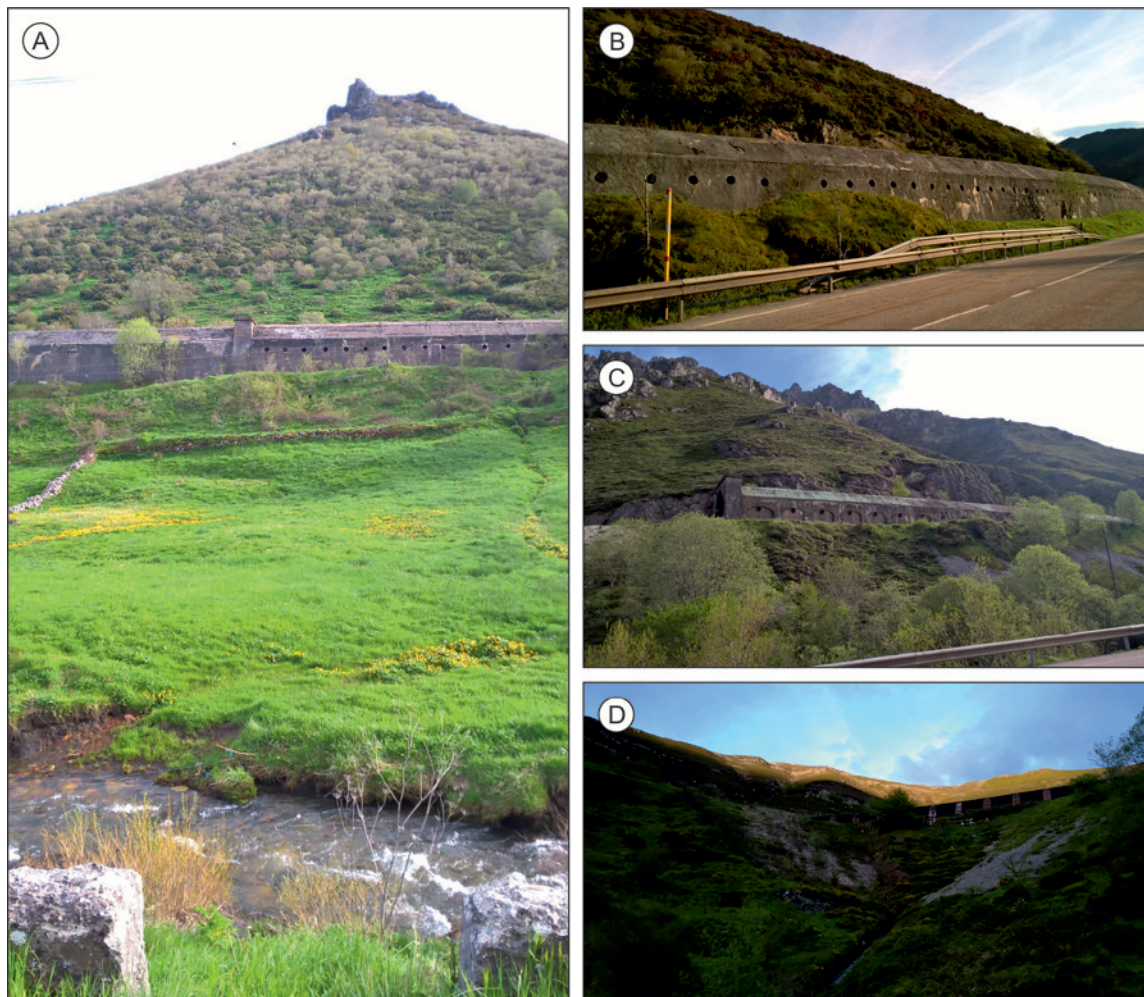
Imagen 5. A) En las inmediaciones de este punto han sido varios los trenes alcanzados por avalanchas. Uno de ellos llegó a precipitarse al río Bernesga. B; C; D) Diferentes tipologías de estructuras protectoras frente a los aludes.

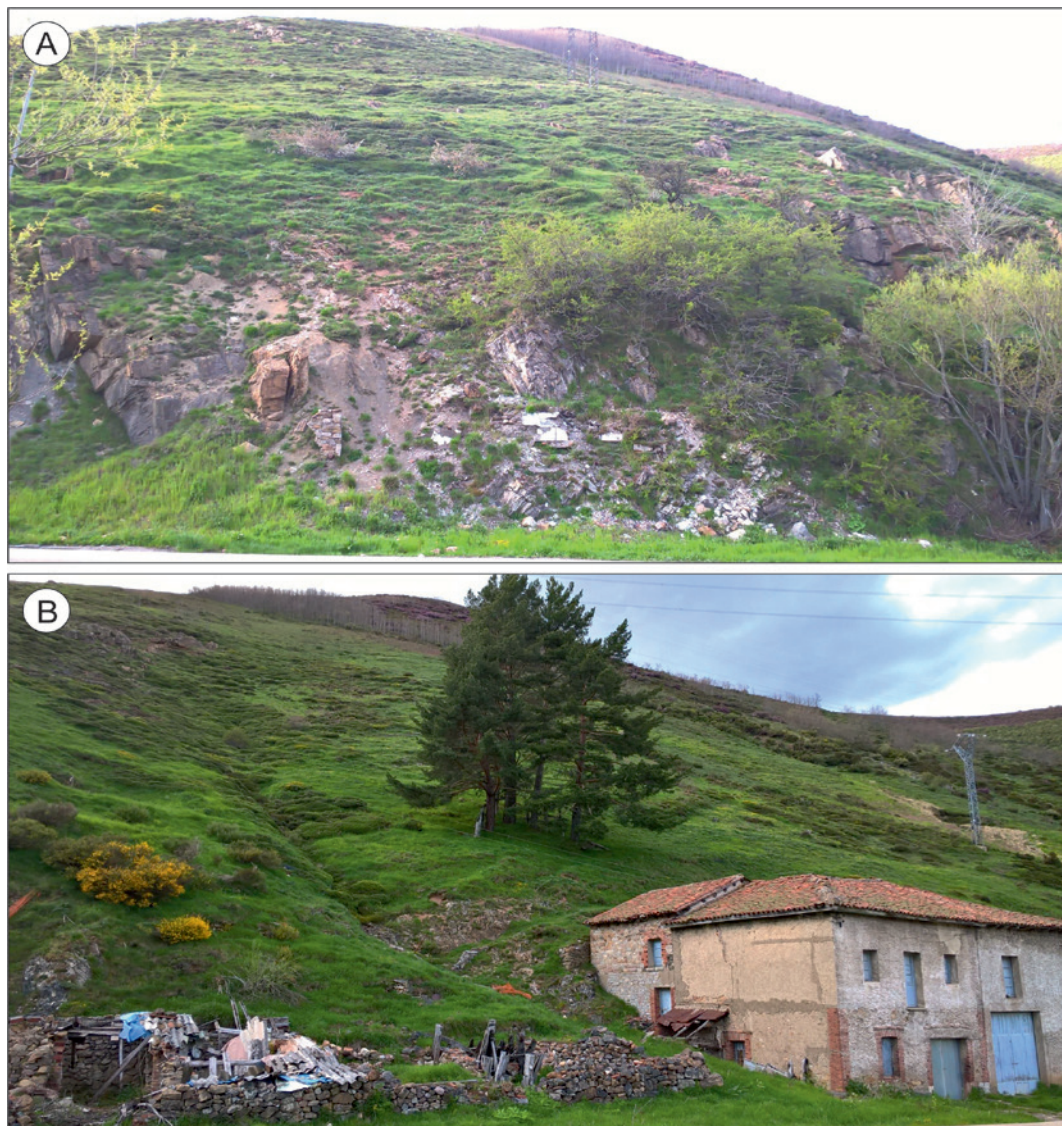
Imagen 6. Dos reacciones posibles ante los hechos: mientras en el lugar arrasado por una de las avalanchas sólo se conservan las ruinas de la edificación afectada (A), la segunda vivienda fue reconstruida muy cerca del lugar en el que se encontraba previamente (B); los cuatro árboles que aparecen en la parte trasera de la casa fueron plantados con la intención de protegerla frente a posibles eventos de este tipo. En ambas imágenes se aprecian las características de las laderas en las que se desencadenaron los aludes; de inclinaciones notables y carentes de vegetación arbórea.

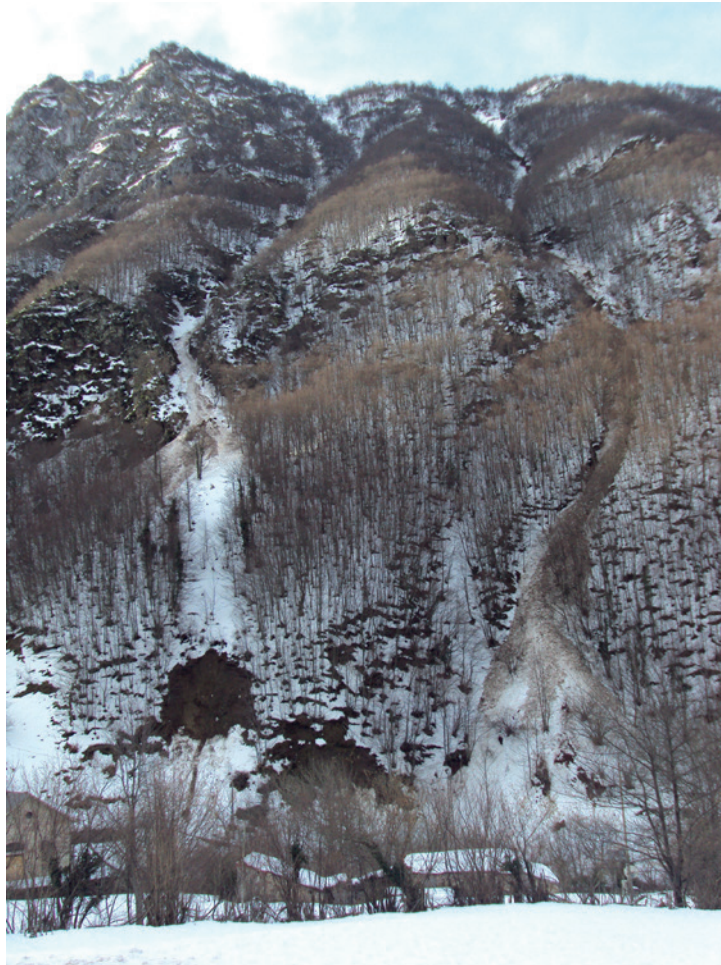
Imagen 8. Dos grandes canales de aludes en el sector de Riofrío. En ambos se aprecia el descenso de aludes de fusión (nieve sucia y pesada, con gran capacidad erosiva), en uno de los cuales resulta perfectamente apreciable el cono formado al pie del canal.

En el caso del puerto, prácticamente no hay temporada invernal en la que los aludes no pongan en peligro, en varias ocasiones, la vida de quienes circulan por él en su vertiente ayerana. Las laderas que descienden hacia el sur y suroeste desde el Pico Torres (2.100 m s.n.m.) donde existen amplios sectores en los que la inclinación se encuentra entre 30 y 50° y la vegetación es escasa y mayoritariamente de porte herbáceo o arbustivo, son especialmente susceptibles al desencadenamiento de avalanchas que afectan a la AS-253. Se trata de un sector en el que la carretera discurre entre cotas de 1.050 y 1.100 m s.n.m. Los puntos más conflictivos se encuentran en el tramo comprendido entre Puente Cimero (km 20,5 de la AS-253) y el mirador de Riofrío (km 21,5), si bien hasta el núcleo de Los Collainos los aludes se desencadenan varias veces al año (Imagen 8).

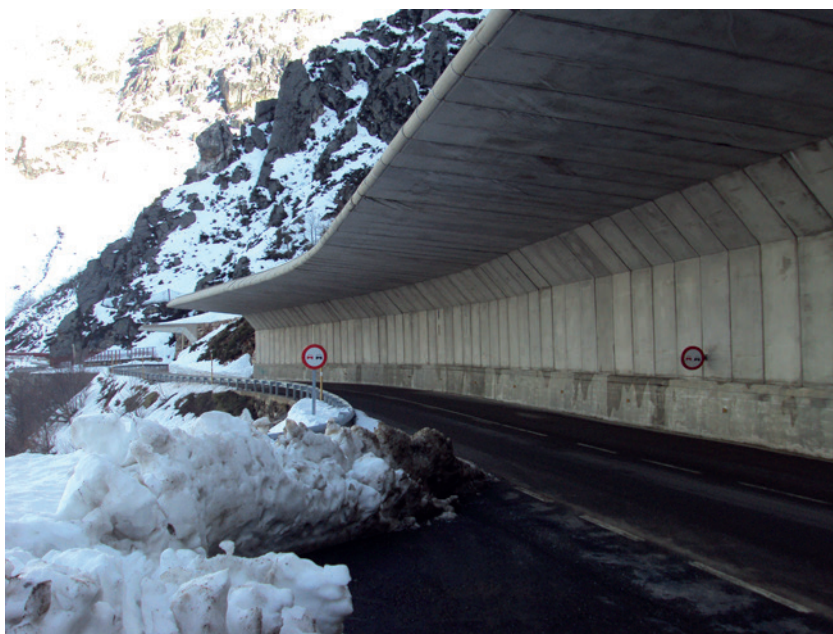
Imagen 9. En primer término las viseras anti-aludes instaladas, y al fondo las mallas metálicas elásticas. Ambas son medidas pasivas que buscan desviar/contener la nieve.

Por fin, en el verano de 2009, se colocaron las viseras anti-aludes entre Puente Cimero y Riofrío (dos tramos de 50 m y uno de 115 m en los puntos kilométricos 20,9 y 21,5) que junto con las mallas elásticas instaladas han supuesto una inversión de más de 3 millones de euros. Sin embargo, los aludes en Puente Cimero siguen implicando un enorme peligro: en febrero de 2013, un alud cortó la carretera en el mirador de Zubillaga y afectó levemente a varios vehículos; en febrero de 2015 el puerto volvió a cerrarse durante 8 días (en plena temporada de esquí), debido al desencadenamiento de varios aludes en la zona de Riofrío, alcanzando uno de ellos a un turismo. Resulta evidente que, pese a las inversiones realizadas, este paso de montaña sigue siendo zona de alto riesgo, (especialmente entre los km 18 y 23 de la AS-253, haciéndose necesarias medidas que probablemente pasen por la protección de nuevos tramos mediante voladizos, así como por la instalación de sistemas remotos para el desencadenamiento artificial de aludes (método que explicaremos a continuación), hasta proteger la totalidad del trayecto.
