**Monitoramento de processos erosivos nas proximidades da Cachoeira da Serenata em Itambé do Mato Dentro/MG, utilizando técnicas de nucleação para a estabilização**

**Monitoring of erosive processes near the Serenata Waterfall, in Itambé do Mato Dentro/MG, using nucleating techniques for its stabilization**

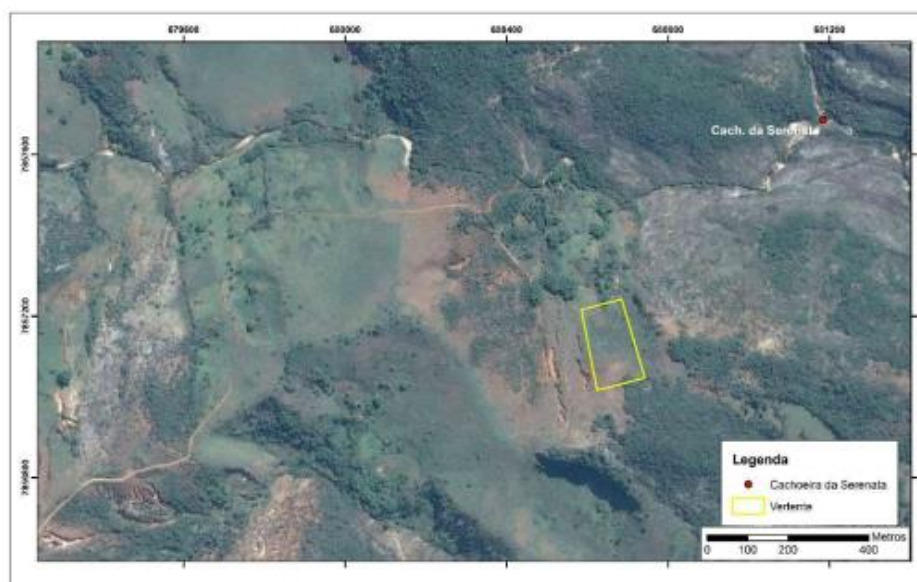
Figura 2- Localização, em imagem de satélite, da vertente e do processo erosivo escolhidos para o desenvolvimento desta pesquisa, localizados próximos à Cachoeira da Serenata, Itambé do Mato Dentro (MG).

Definiu-se, em função da acessibilidade, um processo erosivo localizado ao longo de uma vertente situada nas proximidades da Cachoeira da Serenata (Figura 2), no qual o mesmo

foi monitorado por meio da colocação de estacas e pinos de erosão em parcelas experimentais, além da aplicação das técnicas nucleadoras para a sua estabilização.

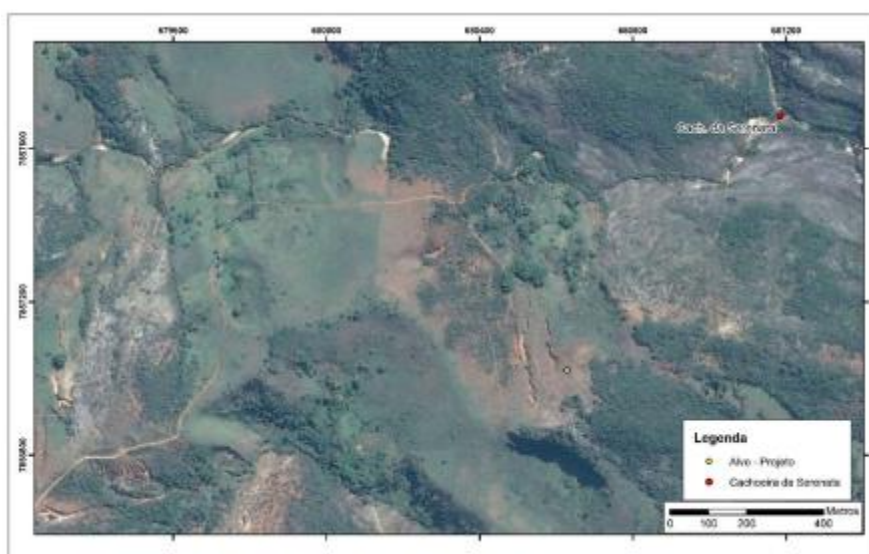
Figura 3- Imagem de satélite referente ao uso e ocupação do solo na região da Cachoeira da Serenata, Itambé do Mato Dentro (MG), no ano de 2013.

Por meio da análise da imagem obtida no ano 2007 (Figura 3), nota-se a supressão vegetal para a criação de áreas de pastagem, a qual pode ser visualizada nas porções norte, sudoeste e central desta. Destaca-se que a remoção da vegetação, de acordo com de Lima (2003), contribui para o desenvolvimento de processos erosivos ao deixar o solo desprotegido da ação da chuva.

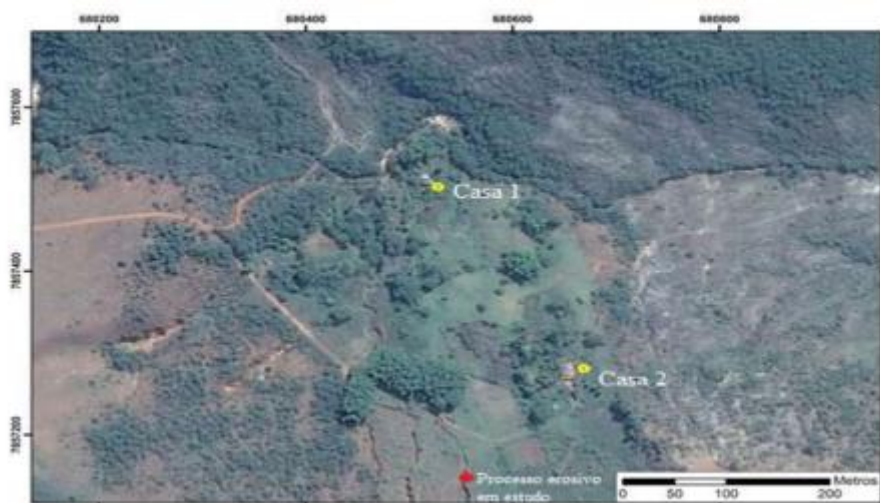
Figura 4- Vias de acesso e ocupações humanas próximas ao processo erosivo em estudo, na região da Cachoeira da Serenata, Itambé do Mato Dentro (MG).

Ademais, podem ser observadas na região algumas casas (Figura 4), localizadas na porção norte (casa 1), em uma área de vegetação escassa, e na área sul (casa 2), que também possui área de vegetação degradada ao seu redor, além de estar situada próxima aos processos erosivos.

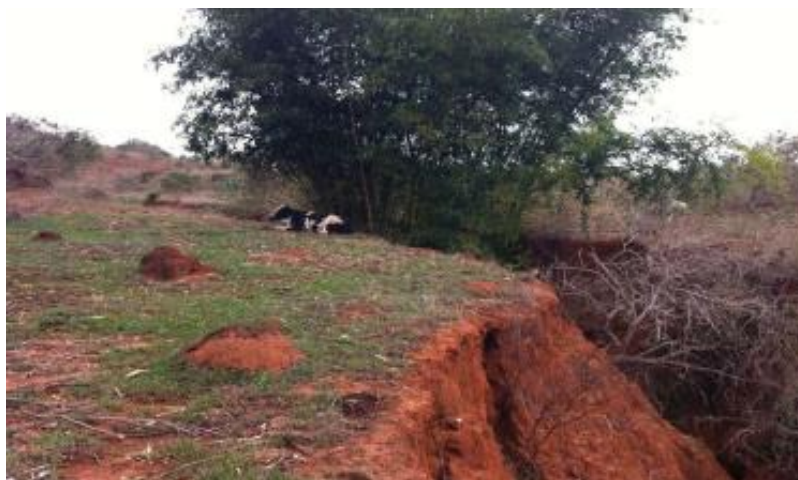
Partindo para uma ótica aprofundada, o local do processo erosivo em estudo corresponde à uma área de pastagem (Figura 5), caracterizada pela supressão da vegetação. Desta maneira como abordado por Pires e Souza (2013), a abertura de área para pastagem, visando atender a demanda de consumo de alimentos para as populações, favorece no surgimento dos processos erosivos, devido à supressão vegetal.

Figura 5- Gado pastando próximo aos processos erosivos na região da Cachoeira da Serenata, no município de Itambé do Mato Dentro (MG).

A cobertura vegetal circunvizinha ao processo erosivo é formada por gramíneas rasteiras e espaçadas umas das outras, não sendo capaz de proteger totalmente o solo ao redor da ravina. Assim, nos locais onde o solo está desprotegido, o material exposto é facilmente carregado pela ação das chuvas e vento, além de aumentar a velocidade do escoamento superficial acarretando na erosão (Guerra, Silva & Botelho 2014).

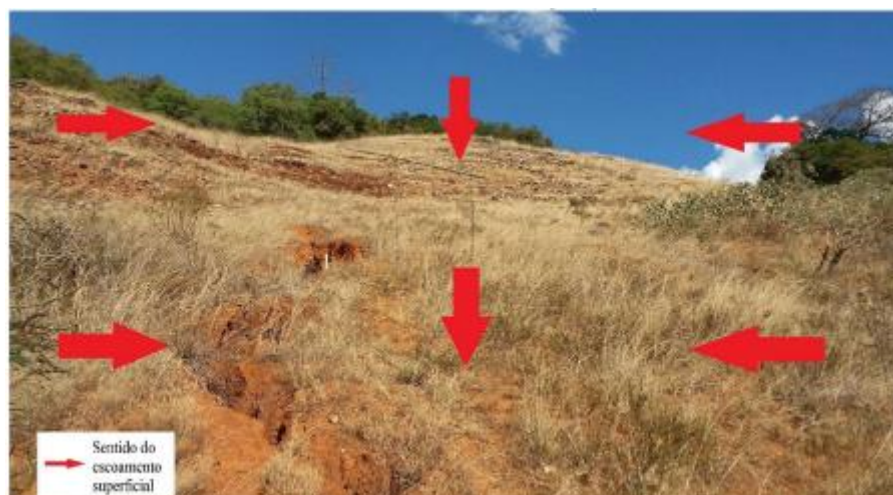
Figura 6- Formato da vertente em estudo, na região da Cachoeira da Serenata, município de Itambé do Mato Dentro (MG)

Observou-se que os processos erosivos se encontram em uma vertente de formato côncavo (Figura 6). Desse modo, como abordado por Guerra e Cunha (1999), as vertentes côncavas são responsáveis pelo escoamento superficial pontual, ocorrendo maior movimento de massa devido ao aumento da velocidade do escoamento superficial.

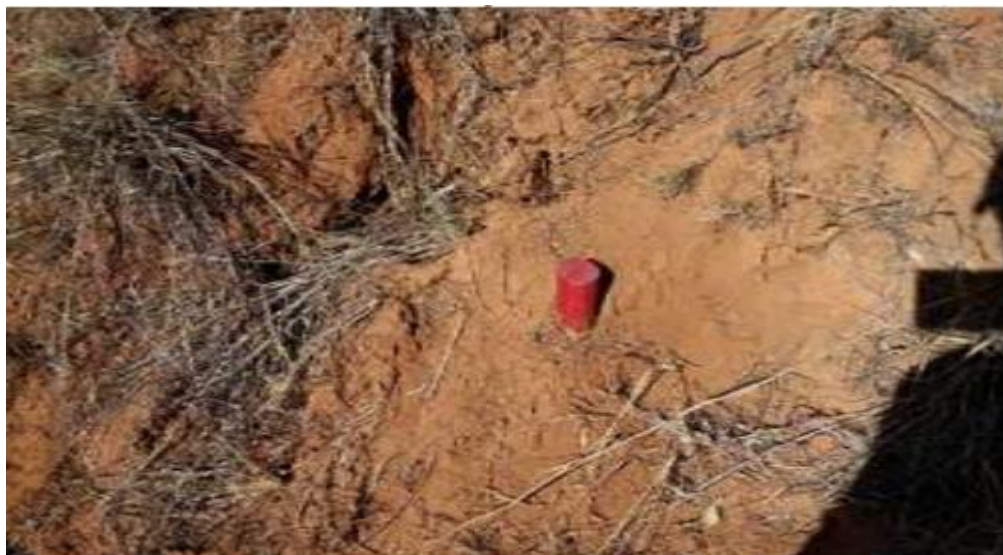
Figura 7- Estacas de erosão para o monitoramento do processo erosivos, nas proximidades da Cachoeira da Serenata, município de Itambé do Mato Dentro (MG).

O primeiro passo foi a instalação das estacas e pinos de erosão ao redor da fenda da ravina, as quais ocorreram no mês de maio de 2016. Cada estaca (Figura 7) foi instalada a dez metros da fenda e distante vinte metros uma da outra, no total de doze estacas.

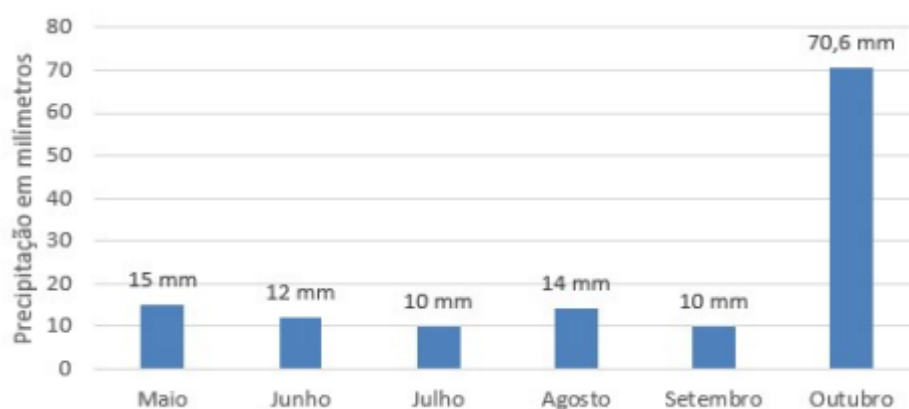
Gráfico 2 - Volume de precipitação em milímetros na região da Cachoeira da Serenata, no município de Itambé do Mato Dentro, compreendidos no período entre maio e outubro do ano de 2016.

De acordo com dados do INMET referentes à estação Conceição do Mato Dentro (MG), durante o período do experimento ocorreu um baixo índice pluviométrico na região, com uma média de 12,2 milímetros mensais durante o período de maio a setembro e 70,6 milímetros de chuva no mês de outubro, apresentados no Gráfico 2.

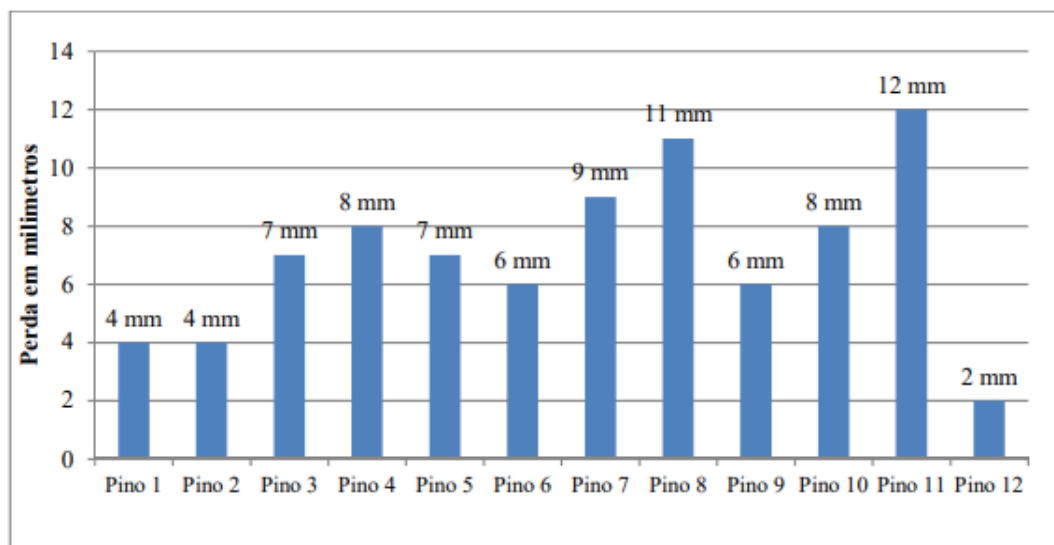
Gráfico 3: Monitoramento da vertente do processo erosivo por meio de pinos de erosão no período de maio a outubro no ano de 2016, na região da Cachoeira da Serenata, município de Itambé do Mato Dentro (MG).

Considerando as parcelas experimentais utilizando pinos de erosão, ressalta-se que durante os seis meses de coleta de dados em campo, não foi observada alteração na altura dos pinos protegidos pela vegetação, assim sendo, não ocorreu deslocamento das camadas superficiais de solo. Por sua vez, os pinos inseridos em solo desprovido de cobertura vegetal apresentaram alterações de altura sobre a camada superficial do solo, conforme apresentado no Gráfico 3.

De acordo com os dados apresentados no Gráfico 3, ocorreram transporte de solo em todos os pinos de erosão, sendo que no pino 11 foi notado maior transporte de solo, totalizando 12 milímetros, seguido do pino 8 com transporte de 11 milímetros da camada superficial do solo. O menor transporte de solo foi observado no pino doze, correspondendo a 2 milímetros, seguido pelos pinos um e dois que sofreram que registraram 4 milímetros de transporte de massa de solo.

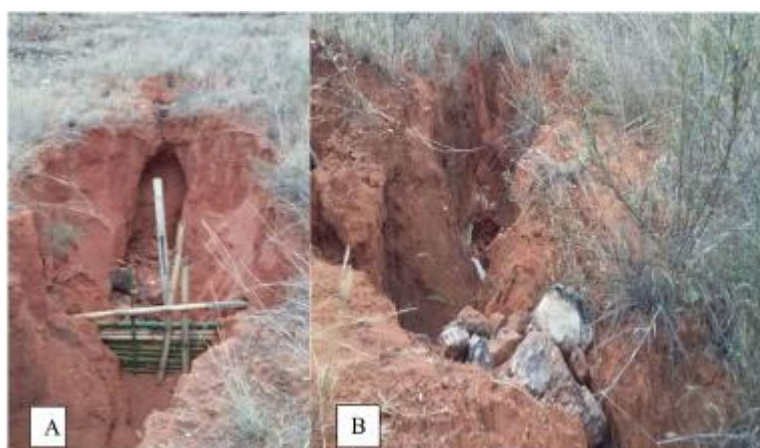
Figura 8 A/B - Paliçadas construídas dentro da fenda da ravina na região da Cachoeira da Serenata, município de Itambé do Mato Dentro (MG). **A**- Paliçada de bambu; **B**- Barramentos com blocos de quartzito e quartzo.

Ressalta-se que além das técnicas nucleadoras, foram utilizadas técnicas mecânicas para a estabilização de uma ravina como, paliçadas de bambu (Figura 8A) e barramentos com a utilização de blocos de quartzito e quartzo (Figura 8B) encontrados próximos ao processo erosivo, visando a redução da perda de solo na fenda da erosão, a partir escoamentos superficiais das águas das chuvas.
