Boca do Rio (Budens, Vila do Bispo): novos dados de uma *villa* piscícola romana

João Pedro Bernardes*
Ismael Estevens Medeiros**

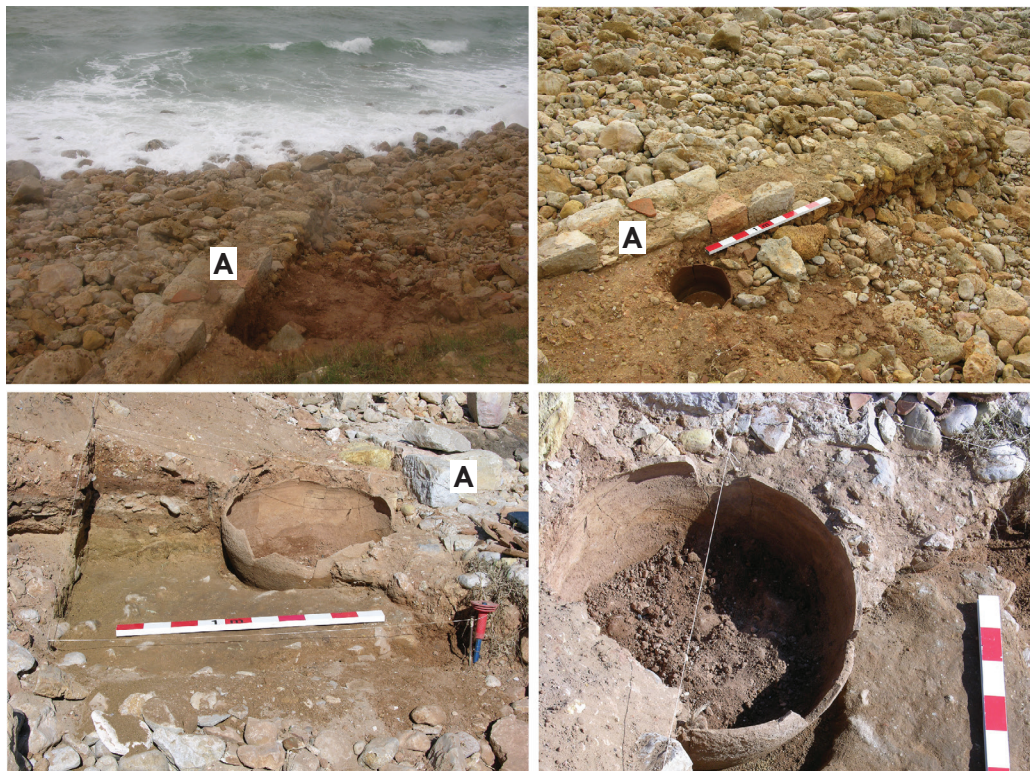
Fig. 6 – A ação do mar na área 5 e o aparecimento e início da escavação do *dolium*.
A – mó

grande *dolium* quase completo (Figs. 6 e 7). Este elemento, bem como outros que apareceram no talude da área do compartimento E'' da planta de Estácio, suscitou que se implantasse aqui uma quadrícula com o intuito de salvaguardar o *dolium* e registar de forma rápida e expedita o que entretanto estava a ser destruído pelo mar.

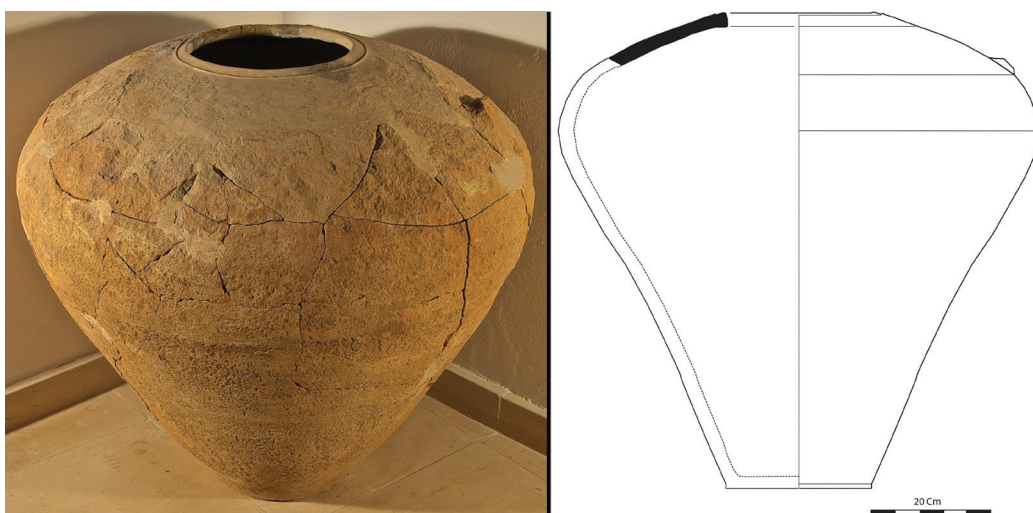
Fig. 7 – O *dolium* da área 5 restaurado e desenhado.

O espólio mais significativo da cozinha escavada na área 5 corresponde aos restos de quatro ânforas e ao *dolium* com os seus restos de sedimento de pasta de peixe (Fig. 7). Estes elementos não permitem recuar a datação desta área de cozinha além da metade do século III, o que é confirmado por alguns fragmentos de forma indeterminada de *terra sigillata* africana dos tipos C e D. Duas das ânforas encontradas *in situ* são integráveis na variante D tipo Africana II, ligadas ao transporte de azeite e datáveis de meados do século III ao primeiro terço do IV (Bonifay, 2004, pp. 115–117). Outro contentor pode-se classificar como uma africana grande do tipo Keay 35B, produzida nos dois primeiros terços do século V (Bonifay, 2004, pp. 133–135), ou talvez como uma Hammamet 2 que conheceu uma longa evolução do século III ao V (Bonifay, 2004, p. 93). O quarto contentor anfórico, talvez vinário, corresponde a uma ânfora cilíndrica de médias dimensões da forma Africana IIIc, datável do fim do século IV à primeira metade do V (Bonifay, 2004, pp. 119–121). Finalmente, desta área há a referir o *dolium in situ* encastrado no piso térreo da cozinha com restos de sedimento de preparados piscícolas cuja análise recente ao DNA presente nos restos revelou que o conteúdo foi constituído a partir de sete espécies de peixe (Landi & alii, 2015). Aliás, a recolha recente por um turista de uma vértebra de cetáceo que cobria a boca de mais um contentor cerâmico que o mar destruiu no talude, acentua a diversidade dos recursos marinhos que as populações da Boca do Rio exploravam (Fig. 18).

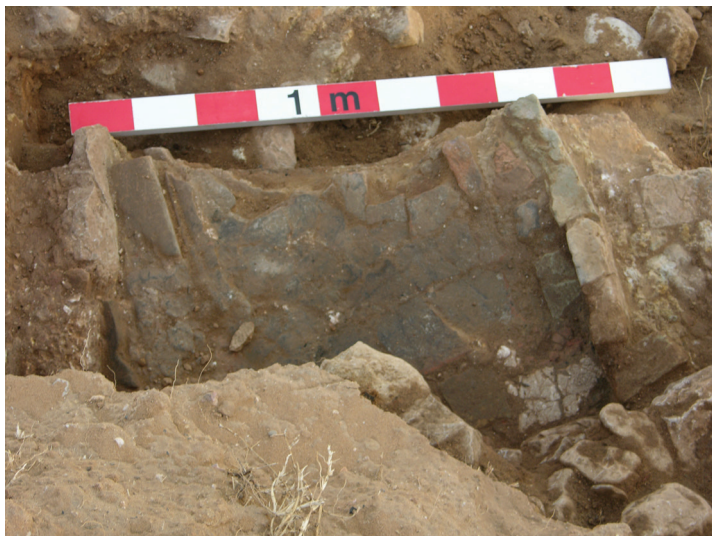
Fig. 10 – Estrutura de combustão (lareira) da área 5.

A interpretação deste espaço como cozinha viria a confirmar-se pelo facto de a limpeza do talude, após a investida do mar, para oeste da quadrícula implantada, e ainda dentro do espaço do compartimento E'' da planta de Estácio da Veiga, ter permitido identificar uma lareira assente na plataforma de pedras e argila que regularizava o espaço dos compartimentos anexos (compartimento C e E' da mesma planta), que ficariam, assim, a uma cota superior (Fig. 10).

Esta lareira (UE 510) encostava ao muro poente do compartimento-cozinha sendo que o *dolium* encontrava-se no lado oposto, isto é, junto ao muro m6, que fechava o mesmo compartimento a nascente. Estava coberta com restos de taipa derrubada e estuque liso, bem como carvões (no lastro). Quase ao nível do lastro foi detetado um fragmento de cerâmica vidrada

melada e uma moeda de 20 centavos, testemunhos da passagem por ali da vala aberta por José Formosinho. A lareira era delimitada por *lateres* ou pedras em cutelo com ligante de argila refratária amarelada. A base era do mesmo tipo de *lateres*, muito fragmentados e igualmente assentes e ligados com a mesma argila. Note-se que este compartimento (E'') é o mesmo que é delimitado a nascente pelo grande muro (m6) que possui adossados, de um lado e do outro, dois pequenos tanques assinalados na planta de Estácio, nomeadamente F e F'. O primeiro destes tanques, registado em 2003 e cujos vestígios de *opus signinum* agarrados a m6 ainda eram visíveis, faria, assim, parte da cozinha. Do lado exterior ficaria o tanque F', e, um pouco acima dele, já no talude, sensivelmente à mesma latitude do *dolium*, toda uma área que teria servido de zona de despejo de cinzas e matéria excedente da cozinha. Finalmente de registar que o muro perimetral m6, robusto e bem construído, apresentava, sobrepostos, três níveis de construção: m6a, alicerce ligeiramente mais saliente que a parte posterior, de alvenaria fortemente argamassada com nódulos negros de pozolanas, a conferir-lhe cor acinzentada; m6b, troço do mesmo tipo, a partir do qual arrancavam os tanques F e F'; m6c, troço em silharia, mais estreito que os anteriores, com argamassa castanho-clara, mais friável.

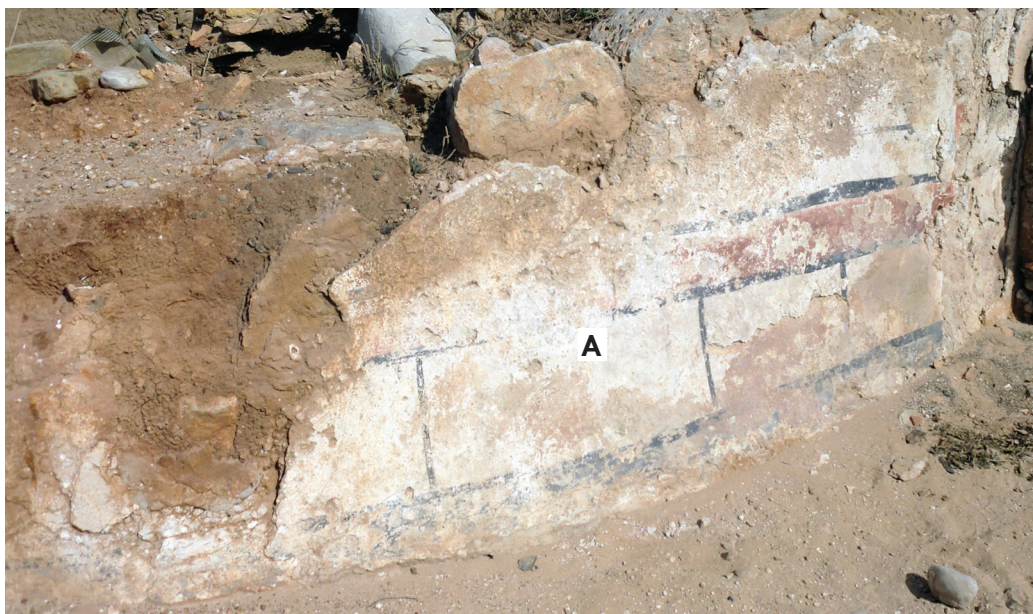
Fig. 12 – Estuques pintados sobrepostos no muro m1 (camadas mais recentes).

- A – m1b
- B – m1c
- C – m1f
- D – m1e
- E – m1b?

m1, mas aqui m1c é sobreposta diretamente por duas camadas que só foram identificadas neste ponto: m1e e m1f (Fig. 12). Estas camadas estão assim entre m1c e m1b, sendo difícil de compreender se em alguma altura cobriram todo o plinto do muro ou se resultam apenas de arranjos ou remodelações pontuais neste troço. De qualquer forma e dada a sua espessura, parece provável que correspondessem a mais duas camadas que só aqui se preservaram, pelo que m1 parece ter sido revestido, ao nível do plinto, por uma sucessão de seis camadas de estuque ao longo de cerca de 150 anos, entre meados do século III e inícios do V. A espessura de 0,03 m que demos para a camada m1b, deve antes corresponder à espessura das três camadas, uma vez que tanto m1e como m1f têm uma espessura, respetivamente, de cerca de 0,005 m e de 0,01 m.

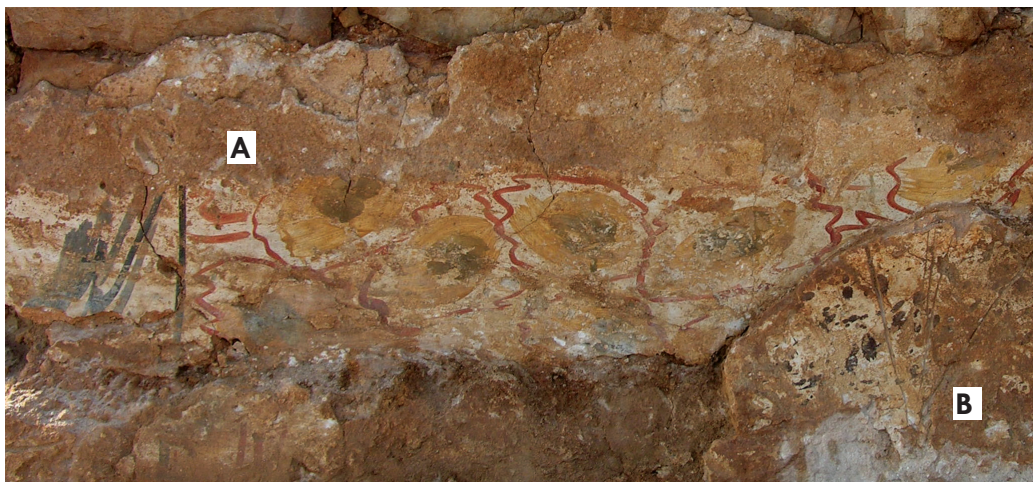
Fig. 13 – Estuques pintados sobrepostos no muro m1 (camadas mais antigas).

- A – m1d
- B – m1c

Igualmente bem visível e bem preservada na extremidade do muro junto a m2, que a cobria parcialmente, era a camada m1d. Preservava-se em 0,4 m a contar da base e era constituída por motivos pictóricos abstratos, formando linhas serpenteadas a vermelho, cinzento e amarelo em fundo branco-bege (Fig. 13).

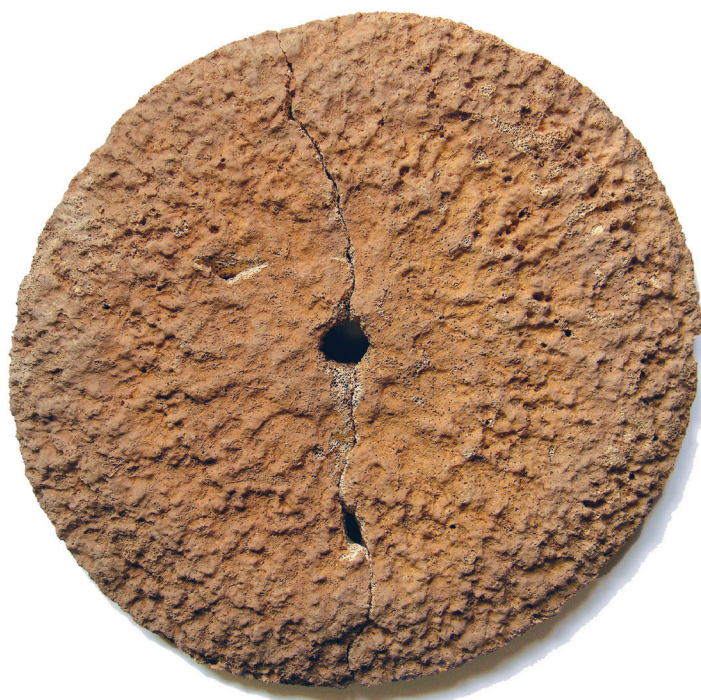
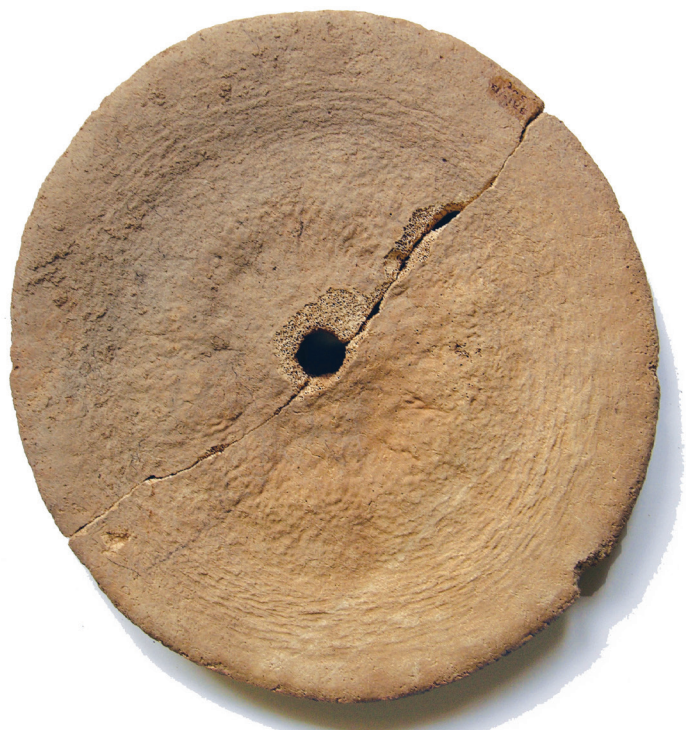
Fig. 18 – Vértebra de cetáceo jovem que tapava a boca de um contentor.
