## Análise espacial da qualidade microbiológica das águas do rio Piancó no trecho Coremas-Pombal-PB

### Spatial analysis of the microbiological water quality of the in Piancó River, section Coremas-Pombal-PB

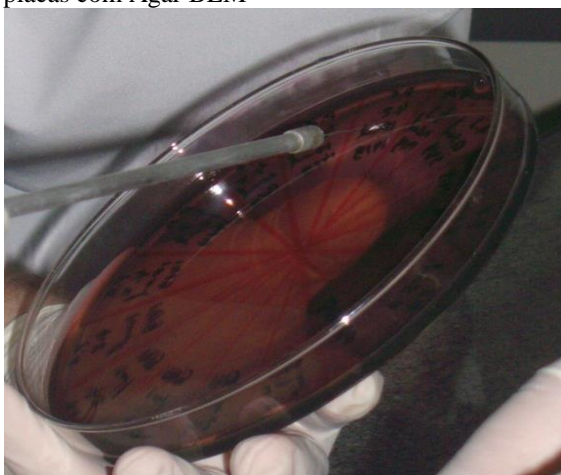
**Figura 2.** Repicagem das amostras positivas do Caldo EC para placas com Ágar BEM

com Ágar EMB. Estas permaneceram incubadas por 24 horas a 35 °C, para verificação dos tipos de colônias que se desenvolveram nestas placas (Figura 2).

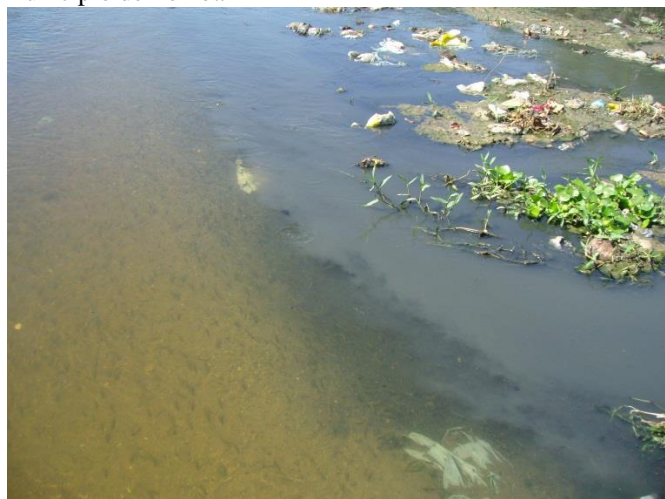
Figura 3. Lançamento de efluentes urbanos no rio Piancó, município de Pombal-PB

mL (Tabela 4), acima do aceitável pela legislação. Este ponto está localizado a jusante da área urbana de cidade de Pombal-PB e as elevadas concentrações deste parâmetro podem ser atribuídas ao despejo de efluentes doméstico, sem de tratamento, no corpo hídrico, o que é preocupante do ponto de vista da saúde pública (Figura 3).

Conforme Aléssio et al. (2009), este tipo de contaminação pode estar relacionado com a presença de fossas, que através da infiltração, comprometem a qualidade do lençol freático, bem como a problemas na estrutura nas canalizações de esgoto das residências ou ainda o contato direto com fezes humanas ou de animais oriundas do escoamento superficial.

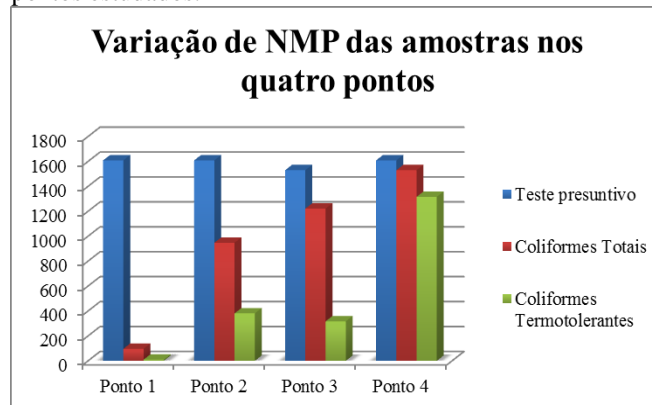
Figura 4. Variação de NMP/100mL das amostras nos quatro pontos estudados.

Comparando os índices de NMP/100 mL obtidos nas amostras dos quatro pontos, observa-se que há presença de coliformes termotolerantes em todos os pontos. O ponto 1 foi o que apresentou menor expressividade em relação a presença desse grupo de bactérias, com apenas 10 NMP/100 mL. Durante o percurso do rio, o NMP/100 mL foi se elevando. No ponto 4, os resultados obtidos demonstram que, os efluentes despejados no referido rio, elevaram significativamente os índices de coliformes totais e termotolerantes, tornando a

água imprópria para o uso (Figura 4). Outro fato de extrema relevância foi a presença de *E. coli* nos pontos analisados, merecendo destaque o Ponto 04, com concentrações bastante elevadas. A presença de *E. coli* foi constatada pela coloração verde metálica em meio Ágar BEM (Figura 5).
