## **APORTE DE FUENTES DE AGUAS SUPERFICIALES EN LA PARTE ESTE DEL LAGO ENRIQUILLO Y EL IMPACTO DE ESAS AGUAS EN EL CRECIMIENTO DEL LAGO**

Contribution of surface water sources in the eastern part of Lake Enriquillo and the impact of these waters to the growth of the lake

**Virgilio Antonio Miniño Mejía\***  
**Yolanda León**  
**Cándido Quintana**  
**Aida Rosario**

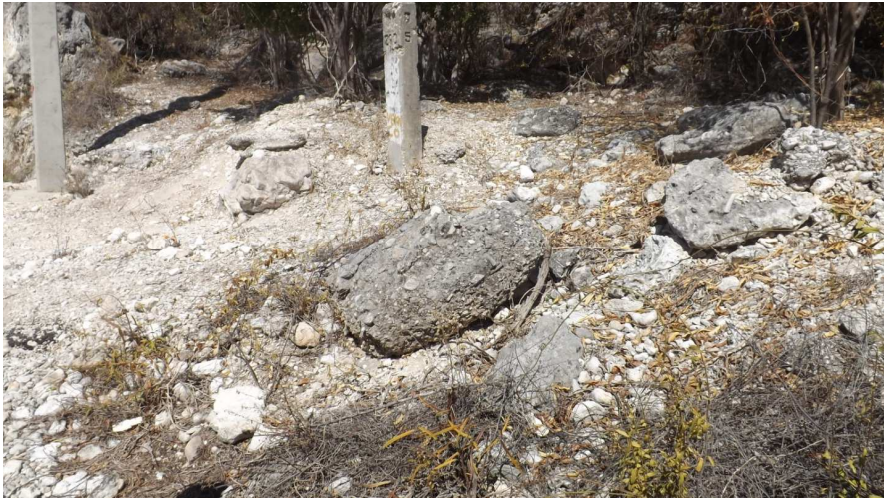
**Figura N.º 3**  
**Rocas calizas**

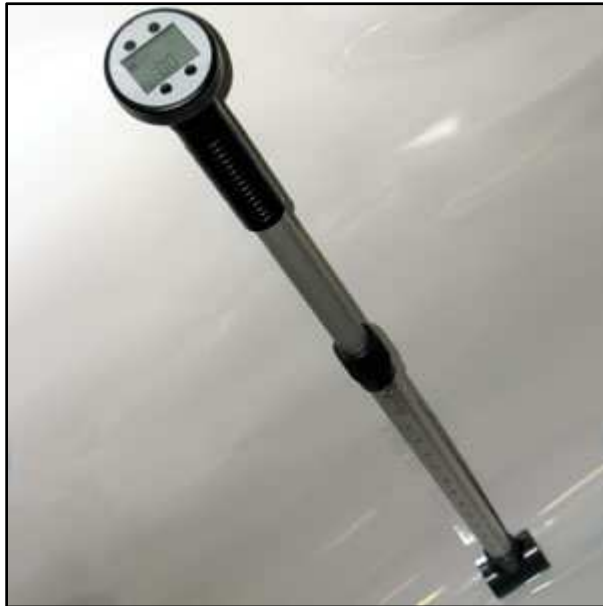
**Figura N. ° 4**  
**Caudalímetro FP311 Global Water Flow Probe**

La tercera fue la fase de toma de mediciones. Esto se hizo de la siguiente manera: Se realizaron ocho viajes de campo en las diferentes estaciones del año para medir el flujo de aguas en la parte oriental del lago Enriquillo utilizando un medidor de caudal (FP111 Flow Probe, 3'- 6'). Figura 4. El flujo o caudal, es la cantidad de agua que pasa a través de una sección del río o canal por unidad de tiempo. Se calcula multiplicando la velocidad del agua (m/s) por el área de la sección específica (m<sup>2</sup>), y el resultado es el volumen (m<sup>3</sup>/s).

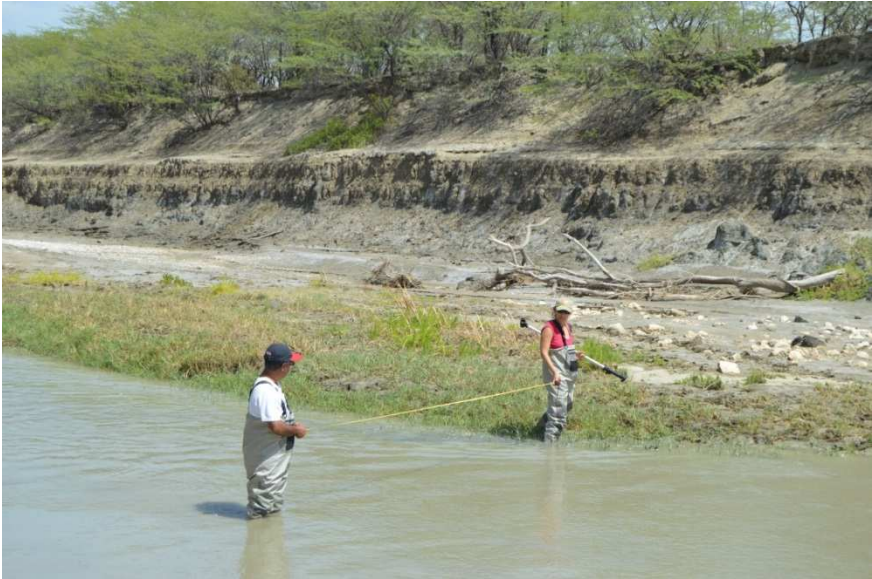
**Figura N.º 6**  
**Medición del ancho de río**

Para la toma de mediciones de los caudales se procedió de la siguiente manera: Se marcó la localización del canal utilizando un GPS. Luego se midió el ancho del canal utilizando una cinta métrica y de inmediato se midió la profundidad del canal en el centro, en el costado izquierdo y el costado derecho del mismo y se tomó la profundidad promedio para la calculación. Luego se tomaron tres (3) medidas de velocidad del flujo de agua en cada segmento y a diferentes profundidades. (Figuras 6, 7, 8). En algunas ocasiones se tomaron cuatro o cinco mediciones debido a inconsistencias en la lectura del caudalímetro. Se calculó el promedio de la profundidad del canal, así como el promedio de las velocidades de los flujos. Para calcular el área del río se usó la siguiente ecuación:

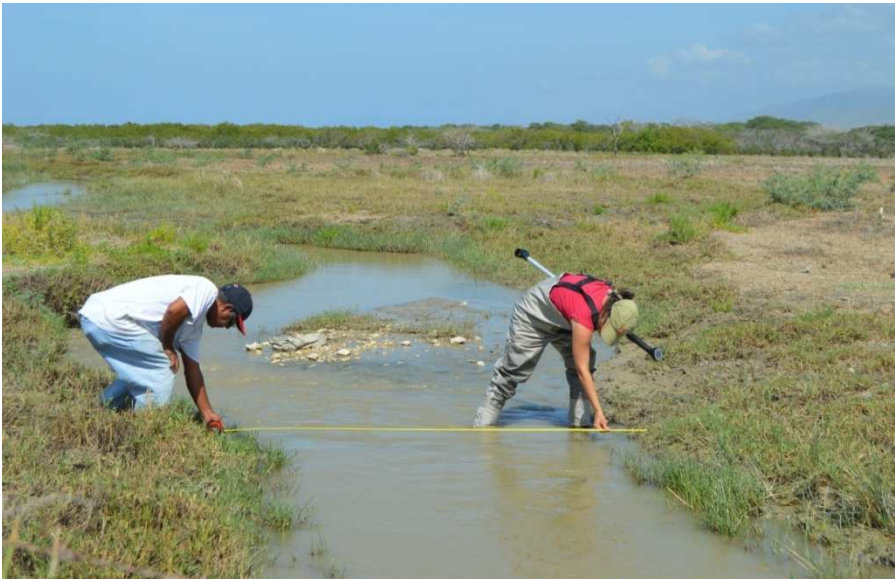
**Figura N.º 7**  
**Medición del ancho de canal**

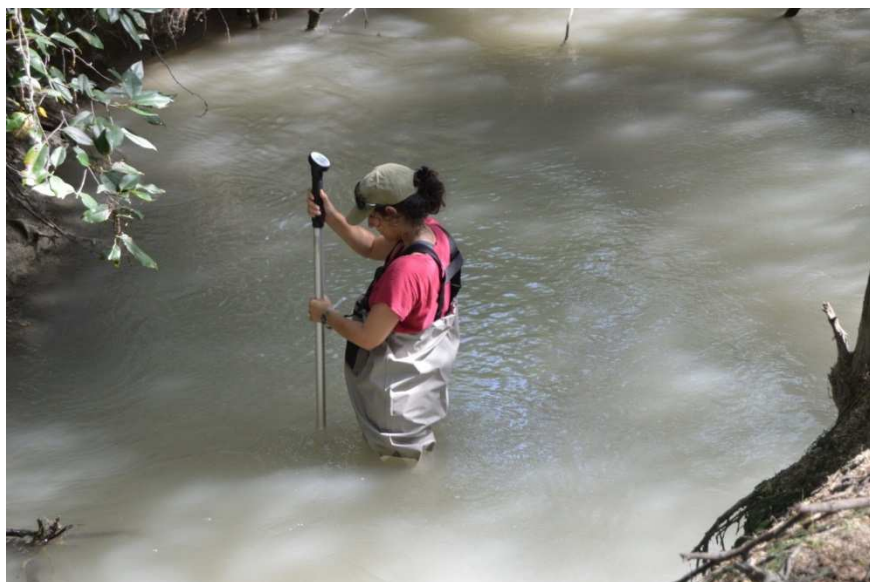
**Figura N.º 8**  
**Medición del flujo de canal**

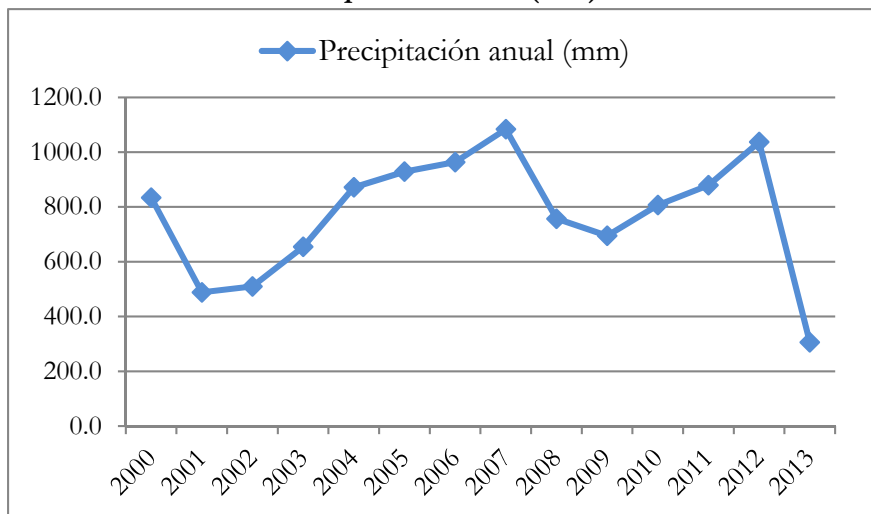
**Figura N.º 9**  
**Precipitación anual (mm)**

La figura N.º 9 y la tabla N.º 1 muestran claramente que para el área de estudio el año 2013 fue de extrema sequía en comparación a los datos obtenidos desde el 2000. Durante el 2013 la precipitación fue de unos 306.3 mm, mientras que para el 2012 la precipitación fue de unos 1037.3 mm. La Oficina Nacional de Meteorología (ONAMET) no reportó datos de precipitación para el mes de enero del 2013. Durante ese mismo período, es decir durante el mes de enero, del 2014 la precipitación fue de unos 7.5 mm. Durante el mes de febrero del 2013 ONAMET registró una precipitación de 12.1 mm y durante el mismo mes, pero en el 2014 la precipitación fue de 0.9 mm, habiendo mostrado una baja significativa para este período. No se pudo obtener datos de precipitación para el resto del 2014, pero las experiencias de los viajes de campo, además de la bajada del nivel de las aguas del lago Enriqueillo, sugieren que la precipitación del 2014 fue menor a la del 2013.
