## Patologías en rocas que componen algunos monumentos funerarios del cementerio de la Recoleta, Buenos Aires, Argentina

### Pathologies in rocks that make up some tombstones in the cemetery of Recoleta, Buenos Aires, Argentina

Ponce, María Beatriz

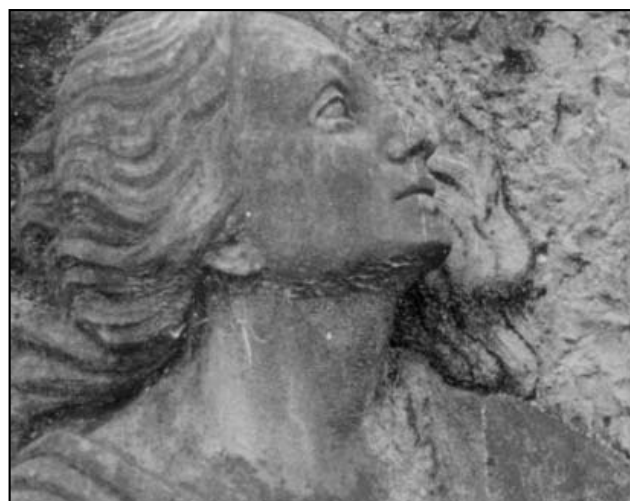
**Figura 1. Detalle del rostro femenino esculpido en dolomita.**

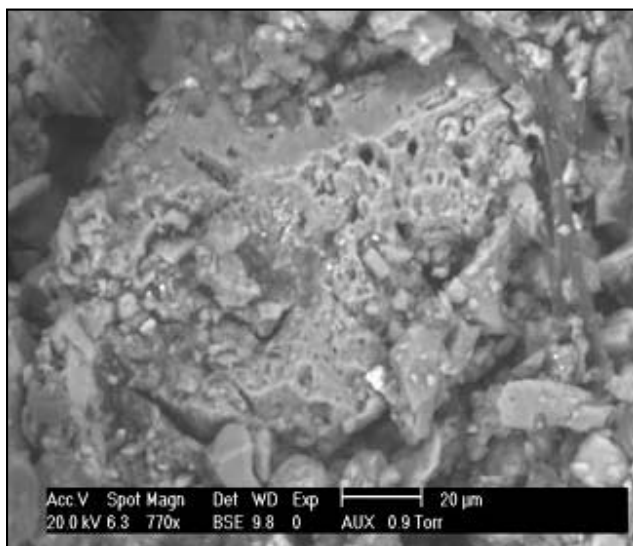
También en la dolomita, se ha producido por procesos de disolución a consecuencia de la lluvia y agentes atmosféricos, junto a la acción biológica de líquenes y hongos. En la Figura 2 se muestra cristales de dolomita corroídos.

Figura 2. Cristales de dolomita corroídos (X 770).

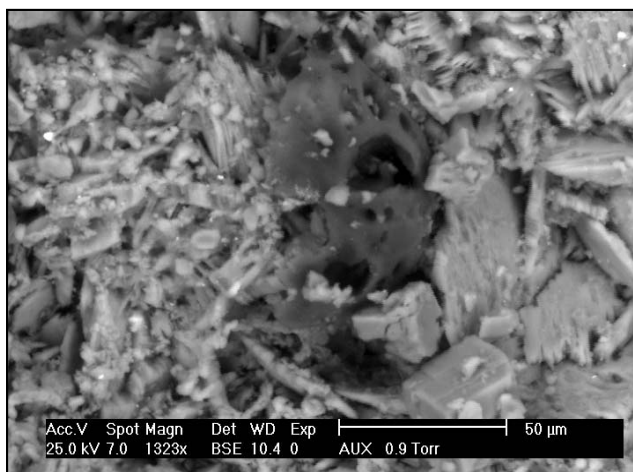
Dadas las características del área del sepulcro, la humedad ha intervenido como incentivo para que exista actividad biológica generando films donde se reconocen líquenes y hongos. Éstos últimos producen corrosión superficial provocando disrupción entre los cristales de dolomita, evidenciados en la observación por microscopio electrónico (SEM) (Figura 3).

Figura 3. Inserción de líquenes en el sector central entre los cristales de dolomita (X1323).

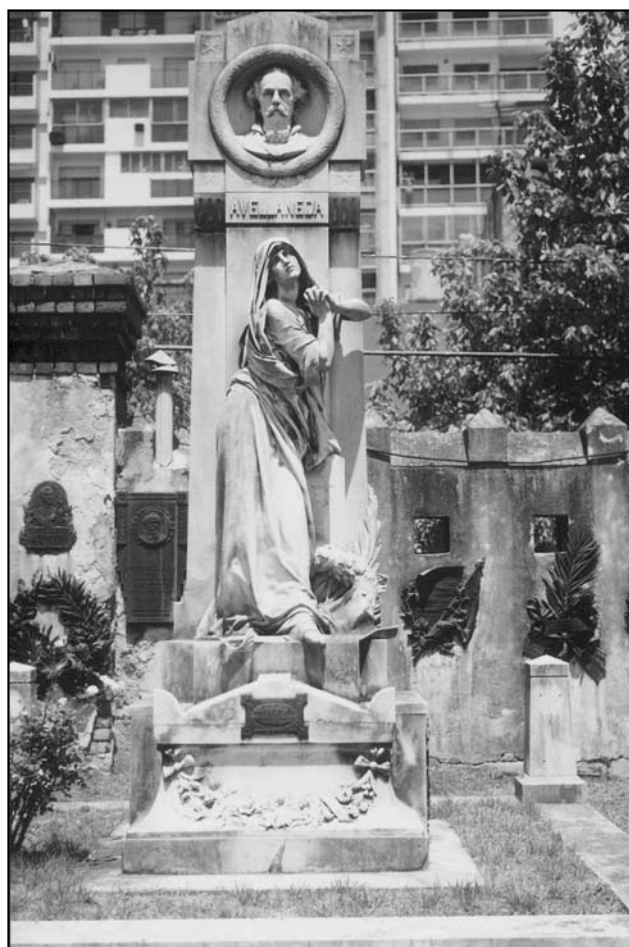
Figura 4. Monumento a Nicolás Avellaneda.

**Composición del monumento:** Posee una escultura de bulto ubicada en el centro del monumento representando La Elocuencia, todo apoyado sobre un pedestal. En la parte superior ha sido colocado el busto de Nicolás Avellaneda (Figura 4).

**Tipo de roca:** El sepulcro está realizado en mármol de Carrara (según registros del cementerio). El resto de la obra que corresponde al apoyo inferior de la escultura (a nivel de la vereda), ha sido realizada en mampostería.

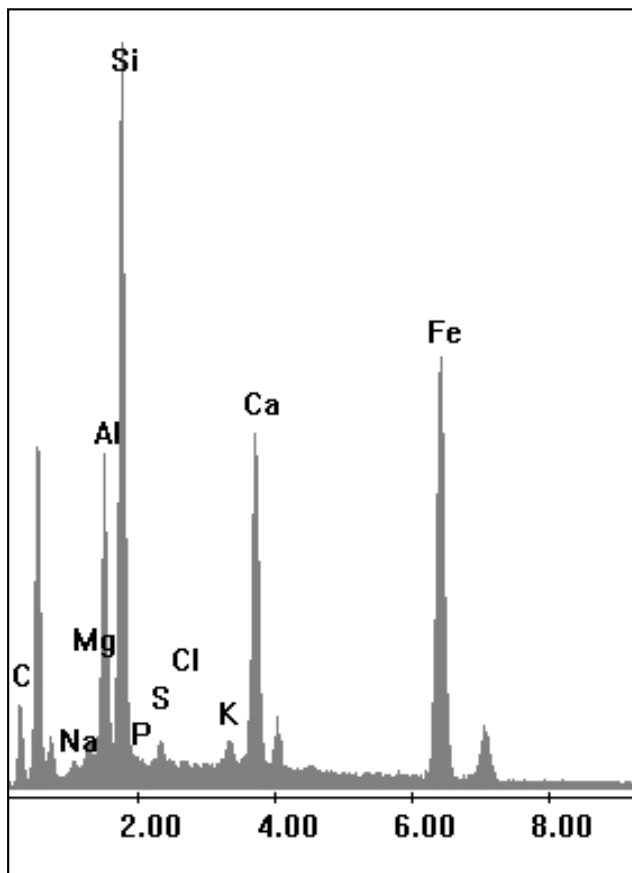
**Patologías detectadas:** El mármol está formado por carbonato de calcio (calcita), que al estar expuesto al intemperismo genera un aumento de la porosidad superficial, favoreciendo el desarrollo de pátinas de polvo y partículas compuestas por cenosferas (de composición carbonosa), costras negras, áreas de biofilm y depósitos de elementos metálicos como Pb, Zn, Ti, Cu, Zr, Sr, y Ni, además de otros elementos como C, P, Cl y Si producto de la actividad de los organismos, S presente en la

formación de yeso y Fe (origen ambiental), todo detectado por EDAX (Figura 5) (Ponce, 2010).

Figura 5. EDAX donde se muestra C y Si (actividad orgánica), Fe (partícula ambiental).

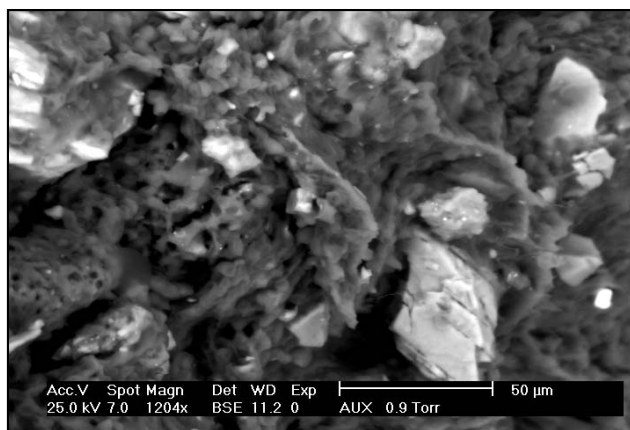
La actividad biológica se manifiesta por la presencia de líquenes que se insertan en la capa supraepilítica deteriorando la cohesión superficial de los cristales de naturaleza carbonática (Figura 6). A todo esto debe agregarse acciones producto de la mala ejecución en las reparaciones de algunos sectores marmóreos (Figura 7).

Figura 6. Detalle de la inserción de organismos que provocan el deterioro de la superficie epilítica de la roca (X1204).

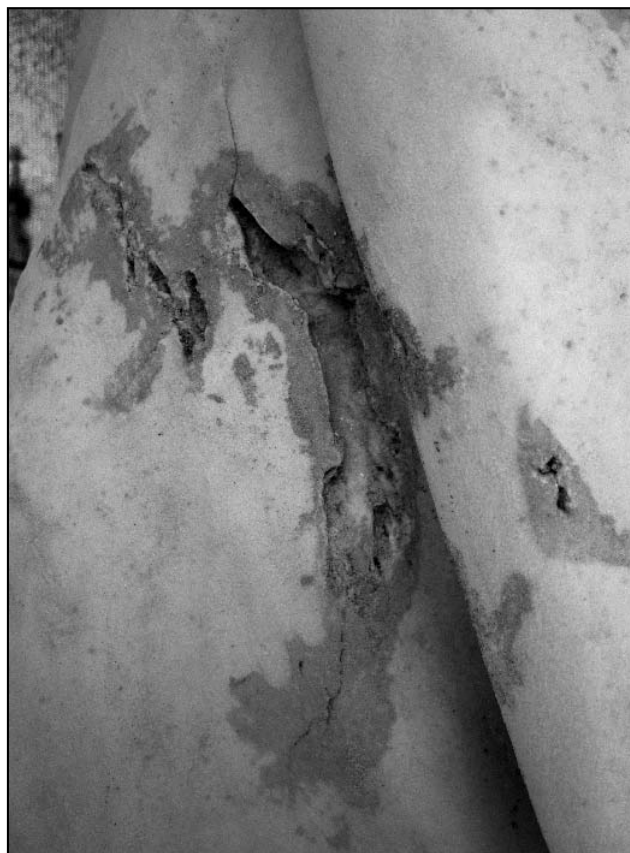
Figura 7. Deficiente implementación y ejecución de las reparaciones realizadas

- **Restauraciones deficientes.** Arreglos donde se ha empleado el cemento gris en mármol (Nicolás Avellaneda) quedando como parches que alteran la estética de la obra.

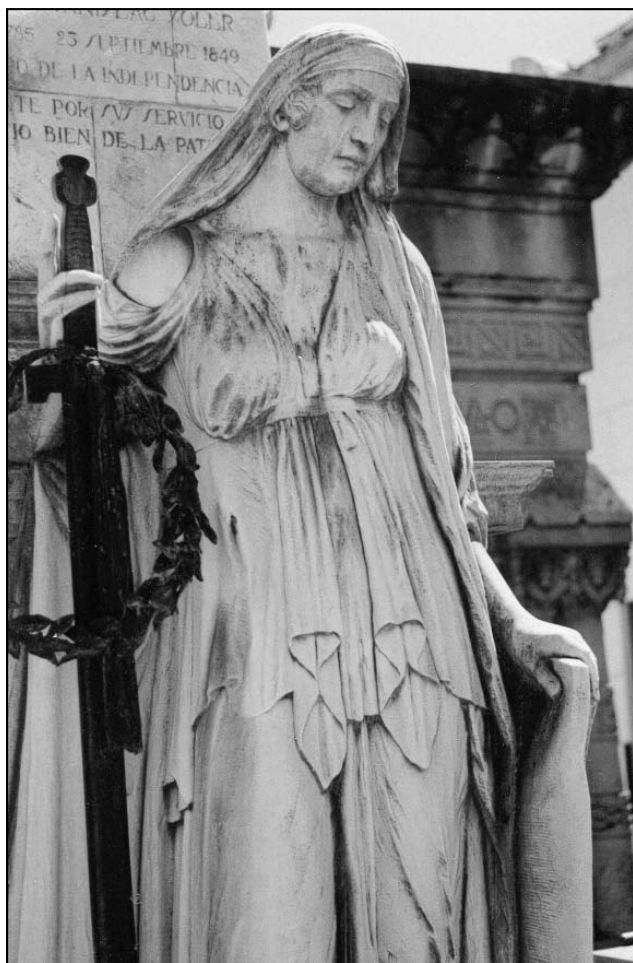
Figura 8. Monumento a Estanislao Soler.

**Ubicación:** Sección 9, Tablón 1, Fracción 11+12. Aproximadamente a 4 metros de la entrada sin vegetación circundante (Figura 8), orientación norte.

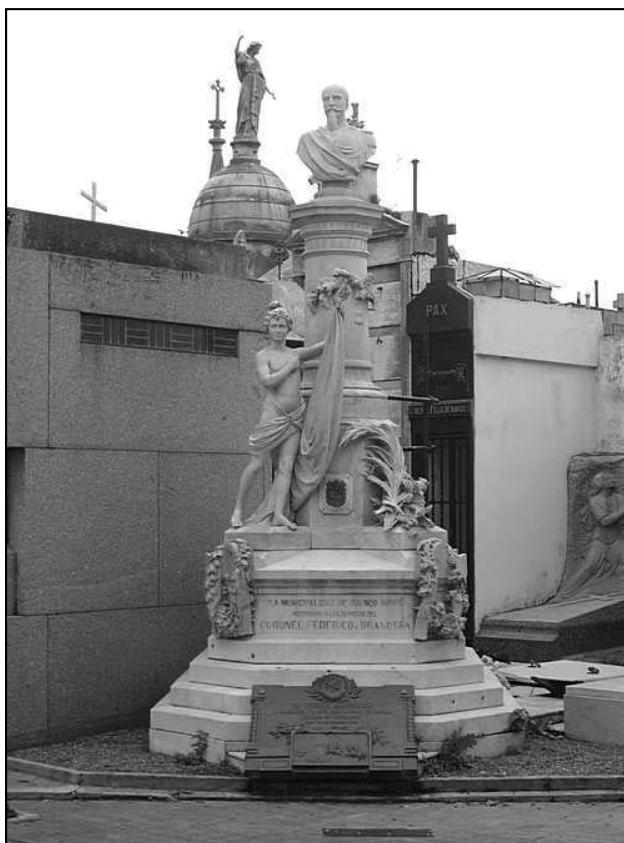
Figura 9: Monumento a Carlos Federico Brandsen.

**Ubicación:** Sección 9, Tablón 1, separación 9/11, situado cercano a la entrada, sin vegetación circundante (Figura 9).

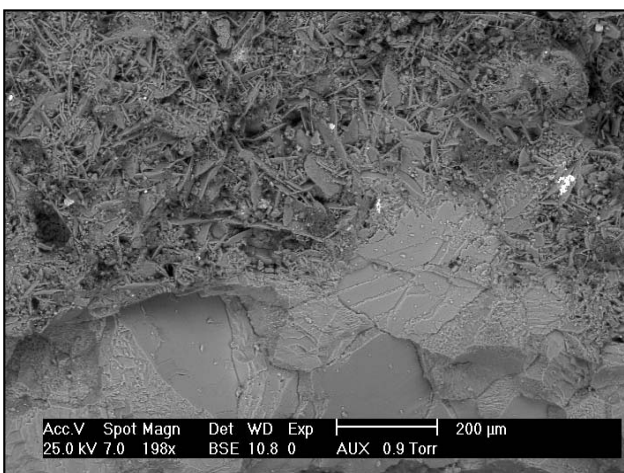
Además de la formación crustiforme (yeso + oxalato de calcio) también existe un componente biológico que modifica el color blanco de la roca oscureciéndola (Figura 10) alterando la capa supraepilítica de la misma. Mediante microsonda se encontraron elementos pertenecientes a la contaminación ambiental tales como los metálicos Pb, Fe, Ti, Zn, Zr y Sr, además de aquellos resultantes de la actividad biológica como P y Si (productos ácidos precipitados).

Figura 10. Detalle de las partículas acumuladas en la superficie del mármol (X198).

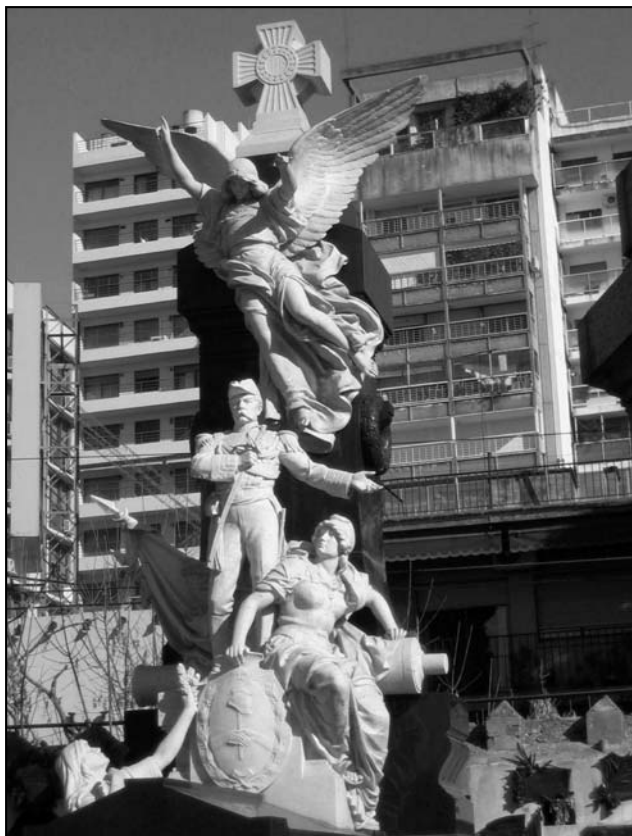
Figura 11. Monumento a Luis María Campos].

**Composición del monumento:** La figura central del General Campos está realizada en mármol blanco con suave vetado en gris azulado. El resto de la obra, también mármol pero de aspecto homogéneo de color blanco está constituido por una figura femenina alada en el sector superior y dos en el inferior, representando estas últimas a la Patria y a la esposa del general. Todo el conjunto se halla recostado en un basamento de gabra color negro (Figura 11).

**Tipo de roca:** Todo el monumento con excepción de la base, es de mármol vetiforme evidente en la escultura del general. En corte delgado bajo microscopio, evidencia la textura

granoblática de granos anhedral de calcita, observándose escasos óxidos e hidróxidos de hierro.

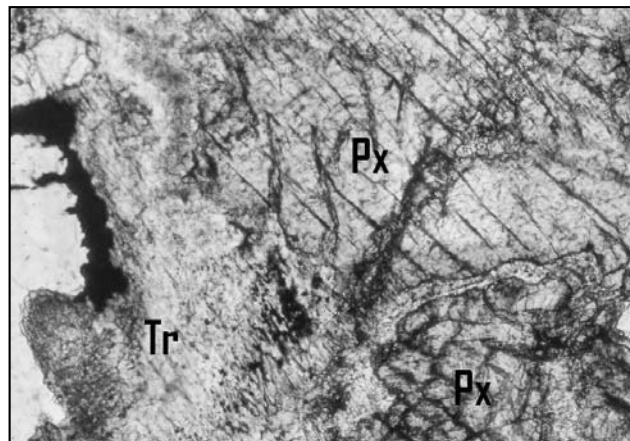
El basamento fue identificado como gabro compuesto esencialmente por plagioclasa y piroxeno, el cual se halla alterado a tremolita que en ocasiones se muestra rodeada por clorita. También se observa que el piroxeno puede pasar a biotita. Como minerales secundarios presenta opacos y biotita, en tanto como accesorios se halla apatita y cuarzo el cual ocupa los espacios entre los cristales máficos (Figura 12).

Figura 12. Detalle del reemplazo centripeto de tremolita (Tr) a partir de un piroxeno (Px) (X 200).

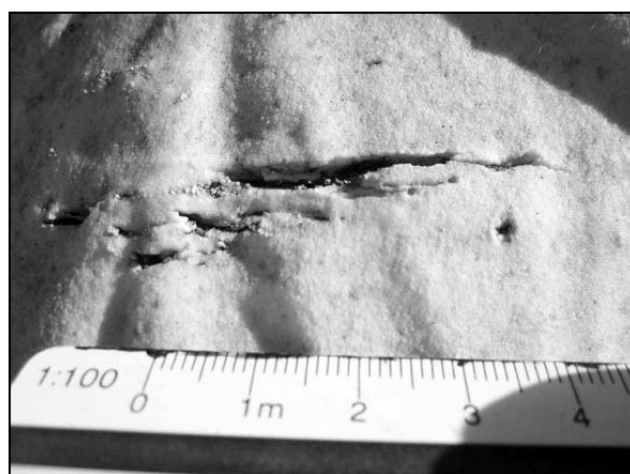
**Patologías detectadas:** Se evidencia en el mármol vetiforme de la figura del general y los de las figuras femeninas un comportamiento diferente frente al intemperismo. En el primero es posible ver a simple vista el desarrollo de fisuras de tamaño variado entre 10 y 30 mm de largo, llegando a los 3 mm de ancho y oquedades distribuidas en toda la obra en el orden de varios milímetros (0,5 – 3) (Figura 13), así como presencia de eflorescencias salinas. Estas últimas fueron identificadas por difracción de rayos X, como una asociación mineral anhídrita-calcita (Figura 14).

Figura 13. Oquedades y eflorescencias salinas en la escultura del Gral. Campos.

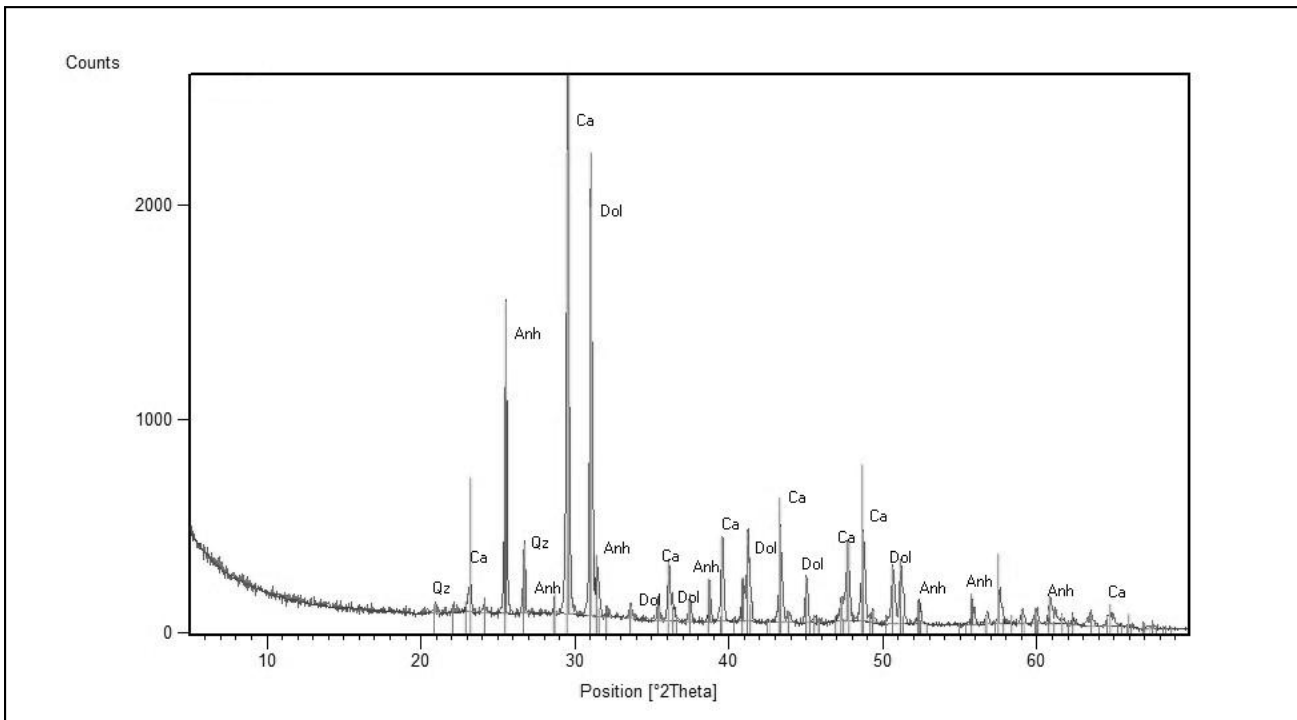
Figura 14. Determinación de anhidrita y calcita mediante difracción de rayos X

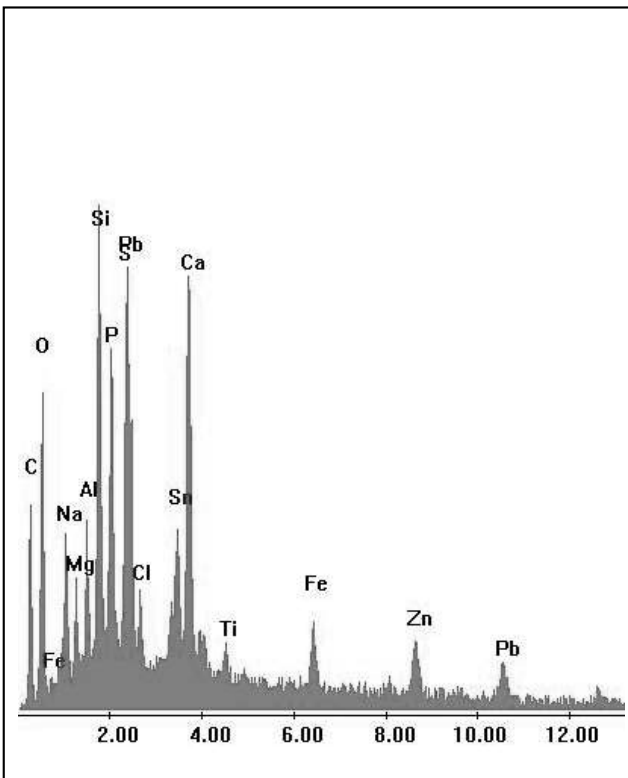
El gabro del pedestal muestra acumulación superficial de partículas ambientales cuya identificación con EDAX indica la presencia de elementos como Pb, Fe, Zn, S y C, P, y Cl producto de la actividad orgánica (Figura 15).

Figura 15. Determinación mediante EDAX de los elementos provenientes de la contaminación ambiental (Pb, Fe, Zn, S) y de la actividad orgánica (C, P y Cl) presentes en el gabro.

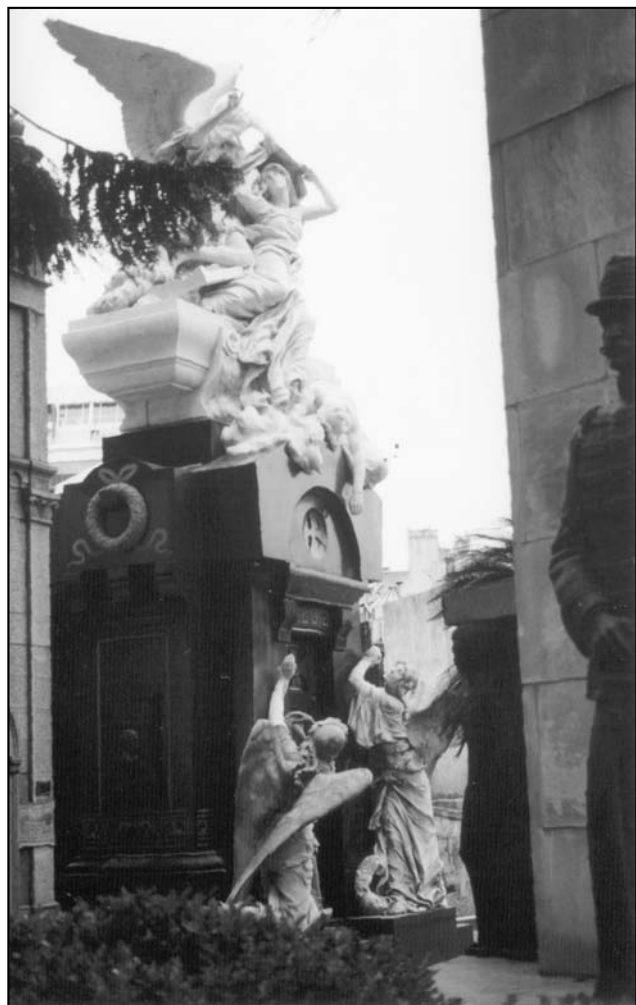
Figura 16. Monumento a José C. Paz.

mol de color blanco. Se apoya en una base granítica de color gris oscuro (Figura 16).

En algunos sectores se observa la generación de microfisuras y pérdida de cohesión producto de las patologías mencionadas.

En el pedestal granítico, la actividad biológica fue corroborada mediante el análisis por EDAX, que evidencia la presencia preponderante de elementos como C, Si, P y Cl. No obstante, se detectó la presencia de Pb sin encontrarse otros elementos metálicos (Figura 17).

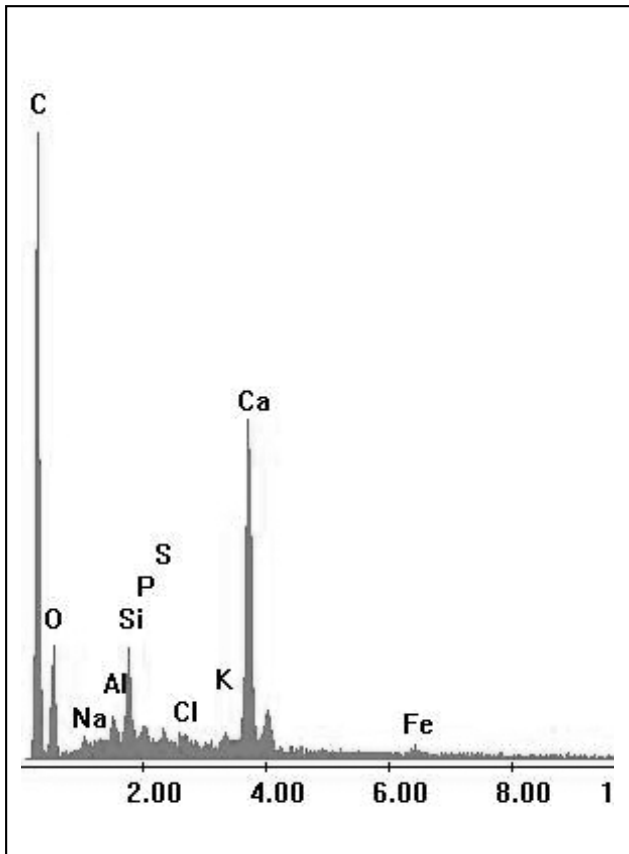
Figura 17: Elementos ligados a la actividad biológica (C, P, S y Cl) establecidos mediante EDAX

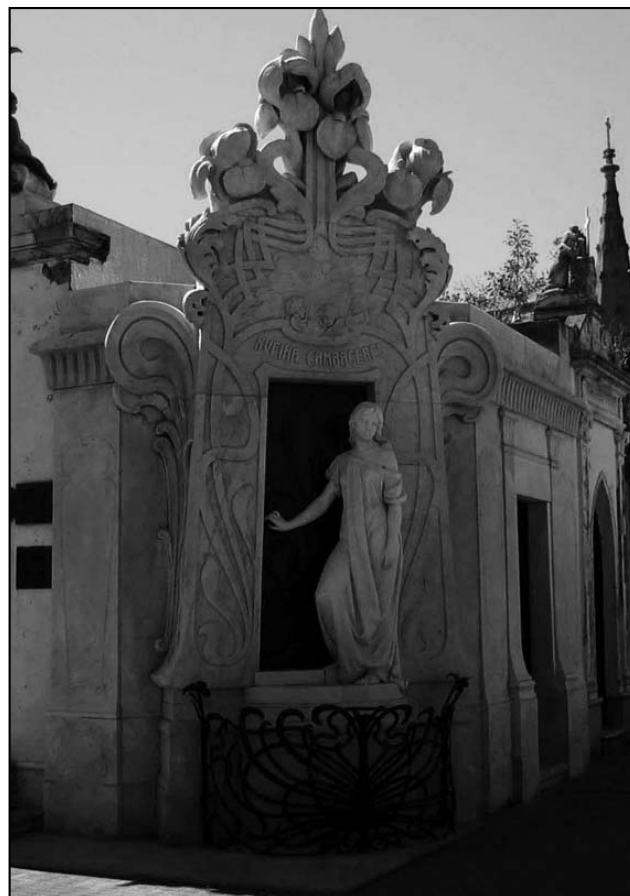
Figura 18. Bóveda Rufina de Cambaceres.

**Composición del monumento:** La obra está formada por una figura femenina realizada en mármol blanco que parece estar asomada a la puerta del sepulcro (Figura 18). El resto de la bóveda también se halla revestido en placas marmóreas de color blanco.

La alterabilidad de la roca marmórea se manifiesta con el desarrollo de pequeños orificios en la figura de la joven, pérdida de lustre de la superficie original y la aparición de eflorescencias salinas de composición yeso (Figura 19), especie mineral identificada mediante difracción de rayos X.

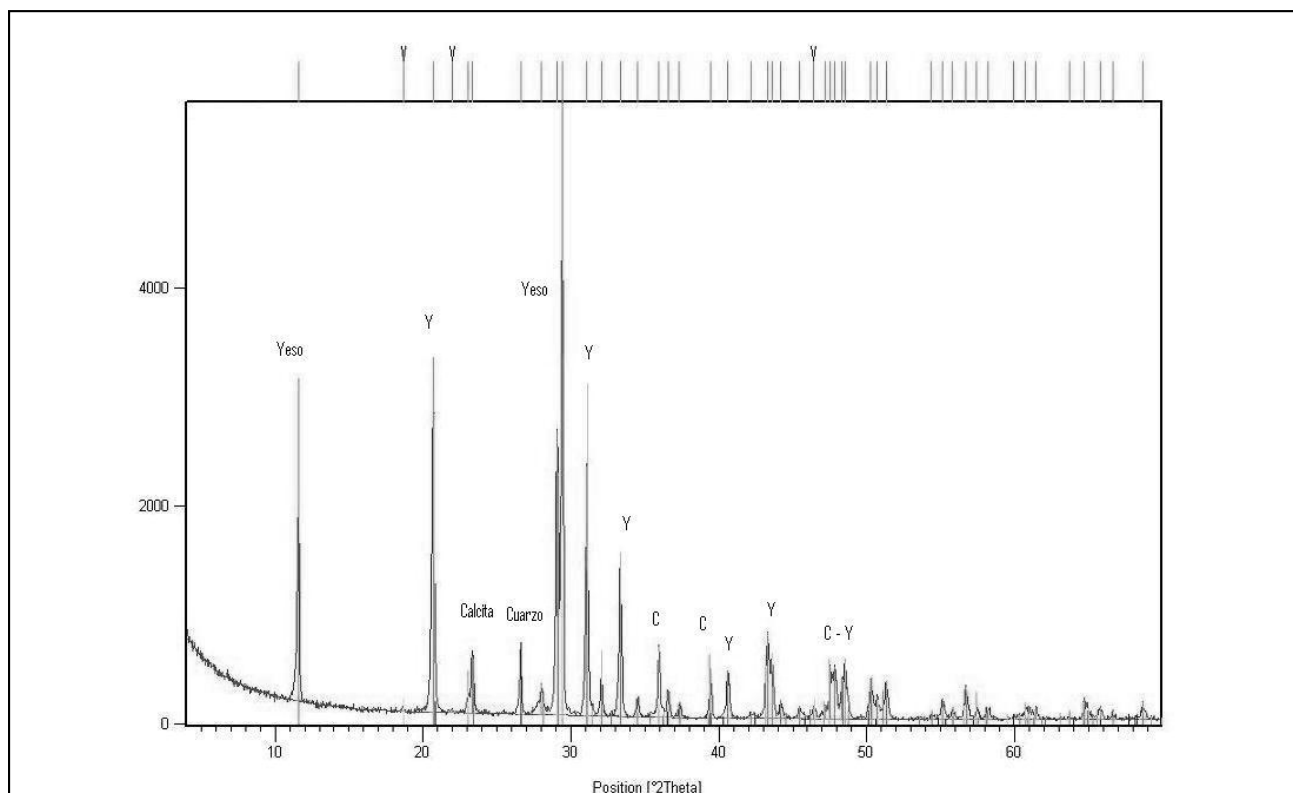
Figura 19. DRX donde se detecta formación de yeso.

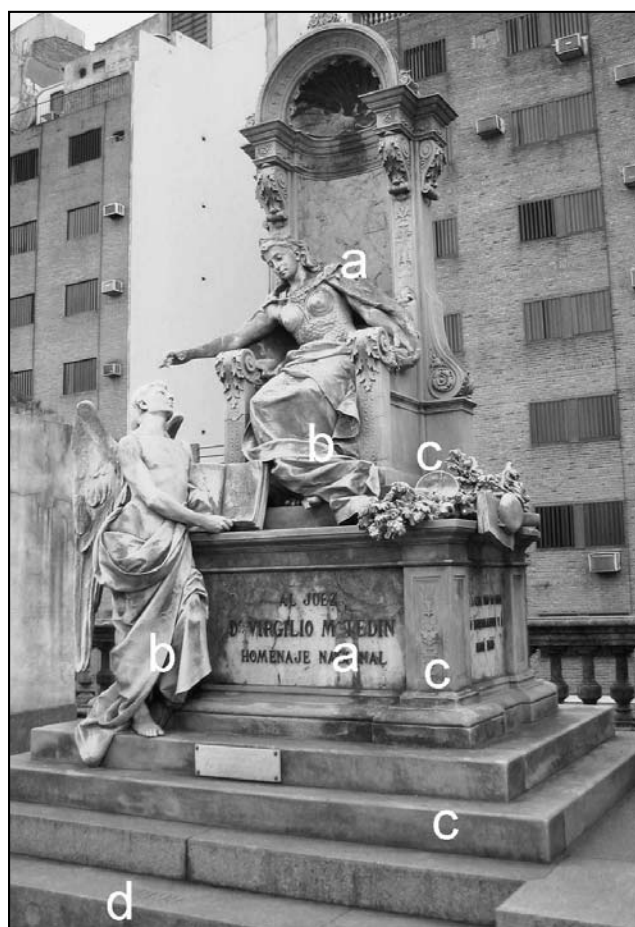
Figura 20. Monumento a Virgilio Tedín.

**Composición del monumento:** Considerando el conjunto de forma vertical frontal y de arriba hacia abajo, se compone de ornatos, figura sentada que representa a la Justicia y un ángel de pie. Este conjunto se apoya en una placa ubicada a espaldas del pedestal realizada con una caliza color ocre, la que se repite en el sector inferior del pedestal donde se han grabado leyendas referidas al prócer (Figura 20).

La caliza es de color ocre (señalada a en el monumento) y está formada por una abundante cantidad de partículas esqueléticas en una proporción cercana al 40%, con formas alargadas y curvadas, en parte amorfas, con una composición de micrita, microesparita y esparita (Figura 21). Existe proporción de material vegetal inferior al 10% y material aglomerante cuya composición responde a carbonato micrítico de color rojizo (35%). La clasificación de esta caliza es: caliza fosilífera.

Los escalones inferiores (señalados como d en el monumento) están constituidos por una roca con textura granosa media compuesta esencialmente por plagioclasa y secundariamente por cuarzo. Las plagioclasas se muestran leve a moderadamente alteradas a argilominerales. Como minerales accesorios aparecen feldespato potásico, biotita, moscovita, clinozoisita y circón. Las biotitas muestran procesos de deferrización, que genera óxidos e hidróxidos de hierro y la clinozoisita se presenta con fracturación avanzada. Esta variedad pétreo ha sido clasificada como cuarzodiorita.

La caliza de color ocre se muestra un avanzado estado de deterioro evidentes en la pérdida de material y de la cohesión (Ponce et al., 2011).

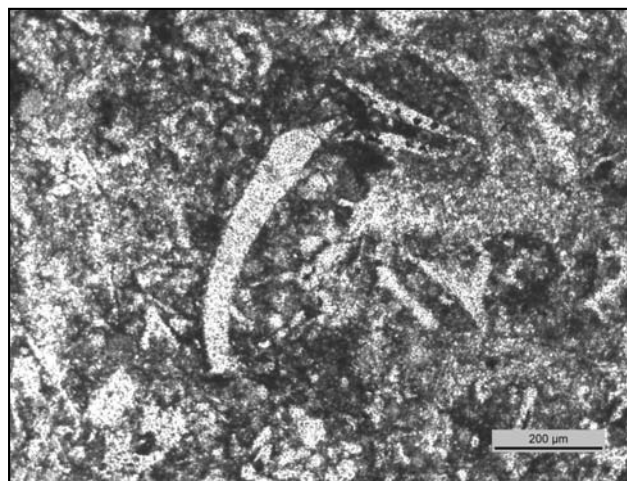
Figura 21. Detalle de la textura de la caliza fosilífera.

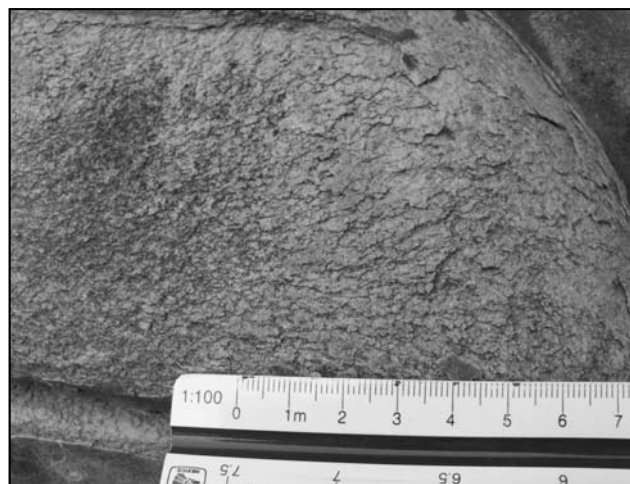
Figura 22. Mármol gris con aspecto de “piel de elefante”.

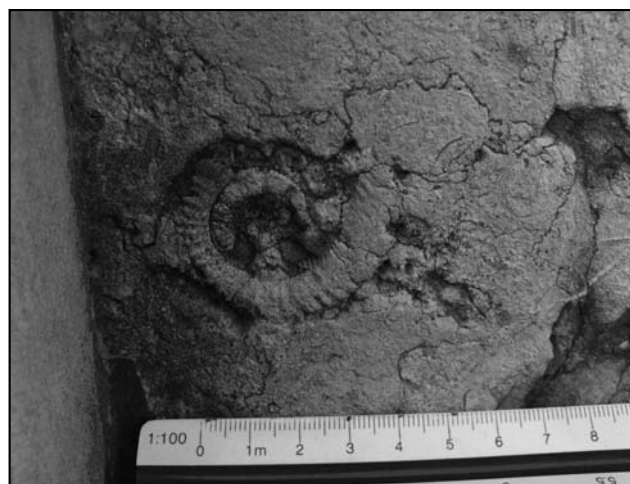
Figura 23. Aspecto de la caliza color ocre.

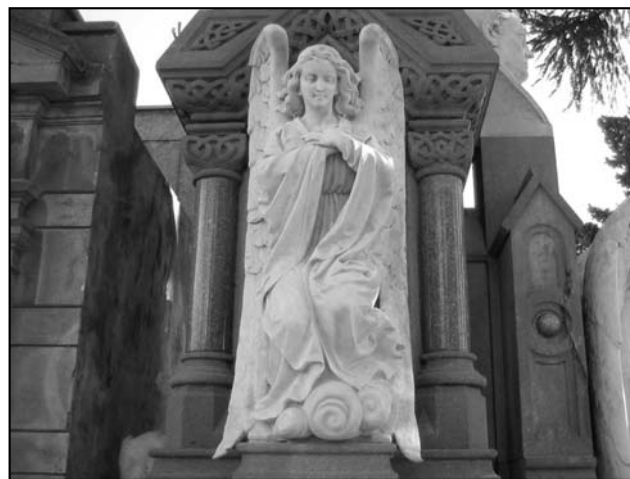
Figura 24. Monumento al Father Fahy.

**Composición del monumento:** Se forma con una estructura central con columnas y bolas decorativas en granito rosado; en el sector superior una cruz céltica y está flanqueado por dos ángeles y al frente un arcángel. Estos tres últimos en mármol blanco (Figura 24).

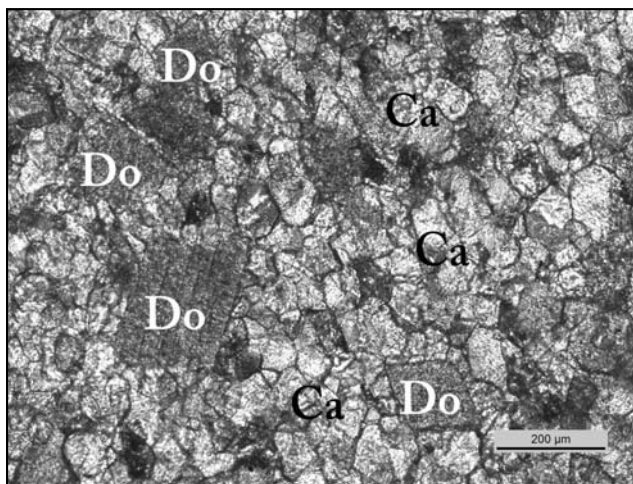
En el caso de la alegoría frontal (arcángel) la composición mineralógica también corresponde a calcita, pero está acompañada de dolomita en forma de gránulos cristalinos con tamaño promedio de 90  $\mu\text{m}$  (Figura 25).

**Figura 25. Textura de la roca que constituye el Arcángel. Cristales de dolomita ehedral inmersa en una matriz formada por calcita.**

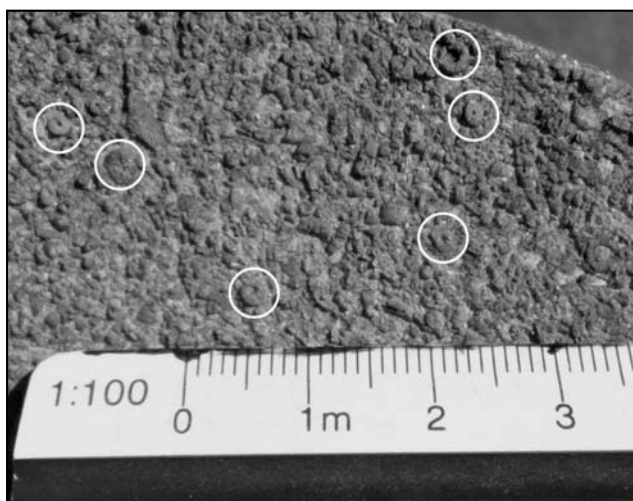
El basamento y la cruz se hallan realizados en una caliza que posee la característica de contener pelmas de crinoideos, que en corte delgado se muestran junto a cristales de dolomita y un material cementante de tipo carbonático (Figura 26). Los bioclastos son de composición calcárea con formas redondeadas y tamaños máximos de 2 mm. Es posible observar que algunos contienen un centro de calcita recrystalizada o de dolomita. Se ven pátinas ferruginosas (Figura 27). Las características petrográficas encontradas coinciden con la caliza Irish Blue explotada en canteras de Kilkenny, Irlanda ([www.stonedevelopment.ie](http://www.stonedevelopment.ie)). La clasificación otorgada a esta roca es caliza bioclástica.

**Figura 26. Aspecto de la caliza con crinoideos.**

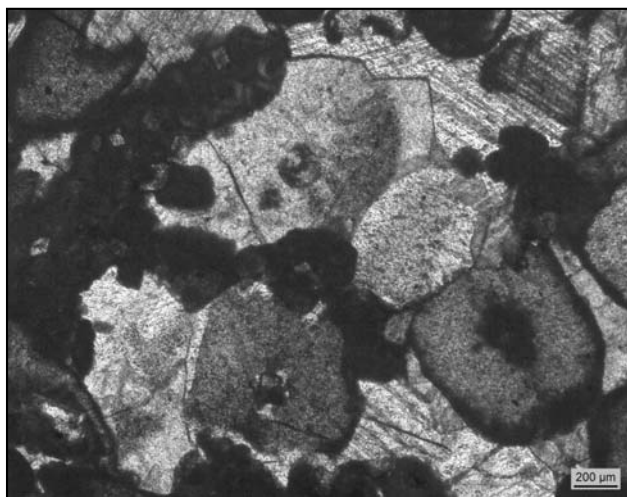
**Figura 27. Sección delgada en la cual se observa la estructura de crinoideos.**
