# LA VILLA ROMANA DE RÍO VERDE. PROYECTO DE CUBRICIÓN Y SEGUIMIENTO ARQUEOLÓGICO DE LAS OBRAS (MARBELLA, MÁLAGA)

SALVADOR GARCÍA VILLALOBOS  
PEDRO GURRIARÁN DAZA  
RAMÓN F. HIRALDO AGUILERA

## 2. PROYECTO DE CUBRICIÓN DEL YACIMIENTO ARQUEOLÓGICO

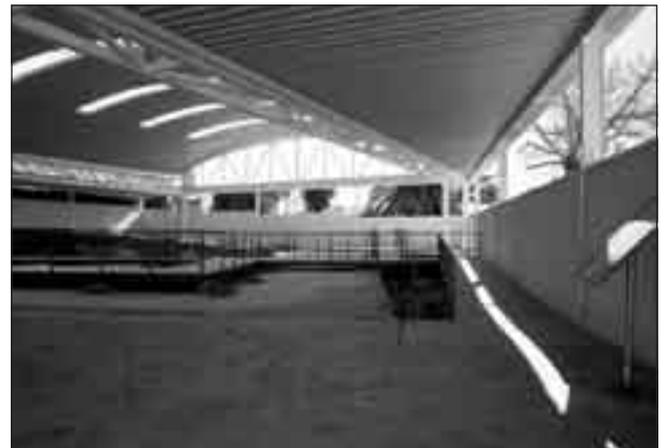
Lámina 3. Vista desde el acceso

El espacio así generado bajo las múltiples superficies de cubierta, además de quedar completamente diáfano, queda sensitivamente ampliado gracias a las perspectivas forzadas provocadas por los planos triangulares repartidos por el perímetro (figura 2). Así ocurre nada más atravesar el acceso, donde se da este efecto con mayor fuerza (lámina 3).

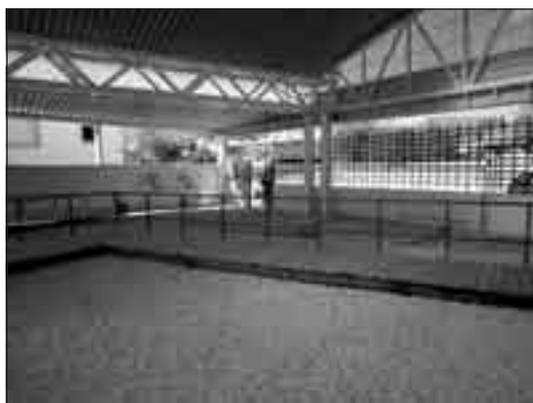
Lámina 4. Vista interior

la fachada principal (figura 4), las proporciones de las barandillas de las pasarelas (lámina 4), ancho de las puertas respecto a la altura total del vallado (figura 4), la relación entre el vallado y el vacío superior (figura 4).

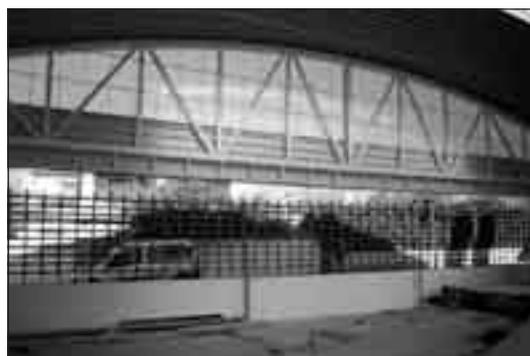
Lámina 6.

Detalle de la fachada principal desde el interior

Respecto a la fachada principal, durante la demolición del vallado existente de fábrica de mampostería y ladrillos, el seguimiento arqueológico identificó, situó y dimensionó de forma precisa el suelo de pavimento musivario polícromo donde se encuentra la medusa, resultando que su avance hacia la calle era superior a lo inicialmente contemplado en el proyecto, una vez se tomó nuevo reconocimiento topográfico de los restos arqueológicos en la parcela. De ello se vio necesario el buscar una nueva solución constructiva únicamente para este vallado, consistente en usar un zócalo de bloques de hormigón, como estaba previsto en el proyecto original, pero de menor grosor, en concreto de tan sólo 12 cm, con lo que se conseguirá mostrar íntegramente el único mosaico polícromo de la villa. Se plantea una cerrajería compuesta de postes verticales circulares anclados directamente sobre la cimentación, y no sobre el muro de bloques. De esta manera el sistema quedó más rígido y seguro, puesto que la propia cerrajería servía de refuerzo al estrecho zócalo. El sistema se acompañó de dos contrafuertes interiores y de un refuerzo de armadura longitudinal situado cada 4 hiladas compuesto de una barra de acero corrugada de  $\varnothing$  8mm (lámina 6).

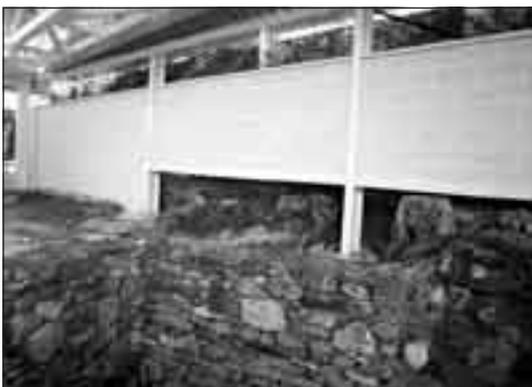
Lámina 7.

Detalle de las "ventanas arqueológicas verticales"

originales de la villa superan las dimensiones de la parcela conservada, creando para ello “ventanas arqueológicas verticales”, ejecutadas en los muros medianeros. Estas “ventanas” se realizan con los mismos perfiles laminados usados en los soportes y en la vigas, dimensionados tanto para resistir los esfuerzos como para recibir la fábrica vista de bloques de hormigón de los muros medianeros, procurando en todo momento la mayor simplicidad posible (lámina 7).

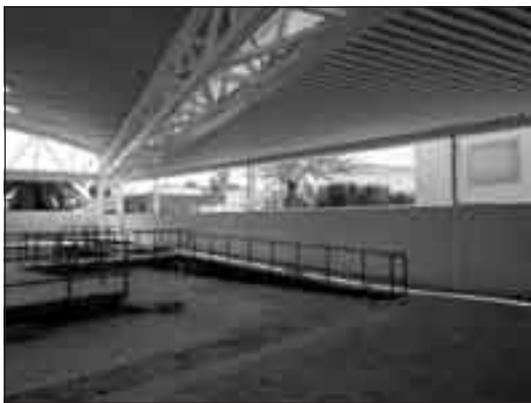
Lámina 8. Vista del interior del yacimiento.

Uso de policarbonato en testeros y en vigas espaciales

Se ha procurado en todo momento, además de aumentar en lo posible la iluminación natural, reducir la pesadez y el impacto de la estructura incorporando elementos traslúcidos, en los testeros, tras las vigas espaciales y en la cubierta curva principal. (lámina 8).

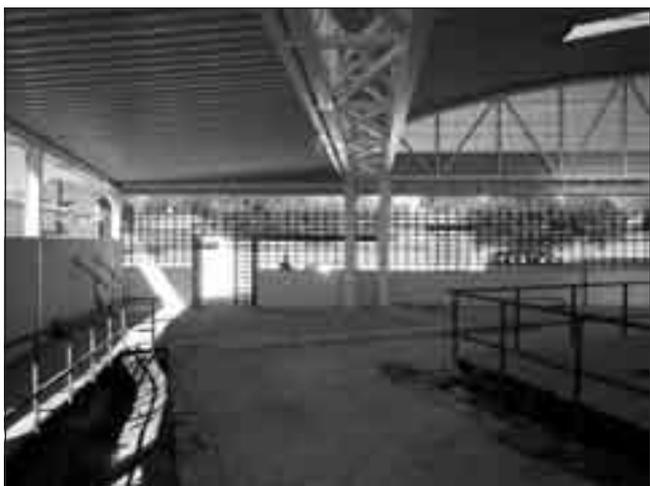
Lámina 14. Vista interior de la zona de acceso

Las pasarelas consisten en pórticos transversales de piezas de madera de pino rojo tratada a la autoclave de escuadrías 9 x 15 cm., y separadas cada 2,50 m. Los apoyos se resuelven mediante simples zapatas de madera de las mismas características, aunque de mayor superficie y también de 15 cm de altura. Una fina capa de arena de unos 5 cm se encarga de transmitir las cargas al terreno, mientras que otra de mayor grosor de grava es la que se encarga de ocultar a las zapatas (láminas 4 y 14). Sobre los pórticos de madera se sitúan tres líneas longitudinales de vigas de idéntico material y escuadría sobre las que descansa el pavimento de duelas de 5 cm. de espesor. Por último, la barandilla se forma mediante tubos metálicos cuadrados 40x40x4 mm., que se anclan a las vigas de madera mediante pletinas metálicas de dimensiones 120x120 mm. Todos los elementos de cerrajería, es decir, barandillas y la cancela de la fachada principal se tratan por igual, mediante un acabado protector de pintura antioxidante al oxirón gris de acabado rugoso.

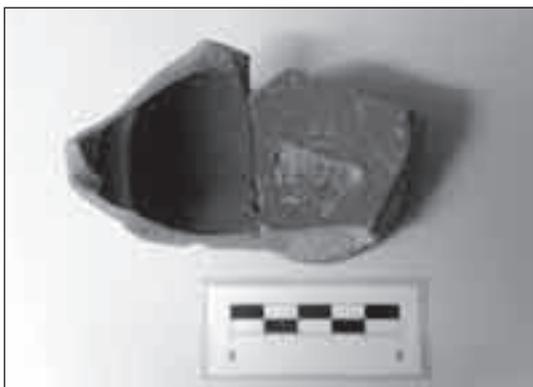
Lámina 20

casi completo de una Drag. 27 que presenta la marca de alfarero (lámina 20, figura 9.4): [...F ACER...]. Esta marca está identificada en el taller de Lezoux<sup>19</sup>, aunque también se ha detectado en el taller de La Graufesenque<sup>20</sup>.
