**PLANIFICACIÓN Y GESTIÓN  
DEL CONJUNTO HISTÓRICO  
ARTÍSTICO DE CALATAYUD.  
ANÁLISIS DE LO REALIZADO  
Y PERSPECTIVAS PARA UN  
FUTURO INMEDIATO (1967-2017)**

GABRIEL LASSA CABELLO

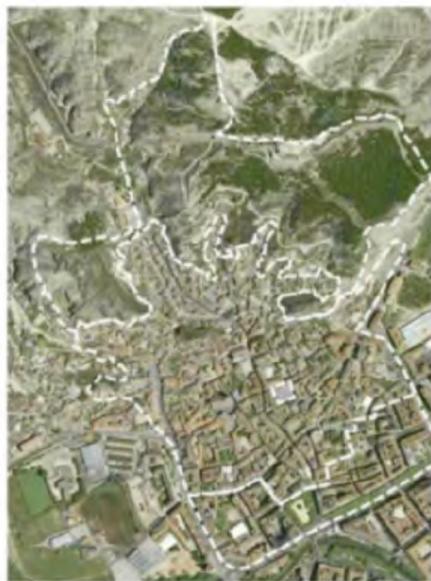
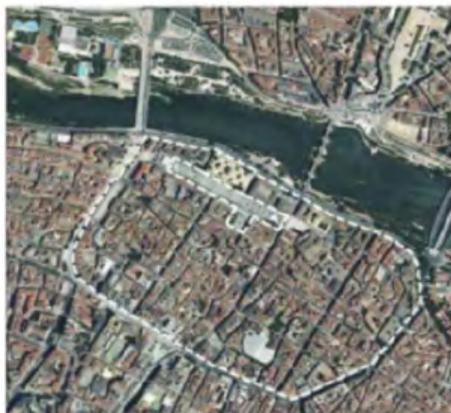
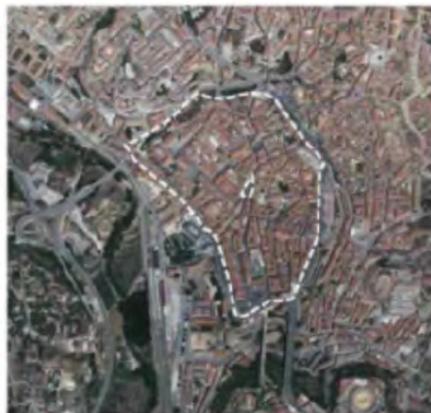
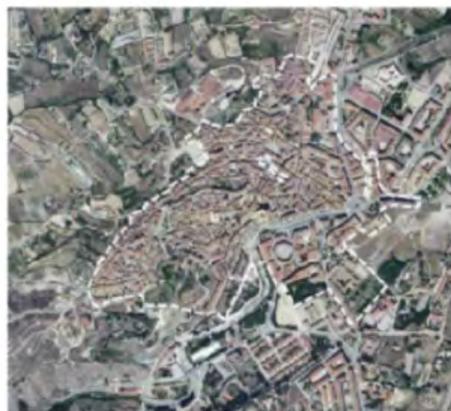
Imagen. 1. Gráfico comparativo Conjuntos Históricos Aragón.

En la lectura de estos gráficos, podemos observar cómo la ciudad romana de Zaragoza, alcanza únicamente el 65% de la superficie del centro urbano de Calatayud incluidas murallas, o que los cascos urbanos de Teruel o Tarazona, idénticos en superficie, alcanzan únicamente el 51% respecto al de Calatayud. Este hecho es relevante para comprender que

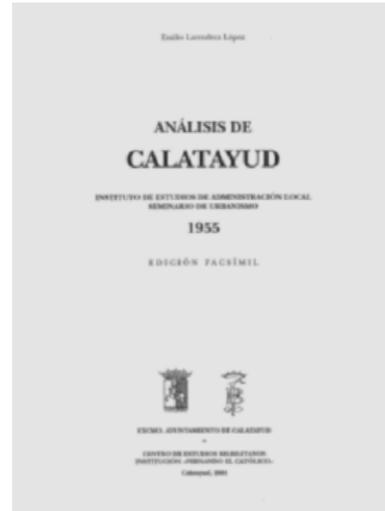
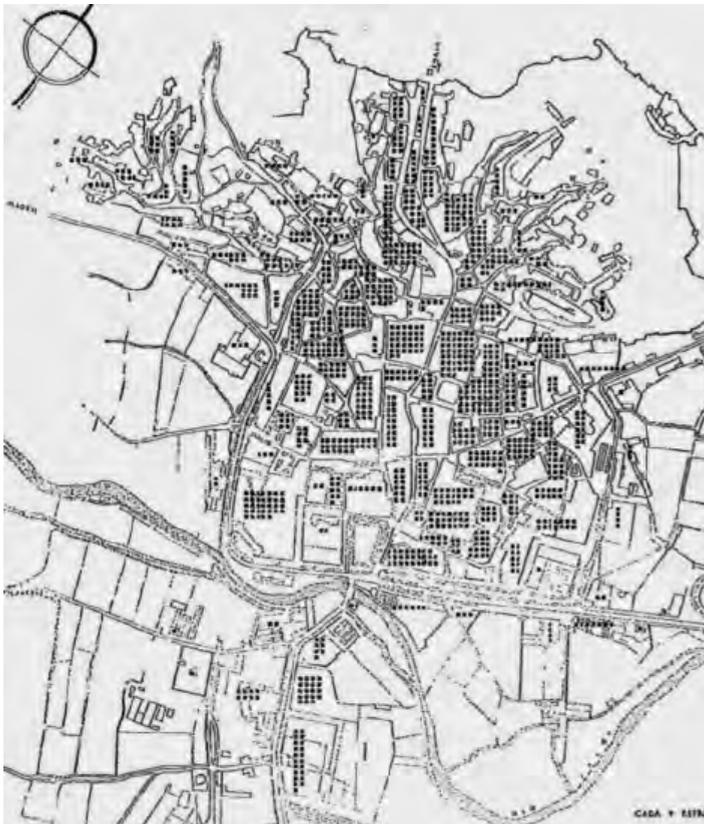
Imagen 3. Extracto de Lámina de Demografía. Análisis de Calatayud. Larrodere.

en el área del centro histórico, y es destacable especialmente el que recoge la Lámina XV-Distribución de habitantes. En esta lámina y con un grafismo en el que cada cuadrado que representa 10 habitantes, se distribuye el censo de la ciudad por manzanas. Podemos ver cómo la población se localizaba en la parte media y alta de la ciudad, en el comienzo de los barrancos, la parte alta de la Rúa y el entorno de la Plaza del Mercado ya que la parte sur del recinto amurallado no se había desarrollado, siendo huertas. En esos momentos Calatayud contaba con 18834 habitantes, de los cuales fuera de la delimitación del centro histórico no vivirían más de 900 residentes. Es fácil imaginar el bullicio y la intensidad social de la vida que se estaba produciendo en aquellos momentos en las calles del conjunto histórico.

histórico, el estudio cruzado de dos análisis urbanísticos de época diferente, el análisis del estado de conservación de la edificación del Documento 3R y la lámina XV del Análisis Urbanístico de Larrodera.

En él se puede ver cómo las zonas de mayor densidad de población en la parte media y alta de la ciudad referidas al año 1955, corresponden con las viviendas en peor estado de conservación en el momento actual.

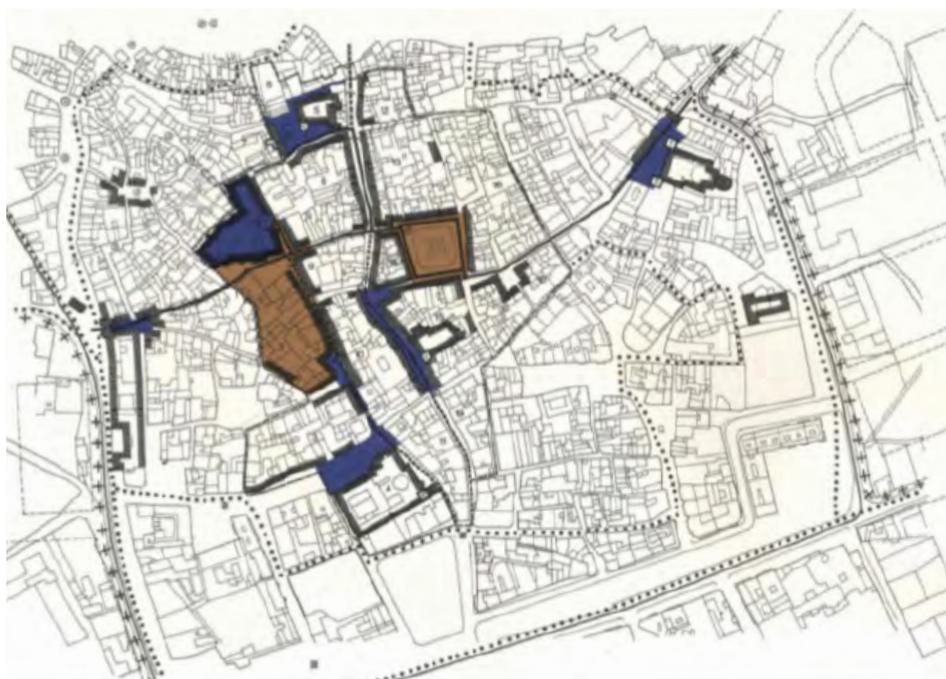
Imagen 5. Imagen del plano de Espacios públicos principales.  
Fuente: Programa de Actuación Urgente.

respeto, jerarquiza las áreas de interés patrimonial del Conjunto Histórico Artístico, determinando espacios de primera y segunda categoría, establece los principales recorridos turísticos, así como las fachadas que tienen un valor ambiental. Se establecen zonificaciones en las que aplicar unas normas, y una serie de actuaciones prioritarias sobre sus edificios principales y monumentos.

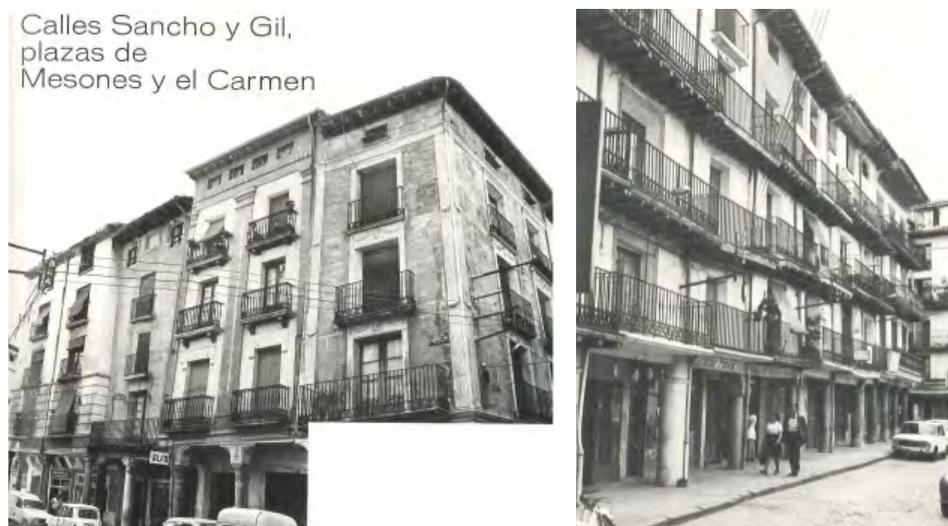
Imagen 5. Extracto de reportaje fotográfico. Fuente; Programa de Actuación Urgente.

Toda esta información consigue trasladar un retrato preciso de la configuración física de la ciudad hace 50 años, y se completa con un excelente reportaje fotográfico de la edificación en relación al espacio público de las distintas áreas urbanas de la ciudad.

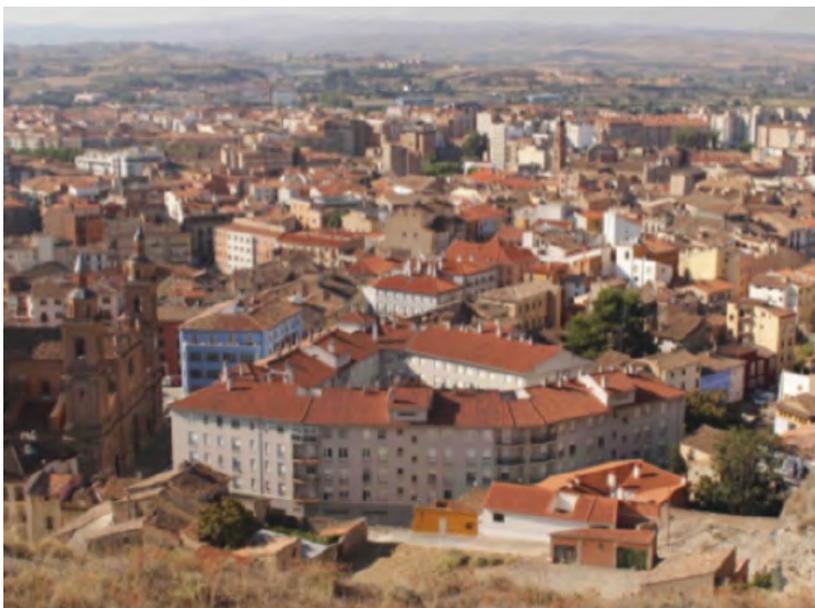
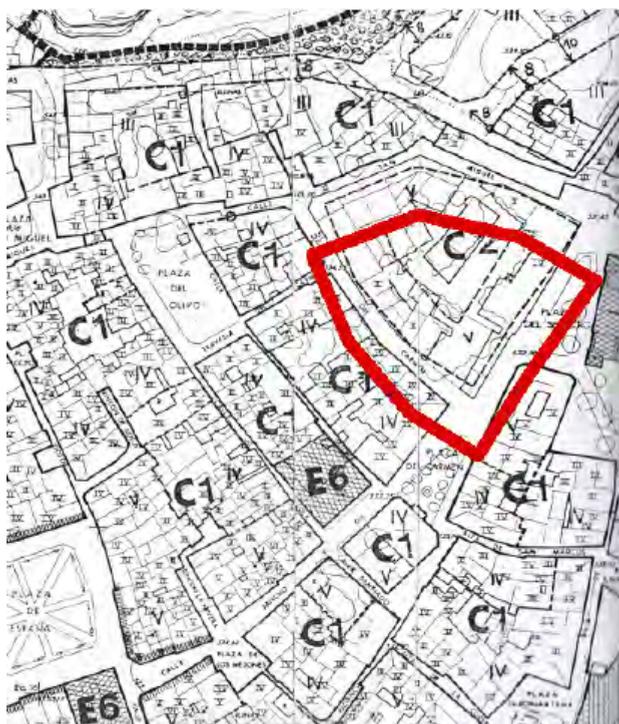
Imagen 6. Plano de zonificación. Fuente: PEPRICH.

En la foto que se muestra a continuación se puede observar una de las operaciones de aumento de volumen, que al menos dejó libre de ocupación un patio interior y abrió parcialmente uno de sus brazos, pero donde se puede observar cómo se superan todas las alturas iniciales existentes, regularizando con la edificación previa de mayor altura. En el mismo plano, se puede observar cómo en otras situaciones se aumenta la altura sin ni siquiera ampliar la sección de las calles, como en las próximas C/ Paloma y C/ Ruzola.

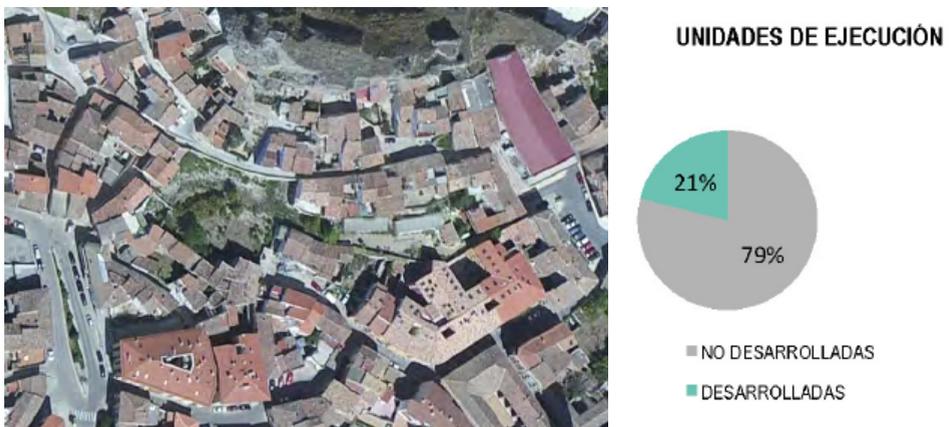
Imagen 9. Gráfico del desarrollo de ámbitos de gestión del PEPRICH. Fuente: Elaboración Propia.

Se definieron unidades de ejecución para la obtención de las cesiones de suelo que permitan la obtención de los viales deseados. La dificultad de su gestión, la rigidez del sistema y el no aunar voluntades ha impedido que se desarrollen estos ámbitos, siendo en la actualidad algunos de los vacíos más significativos del Conjunto Histórico Artístico. De las 19 unidades de ejecución proyectadas en el PERI Norte, únicamente se han desarrollado cuatro, siendo dos de las mismas sencillas operaciones de urbanización previa obtención de suelos.

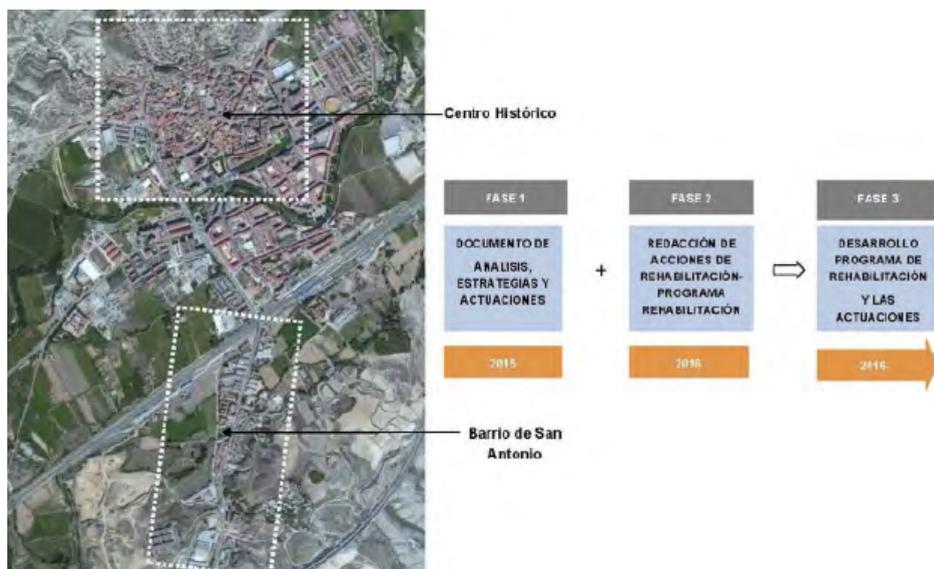
Imagen 10. Delimitación áreas rehabilitación urbana de Calatayud.

En este documento, se hace un análisis transversal y holístico del conjunto de la ciudad, para determinar las áreas urbanas prioritarias merecedoras de la recepción de ayudas y priorización de inversiones, aquellas que exigen su rehabilitación integrada urgentemente por motivos de criticidad debido a la situación socioeconómica y ambiental de las mismas o por mo-

tivos de oportunidad, al presentar alto potencial de mejora y una gran capacidad de capitalización de los esfuerzos. Las áreas seleccionadas fueron:

- Conjunto Histórico Artístico.
- Barrio de San Antonio.

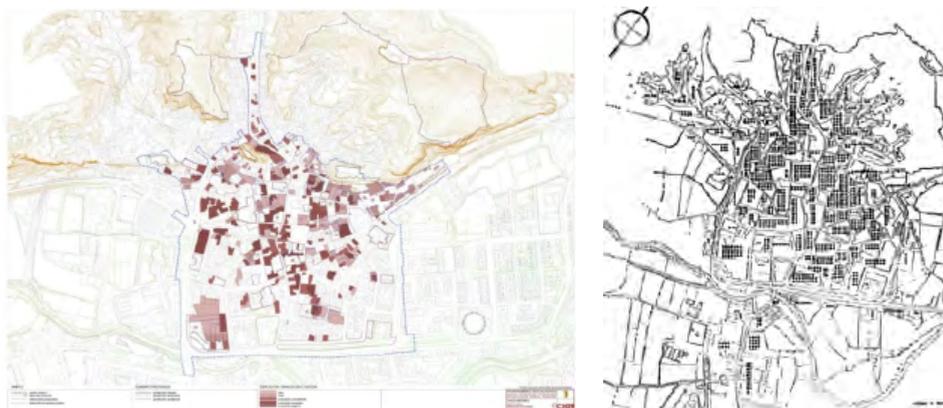
Imagen 11. Izq. Edificación Degradada. Fuente: Documento 3R Drcha.  
Lámina Demografía. Fuente: Análisis de Calatayud.

1. Los espacios de mayor vida residencial en 1955 corresponden a las áreas degradadas actualmente.
2. La ciudad no ha perdido población entre 1955 y 2017, sino que ha aumentado ligeramente.

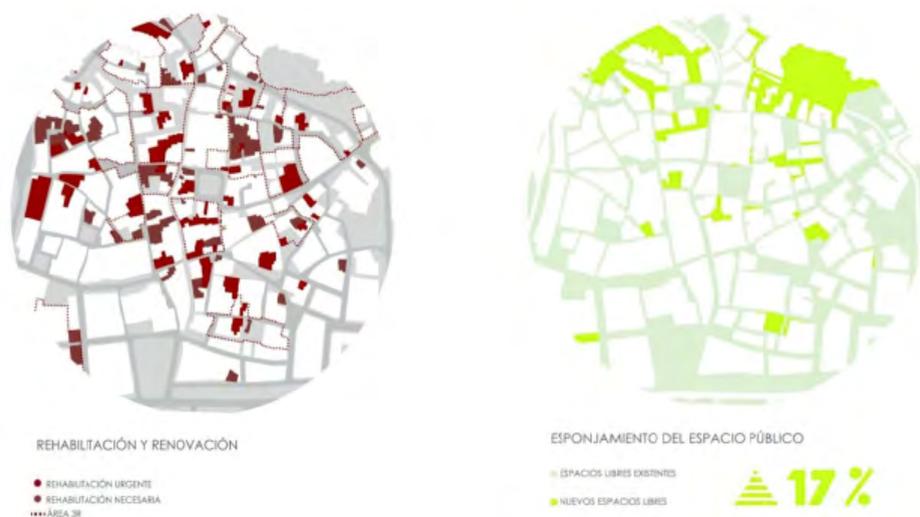
Imagen 12. Gráficos de Áreas de Rehabilitación y Renovación y Esponjamiento de Espacio Público. Fuente: Documento 3R.

El análisis del estado de conservación de la edificación arroja un diagnóstico claro, es necesario revitalizar e incidir en las políticas que favorezcan la rehabilitación de viviendas.

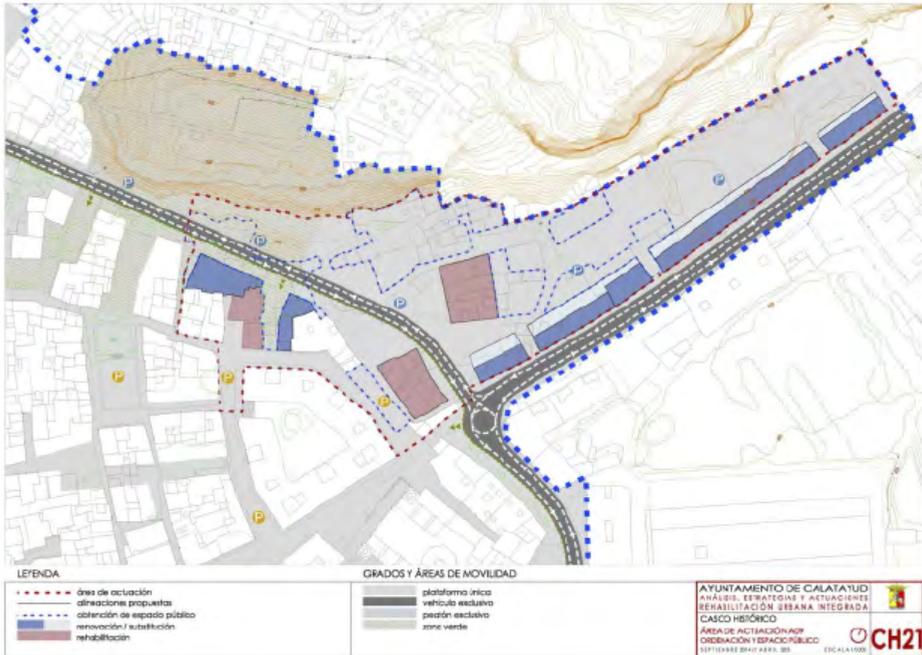
Imagen 13. Ámbito de Actuación Ronda de Campieles. Fuente: Documento 3R.

*Área:* 18.401 m<sup>2</sup>.

El ámbito recogido en esta actuación permitirá la obtención del viario que conecte desde la nueva glorieta prevista frente a Puerta de Zaragoza, con la calle Barrera. La reordenación de este ámbito ofrece la posibilidad de obtener una gran área de aparcamiento en la parte posterior de Ronda

de Campieles, en ubicación paralela al cerro. Esta actuación permitirá la eliminación de aprovechamientos residenciales en una zona de alto riesgo de derrumbe, limitándolos al frente de la Ronda Campieles. En el encuentro del nuevo vial con la Subida del Reloj, será necesario estudiar la viabilidad de ejecutar un elevador para el acceso al Castillo del Reloj y a las perspectivas de los Barrios Altos, la ciudad monumental y el Recinto Islámico, lo que permitiría una aproximación turística a estos ámbitos integrada dentro del itinerario de visita de la parte monumental de la ciudad. Se deberá resolver el tratamiento de las actuales traseras que se convertirán en fachadas por la ejecución del nuevo vial. La actuación posibilitará la ejecución de infraestructuras para la mejora de la movilidad general de la ciudad y la dotación de aparcamiento para visitantes y turistas.

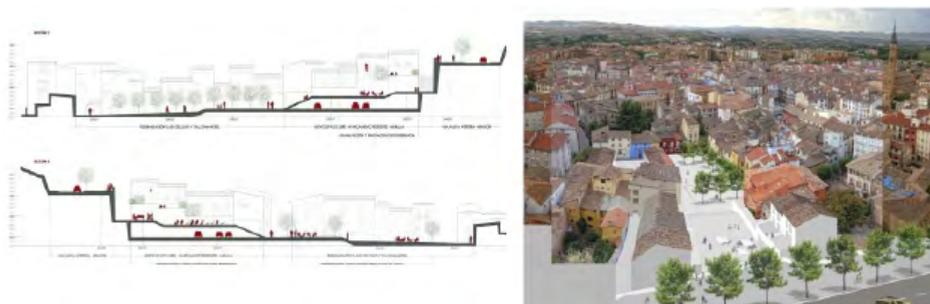
Imagen 14. Extractos de Estudio Urbanístico en Plaza del Olivo. Fuente: Ayto. Calatayud.

Es interesante remarcar que en algunas de ellas, como la A3-Plaza del Olivo-Muralla, se realizaron procesos de participación ciudadana, con intervención de los vecinos para conocer las demandas y necesidades reales de cara a desarrollar la propuesta. Estas iniciativas tenían como objetivo que fuera un proceso compartido, evitando los habituales trabajos de arriba-abajo.

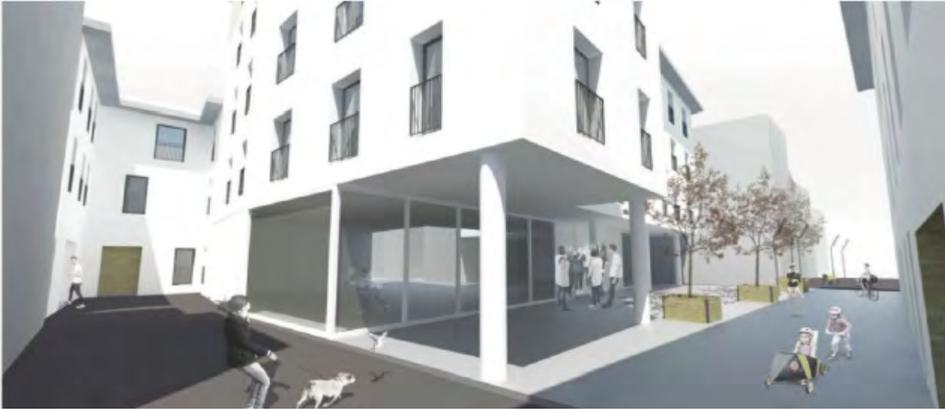
Imagen 15. Extractos de Estudio Urbanístico en Rincón de Gotor.  
Fuente: Ayto. Calatayud.

Las interesantes ideas propuestas en cada una de estas actuaciones, llegando a la concreción volumétrica, de usos y presupuestaria, deja el proceso en una situación a la espera de la financiación de las mismas, financiación que llegó tras ser seleccionado Calatayud como destino de fondos europeos para el Desarrollo de Estrategias de Urbano Sostenible Integrado en ciudades de más de 20.000 habitantes, a través de la convocatoria EDUSI.

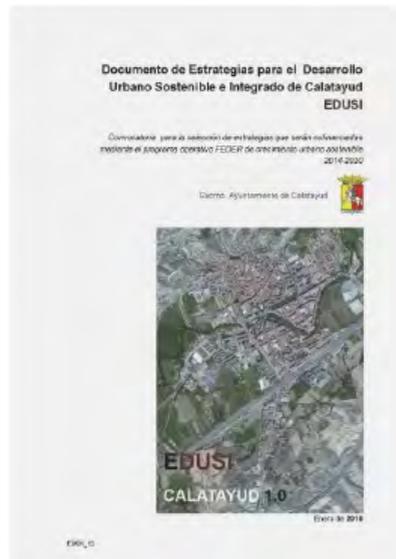
Imagen 15. Gráfico delimitación proyectos EDUSI. Fuente: EDUSI 1.0 Calatayud.

El resultado es que se podrán poner en marcha numerosos proyectos y estudios complementarios para conseguir la rehabilitación del conjunto histórico y veremos cómo se desarrollan en los próximos 4 años, ayudando a concretar físicamente el proceso que estamos describiendo a lo largo de todo este artículo:

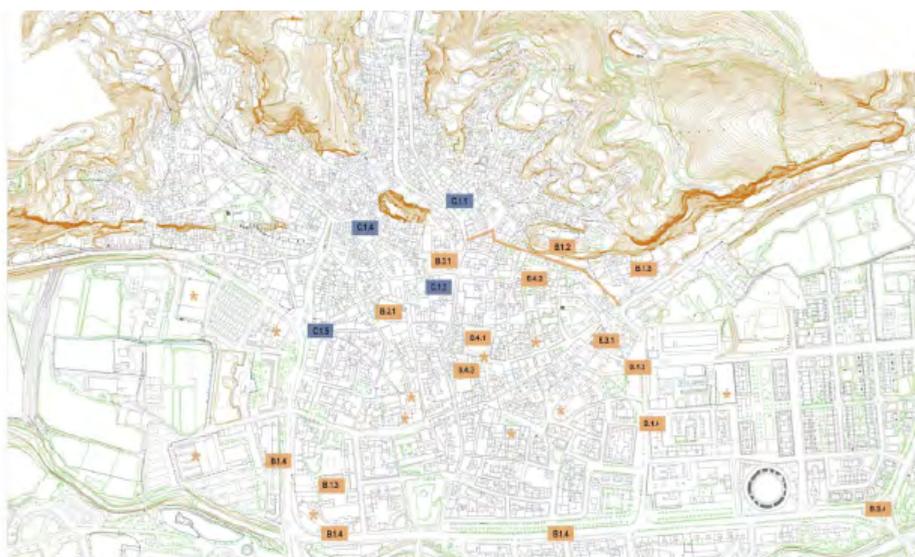
1. Red de aparcamientos Conjunto Histórico.
2. Conexión Ronda Campieles-Rúa de Dato.
3. Actuaciones de desarrollo Planes Directores de Monumentos.
4. Diseño de nuevos conceptos innovadores de Visita e Interpretación Turística del CHA.
5. Rehabilitación Urbana de Pza. San Andrés-Santa María.
6. Rehabilitación urbana de Plaza del Olivo.
7. Regeneración espacio urbano de la Judería.

A.1.1	PROYECTO INTEGRADO EFICIENCIA/ORDENATA	B.2.1	PLAN MEJORA ENERGÉTICA EDIF. MUNICIPALES	B.3.4	REHABILITACIÓN HERRERA DE LA MERCED	C.1.1	ACT. RENOVACIÓN URBANA C. HISTÓRICO
B.1.1	PLAN MOVILIDAD URBANA SOSTENIBLE	B.2.2	CREACIÓN FICHA INDUSTRIAL. AVE Y AZ.	B.3.5	EST. VIAS. REHAB. AZUCARERA LABRADORIA	C.1.2	ACTUACIONES A1-SAN ANDRÉS, STAMARIA
B.1.2	NUOVO VIAL PERIMETRAL A BARRIOS ALTOS CHA	B.2.3	DESARROLLO P. DIRECTORES MONUMENTOS	B.4.1	EST. RECUPERACIÓN COMERCIAL PZA. ESPAÑA	C.1.3	RECONSTRUCCIÓN PUENTE SOBRE EL RÍO
B.1.3	CREACIÓN APARCAMIENTO TURÍSTICO / VISITA	B.3.2	PLANIFICACIÓN VISITA TURÍSTICA CIUDAD	B.4.2	REHABILITACIÓN A3-PLAZA DEL OLIVO	C.1.4	CARACTERIZACIÓN ESPACIO URBANO JUDERÍA
B.1.4	REGENERACIÓN ANTIGUA TRAVESÍA N.1	B.3.3	PROYECTO SEÑALÉTICA TURÍSTICA	B.4.3	REHABILITACIÓN J2-SAN PEDRO DE BORGALLA	C.1.5	DESARROLLO VIVIENDA SOCIALES MUNICIPALES
