ARQUITECTURA DOMÉSTICA EN *CARTHAGO NOVA*. LA *DOMUS* DE LA FORTUNA Y SU CONJUNTO ARQUEOLÓGICO

Begoña Soler Huertas
Área de Arqueología
Universidad de Murcia*

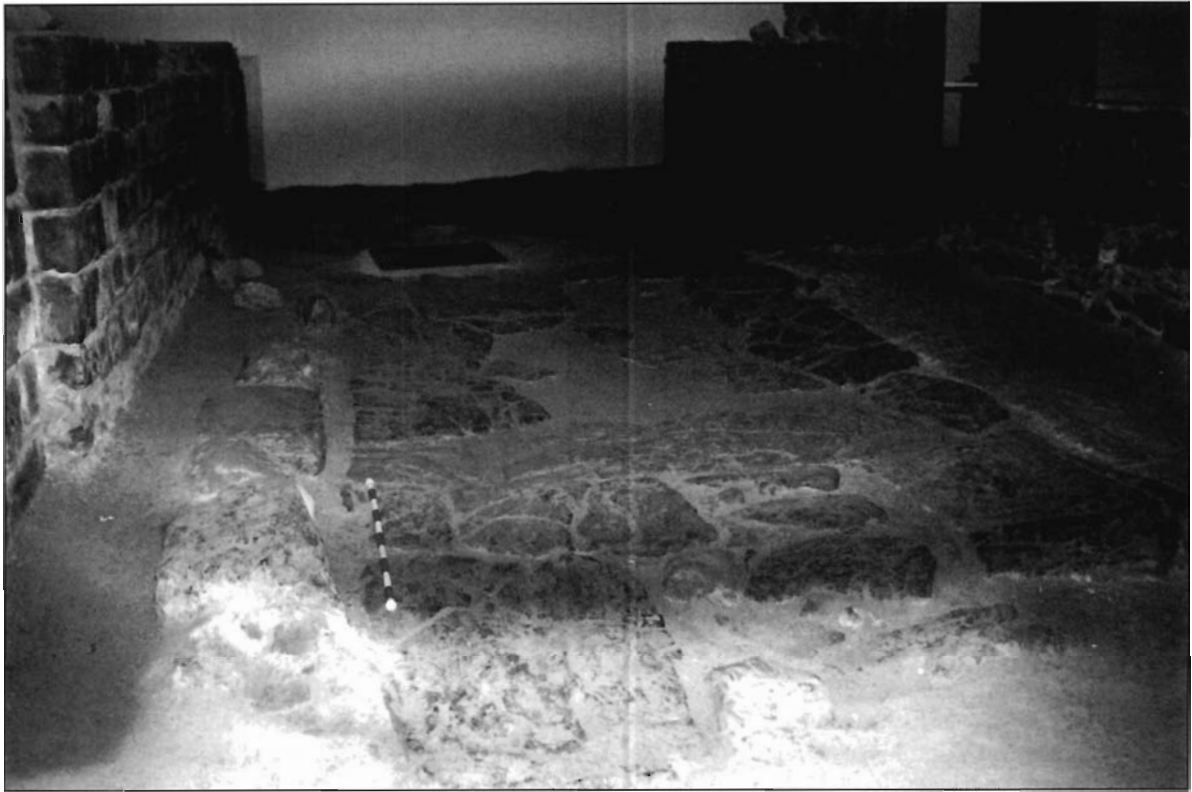
LÁMINA 1. Panorámica general de la calzada oriental de la calle del Duque. Articulación del agger y las margenes.

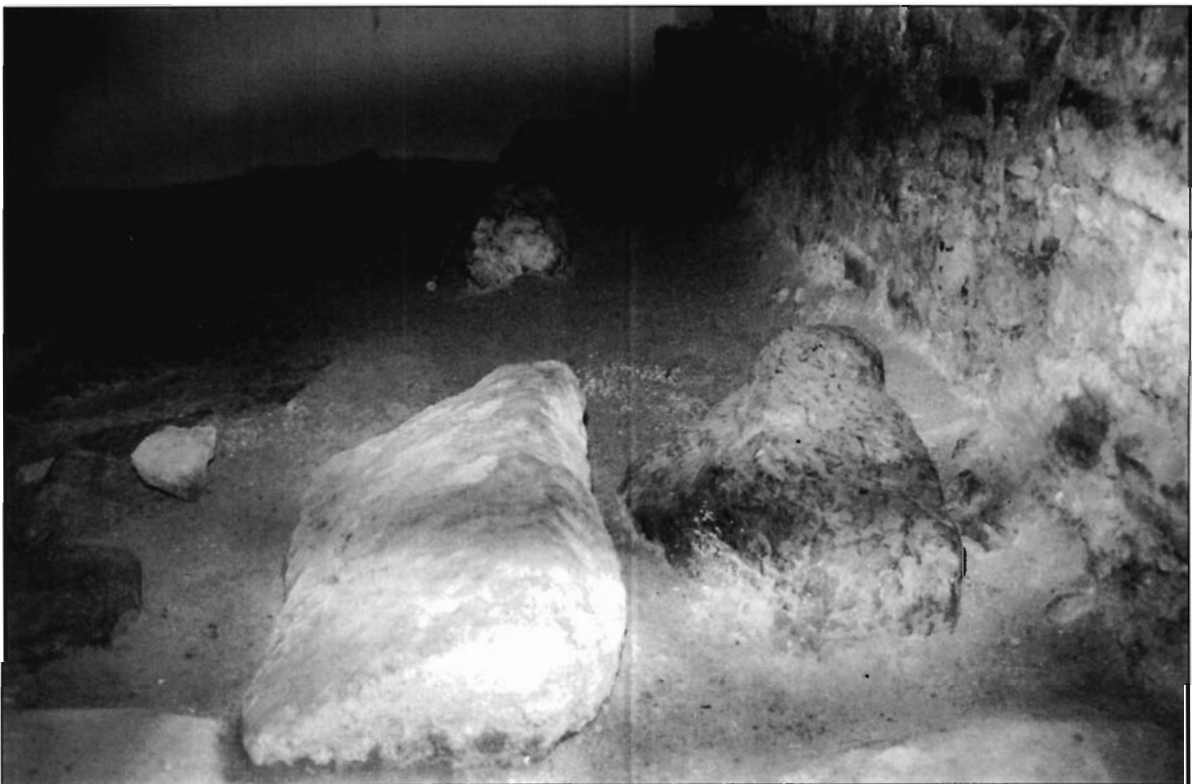
LÁMINA 2. Detalle de la acera y el bordillo en el sector Sureste de la calzada oriental de la calle del Duque.

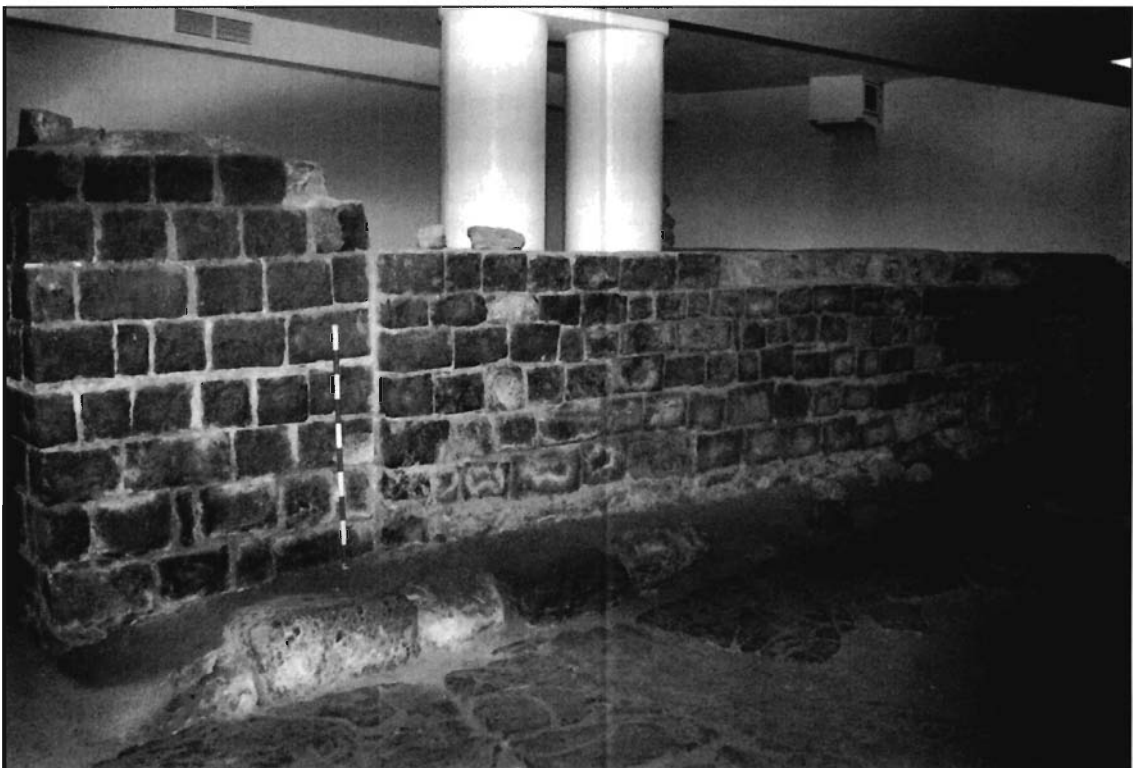
LÁMINA 4. Muro perimetral posterior perteneciente a la domus localizada en la Insula A.

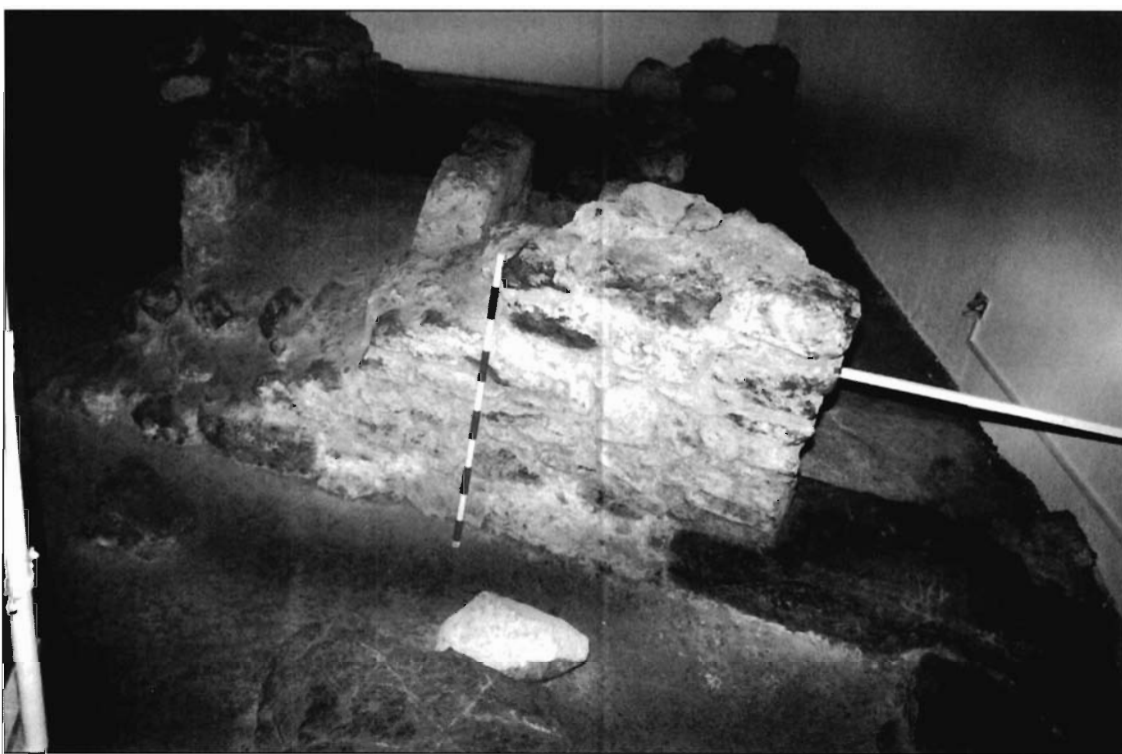
LÁMINA 7. Muro de fachada correspondiente a la taberna ubicada en la Insula B. A la izquierda de la figura se observa la estructura perteneciente a la pileta localizada en la habitación 3 del edificio.

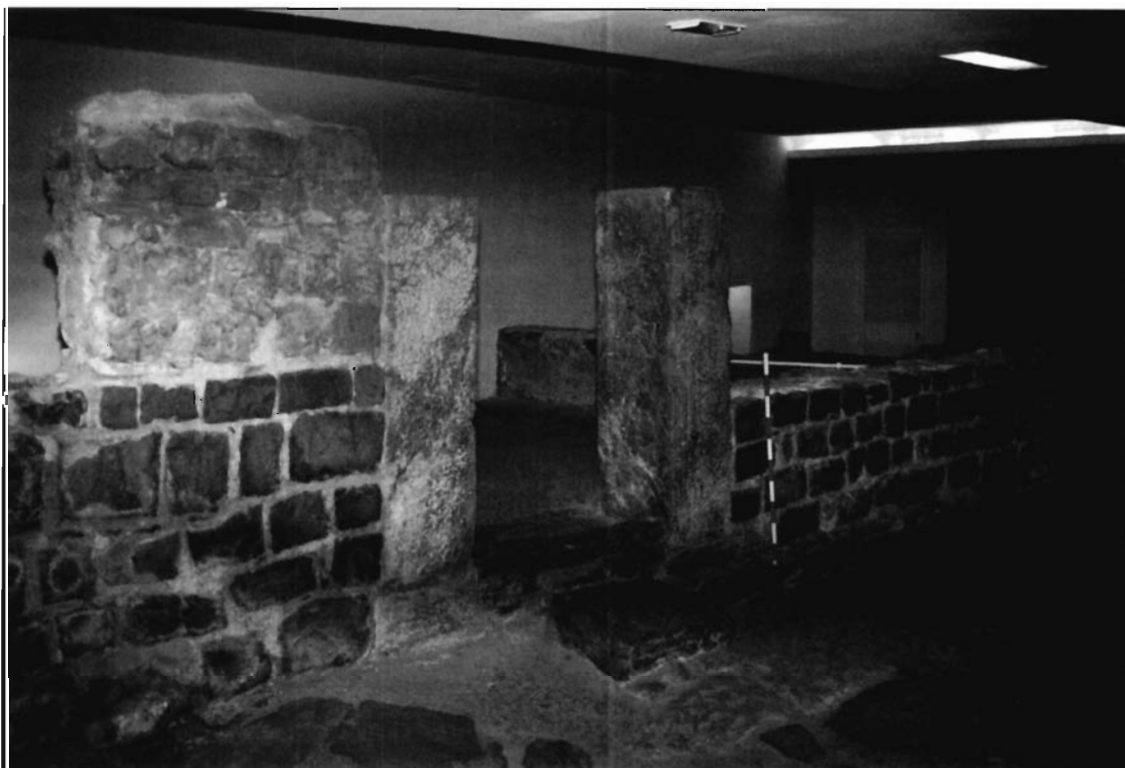
LÁMINA 8. Fachada principal perteneciente a la Casa de la Fortuna.

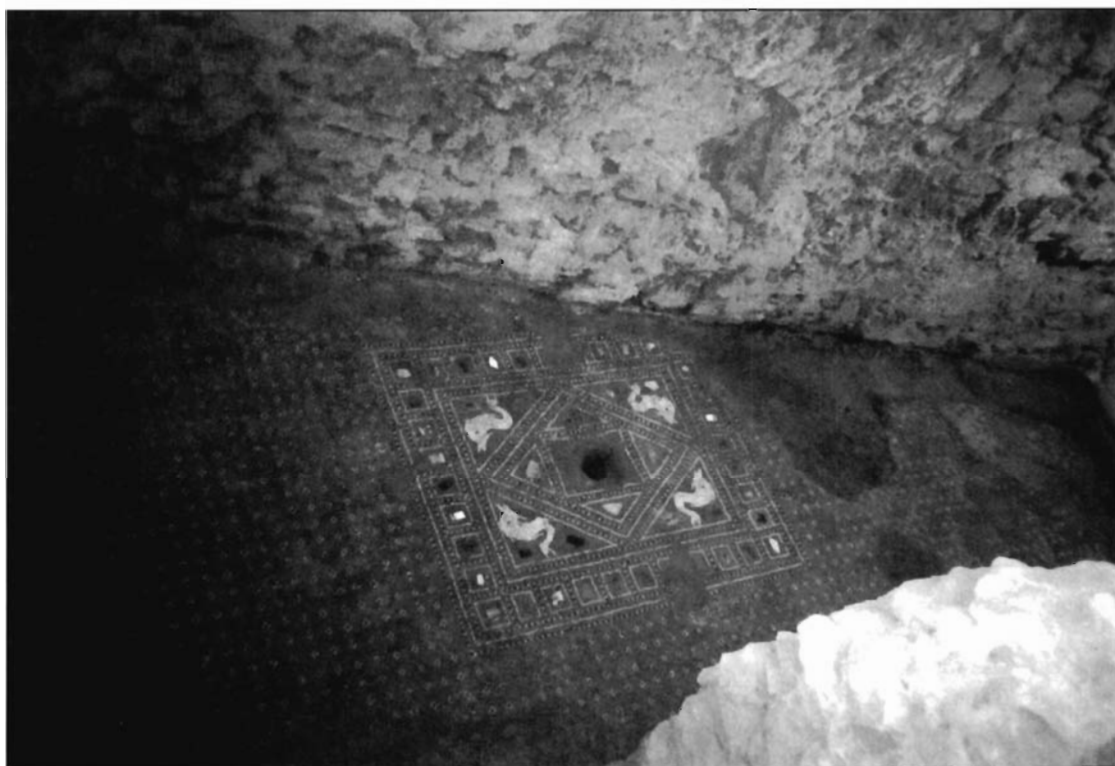
LÁMINA 9. *Detalle de la pavimentación perteneciente al atrio de la domus de la calle Soledad, donde se observa el emblema central ricamente decorado (Archivo del Museo Arqueológico Municipal de Cartagena).*

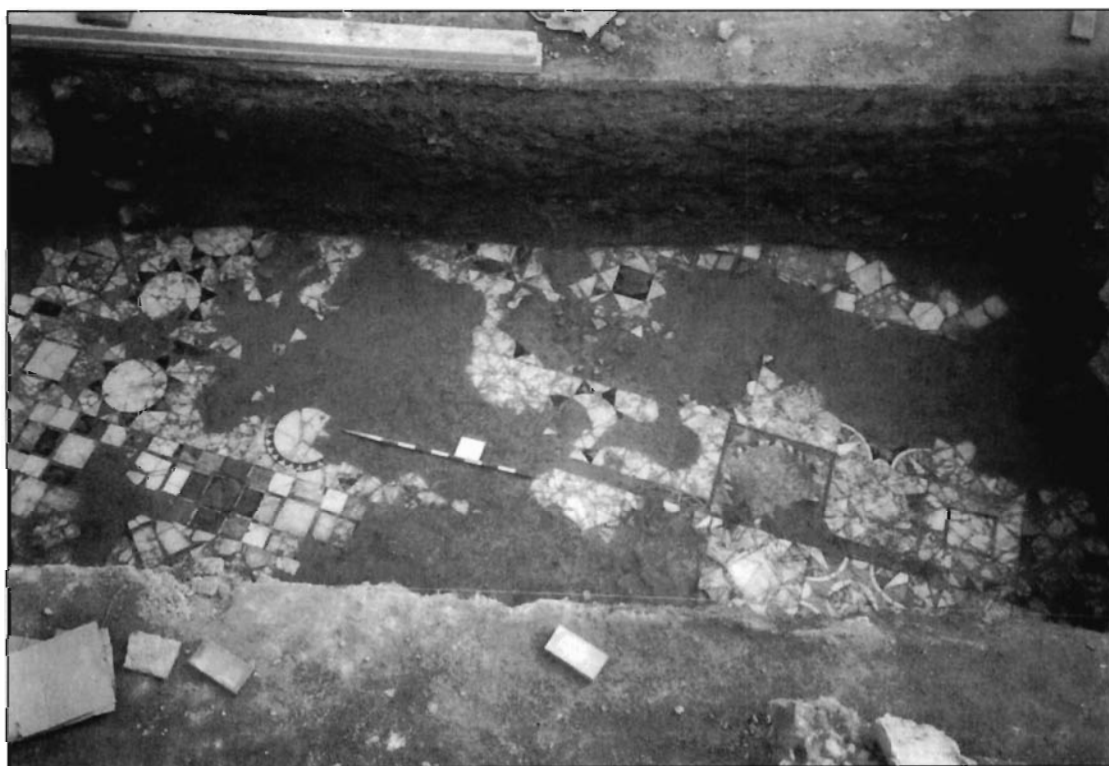
LÁMINA 10. *Panorámica del pavimento en opus sectile perteneciente al triclinium de la domus localizada en la calle Saura (Archivo del Museo Arqueológico Municipal de Cartagena).*

gunos ambientes privados de la ciudad, en este caso la del *triclinium* de la casa¹²⁸ (lám. 10).
