# Os destroços dos navios *Angra C* e *D* descobertos durante a intervenção arqueológica subaquática realizada no quadro do projecto de construção de uma marina na baía de Angra do Heroísmo (Terceira, Açores)

**R E S U M O** Neste artigo, são tratados os aspectos relacionados com as características gerais dos destroços de navios *Angra C* e *Angra D*, descobertos durante a intervenção arqueológica subaquática desenvolvida no quadro do projecto de construção de uma marina na baía de Angra do Heroísmo (Terceira, Açores).

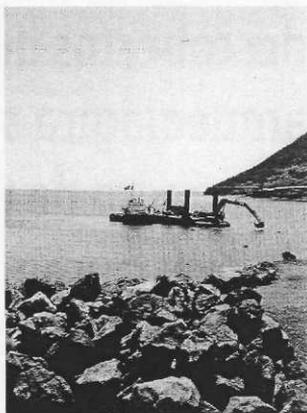
Fig. 2. Dredga da *Somague* por cima de *Angra C*. Abertura das valas laterais em volta do casco.

Localizado a cerca de 120 m a sul do edifício da Alfândega e no interior da zona E9 da baía de Angra do Heroísmo (Figs. 1 e 2), o destroço do navio *Angra C* caracterizava-se por um conjunto coerente de elementos de grandes dimensões, ajustados entre si por um compacto sistema de cavilhas de madeira, tendo a respectiva análise pelo radiocarbono, apontado para uma datação no século XV, o que deverá ser tido com a necessária reserva<sup>1</sup>. Perante a descoberta deste fragmento de casco, o objectivo inicial da intervenção de arqueologia constituiu em delimitar o perímetro da estrutura, caracterizando-se a respectiva área. Em face da morosidade do trabalho, optou-se inicialmente pela abertura de uma vala de sondagem a toda a largura do casco, completada pela escavação de diversos poços de sondagem em diferentes sítios do mesmo. Subsequentemente a escavação efectuou-se alargando para as duas extremidades a vala inicial de sondagem transversal.

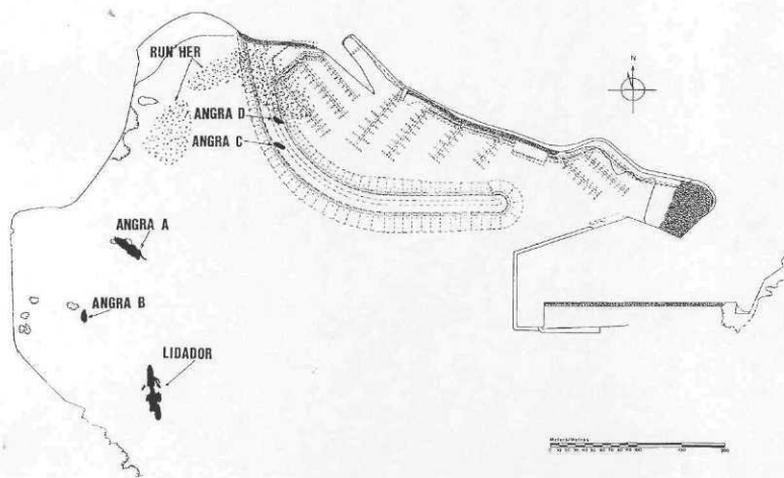
Fig. 1. Planta de localização dos naufrágios na baía de Angra do Heroísmo.

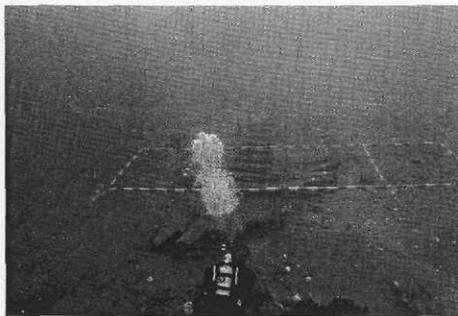
Fig. 3 Vista geral de *Angra C*.

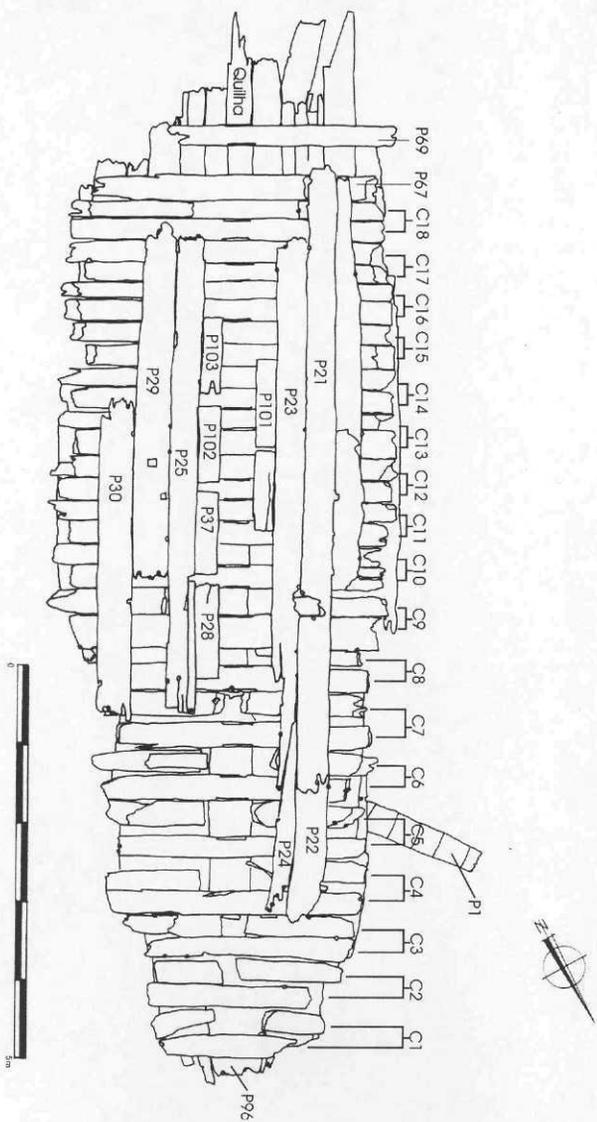
Fig. 4 Planta geral de Angur C

Os destroços de *Angra C* dispunham-se segundo um eixo orientado no sentido NE-SW, ao longo de cerca 14,75 m de comprimento e 6 m de largura máximos, correspondendo a uma área de vestígios com cerca de 90 m<sup>2</sup> de superfície (Figs. 3 e 4). Os destroços em questão caracterizavam-se antes de mais pela sua grandiosidade e massividade. Com efeito, além de grandes dimensões, os diversos componentes estruturais dispunham-se de modo muito compacto, sendo notória a dominância do cavilhame de madeira na ligação entre as diferentes peças da estrutura, que atingia uma invulgar expressão quantitativa.

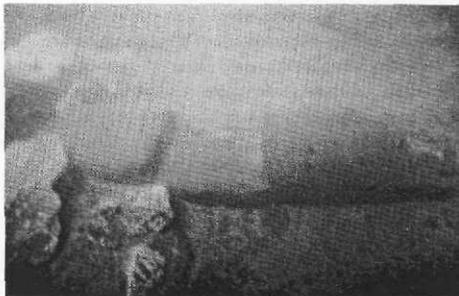
Fig. 5 Sobrequilha de *Angra C*.

A estibordo da estrutura, no bordo noroeste do casco, junto da zona do braço P15, verificou-se a existência de um segmento da sobrequilha (P1), situado horizontalmente sob o tabuado exterior do casco, com a face inferior, denteada, voltada para cima. A sobrequilha apresentava uma largura média de 45 cm e uma espessura de 15 cm. Os denteados da face inferior apresentavam larguras de cerca de 40 cm, tendo o rebaixamento uma altura de 7 cm (Fig. 5)

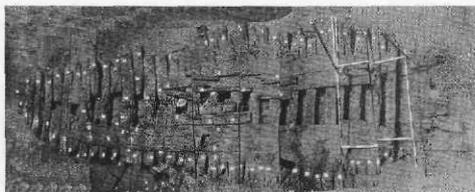
Fig. 6 Fotomosaico da estrutura de *Angra C*.

Apesar do aparente papel estrutural destes malhetes, parece verificar-se que a solidez destas peças é garantida sobretudo através do múltiplo e intenso sistema de pregadura por cavi-lhas de madeira, nomeadamente utilizado obliquamente (Fig. 6).

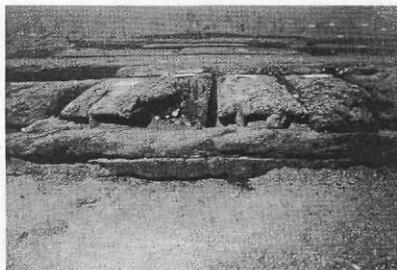
Fig. 7 Bordo norte do casco, pormenor do forro duplo de *Angra C*.

lado da quilha. A largura ordinária das tábuas do forro exterior, à excepção das tábuas de resbordo e das primeiras tábuas do forro do fundo, é de 30 cm, medida aproximadamente igual ao pé inglês (30,48 cm). Não se encontraram quaisquer vestígios da existência de forro exterior de protecção, quer de terços<sup>3</sup> de chumbo, quer de cobre (Fig. 7)

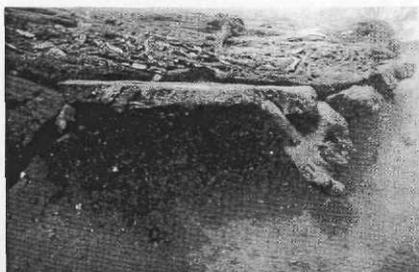
Fig. 8. Extremidade este do casco de Angra C, onde se pode ver a tábua de hastilhas.

Acima do espaço que corresponderia à quilha, na extremidade nordeste da estrutura, observou-se uma peça de dimensões consideráveis, com cerca de 75 cm de largura — valor que diminuía progressivamente para o interior — e 4,5 m de comprimento. Esta peça, presumivelmente identificável como sendo uma tábua de hastilhas — que em certas tradições construtivas constituiu uma peça única, entalhada para receber os pés das cavernas, assentando sobre a quilha — percorria quase toda a metade da estrutura dessa extremidade, na sua zona axial. As três primeiras cavernas desse lado sobrepunham-se a essa tábua de hastilhas, pelo que apresentavam dos dois lados, simetricamente, um denteado de resalto das suas partes laterais, onde se encaixavam na referida tábua (Fig. 8).

Na parte terminal da tábua de hastilhas eram observáveis, axialmente, os sinais da existência de duas fortes cavilhas de ferro verticais. Com efeito, no espaço entre as cavernas 17 e 18 (no eixo dos braços) existia uma concreção correspondente a uma cavilha de ferro (que ainda não se pode saber se iria até à sobrequilha) e, no espaço entre as cavernas 19 e 20, existia também, mas em perfeito estado, o buraco de uma cavilha orlado de uma cavidade vestibular igualmente circular, o que atesta uma cavilhagem feita apenas, provavelmente, entre a tábua de hastilhas e a quilha.

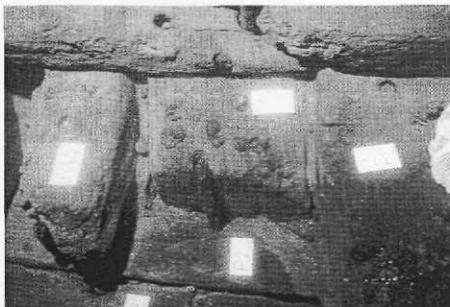
Fig. 9 Cavilhagem em madeira de *Angra C*.

Outro dos aspectos mais notórios destes destroços é a impressionante quantidade de cavilhas de madeira parentes à superfície das suas estruturas (Fig. 9). Este tipo de pregadura é largamente dominante, embora não seja exclusivo, uma vez que se encontra atestada a existência, aliás rara, de pregadura de ferro, aparentemente constituída somente por cavilhas assegurando ligações verticais – ou melhor, de ligação interna-externa ou vice-versa. Os pregos de ferro – um dos quais foi recuperado – têm secção quadrada e aparentam possuir cabeça redonda como se pode verificar pelas marcas deixadas nas madeiras.

Numa contagem quase exaustiva, foram contabilizadas no plano superficial cerca de 1300 cavilhas de madeira. Em contrapartida, contaram-se apenas pouco mais de uma dezena de cavilhas de ferro, agrupáveis em duas categorias. A primeira categoria engloba as cavilhas destinadas a assegurar ligações verticais axiais, na maioria dos casos, correspondentes a cavernas propriamente ditas, sendo de uso múltiplo. A segunda categoria corresponde a cavilhas de reforço de partes não axiais, aparentemente dispostas aleatoriamente, excepto no caso das cavilhas presentes nas duas extremidades da caverna C9, que são quase simétricas.

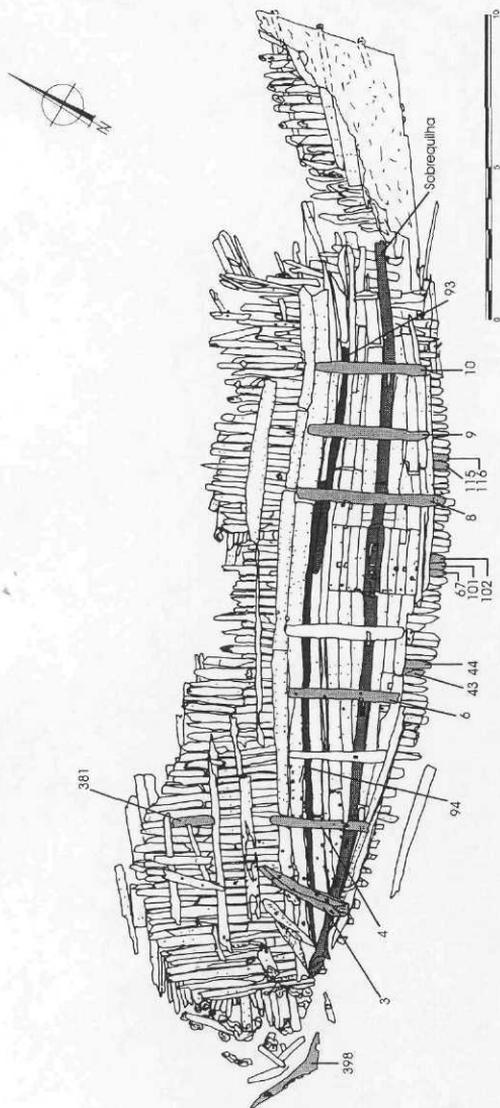
Fig. 10 Planta geral de *Angu* D.

Após uma escavação intensiva, foi possível concluir que os destroços de *Angra D* se encontravam a uma profundidade média de 6,5 m, estando orientados no sentido E-W, num eixo paralelo à linha de costa. O *tumulus* de lastro, extremamente compacto, que constituía a sua parte mais visível, media 25 por 5 m.

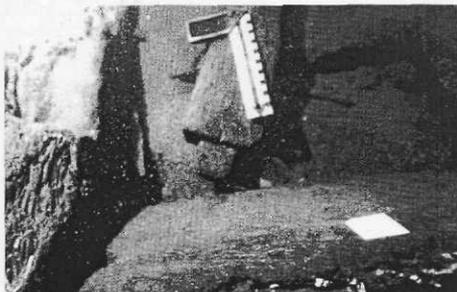
Fig. 12 Portmenor do "pé de carneiro" de *Angra D*.

No entanto, nas mechas existentes no eixo da sobrequilha e dispostas à vante das balizas de reforço que se encontravam à ré da expansão da carlinga — balizas de reforço n.ºs 8, 9 e 10 — o mesmo não sucedia. Com efeito, tanto aqui como nas balizas de reforço — como veremos adiante — iam emechar as respigas dos pés-de-carneiro, alguns dos quais, aliás, se encontravam *in situ* (Fig. 12).

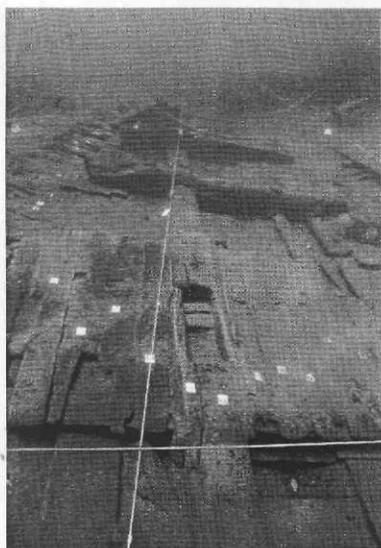
Fig. 13 Vista geral da carlinga do mastro de *Anguá D.*

Na sobrequilha podiam observar-se, a meia nau, os elementos que recebiam o pé do mastro principal e que constituíam a carlinga do mastro (Fig. 13). Esta conservava-se intacta, com todos seus elementos estruturais, medindo no total 2,35 m de largura por 1,75 m de comprimento. A sua parte superior era composta por oito tábuas de boeira, amovíveis, que mediam entre 2 cm e 19 cm de largura. As tábuas de boeira possuíam aberturas que permitiam a fácil inserção das mãos, para efectuar o seu levantamento, de modo a examinar a boeira que corria junto à quilha.

No nível 2 da carlinga encontravam-se os chapuzes que, assentando sobre as cavernas, faziam o suporte lateral da carlinga na zona da pia do mastro, por aperto da sua expansão lateral. Os chapuzes eram, no total, em número de dez, ficando cinco de cada lado da sobrequilha. Estes elementos tinham cerca de 20 cm por 90 cm cada um.

A pia do mastro tinha 61 cm de comprimento por 20 cm largura, apresentando uma cunha para o pé do mastro, a peça número 88. Sobre a carlinga era também identificável o poço das bombas, que se prolongava até ao fundo do casco. No fundo da pia existia um canal aberto

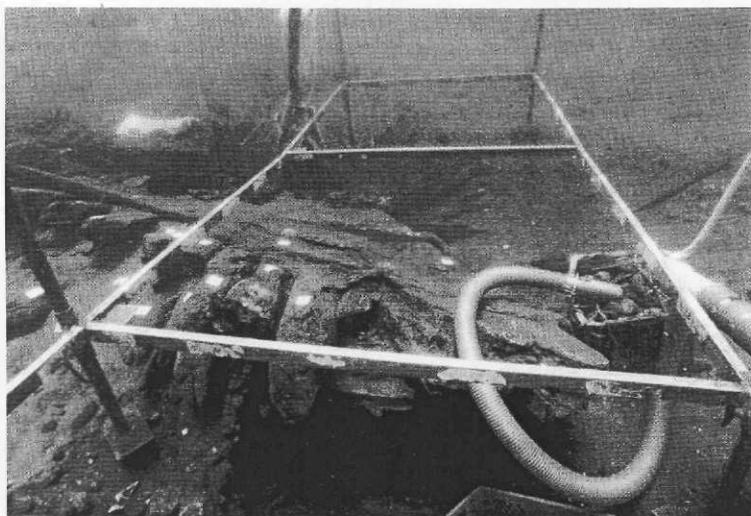
Fig. 14 Pormenor do cadaste em fase de escavação de *Anguá D.*

O cadaste era a peça axial da ré do navio, no prolongamento da quilha, onde trabalhava o leme. O coice de popa — que é uma peça única de transição da quilha para o cadaste — que constitui uma forma típica de ligação da estrutura axial do navio na passagem do plano horizontal para o vertical — encontra-se preservado numa grande extensão. Tem cerca de 8 m de comprimento — medidos entre plano do cadaste e o local de fractura com o resto do navio — e 4 m de altura no plano do cadaste, no local de implantação das ferragens do leme (Fig. 14).

Em *Angra D*, o cadaste, integralmente forrado de terços de chumbo, encontrava-se deitado sobre o lado de estibordo e possuía, no coice e *in situ*, três fêmeas de leme, de ferro. A primeira, a contar da quilha, encontrava-se a 85 cm do plano desta, a segunda distava da primeira cerca de 95 cm — ou 195 cm a contar do plano da quilha — e a terceira distava da segunda cerca de 110 cm — ou 240 cm a contar do plano da quilha. O cadaste tinha um lançamento de 65,5°, não apresentando, no plano da quilha, o talão ou patilha, que costuma estar presente nas embarcações de origem portuguesa, embora seja de admitir que esta peça se possa ter perdido, aquando do processo de naufrágio. O plano de transição do cadaste para a quilha era feito em corovelo.

As fêmeas do leme eram peças de ferro que abraçavam o coice pelo lado exterior, estendendo-se pelos dois flancos de estibordo e bombordo e servindo para o encaixe dos machos do leme propriamente ditos. As hastes das fêmeas de leme têm cerca de 14 cm de largura, projectando-se para o exterior do coice em cerca de 13 cm. Nesta zona apresentam, então, o orifício propriamente dito da fêmea do leme, onde encaixava de facto o leme, orifício esses que apresenta cerca de 7 cm de diâmetro.

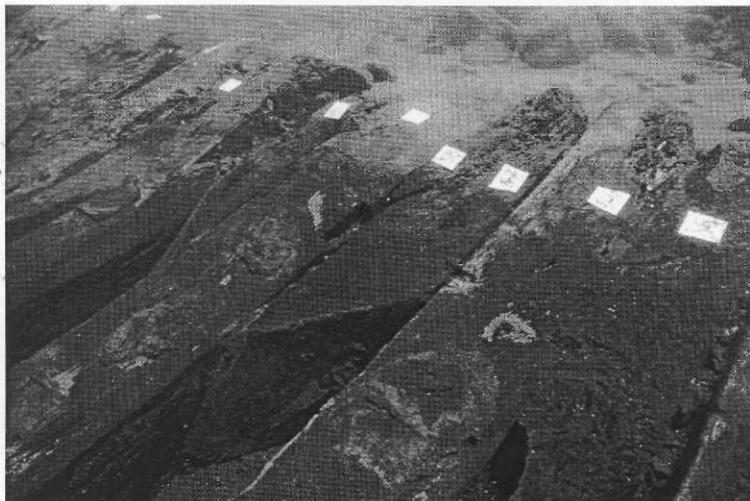
Fig. 15 Pormenor do cavername de *Angra D.*

As peças de cavername apresentam larguras que variam entre 15 e 25 cm, medidas verificáveis quer nas cavernas quer nos braços e aposturas. No entanto, as mais comuns variam entre os 20 e 22 cm. As cavernas medem, em média, e na zona da quilha, 21 cm de largura por 19 cm de altura. O espaço entre cavernas é em média de 22 cm. Os embornais encontram-se sobre a quilha, no seu eixo e medem em média 6 cm de altura por 4 cm de largura. Nas zonas onde há falhas de braços ou onde as cavernas não chegam, a dimensão desse vazio é precisamente igual à dos braços ou cavernas (Fig. 15).

A peça número 101 correspondia à caverna-mestra, que emparelhava com um braço à vante, número 67, e outro braço à ré, número 102. De cada lado da mestra existiam 7 outros conjuntos de cavernas de conta, isto é, pré-determinadas (sendo as únicas previamente fixadas à quilha já com os respectivos braços e aposturas montados). À vante o par 43/44 correspondia à algomaga de proa, e à ré o par 115/116 correspondia à algomaga de popa. Do lado de estibordo existia uma peça (381) que correspondia a um vau. O vau é uma peça transversal, propositadamente encurvada, disposta à quilha, destinada a receber os pavimentos do navio — neste caso da primeira coberta a seguir ao porão — e que contribuía para a resistência transversal de toda a estrutura do navio. O vau de *Angra D* tinha cerca de 18 cm de largura com 15 cm espessura vertical.

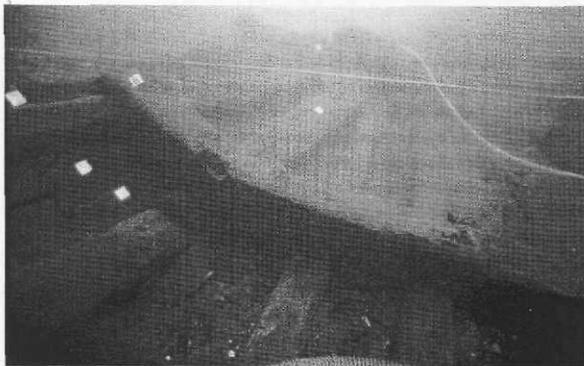
Fig. 16 Pormenor de uma baliza de reforço de *Angra D*.

Sobre a sobrequilha existiam outros elementos de reforço transversal que se sobrepunham ao próprio cavername e ao forro interior. Trata-se um conjunto de nove balizas de reforço que, apesar de formalmente serem similares a uma caverna, servem de reforço interior à estrutura, bem como de encaixe e travamento da sobrequilha no sentido transversal, passando por cima dela e estendendo-se simetricamente para o outro bordo do navio, para além de servirem, igualmente, como ponto de apoio, i.e., para o emechamento dos pés de carneiro. Este tipo de peças, normalmente, não costuma sobreviver, atendendo a que esta parte da estrutura dos navios não se costuma conservar.

A balizas de reforço de *Angra D* têm de comprimento entre 250 e 350 cm, apresentando uma largura que varia entre os 20 cm e os 30 cm, uma espessura de cerca de 25 cm, na sua parte central. Os pés-de-carneiro, ao escorarem os vaus, serviam para que estes conservassem a sua curvatura, não cedendo nem sendo deformados pelas pesadas cargas que suportavam ou pelas que lhes eram transmitidas pelos costados ou pelo fundo (Fig. 16). Neste caso, os pés-de-carneiro sobreviventes são os que serviam para escorar a primeira coberta. A apresentavam uma secção quadrada de 8 cm de lado, e apoiavam-se em todas as balizas de reforço e em três pontos da sobrequilha, como foi atrás dito.

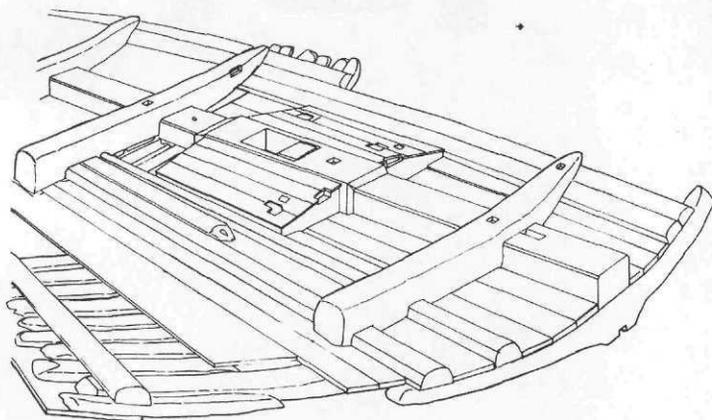
Fig. 17 Reconstituição da carlinga do mastro de *Angra D*. Desenho de João Vaz.

As pranchas de forro interior tinham nomeadamente como uma das principais funções defender as pranchas mais sensíveis do forro exterior da agressão das pedras de lastro. Estas tábuas mediam cerca de 430 cm de comprimento por 35 cm de largura (Fig. 17).

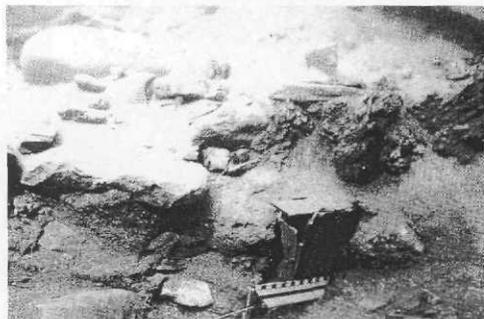
Fig. 18 Pormenor de um polvorinho encontrado em *Angra D*.

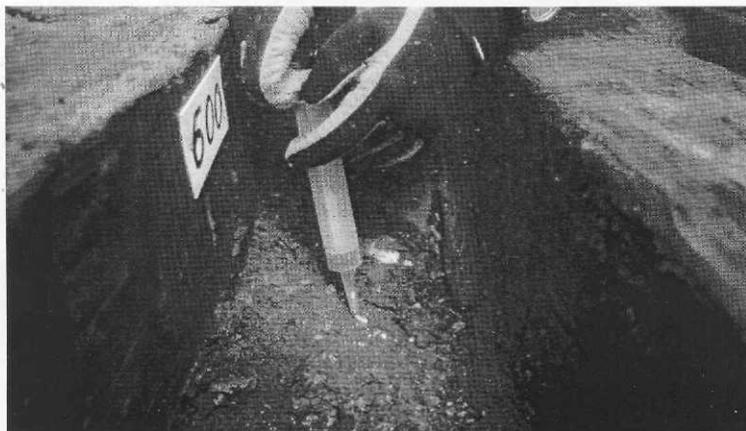
Fig. 21 Pormenor de recuperação de mercúrio em *Angra D.*

A descoberta de um balde de madeira — completo e com a sua alça em corda, no interior do naufrágio *Angra D* (Fig. 20) — conduziu à recuperação de uma pequena quantidade de mercúrio (Fig. 21), o único metal que se encontra em estado líquido à temperatura ambiente e que é obtido a partir da filtração cuidadosa dos restos orgânicos do interior do balde. Posteriormente, foram encontrados, aquando da desmontagem do tabuado exterior e das cavernas, quantidades significativas do mesmo metal.
