QUADERNS DE PREHISTÒRIA I ARQUEOLOGIA DE CASTELLÓ

VOLUM 37

La primitiva església de Santa Maria de Peníscola. Troballes arqueològiques i evolució històrica

Sergi Selma Castell*

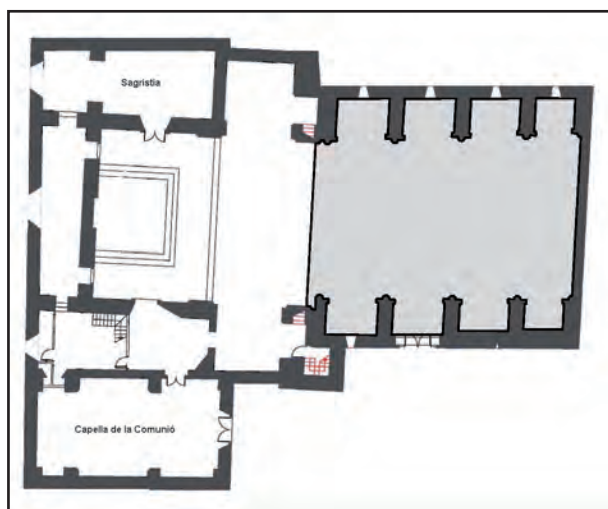
Figura 1. Planta de l'església. En color gris s'indica la zona amb intervenció arqueològica.

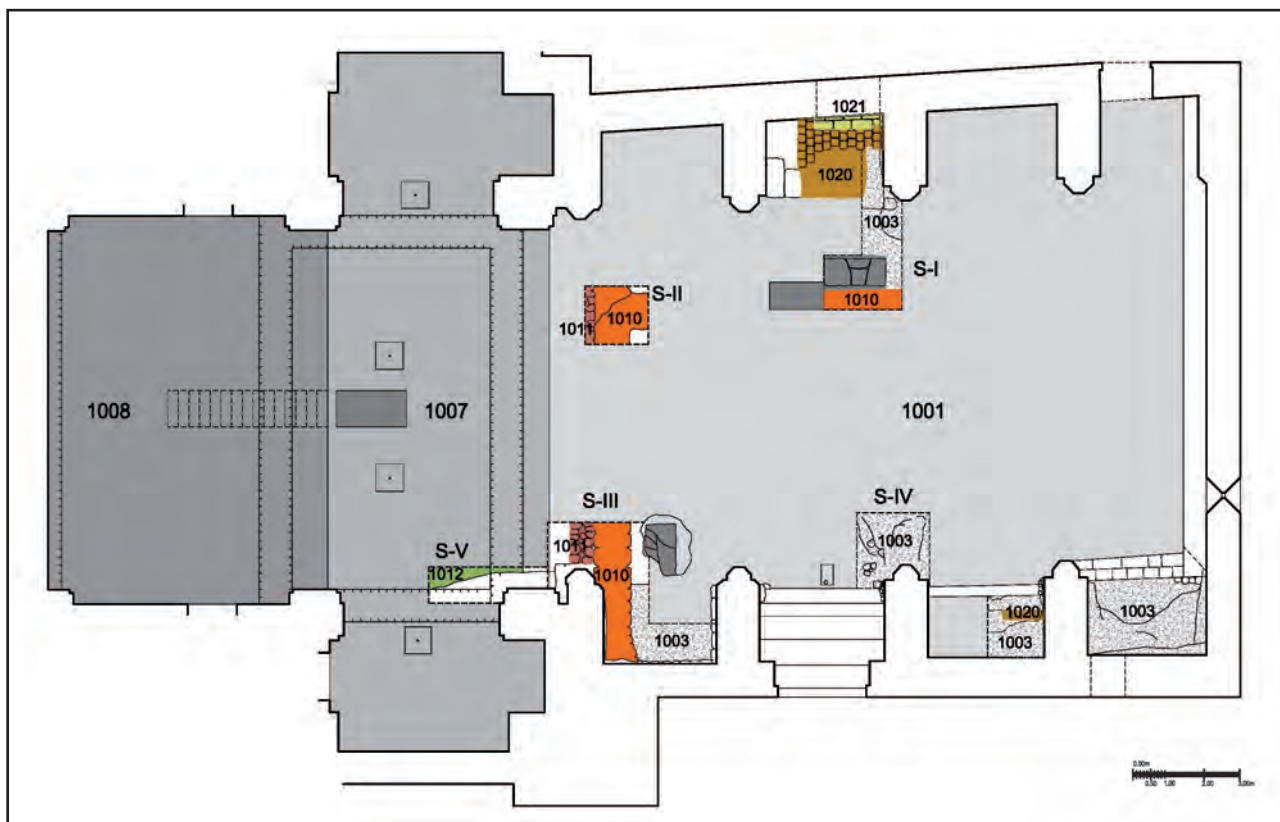
Figura 2. Planta general de l'excavació amb indicació de les diferents estructures i unitats estratigràfiques identificades.

Elements arquitectònics. Es tracta quasi exclusivament dels fonaments de la paret occidental i meridional de l'església original del segle XIII (UE 1010); una paret de pedra en sec adossada a l'anterior (UE 1011); la volta d'una de les grans criptes del presbiteri (UE 1012); i el trespol de l'edifici per sobre de les voltes (UE 1013).

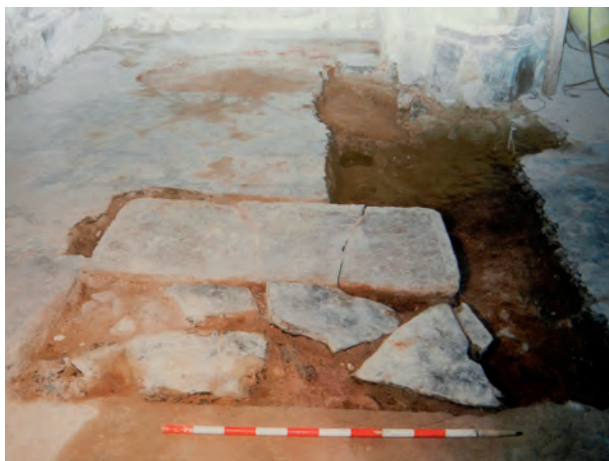
Figura 3. Detall del sondeig I amb la presència de làpides reutilitzades.

La cala emmarcà dues de les làpides i limità amb la tercera. Les seues dimensions foren de 150 x 225 x 15 cm, i posteriorment es prolongà en forma de "L", amb una grandària de 300 x 110 x 23 cm. Les fondàries a les quals es va arribar són mínimes. En el primer cas, només retirar els fragments de làpida –que estaven col·locats allí fora de context– es detectà la presència del mur antic de tancament del temple primitiu. En conseqüència, l'altra làpida sense inscripció també es trobava a sobre del mur, i la tercera làpida sí que es trobava lleugerament desplaçada del seu lloc, tot cobrint un possible enterrament en fosa. En el tram de l'ampliació, la fondària no superà els 23 centímetres fins que s'arribà al nivell de la roca natural amb els seus plegaments característics.

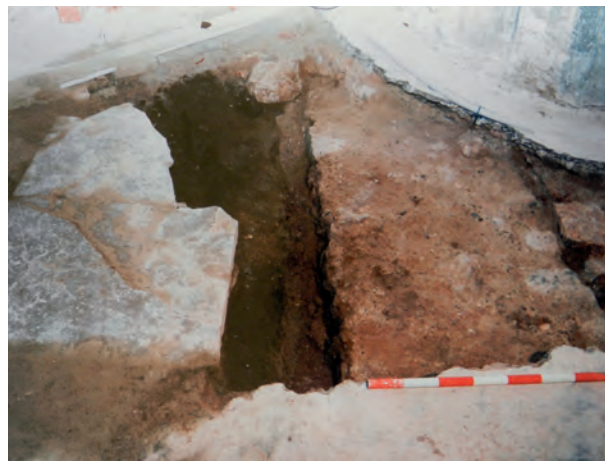
Figura 4. Detall del sondeig III amb la presència del mur meridional de la primitiva església.

La cala, que prengué de referència una làpida trencada que es trobava encastada al terra i el referit canvi de paviment de la nau, tot just al davant de la quarta capella del costat de l'Evangelí, tenia unes dimensions de 175 x 275 centímetres. En este cas, la fondària fluctuà segons els punts del sondeig. En trobar-se també alineada amb la cala del S-II, aparegué el mur meridional de l'antiga església, a només 16 cm de fondària.

Ara bé, adossat a este mur aparegué un altre de pedra en sec, a manera de tirant entre els contraforts, i a només 10 cm de fondària, just per sota del paviment de ciment. Per contra, a la banda meridional del nou mur de pedra, hi ha tot un reble de terra solta. El sondeig arribà a una cota de 165 cm, sense que es donés per acabat el nivell. Cal dir també que la làpida que fa de límit de la cala està fora de context i colgada en este punt sobre un reble de terra.

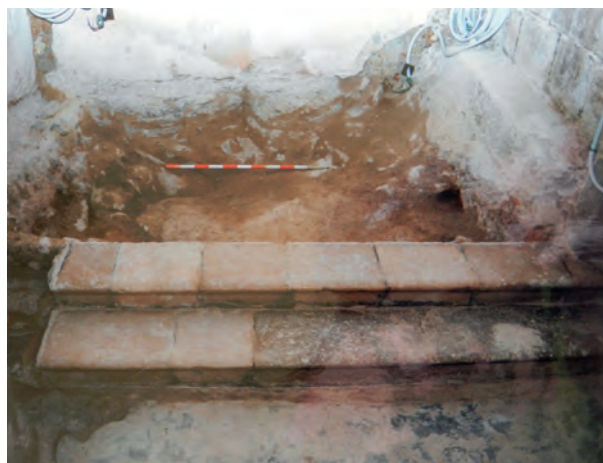
Figura 5. Excavació de la primera capella a llevant amb els fonaments de les parets antigues sobre la roca natural.

Capella entre contraforts situada a l'extrem nord-est de l'edificació, amb dos graons per accedir-hi des de la sala principal de l'església, i emplaçament de la pila baptismal. La capella, que té unes dimensions aproximades de 225 x 325 centímetres, es va excavar en la seua totalitat. Al seu interior es va buidar tot un reble de terra i runes fins arribar a la roca natural, situada a una cota de fondària de 30 cm. Una cota, però, sempre per sobre el nivell de la nau principal. De fet, sovint es veu la roca natural retallada per tal d'aconseguir un espai útil dins de la capella. Els mateixos contraforts que la delimiten descansen també sobre la roca natural i per damunt del nivell del terra de l'església.

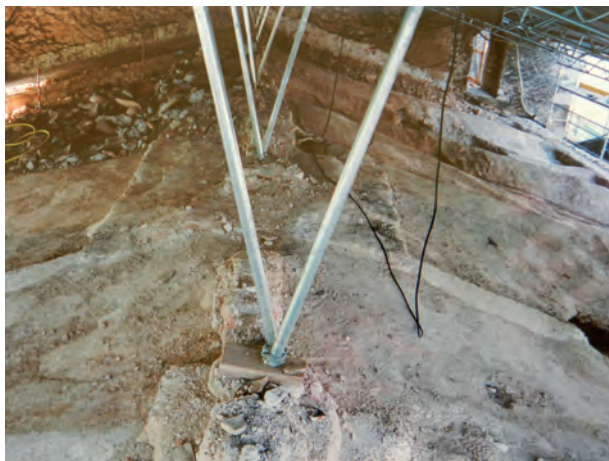
Figura 6. Vista del seguiment arqueològic en la coberta de l'església.

Les tasques realitzades foren, bàsicament, de desenrunament i neteja de la capa de terra i graves sobre la qual assentaven les teules de la coberta. S'arribà fins una capa consistent de morter que dóna forma a la coberta i oculta a sota –entre esta capa i les voltes interiors de l'església– tot un farcit descomunal de peces de ceràmica, generalment trencades i amortitzades, que permeten alleugerir el pes de la dita coberta.

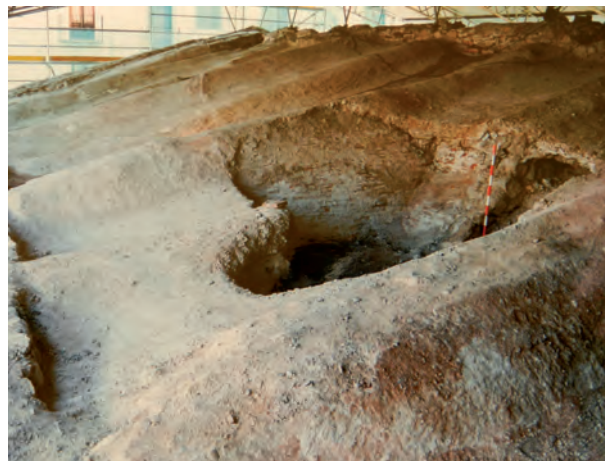
Figura 7. Detall d'alguns forats a la coberta produïts pels bombardejos contemporanis a l'edifici.

regir, com ara forats considerables produïts pels darrers bombardejos efectuats sobre l'edificació ja avançat el segle XX.

Els treballs de seguiment de la neteja i la reparació de la coberta han permés documentar una sèrie d'impactes de bombes que generaren forats de diferent grandària en la coberta de la part superior de les voltes de la nau principal. Uns impactes que foren reparats en el seu moment reblint els buits i substituint les teules malmeses. Ara, però, s'ha pogut actuar de forma uniforme i conjunta sobre tota la coberta.

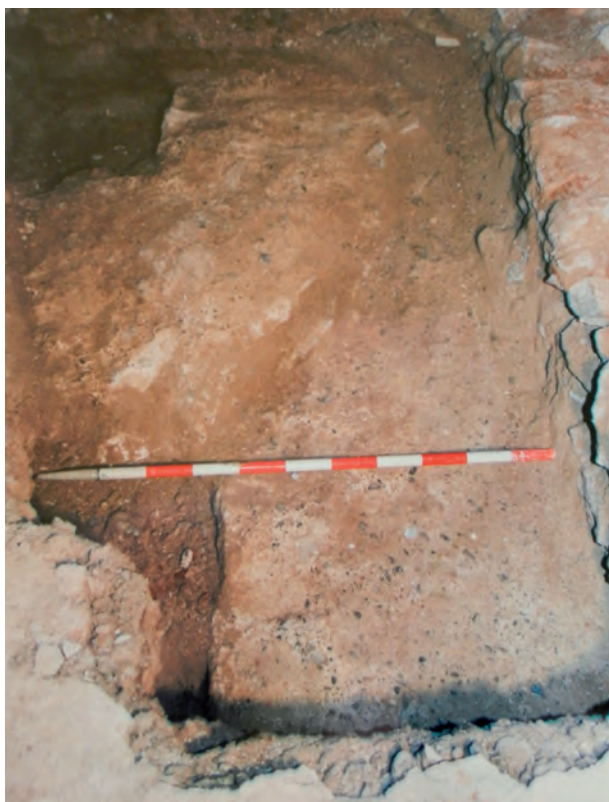
Figura 12. Detall de les parets de la cantonada occidental del temple primitiu amb un contrafort.

Es podria dir que totes dues parets busquen la verticalitat respecte al pendent topogràfic. Tant és així que, en l'angle occidental descobert en les excavacions, i com a continuació de la paret situada als peus del temple hi trobem una mena de contrafort per a contrarestar les descàrregues de l'edifici. L'ample de la paret oscil·la entre els 90/100 cm, tot i que les parts descobertes corresponen als mateixos fonaments de l'edifici, molt malmesos en les

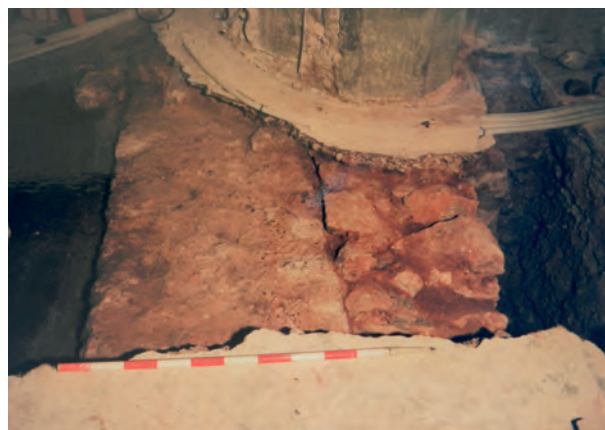
Figura 13. Vista del mur meridional de la primera església de Santa Maria reforçat després amb un altre mur de pedra in situ.

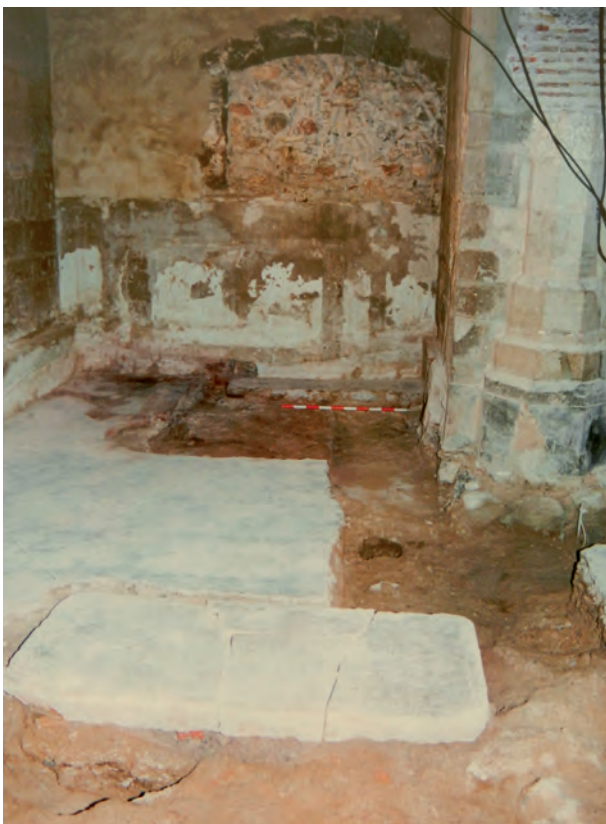
Figura 14. Porta tapiada del temple gòtic que construí l'Orde de Montesa, al fons, i mur occidental de la primitiva església, al davant.

Sobre la nova paret i façana orientada a la plaça Major es va obrir una porta –actualment tapiada– que té esculpit un emblema de l'Orde de Montesa. Es probable que, atès el gran desnivell que la plataforma artificial generava en esta banda de l'edifici, es decidís rebaixar tot el terra interior de l'església. Així fou com s'arrasà amb els paviments precedents i quasi bé amb els seus murs. L'estat de ruïna del temple de conquesta després de l'incendi degué ajudar molt a prendre esta decisió.

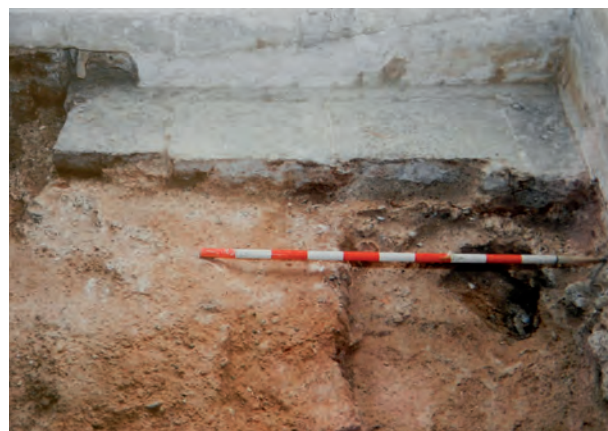
Figura 15. Detall del paviment de lloses de pedra que tenia l'església al segle XV.

La paret que limita amb la plaça de l'Ajuntament i els contraforts adjunts es bastiren sobre el fonament de la terrassa artificial. Allí s'obrí també la referida porta actualment tapiada. L'excavació, però, permeté recuperar un paviment medieval de rajoles cuites que en arribar poc abans del brancal de la porta esdevé un paviment de lloses de pedra, que tindria continuïtat fora del temple.

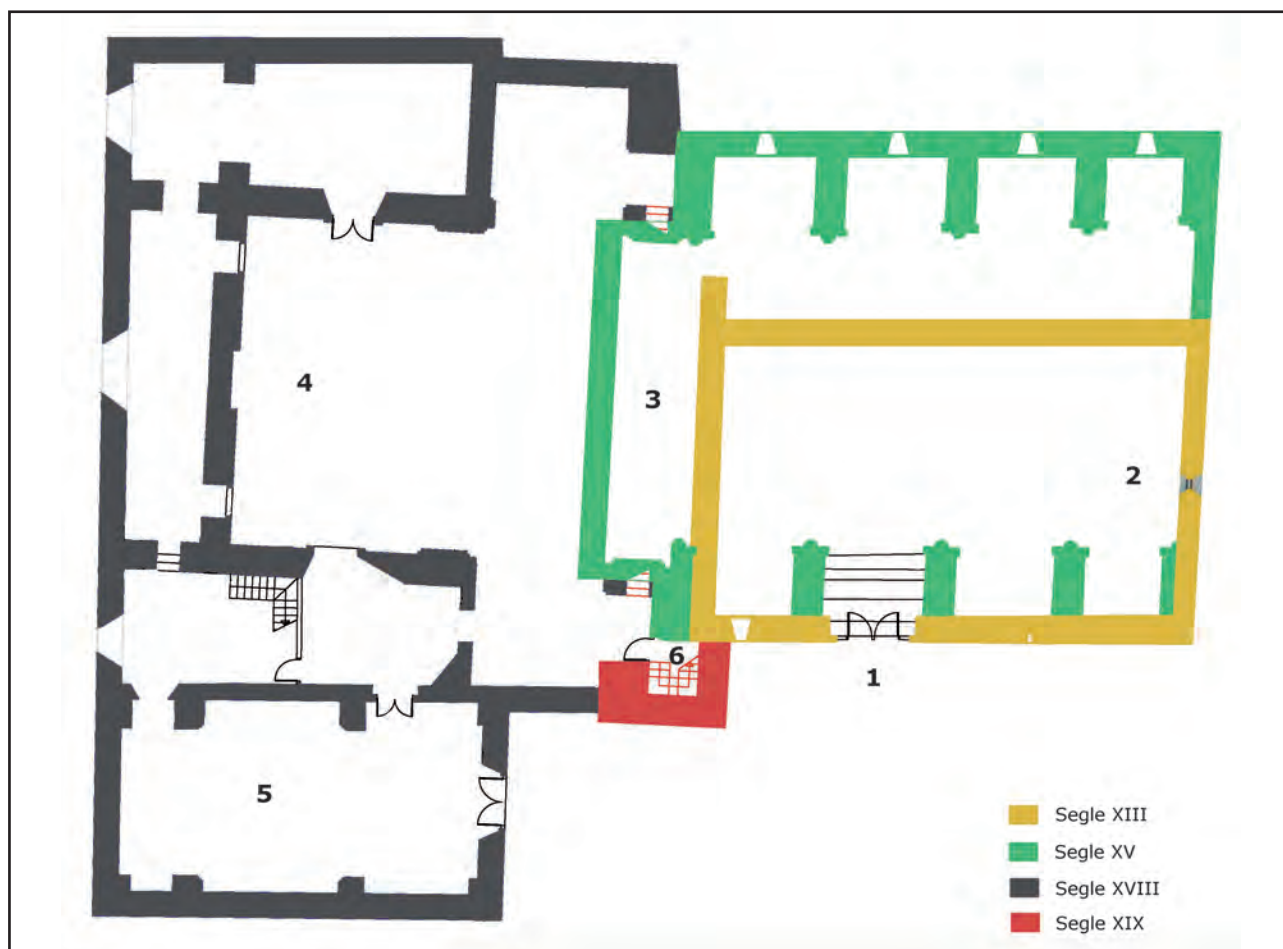
Figura 16. Planta de l'església parroquial de Santa Maria. Fases constructives i elements més rellevants: 1 - Portalada; 2 - Capçalera primitiva; 3 - Capçalera gòtica; 4 - Capçalera moderna; 5 - Capella de la comunió; 6 - Torre campanar.

La planta de l'església gòtica construïda a mitjans del segle XV era igualment rectangular, però de majors proporcions, per la qual cosa absorbí el solar del temple precedent. Es van construir els contraforts interiors que sustenten les arcades apuntades i, alhora, conformen les capelles laterals. Les darres arcades que prolongaven la longitud del temple per la banda del pendent ja foren construïdes fora del solar de l'antic temple.
