Isadora Hastings García, Luis Fernando Guerrero Baca

Transference of sustainable preservation techniques for building adobe dwellings in Ixtepec, Oaxaca, Mexico

Transferencia de técnicas sostenibles de conservación para la construcción de viviendas de adobe en Ixtepec, Oaxaca, México

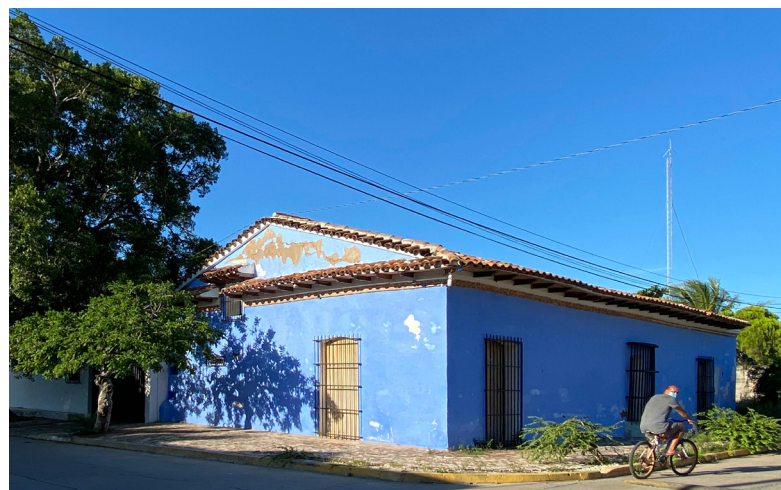
Figura 3. Casa de tradicional que no fue afectada por los terremotos, Ixtepec, Oaxaca (Cooperación Comunitaria, 2020)

La mayor parte de las viviendas tradicionales estaban construidas con muros de albañilería de ladrillo, morteros de cal y cimentaciones profundas de piedra de río (Fig. 3). Los techos cubiertos de teja alcanzaban de 5 a 6 metros de altura y estaban estructurados mediante vigas de madera que soportaban una tablazón realizada con un material leñoso conocido localmente como *biliguana*, que se extrae en forma de duelas del núcleo seco de un cactus local. En un número menor, se conservaban viviendas más antiguas construidas con muros de adobe de 80 centímetros de espesor y tejados de la misma altura que en las casas de ladrillo. Finalmente, en la periferia de los asentamientos pervivían algunas casas con muros de *bahareque* y techos también de teja. Un rasgo destacable de la forma de vida regional es la disposición de las cocinas como espacios separados del resto de las habitaciones. Estos recintos tienen muros de *bahareque* con amplios vanos para su

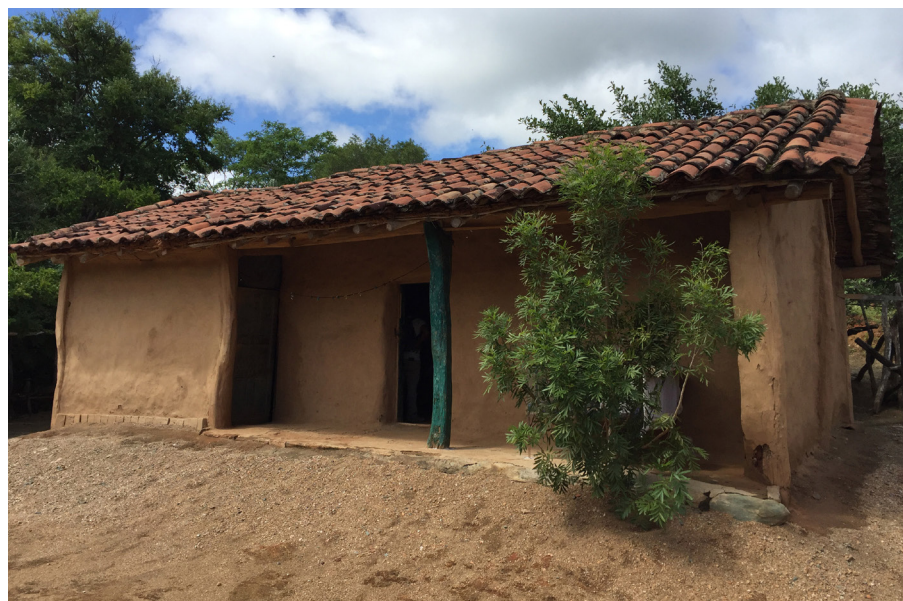
Figura 4. Casa tradicional de bahareque en la periferia de Ixtepec, Oaxaca (L. F. Guerrero, 2018)

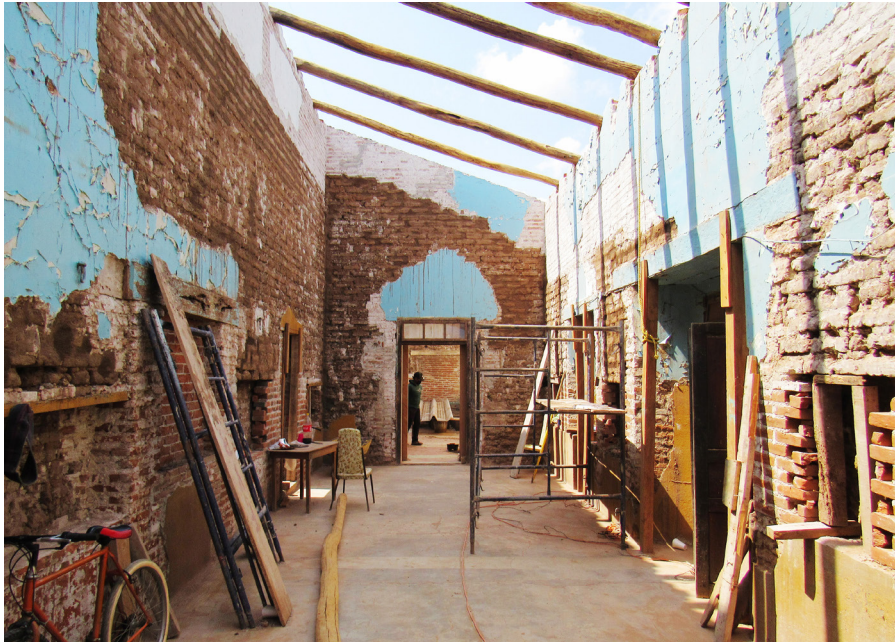
Figura 5. Inicio de intervención en una casa monumental de adobe (Cooperación Comunitaria, 2019)

A través de esta campaña se lograron rescatar 87 viviendas de la demolición. Sin embargo, sólo se trabajó en la restauración de 56 de éstas, mientras que en los 22 casos restantes los habitantes optaron por la realización de viviendas nuevas según la tipología local. En el caso de las casas rescatadas, sólo tres tenían muros de *bahareque* y dos los tenían de adobe (Fig. 5).

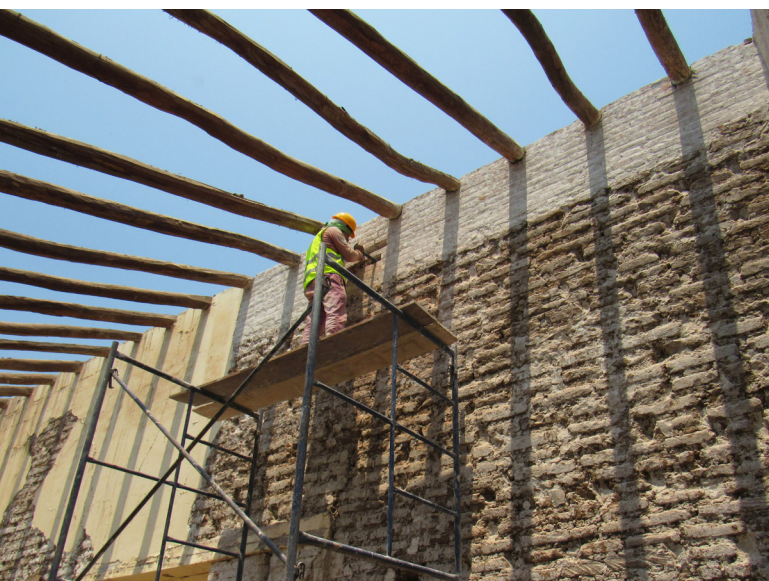
Figura 6. Al retirar los revestimientos se observó que los daños en las viviendas de adobe no fueron graves (Cooperación Comunitaria)

Ante esta situación, una parte fundamental del proceso de recuperación de las viviendas que llevó a cabo Cooperación Comunitaria fue la comunicación a la sociedad de la combinación de causas que incidió en la aparición de este tipo de daños. Se procuró en todo momento que se entendiera la relevancia y la coherencia de los materiales y los sistemas constructivos tradicionales utilizados en la arquitectura local, así como las consecuencias derivadas de la alteración de esa coherencia. Así, por ejemplo, se enfatizó el hecho de que, bajo los revocos de cemento gravemente fracturados por su rigidez, los muros de adobe mantenían un notable nivel de integridad, y la mayoría de los daños identificados en ellos podían ser fácilmente reparados (Fig. 6).

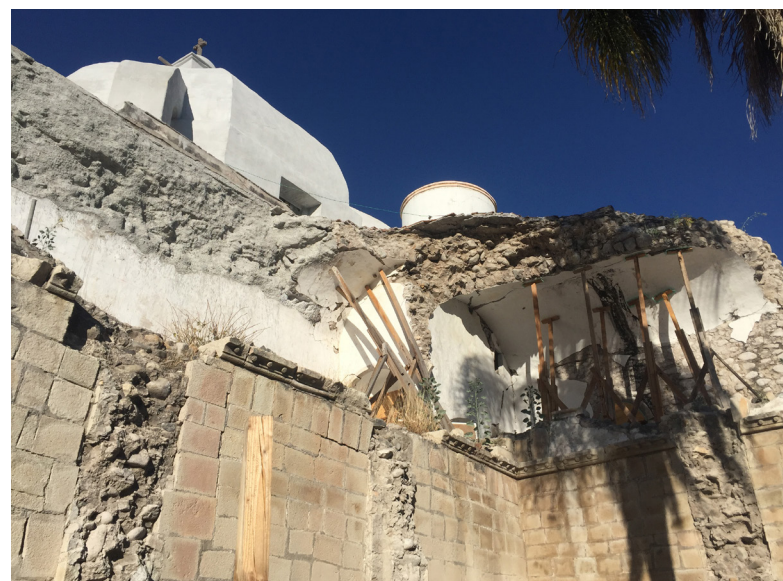
Figura 7. Reparaciones realizadas décadas atrás con materiales incompatibles que incidieron en el colapso de las bóvedas del convento del siglo XVI tras el terremoto del 2017, Jantetelco, Morelos (L. F. Guerrero)

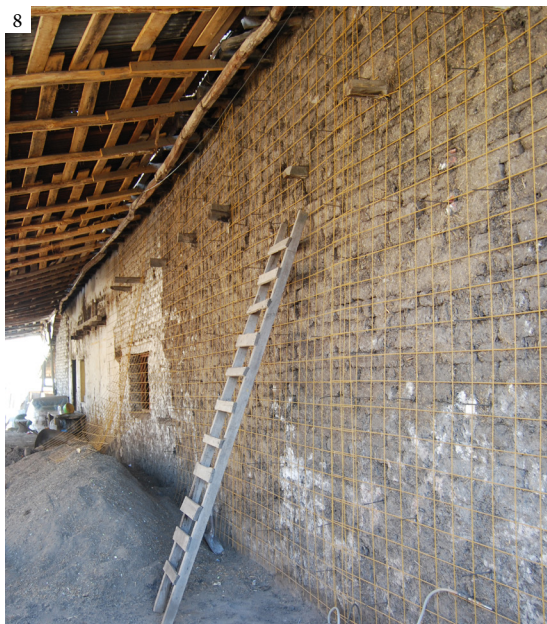
Figura 8. Refuerzo con mallas metálicas en un edificio patrimonial de Coinco, Chile (Foto: L. F. Guerrero)

Un recurso que actualmente está siendo muy utilizado para consolidar y “reforzar” muros afectados por grietas a consecuencia de movimientos sísmicos es la incorporación de mallas metálicas, bien en una de sus caras o bien en ambas (Barcaza Soto 2010). Ese procedimiento llegó a ser recomendado a nivel institucional en México y a aplicarse en varios edificios patrimoniales dañados por los sismo del 2017, si bien (Torres y Jorquera 2018: 8):

La colocación de las mallas metálicas, además de resultar costosa y complicada, daña de manera irreversible a los muros, que tienen que recibir cientos de perforaciones por las que se pasan puentes que fijan o unen las mallas al muro. Si bien es cierto que este recurso evita el colapso de las paredes ante un sismo, también hacen que queden en condiciones irreparables tras él, ya que el comportamiento que adquiere el muro reforzado no se corresponde con la lógica dúctil del adobe. Con esta práctica, se debilita tanto el núcleo de los muros como las uniones con otros muros y, sobre todo, de los muros con la cimentación, a consecuencia de la nueva condición estructural que adquieren al haber sido rigidizados (Fig. 8). Al presentarse un sismo, en vez de que cada adobe transmita los esfuerzos de manera discreta al resto de la estructura, este tipo de “refuerzo” hace que el muro se comporte masivamente y tenga movimientos pendulares para los que nunca fue diseñado, por lo que aparecen grietas horizontales por volteo o por golpe de ariete en los cambios de dirección de las estructuras o en torno a puertas y ventanas.

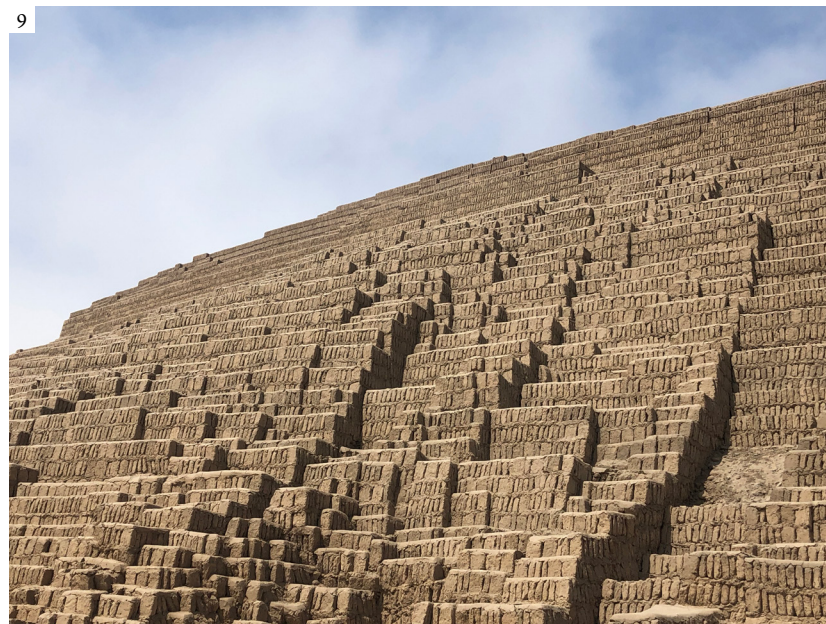
Figura 9. Colocación tradicional de los núcleos de las plataformas en “paquetes” de adobes en Huaca Pucllana, Perú (I. Hastings, 2019)

El diseño de estructuras de adobe con estas características parasísmicas puede observarse en sitios como las Huacas de Moche y la Huaca Pucllana, en Perú (Fig. 9), y en las pirámides de Teotihuacán, en México. En estos lugares es notoria la determinación de no realizar los núcleos de los basamentos y las plataformas piramidales mediante la disposición de hiladas continuas con traslapes o contrapeos a lo largo de toda su masa. Por el contrario, lo que se ha podido documentar es la generación de “paquetes” de adobes que son periódicamente interrumpidos por juntas constructivas verticales.

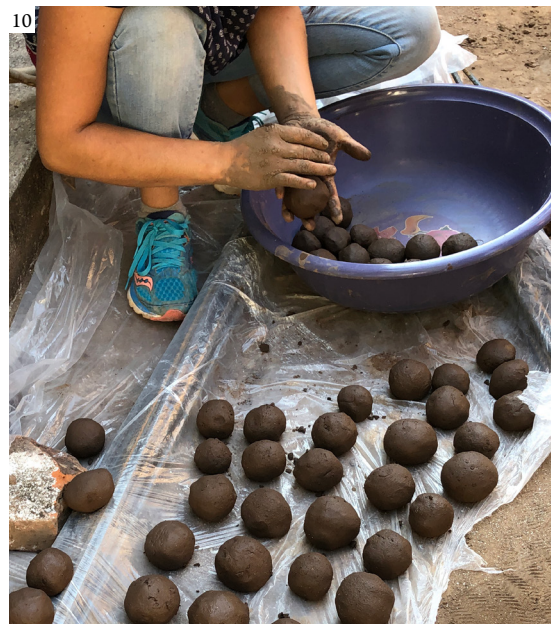
Figura 10. Se elaboraron esferas con tierra tan parecida como fue posible a la del sustrato original y con la mínima humedad necesaria para darles forma (Cooperación Comunitaria).

En las intervenciones que se practicaron mediante talleres de Ixtepec, en lugar de reemplazar los adobes rotos se optó por rellenar las grietas con pequeñas esferas de tierra amasada y compactada, de manera que se conservara la continuidad en la transmisión de cargas normales de los muros, pero también funcionaran como posibles articulaciones en los futuros terremotos que afecten a la región.

Por ello, la estrategia que se debe seguir para recuperaciones volumétricas de este tipo consiste en la inserción de pequeños cúmulos de material que previamente fueron modelados para dotarlos de forma esférica (Fig. 10). Este proceso de prefabricación, al que se la ha llamado Tierra Amasada Compactada (TAC), además de ayudar a dar consistencia a la masa de reposición, permite controlar el nivel óptimo de humedad requerido (Guerrero 2018). Si la tierra está demasiado seca o demasiado mojada, simplemente no se puede modelar con las manos para hacer las esferas. El amasado distribuye homogéneamente el agua en el interior de las micelas que conforman las arcillas, con el mínimo volumen necesario para mantenerlas estables y conservar su cohesividad. Se procede entonces a rellenar las cavidades o grietas que previamente se humedecieron con un aspersor, pero procediendo de manera paulatina, de forma que se conformen capas superpuestas, que progresivamente se presionan para ir uniéndolas entre sí y con los sustratos preexistentes. De este modo, los muros ya tienen “prevista” una junta que facilite un comportamiento similar al de las juntas constructivas de origen prehispánico. Además, la adecuada implementación de este sistema permite la reconexión de muros que han sufrido agrietamientos sin que sea necesario retirar las piezas dañadas, con lo que se ahorra mucho tiempo y dinero, al conservarse las piezas originales.

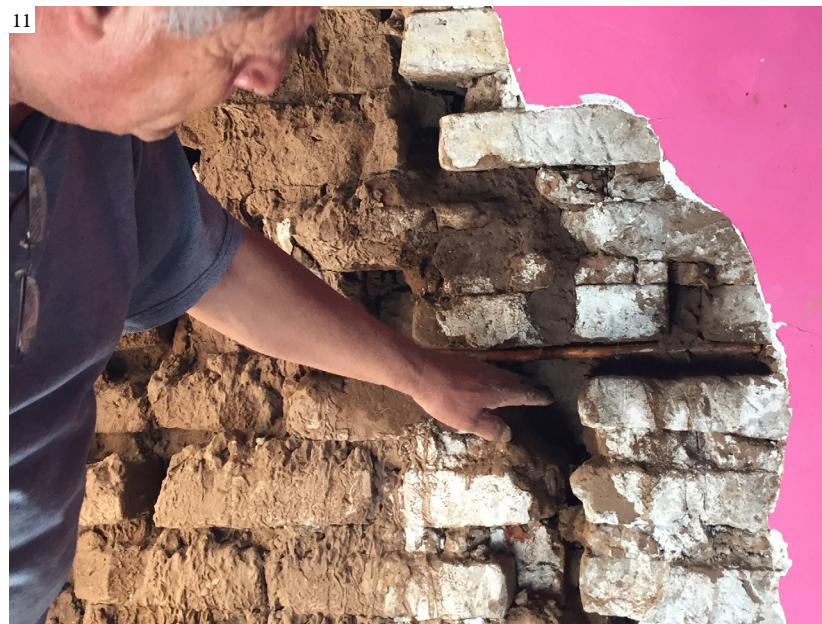
Figura 11. Grapa de madera inserta bajo los adobes dañados (L. F. Guerrero)

En las intervenciones realizadas en Ixtepec, en las partes altas de los muros y en secciones críticas por las dimensiones de las grietas producidas por el sismo, con el fin de evitar desplazamientos que pudieran poner en peligro la integridad del sistema constructivo completo, se intercalaron alternamente en las juntas de mortero entre

los adobes “llaves” o “grapas” de madera que interconectan los elementos del sistema sin rigidizarlo. Este recurso constructivo, derivado de los estudios arqueológicos antes referidos, hace posible que con una intervención mínima, en la que se retiran pequeñas secciones de mortero de las juntas entre los adobes rotos, se genere un refuerzo que no compite ni en rigidez ni en capacidad de carga con el resto de la estructura (Fig. 11). Para la realización de este tipo de refuerzos, conviene insertar dos o tres tramos de madera o rajas de bambú, para lograr un mejor reparto de los esfuerzos. Estas piezas se asientan sobre un mortero de tierra en estado plástico aplicado después de humedecer perfectamente las caras que van a recibirlo y percutido después con una herramienta de madera para densificarlo. Tras la primera pieza, se colocan la segunda y la tercera, aplicando mortero entre ellas y repitiendo la misma operación. Esta actuación concluye con la realización de una protección superficial de la junta similar a la descrita para el resto de las grietas. Al final de este procedimiento, se continúa con el relleno de cavidades con pequeñas esferas, que se compactan progresivamente capa sobre capa hasta que el muro recupera su volumen y su continuidad original. Al igual que en el resto de los métodos de intervención utilizados, el desarrollo lento de las actividades es fundamental tanto para cuidar el adecuado llenado de oquedades como para que mediante la compactación manual continuada se evite la retracción volumétrica de la materia de relleno y su consecuente separación del sustrato y de las capas circundantes (Fig. 12). La compactación del relleno garantiza que el muro no solamente recupere su integridad original, sino también que adquiera la capacidad

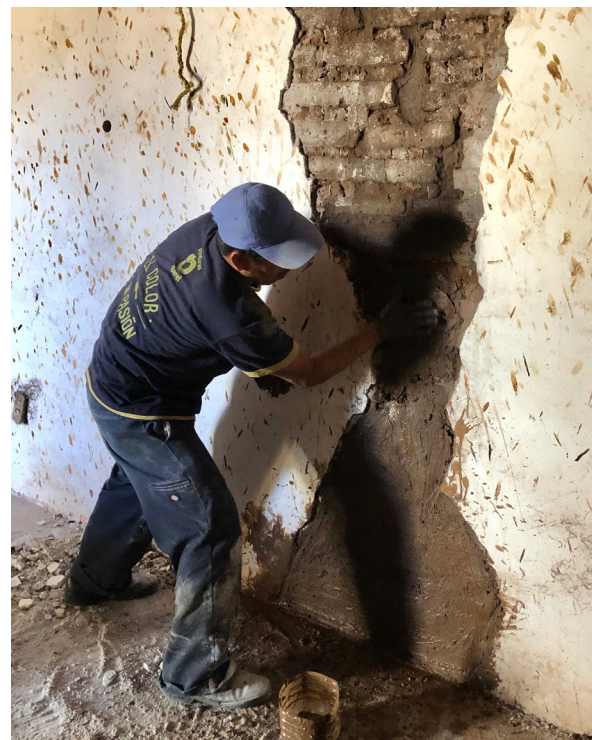
Figura 12. Relleno de grieta y saneamiento de revestimiento con tierra estabilizada con hidróxido de calcio (Cooperación Comunitaria, 2019)

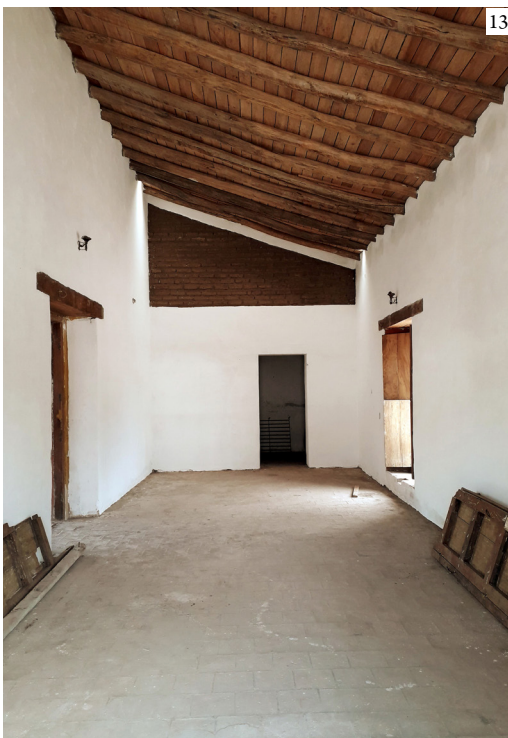
Figura 13. Interior de una de las viviendas de adobe al concluir la intervención (Cooperación Comunitaria, 2019)

Finalmente, las intervenciones concluyen con la realización de revestimientos de tierra estabilizada con hidróxido de calcio (Fernández 1992). A pesar de que muchas de las viviendas históricas de Ixtepec ya habían perdido sus revestimientos originales y habían recibido otros de mortero de cal y arena, estas actuaciones permitieron recuperar su volumetría perdida y propiciar su continuidad. Además, una vez endurecidos los nuevos revestimientos, éstos pudieron ser pintados con lechadas de cal, como tradicionalmente se había hecho. De este modo, los muros no sólo recuperaron su comportamiento estructural original, sino también su imagen, con lo que se favoreció que la población local recuperara la confianza en su propia tradición constructiva (Fig. 13).

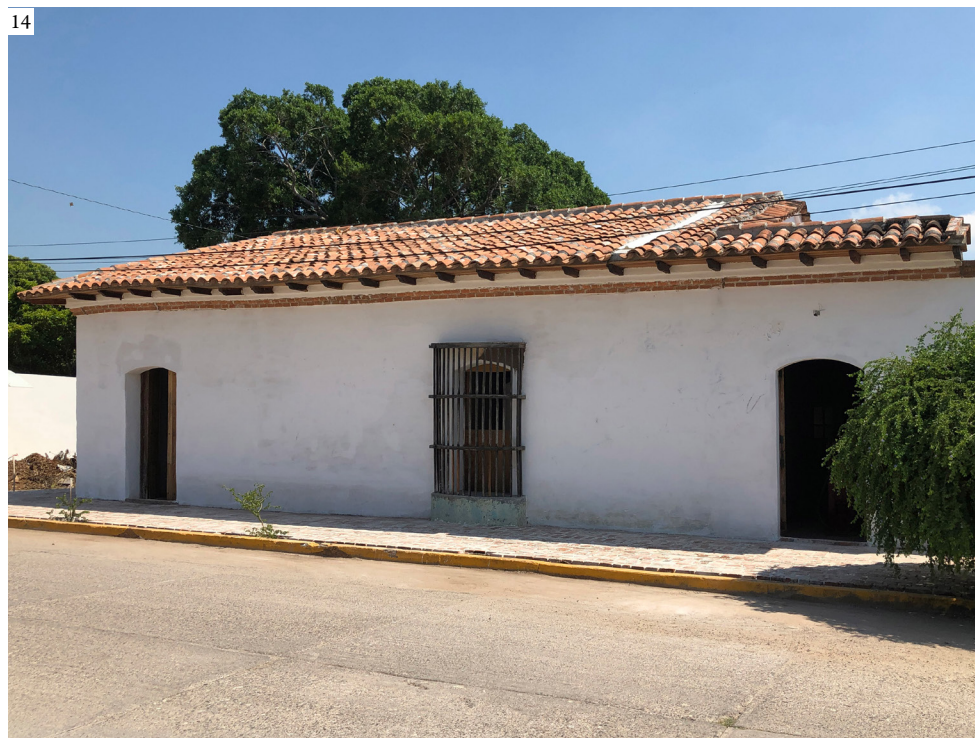
Figura 14. Fachada de vivienda restaurada (Cooperación Comunitaria, 2019)
