EL POBLADO ÍBERO-ROMANO DE
EL PALAO (ALCAÑIZ): LA CISTERNA

BOLETÍN DEL TALLER
DE ARQUEOLOGÍA DE ALCAÑIZ

EL POBLADO ÍBERO-ROMANO DE EL PALAO (ALCAÑIZ): LA CISTERNA.

INTRODUCCIÓN A LA EXCAVACIÓN Y GENERALIDADES

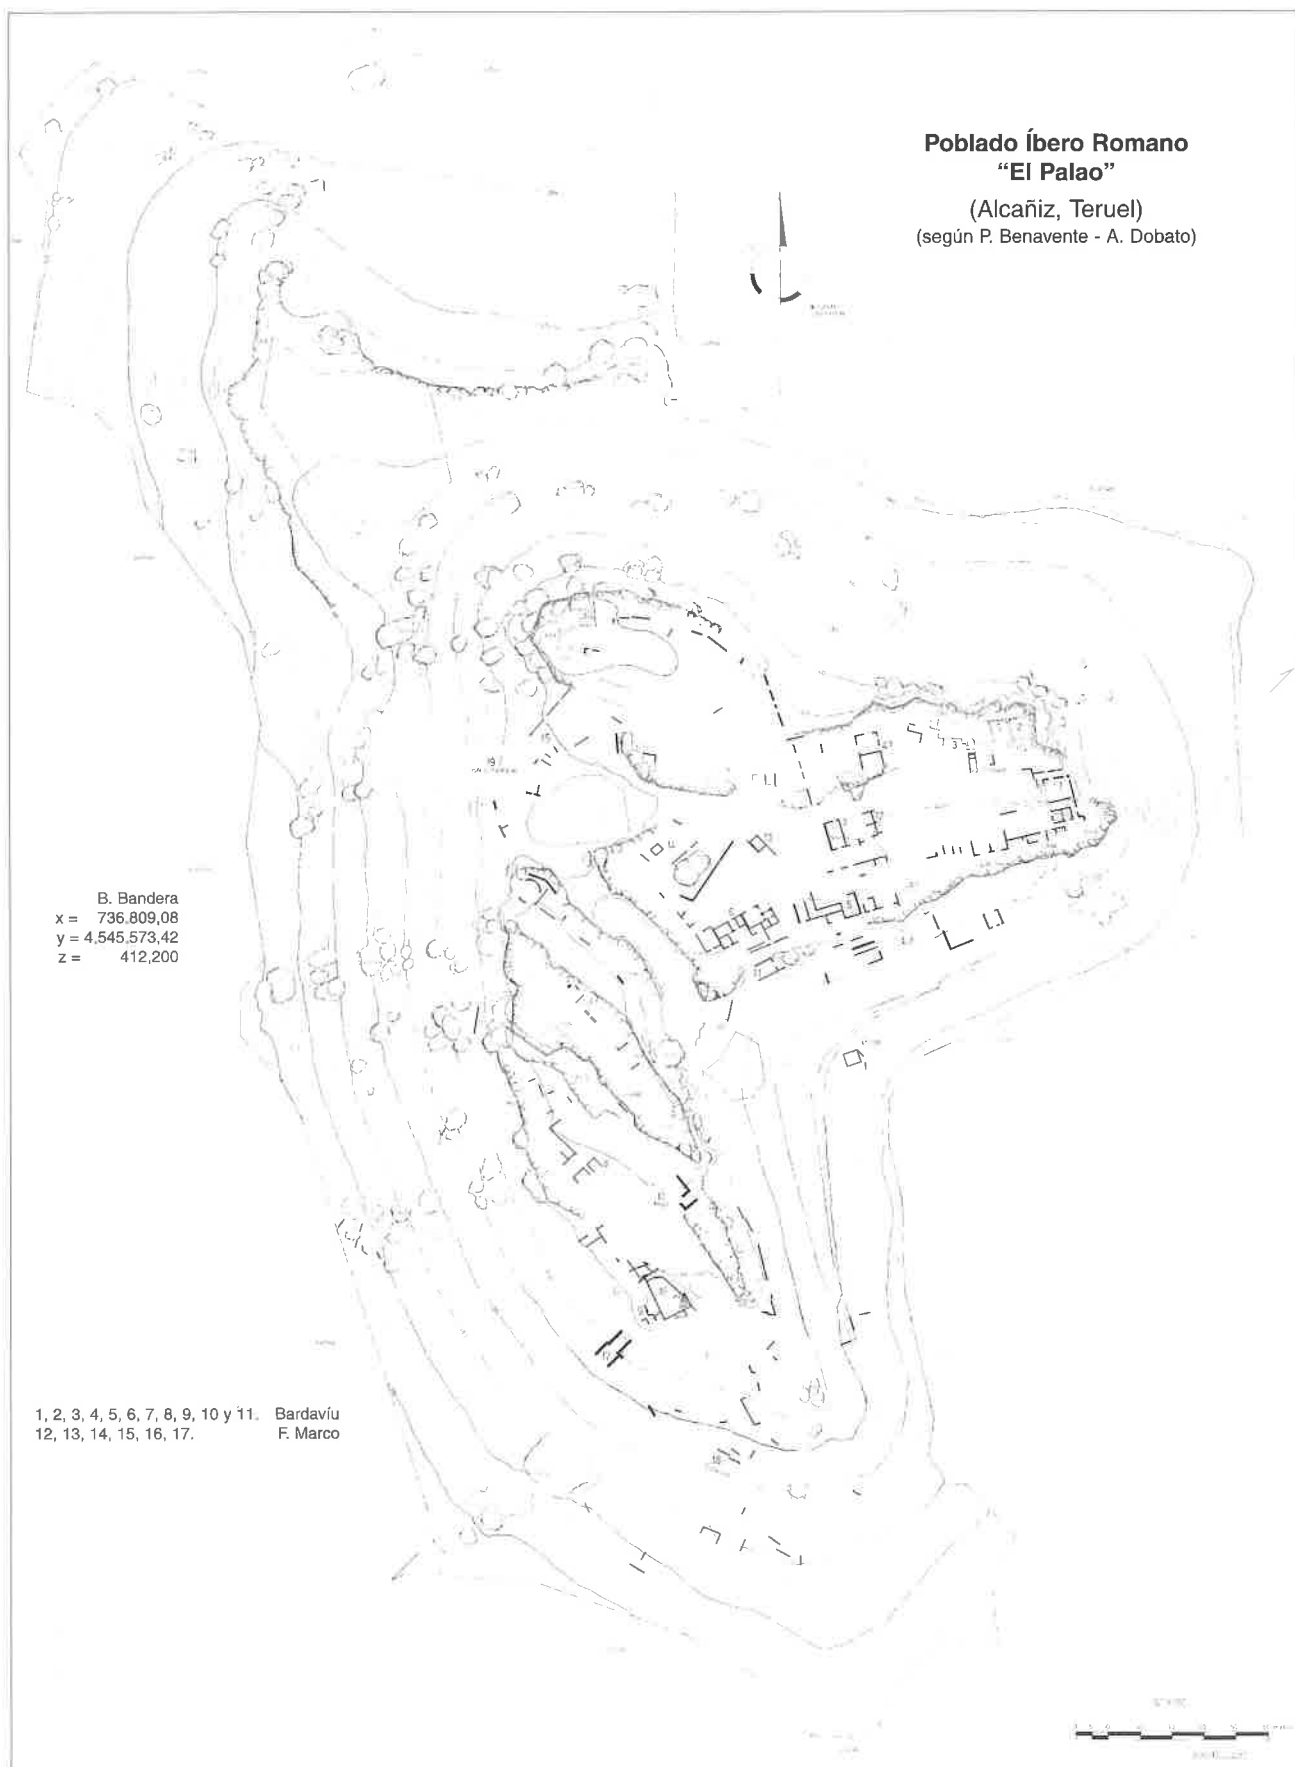
Figura 2. Planta del yacimiento (según P. Benavente y A. Dobato, 1991).
