KALAKOÏKOŠ XXV

El espacio urbano en el entorno de la iglesia de San Andrés de Calahorra. Urbanismo y construcciones adosadas a la iglesia

Ana Jesús Mateos Gil*

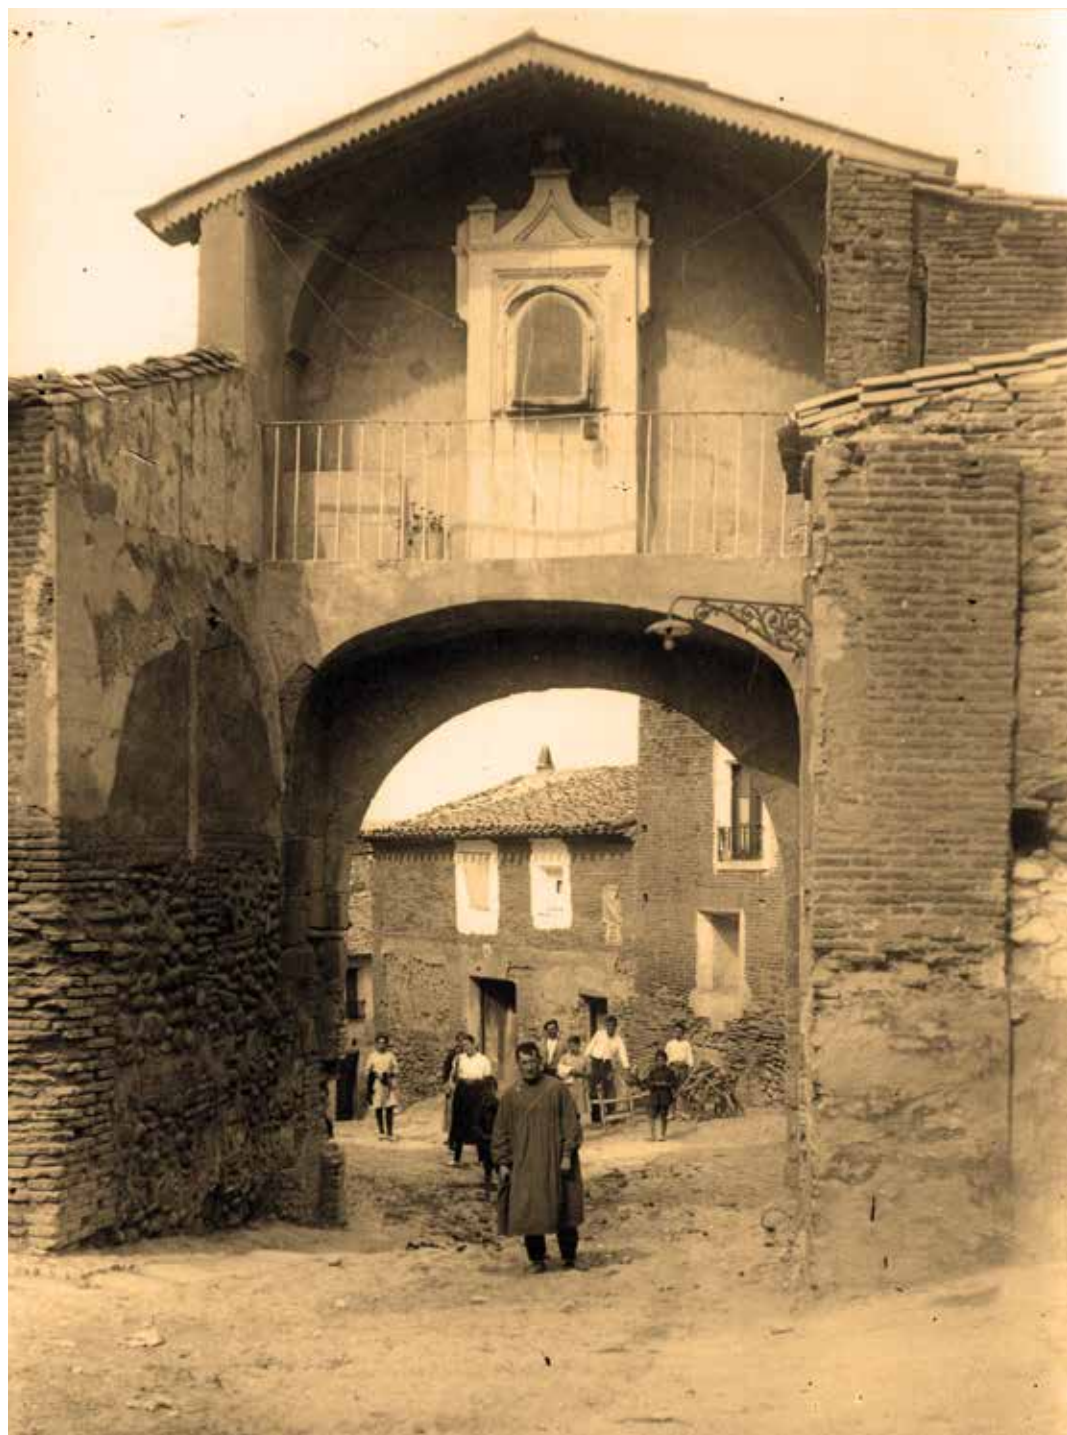
Figura 3. Puerta del Planillo, hacia 1940-1950. Foto: Fondo Bella.

En contraste con este muro heterogéneo se abre el arco, de medio punto sobre jambas lisas, todo ello de piedra salvo la parte inferior, donde el actual enfoscado oculta el ladrillo visible en fotografías antiguas. Los sillares tienen dimensiones variables, al igual que las dovelas y especialmente la clave, mucho menor. También la degradación de la piedra es distinta, lo que induce a pensar en material de diversas procedencias, quizás reutilizado. Al interior, a ambos lados encontramos sendos machones de sillería, de aproximadamente 1 metro de anchura, que se elevan, al menos en uno de los lados, por encima del muro actual, penetrando en el piso superior. Longitudinalmente, los machones se prolongan hacia la plaza por medio de muros de mampostería encadenada, con pilares de ladrillo y verdugadas de tres hiladas de ladrillo, que forman parte de las edificaciones colindantes. El piso superior está apoyado

sobre un arco ligeramente capialzado, cuya rosca coincide con las dimensiones de los machones de piedra y del balcón superior. Está cubierto por una bóveda de cañón sobre la que se alza el tejado a dos aguas; el antepecho de hierro fundido está compuesto por barras cilíndricas anilladas y un pasamanos de chapa ligeramente convexo, pudiendo datarse hacia 1754, cuando esta zona fue reparada, probablemente rehecha, sin que pueda precisarse si la reforma afectó también al arco de la puerta²⁰. En su interior se encuentra la hornacina de la Virgen del Planillo, un hueco en arco de medio punto inserto en un pequeño retablo de casa única. Fotografías antiguas (fig. 3) permiten comprobar que, en la primera mitad del siglo XX, el retablito era diferente y no existía la bóveda sino un arco de medio punto, de rosca más estrecha, apoyado sobre unas pilastras de capitel moldurado junto al muro de cierre, quedando el resto del espacio cubierto directamente por la estructura del tejado, con un faldón festoneado de madera o chapa de hierro. La hornacina fue restaurada en los años 1966-1967²¹.

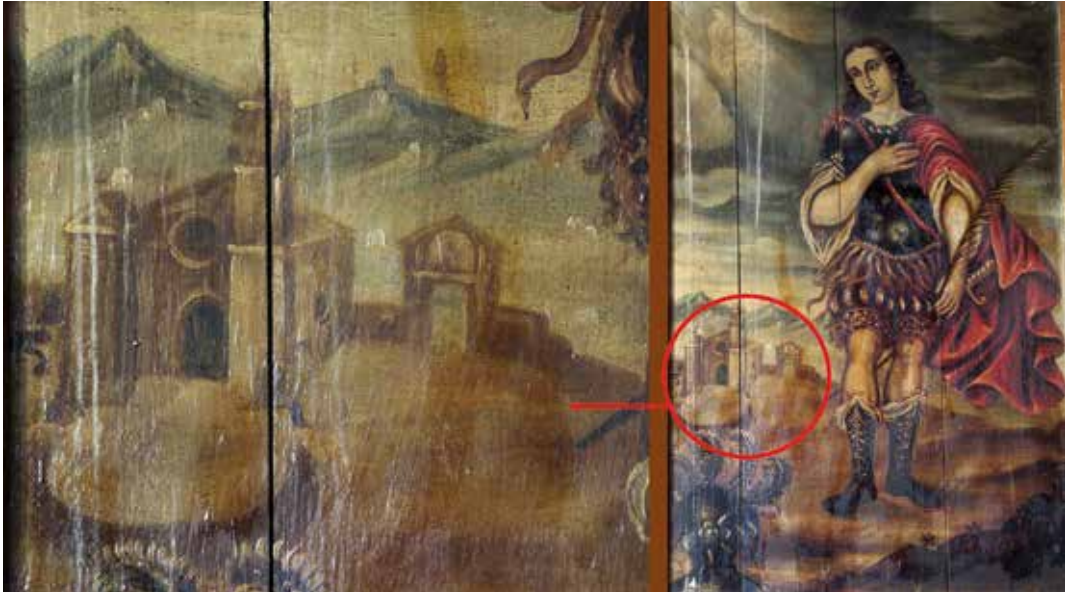
Figura 5. Tabla pintada en 1699 por Fausto Verástegui.

Una imagen de esta iglesia del siglo XVI puede verse en una tabla pintada en 1699 por Fausto Verástegui para el retablo mayor, conservada actualmente en la sala capitular (fig. 5)³⁸. La perspectiva es deficiente y la representación tosca, pero puede reconocerse la iglesia con el fosal previo, la fachada con la portada y el rosetón superior entre lo que parecen ser dos torres avanzadas, la del lado izquierdo inconclusa. El cuerpo de la iglesia

parece terminar en la línea de la muralla y destaca la amplitud de la plaza o Planillo de San Andrés, que permanece vacío. No se identifican la sacristía ni la sala capitular, aunque podría deberse a que, en ese momento, la mayor parte de los edificios del lado sur ya estuvieran erigidos y quedaran asimilados a la iglesia. En la imagen se reconoce la puerta del Planillo, pudiendo distinguirse el arco de medio punto y, sobre él, un tejadillo a dos aguas que cobija la hornacina en la que se encuentra la Virgen. Esta imagen explica que fuera conocida como “puerta de Nuestra Señora”, apareciendo citada como tal en 1565 y constituyendo, en 1705, una de las mugas de la colación de San Andrés³⁹. Este segundo piso no está documentado y hubo de erigirse antes de 1565, posiblemente durante alguna de las campañas de fortalecimiento de las murallas

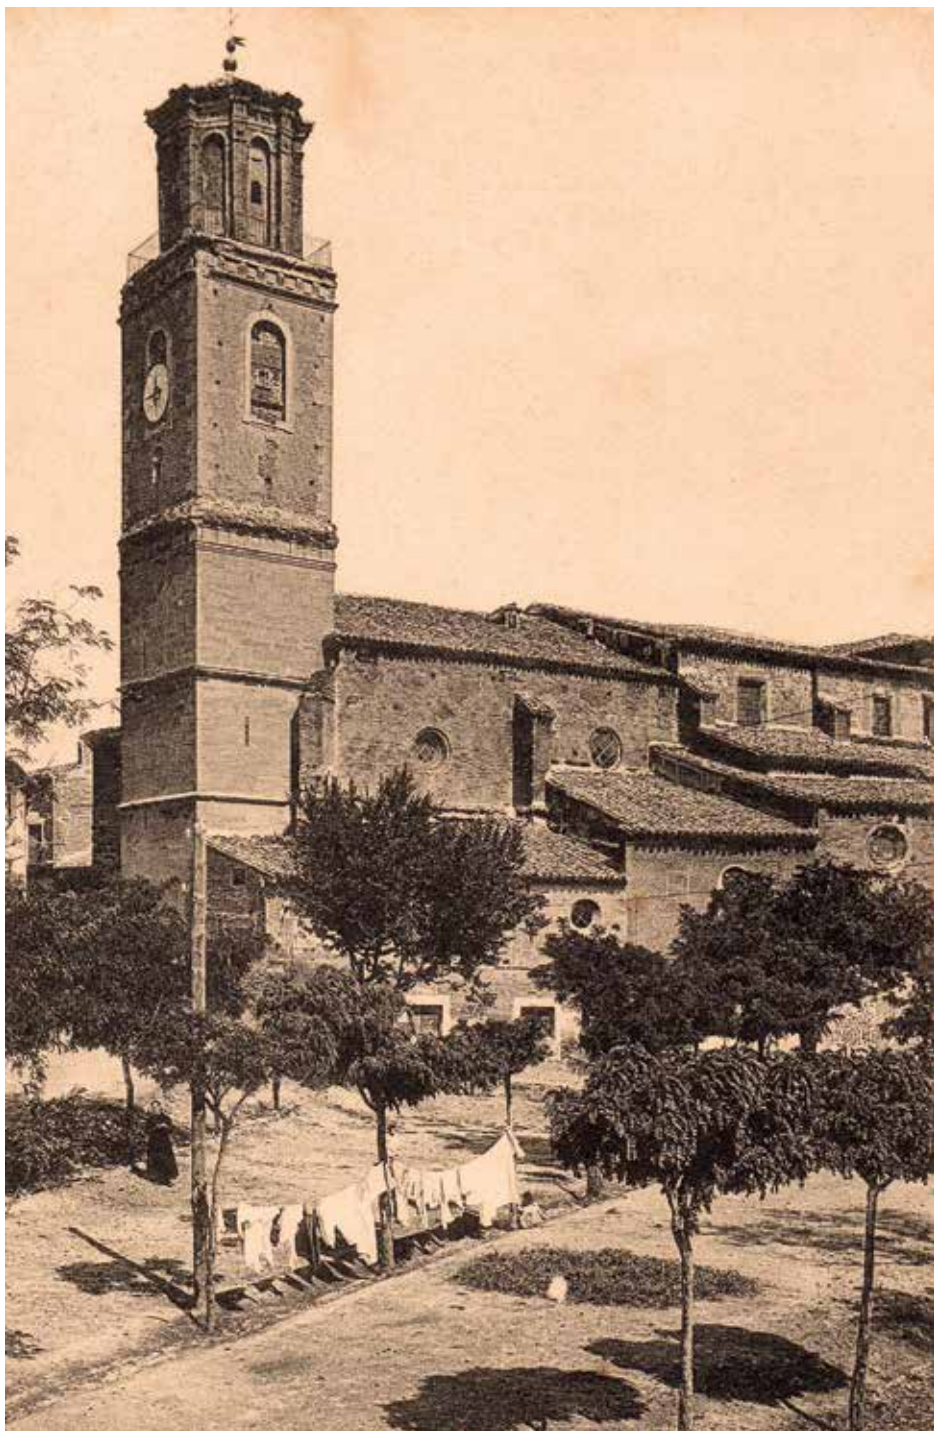
Figura 8. Planillo de San Andrés. Publicada en la *Enciclopedia Universal Ilustrada Europeo Americana*, vol. 10, p. 524.

A la vista de los datos históricos, en el conjunto de los edificios con fachada al Planillo, cabe diferenciar varias construcciones (fig. 7). La primera de ellas es **la casa de la primicia**, que estaba adosada a la nave de la epístola por la zona de los pies. Las fotografías antiguas (figs. 8 y 9) permiten apreciar que era un edificio de planta y piso construido en mampostería encadenada, con un tejado a una sola vertiente que, en la parte de la iglesia, quedaba por debajo de la línea de la primera cornisa de la torre. La fachada hacia el atrio era muy simple, con una sencilla puerta sobre la que, a la altura de la falsa, se abría un ventanuco cuadrado. En el Planillo, la fachada tenía mayor longitud: en el piso inferior había una serie de ventanas cuadradas y, en el lado derecho, una puerta a la misma altura, de gran anchura; en el piso superior, al menos una ventana de gran tamaño y un óculo circular casi sobre el acceso. Todos estos elementos encajan con las estructuras cegadas que se advierten a simple vista. En la actualidad, la fachada al atrio de la iglesia ha

sido muy transformada pero todavía puede distinguirse la parte antigua, con la puerta en el piso inferior y una ventana sobre ella. Junto a la puerta actual, con dintel de madera, se aprecian los restos de un arco de medio punto de ladrillo, que debió de constituir el ingreso original. En el Planillo, el piso inferior está enlucido y en él se abren tres ventanas adinteladas, de diferentes tamaños y cerradas con rejas modernas, cuyos ejes no coinciden con el resto de los huecos de la fachada. En el lado derecho, la puerta de acceso, moderna, también está descentrada respecto a los vanos superiores y, a su izquierda, los restos de un dintel de ladrillo indican que allí hubo una puerta de menor altura, posiblemente la original. Más que un piso propiamente dicho, constituye una entreplanta ya que el nivel de la iglesia coincide con el primer piso. En éste, el aparejo era de mampostería encadenada, aunque buena parte de las cajas de mampuesto han sido eliminadas para abrir tres de las cuatro ventanas existentes, distribuidas de manera irregular y de diferentes tamaños, siendo original la segunda comenzando por la izquierda, la única con dintel de ladrillo a sardinel. Se aprecian restos de una cornisa de ladrillo, sobresaliendo de la vertical del muro, entre las dos ventanas de la derecha y entre la última y lo que sería el límite de la casa, hacia

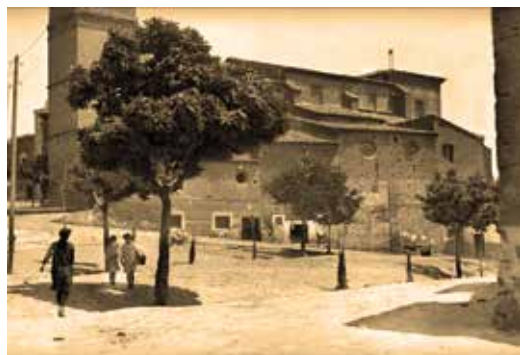
Figura 9. Planillo de San Andrés, antes de 1950.
Foto: Fondo Bella.

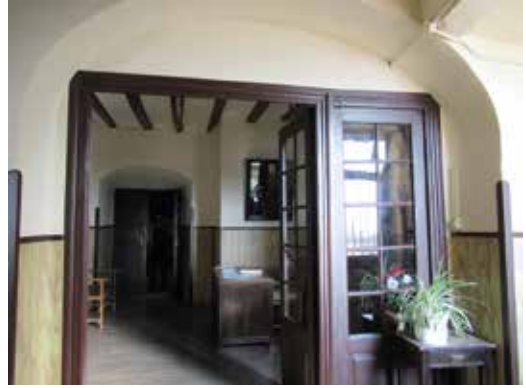
Figura 10. Antesacristía. Foto: Ana J. Mateos.

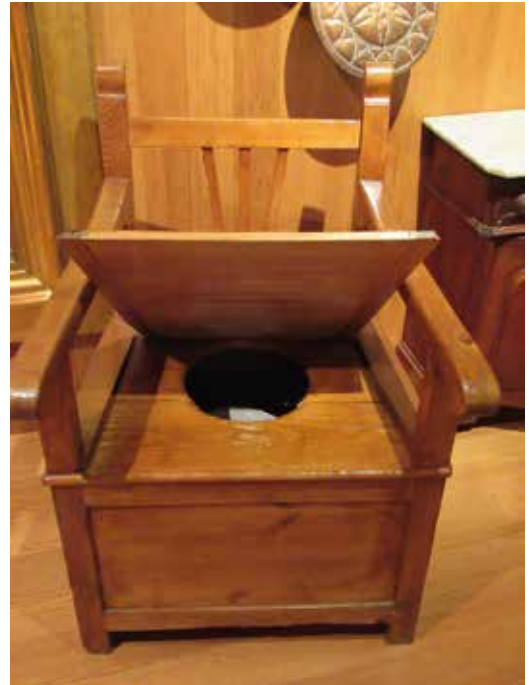
Figura 16. Silla excusada. Museo de La Rioja. Foto: Ana J. Mateos.

donde se congregaban gran número de personas en recintos retirados y protegidos por altos muros, siendo prescindibles en otros edificios y concretamente en las viviendas⁷². Al margen de los complejos monásticos, las llamadas en la época necesarias, secretas, comunes o privadas, sólo tenían cabida en muy contadas casas principales. La mayor parte de la población se servía de orinales y bacinnes de barro cocido o metal que, sin ningún escrúpulo, vaciaban en la vía pública desde las ventanas o balcones al grito de “¡Agua va!” (fig. 14). En casas de mayor importancia podían encontrarse sillicos, cajas de madera en cuyo interior podía colocarse un orinal y que, una vez alzada la tapa, dejaban al descubierto un asiento agujereado (fig. 15), o las sillas excusadas de asiento horadado (fig. 16), que podían incluso tapizarse con ricas telas y
