Seguimiento de las condiciones ambientales del Pórtico de la Gloria

JOSÉ ANTONIO GALIANO MORENO*

Responsable técnico de TSA Conservación

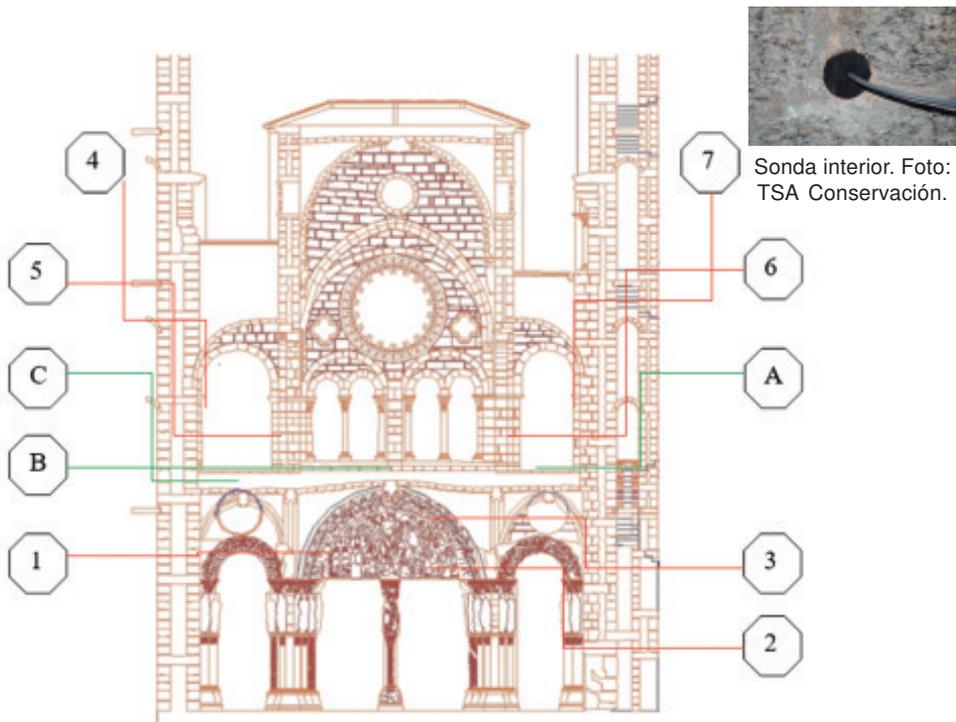
Sonda interior. Foto: TSA Conservación.
