# RECUPERAÇÃO/CONSOLIDAÇÃO DAS MURALHAS E BALUARTE DO FORTE DE S. SEBASTIÃO

Carlos Mesquita. Eng<sup>o</sup>. Civil  
Oz, Lda.

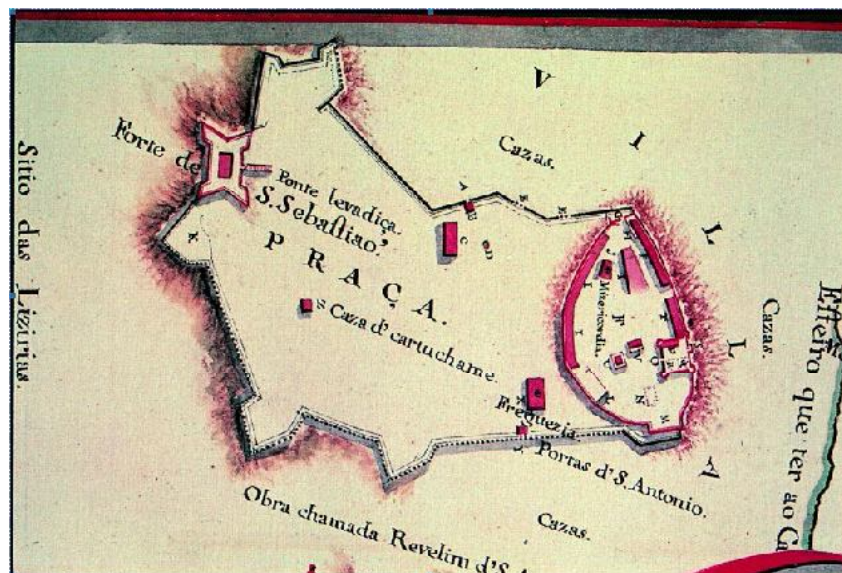
Fig. 1 - Planta de Castro Marim em 1790. Os troços assinalados a ponteados encontravam-se em ruína.

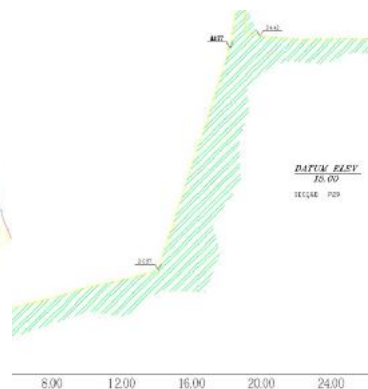
Fig.5 – Seção do flanco do baluarte de S. Sebastião.

Foi executado o levantamento topográfico rigoroso, planimétrico e altimétrico de todo o conjunto de muralhas, baluarte e paiol (Fig. 4 e 5), incluindo o desenvolvimento do modelo digital do levantamento.

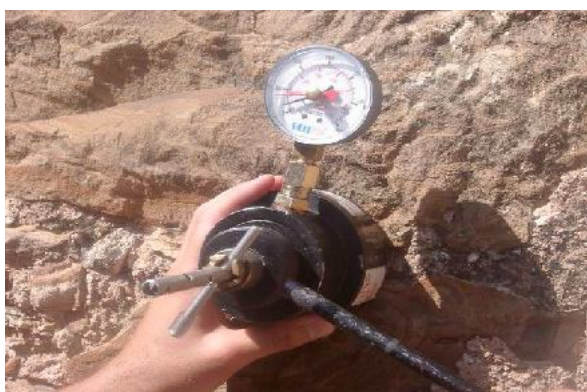
Fig. 7 – Ensaio de arrancamento numa hélice.

e da resistência ao corte das argamassas das juntas pelo método do arrancamento de uma hélice (fig. 7)) e ensaios laboratoriais sobre amostras recolhidas no local (determinação da composição mineralógica através da técnica de difração de Raios-X (fig. 8), da granulometria da areia, da relação areia-ligante e do conteúdo em sais solúveis).

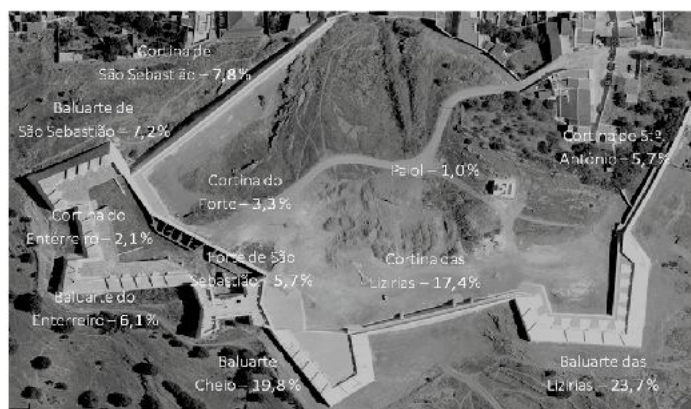
Fig. 10 – Distribuição dos custos por componente da fortificação.

A estimativa da intervenção importou em 1,56 M€ (preços de 2003), cuja distribuição por componente apresenta-se na fig. 10.
