11 al 16 de noviembre de 2019 – Málaga, España

LA PIEDRA NATURAL COMO ELEMENTO DEL PATRIMONIO FUNERARIO DEL CEMENTERIO CENTRAL DE TUNJA - COLOMBIA

Javier Eduardo Becerra Becerra¹; Nicolás Fandiño Melgarejo²; Germán Leonardo Rodríguez Ramírez³

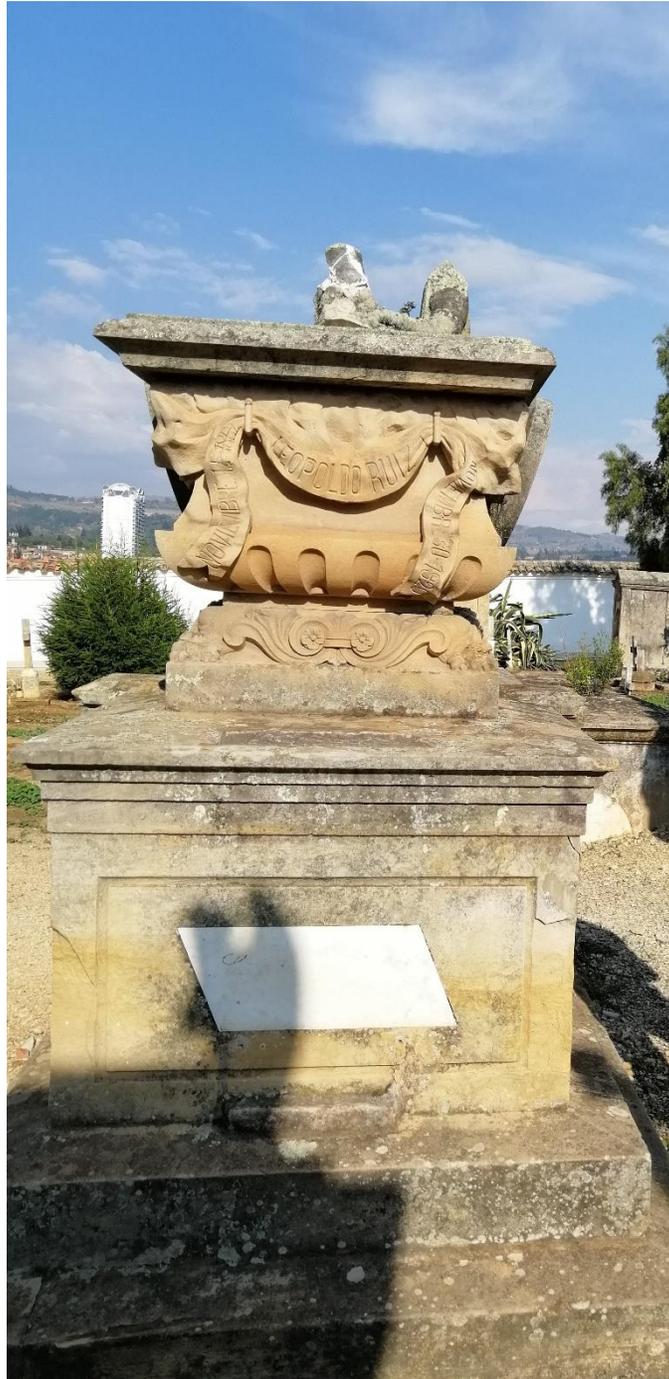
Figura 1. Uso de areniscas de cuarzo con matriz arcillosa como elemento de ornamentación y plaqueta de mármol; evidencias de proceso de colonización de varias especies vegetales como hongos y líquenes. Mausoleo de Leopoldo Ruiz. Cementerio Central de Tunja. Fuente: Autores.

Es posible identificar en estas rocas una amplia diversidad de manifestaciones patológicas como manchado, colonización biológica y evidencias de vandalismo que han afectado la apariencia estética, la estructura y la estabilidad de los elementos donde se encuentran (Fig. 1-5).

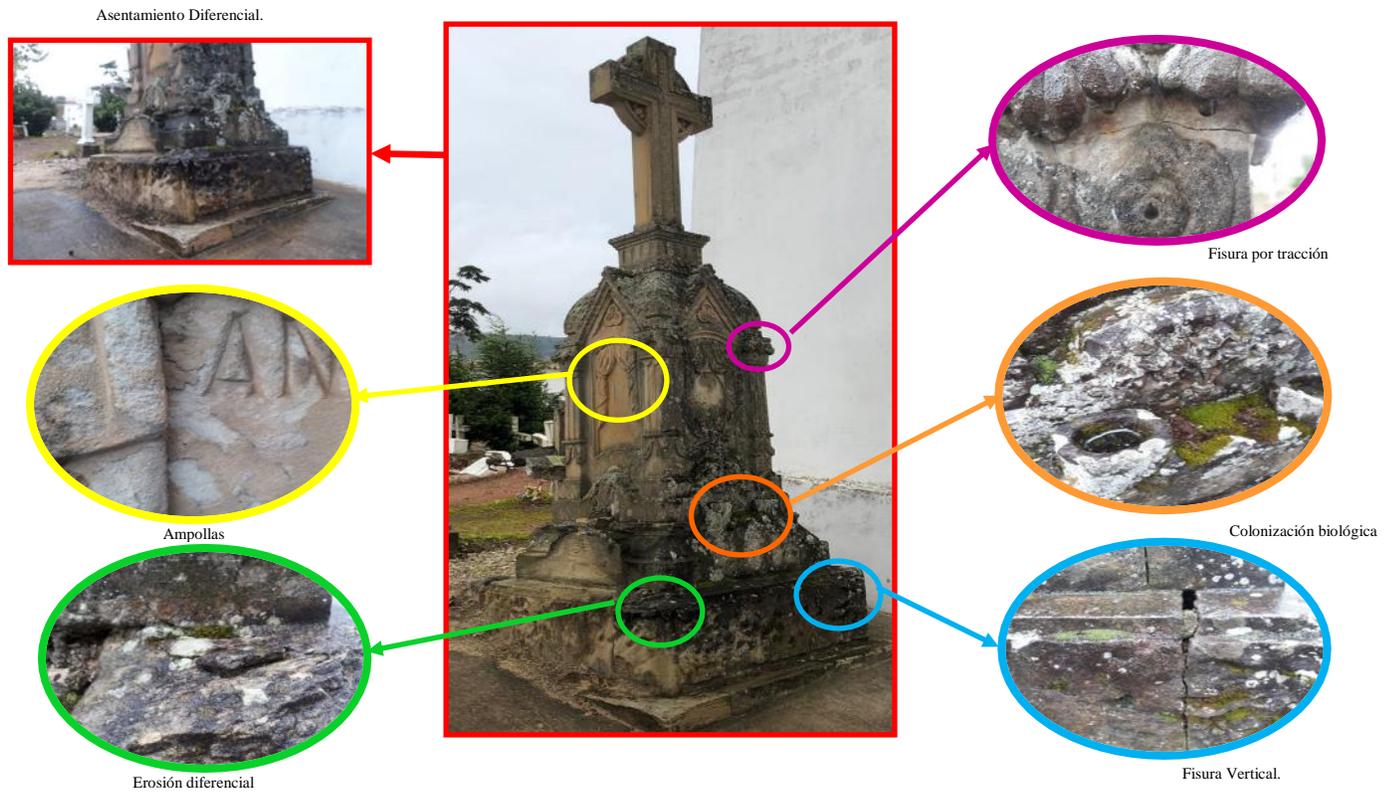
Figura 2. Areniscas cuarzosas con alto contenido de matriz arcillosa en elementos decorativos. Se observa el desarrollo de patologías estructurales y formas de deterioro que ponen en riesgo la conservación del elemento funerario. Mausoleo de Ana Joaquina Morán de Rodríguez. Cementerio Central de Tunja. Fuente: Autores.

Relacionadas con las formas de deterioro, se observan afectaciones estructurales que ponen en riesgo la conservación de los mausoleos; patologías estructurales como fisuras verticales, fisuras por tracción y asentamiento diferencial son las más frecuentes en los mausoleos analizados y exigen la toma de medidas para garantizar la estabilidad y conservación de los mausoleos para las generaciones futuras (Fig. 2).

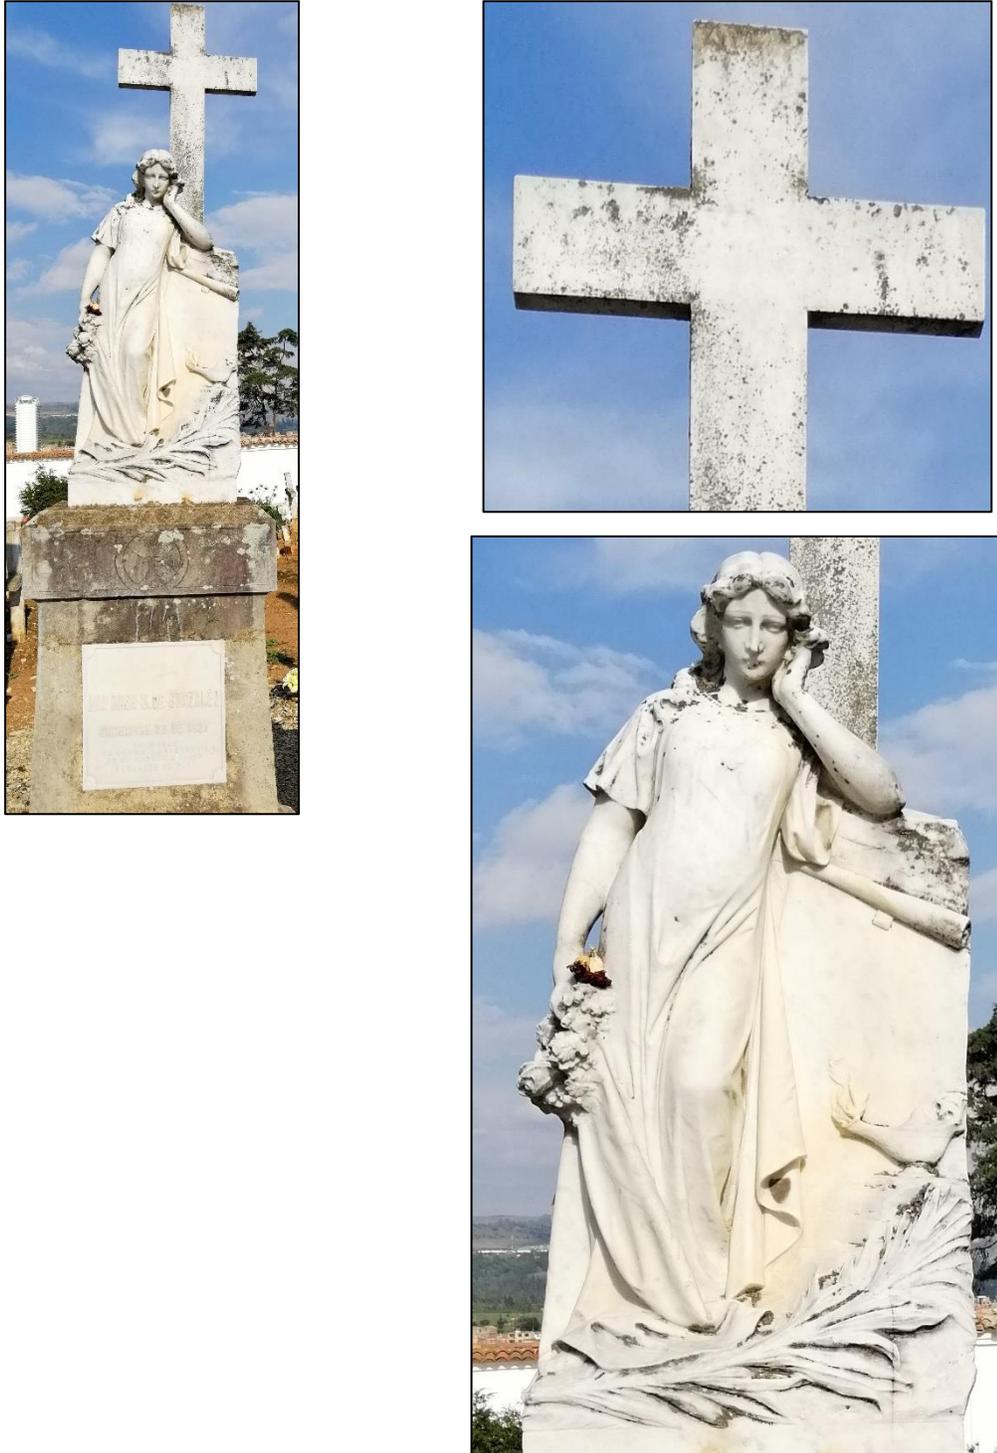
Figura 3. Uso de mármol blanco como elemento ornamental en mausoleo con pedestal revestido en roca arenisca. Der. Sup: Evidencias de arenización y huellas de disolución del material. Der. Inf: Disolución y Alteración cromática (amarillamiento). Tumba de Ana Rosa S. de González. Cementerio Central – Tunja. Fuente: Autores.

tonalidades claras, siendo el blanco el color más predominante. En algunos mausoleos los mármoles se utilizan conjuntamente con otras litologías como areniscas y calizas (Fig. 3-4).

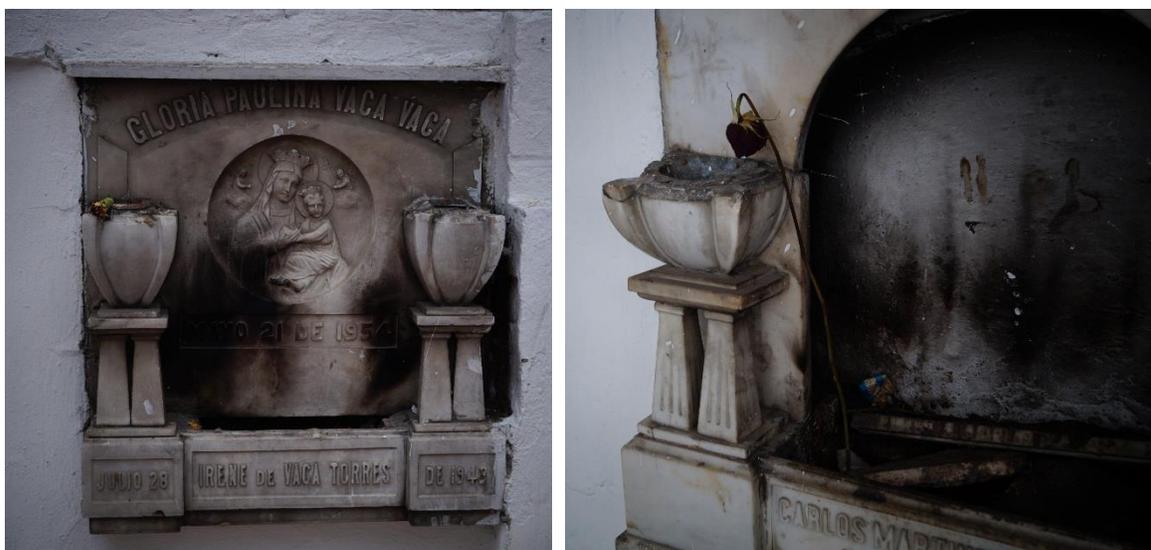
Figura 4. Manchas, hollín y desprendimientos de material, debido a las quemaduras ocasionadas por las veladoras utilizadas en rituales fúnebres. Cementerio Central – Tunja. Fuente: Autores.

Los mármoles en el Cementerio Central de Tunja presentan desarrollo de gran variedad de formas de deterioro; las más importantes son: disolución del carbonato de calcio en superficies expuestas a la acción del agua, pátinas, manchas y arenización. La colonización biológica es también un proceso notorio en los mármoles de mausoleos expuestos a la acción del medio ambiente, caracterizado por la presencia de líquenes, musgos y plantas superiores. La acción antrópica en el proceso de deterioro de los mármoles de elementos funerarios se evidencia en la formación de manchas y desprendimientos a raíz de las altas temperaturas generadas por el uso intensivo de veladoras (Fig. 4).

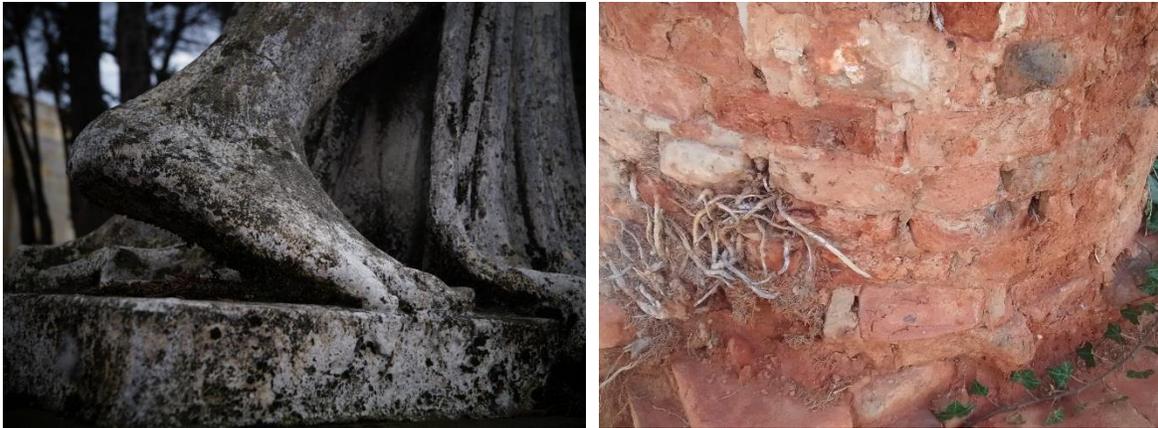
Figura 5. Izquierda: Desarrollo de colonización biológica y disolución de elementos de la base de escultura en cemento. Derecha: Desarrollo de colonización biológica (raíces) en la base de la estructura de ladrillo de mausoleo del Siglo XIX. Cementerio Central de Tunja. Fuente: Autores.

Además del uso de rocas naturales, en mausoleos, obeliscos y otros elementos de arte funerario se observa la utilización de otros materiales pétreos como ladrillos, adobes, cementos y concreto. Así, es importante el uso de ladrillos y adobes como elementos estructurales de panteones y mausoleos del siglo XIX; también se observa una gran cantidad de esculturas en cemento y concreto. Todos los materiales se encuentran afectados en mayor o menor medida por procesos de colonización biológica. En las esculturas en cemento del Cementerio Central se observan procesos de disolución, pérdida de materiales y colonización

biológica por musgos y líquenes, mientras que las bases de las estructuras en ladrillo se observan fuertemente dañadas por el crecimiento de raíces de plantas, que han afectado la estabilidad de la estructura (Fig. 5).
