EXPLORACIÓN HISTÓRICA DE AGUAS SUBTERRÁNEAS: LA MINA DEL CAÑO (VALENZUELA-CÓRDOBA)

Rafael Bermúdez Cano, Abén Aljama Martínez, Gloria Lara Mengual¹

En agosto de 2015, el Consistorio de Valenzuela, a través de Alejandro Ibáñez (técnico de la Delegación de Cultura de la Junta de Andalucía en Córdoba) solicita el estudio espeleológico del complejo hidráulico subterráneo artificial denominado “Mina del Caño”, ubicado en su término municipal y dentro de la comarca del Guadajoz-Campiña Este de Córdoba.

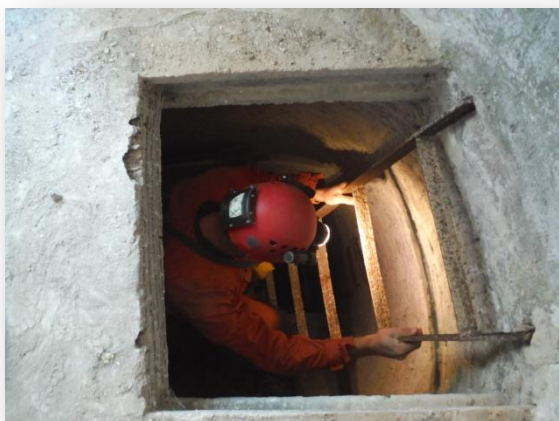
El conjunto cuenta con un desarrollo total de 166,3 metros; su desnivel, desde su acceso a la zona más profunda (que coincide con el punto más distal a esta), es de -20,2 metros. La entrada se localiza en la parte alta de la localidad, en la zona conocida como “Camino del Calvario”. Se realiza a través de una caseta de aparejo de ladrillo revocado. Está diseñada de forma circular, elevándose 2,5 metros del ras del suelo. Se sitúa junto a la carretera, en el arranque de una pista asfaltada que se dirige a la ermita del mismo nombre. Se abre directamente a un pozo circular de 20 metros (P20), anillado por hileras de ladrillo macizo de buena ejecución.

*Fig. 2: Acceso actual al complejo subterráneo.
Foto: Archivo G40*

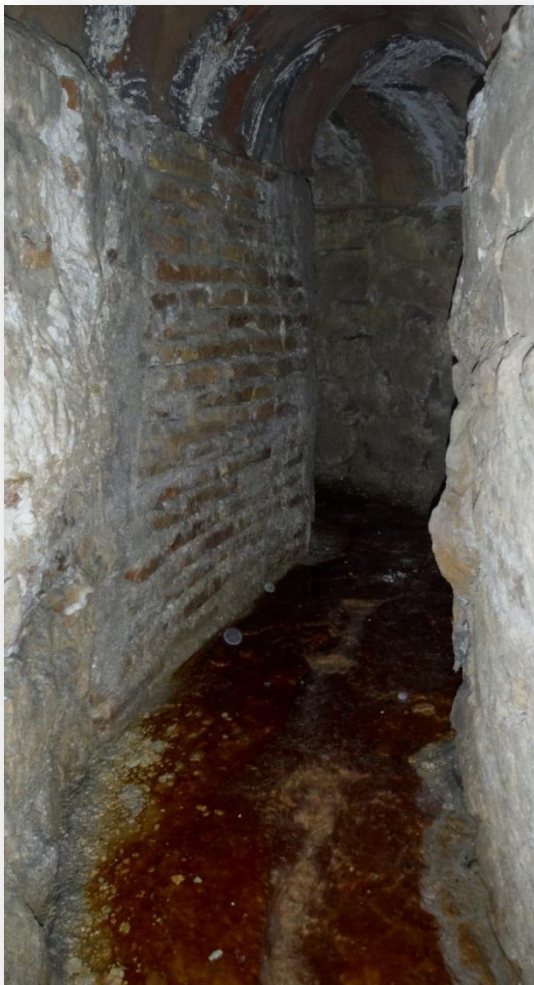
No nos encontramos ante un trazado rectilíneo, sino que vamos observando leves curvas o bruscos cambios de dirección, que llegan incluso a ejecutar recodos con ángulo muy pronunciados. Según vamos progresando estos cambios van segmentando el recorrido en distintos tramos. El primero de ellos nos deja bajo un segundo pozo de registro o lumbrera que se eleva 12 metros de longitud (L1) hasta que alcanza la superficie, aunque no es accesible al estar cegada. El anillo interior tiene 1,10 m de diámetro circular recubierto de ladrillo. En la unión de la pared izquierda con el pozo se observa un solape, que puede indicar una alteración de un antiguo trazado. Desde el mismo pozo arranca un brusco cambio de sentido hacia el oeste.

*Fig. 4: Uno de los recodos que generan cambios de dirección de la galería
Foto: Archivo G40*

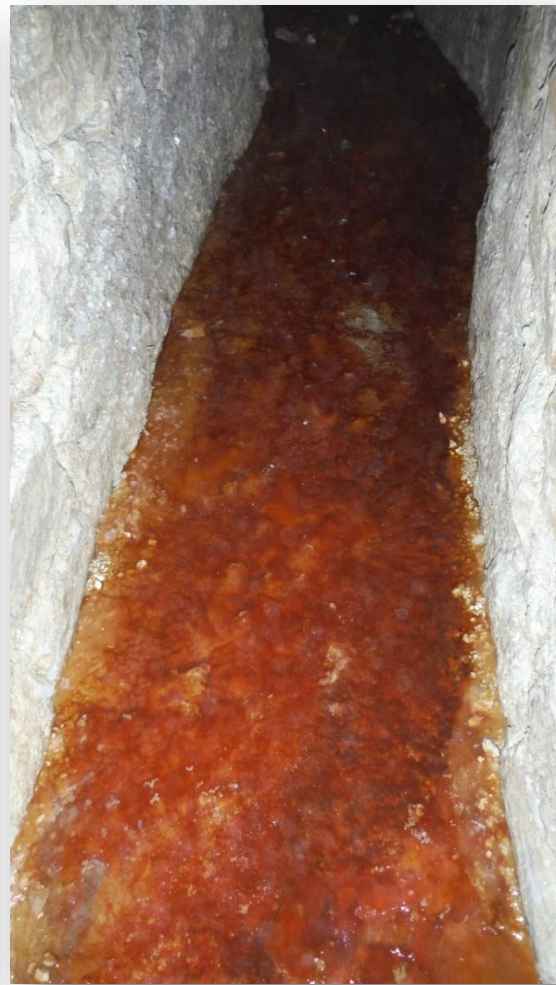
*Fig. 5: Detalle de la zona inferior de la galería
Foto: Archivo G40*

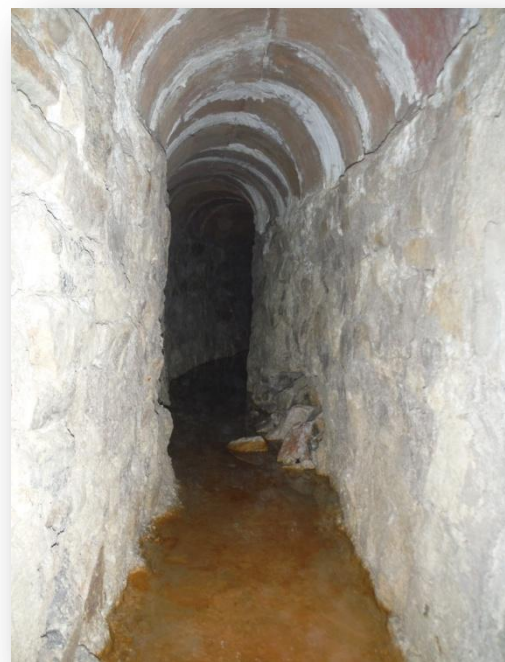
Nuevo acusado giro de casi 90° a la derecha (NE), donde se ubica un pequeño escalón. Hasta aquí el conjunto se había visto bastante consistente y seguro, pero en este tramo se observa una "sobre presión". Los empujes verticales provocados por el peso de la montera han provocado que los muros revienten por dos puntos a ras de suelo. Justo en ellos se observan grietas longitudinales en las dovelas de la bóveda de cañón.

Fig. 7: Fragmento de galería donde se aprecia la rotura del muro por empujes verticales.
Foto: Archivo G40

En el interior no se observa enrarecimiento del aire, ni disminución del oxígeno por motivo alguno. Los elementos estructurales que se observan a simple vista dan la impresión de ser estables, con la salvedad de lo indicado en el apartado de descripción con respecto a los desperfectos originados en dos puntos por motivos de los empujes verticales emanados del peso de la montera del subterráneo.

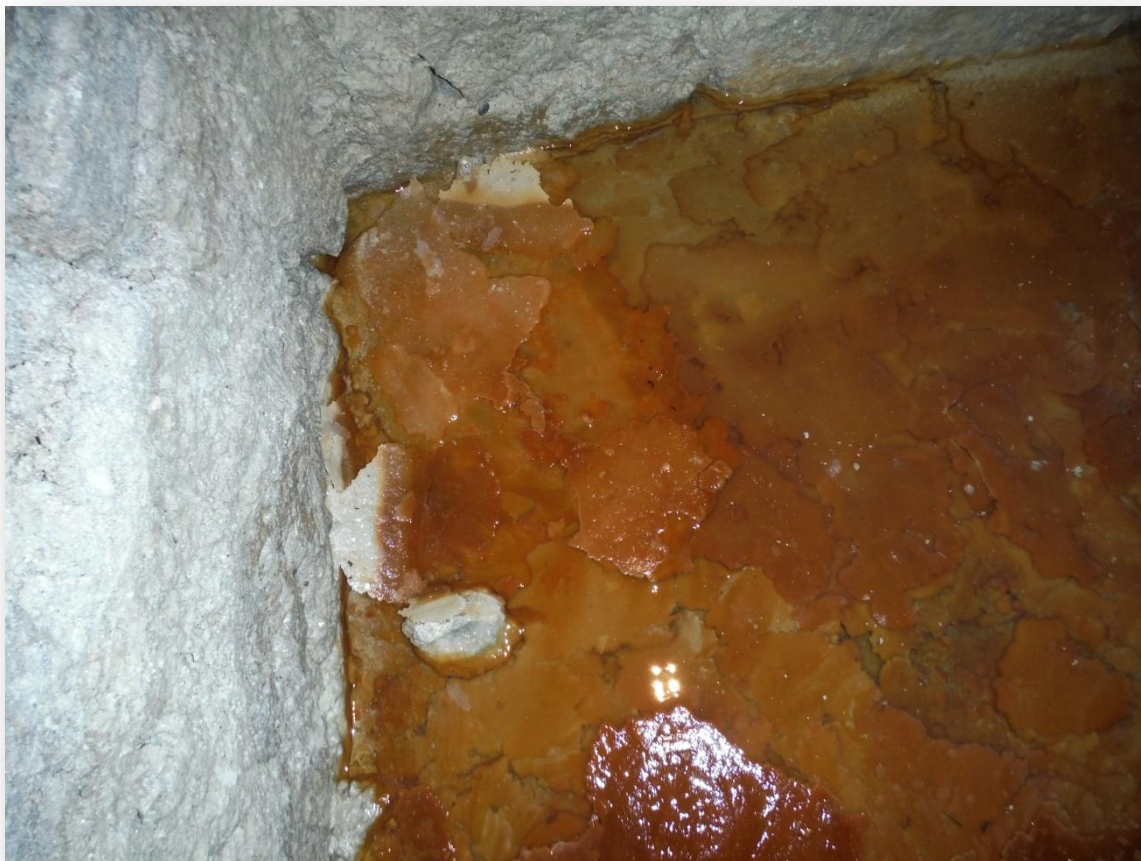
Avanzamos a continuación con tramos rectos y leves giros hasta llegar a una escalera con siete peldaños realizados con ladrillo macizo con canal central. Salva un desnivel aproximado de 1,40 metros El paso continuo de agua ha creado sobre los mismos una colada pavimentaria.

*Fig. 8: Detalle de las formaciones litoquímicas pavimentarias
Foto: Archivo G40*

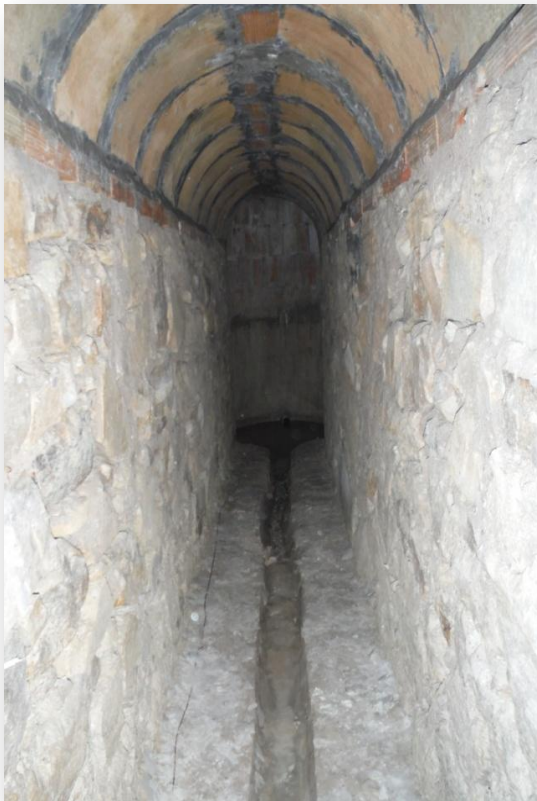
provocando un continuo rumor de caída del líquido elemento. Nuevo giro hacia la derecha y arranque de la que será el último segmento de la galería, que conforma un trazado rectilíneo. Éste parece ser fruto de un último acondicionamiento: el muro de mampuesto que cubre las paredes es de una caliza de la zona con formas cuadrangulares diferente a la que habíamos estado observando; son menos homogéneas y contienen una precipitación de calcita menor. Desemboca en un arenero final, de sección circular de 1.08 metros y de 30 centímetros de profundidad. El líquido se pierde por una tubería de uralita ubicado en la parte más distal.

*Fig. 9: Tramo final donde se observan los acondicionamientos más recientes.
Foto: Archivo G40*

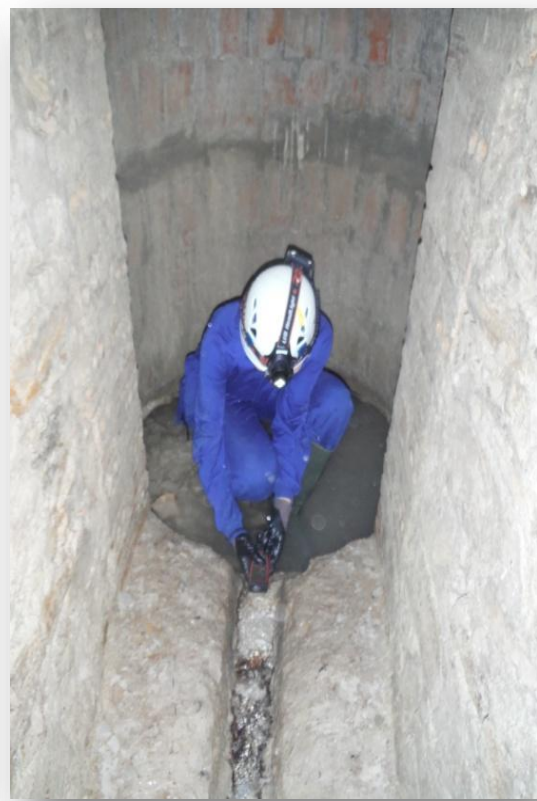
Por encima del arenero, y siguiendo su mismo diámetro, un pozo ascendente de 1,64 metros de longitud (L3) contando desde el arranque de la clave de la bóveda de la galería terminal. Se halla cegado en su parte superior.

*Fig. 10: Toma de datos en el arenero
Foto: Archivo G40*

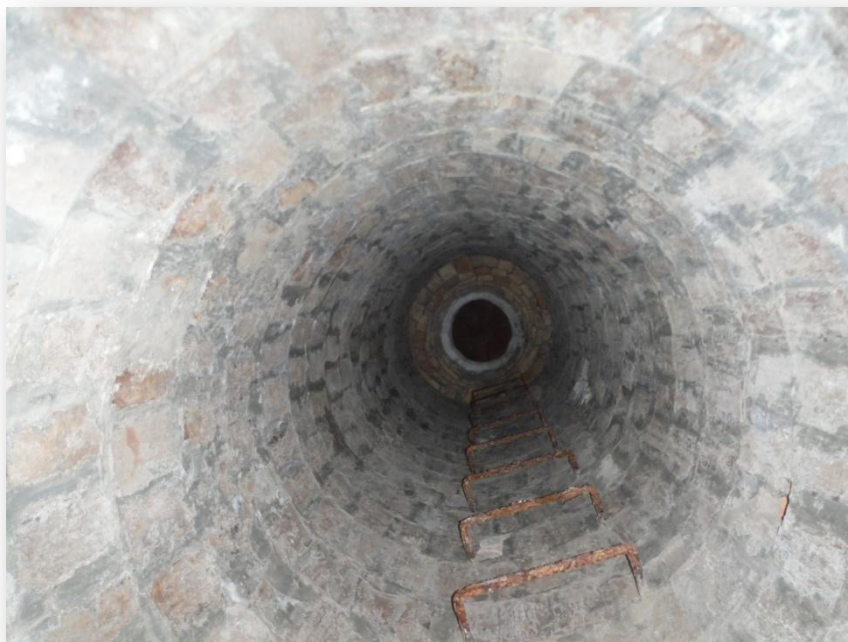
La galería realiza un cerrado giro de casi 180° hasta llegar a un segundo pozo de registro (L2) de 8 metros de longitud y 1,14 de diámetro. Éste se cierra con una cúpula de ladrillo visto sobre la que se coloca una tapa de registro metálica. En una de sus paredes se han anclado 14 peldaños

*Fig. 11: Vista desde el interior de la galería de uno de los pozos de registro
Foto: Archivo G40*

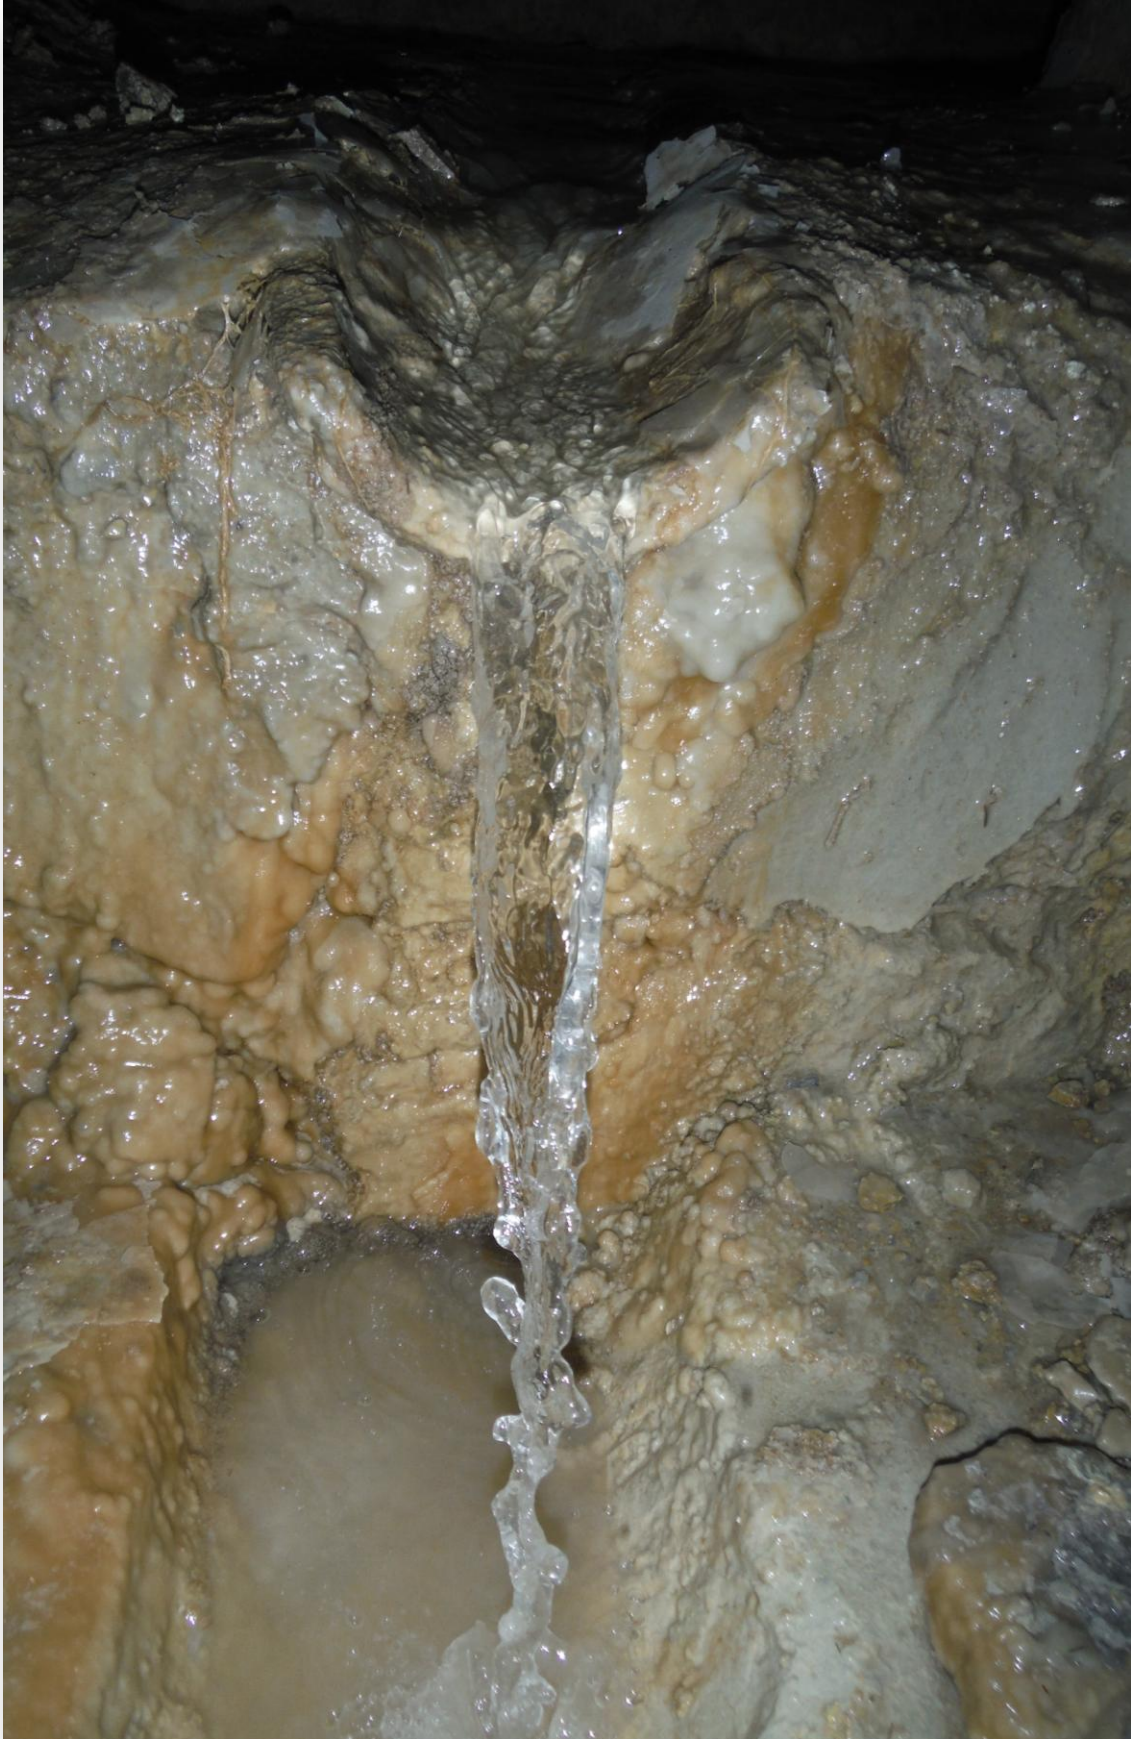
El agua que mana y circula por el mismo se aprecia limpia, cristalina e inodora, sin ningún aporte de aguas fecales ni otros de origen contaminante como suele ocurrir en construcciones de este tipo que circulan bajo la planta de cascos urbanos. Los aportes exógenos caídos por los brocales de los pozos se reducen a varios envases plásticos y pequeños enseres, y alguna acumulación de restos de tierra, piedras y cascotes de obra.

*Fig. 12: Curso de agua de la Mina del Caño
Foto: Archivo G40*

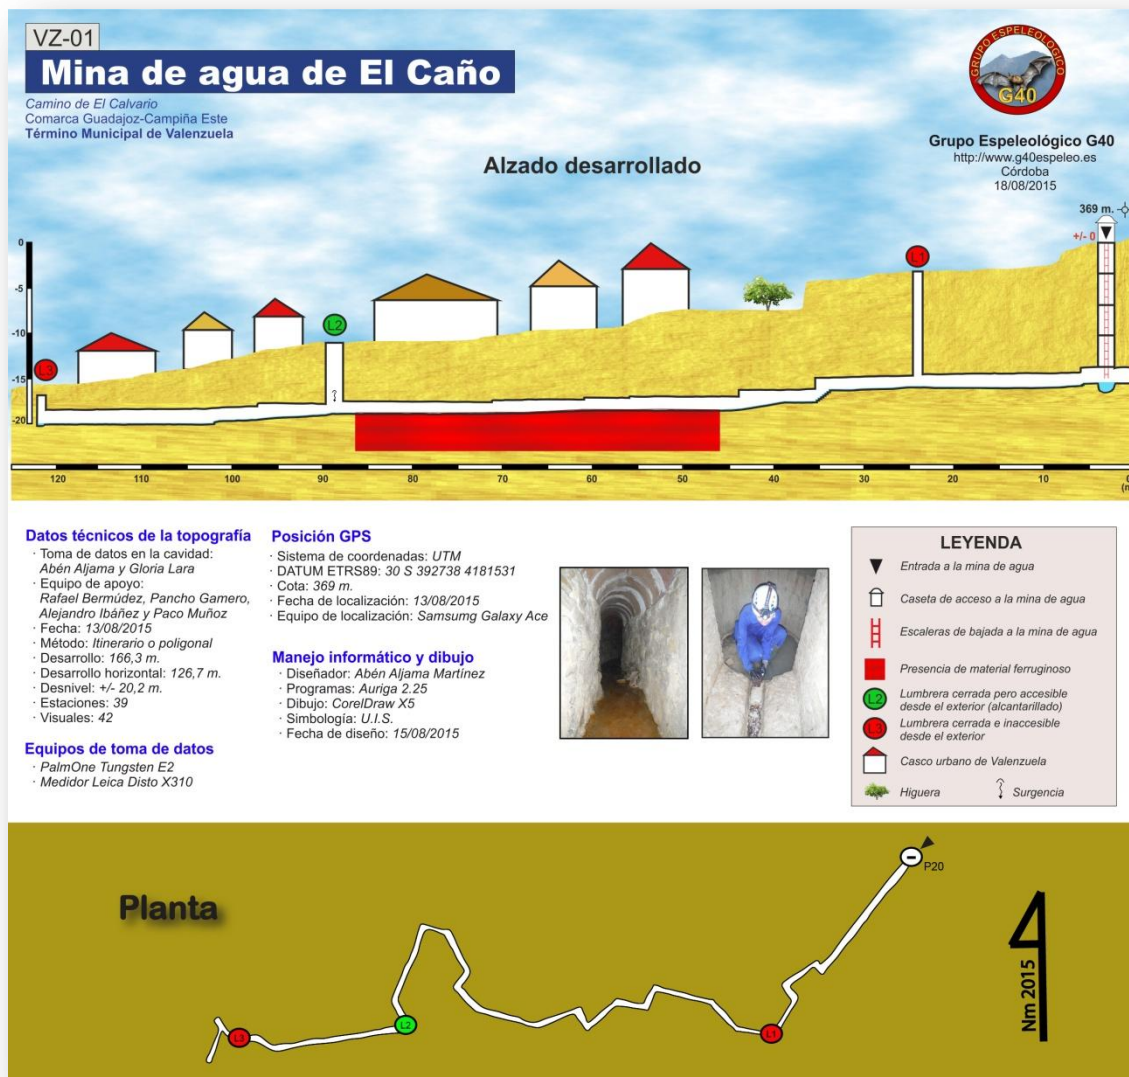
Fig. 14: Topografía de la Mina de agua de El Caño.
Realizada por miembros del G40
