**EL CONJUNTO
MONUMENTAL DE XIVERT
Y LAS RECIENTES OBRAS
DE CONSOLIDACIÓN
Y RESTAURACIÓN**

Por Vera Hofbauerova
Fotos Heredio

La finalidad del presente artículo es acercar al lector el conjunto monumental y dar a conocer las intervenciones arquitectónicas y arqueológicas realizadas a partir de año 1997.

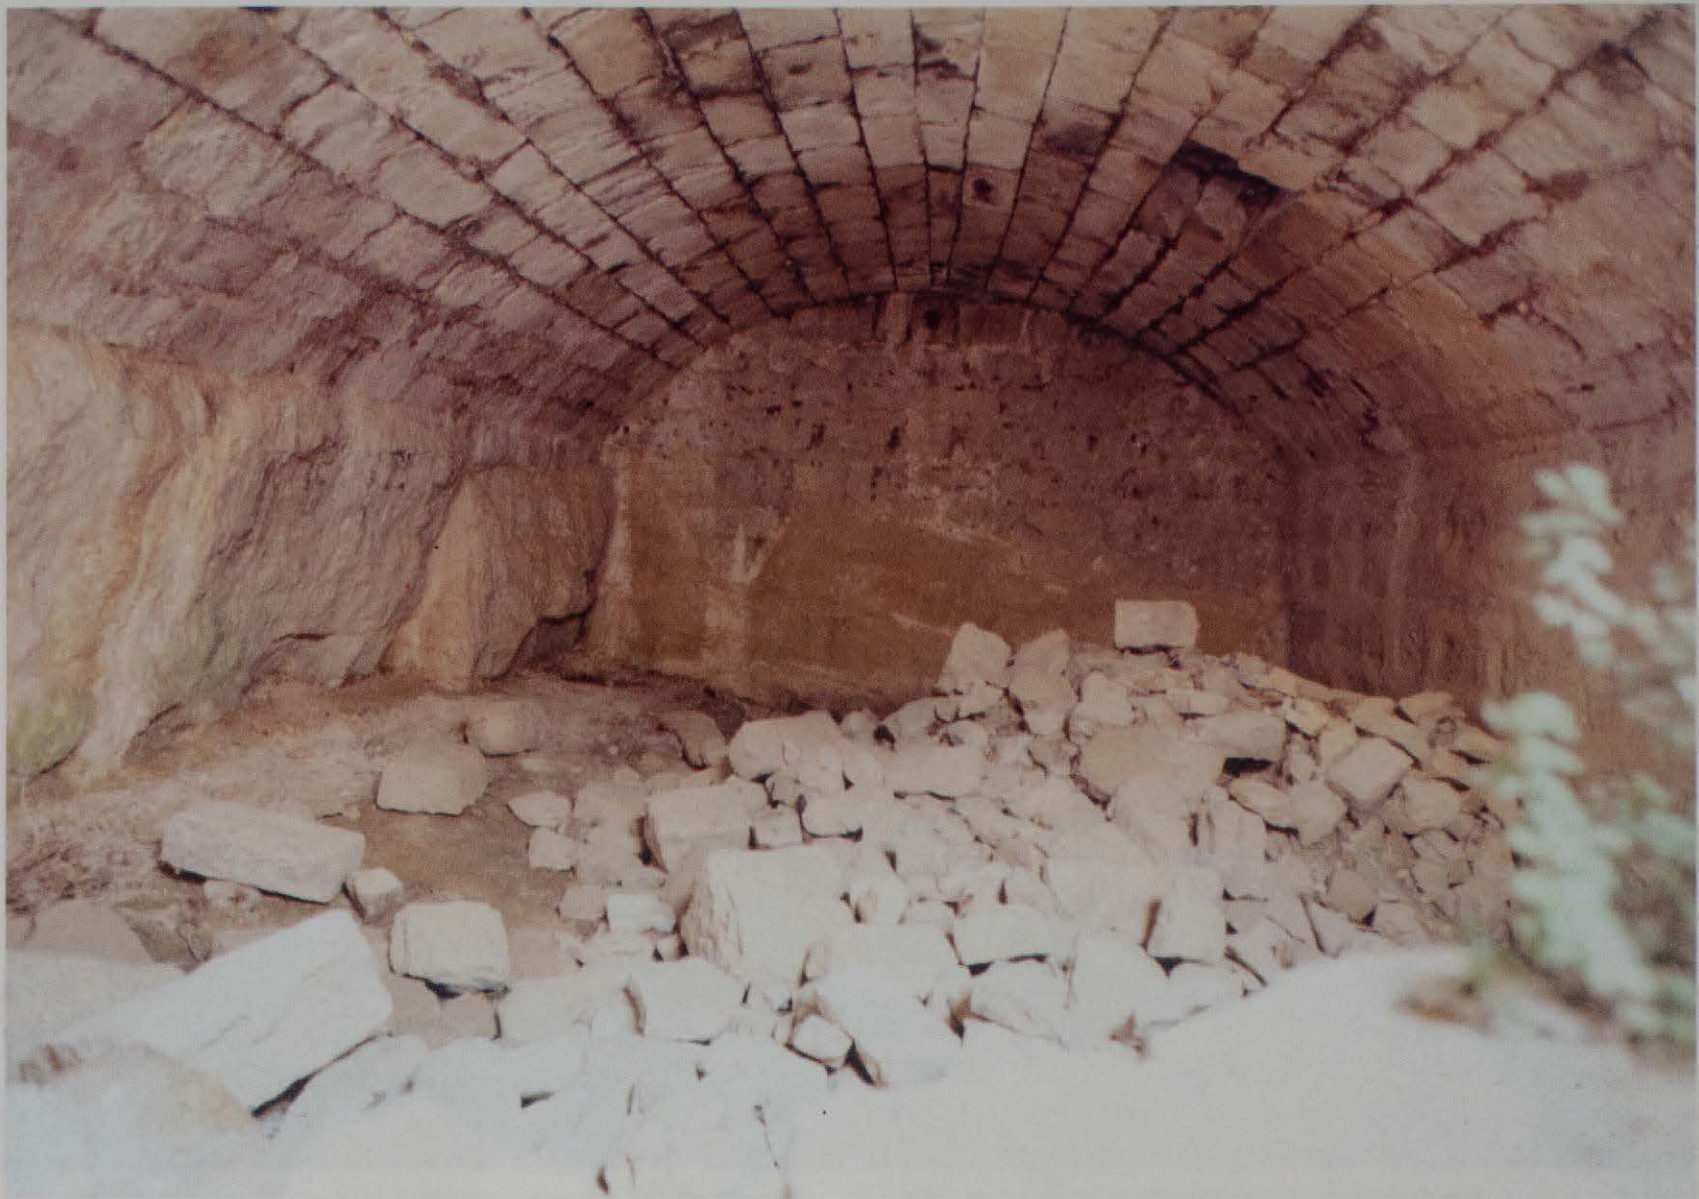
Por la importancia y buen estado de conservación cabe destacar otra construcción: el aljibe. Según una cláusula del pacto de rendición, los templarios se comprometen a construir un aljibe en el *castrum*. Esta impresionante obra de ingeniería está integrada en el subsuelo, cerca de la entrada original del recinto, y realizada en perfecta sillería. La única excepción de la obra de sillería son la base y la parte inferior de los muros, volúmenes que están excavados en la roca y que pertenecieron posiblemente a una alberga más antigua.

Recinto superior. Aljibe templario.

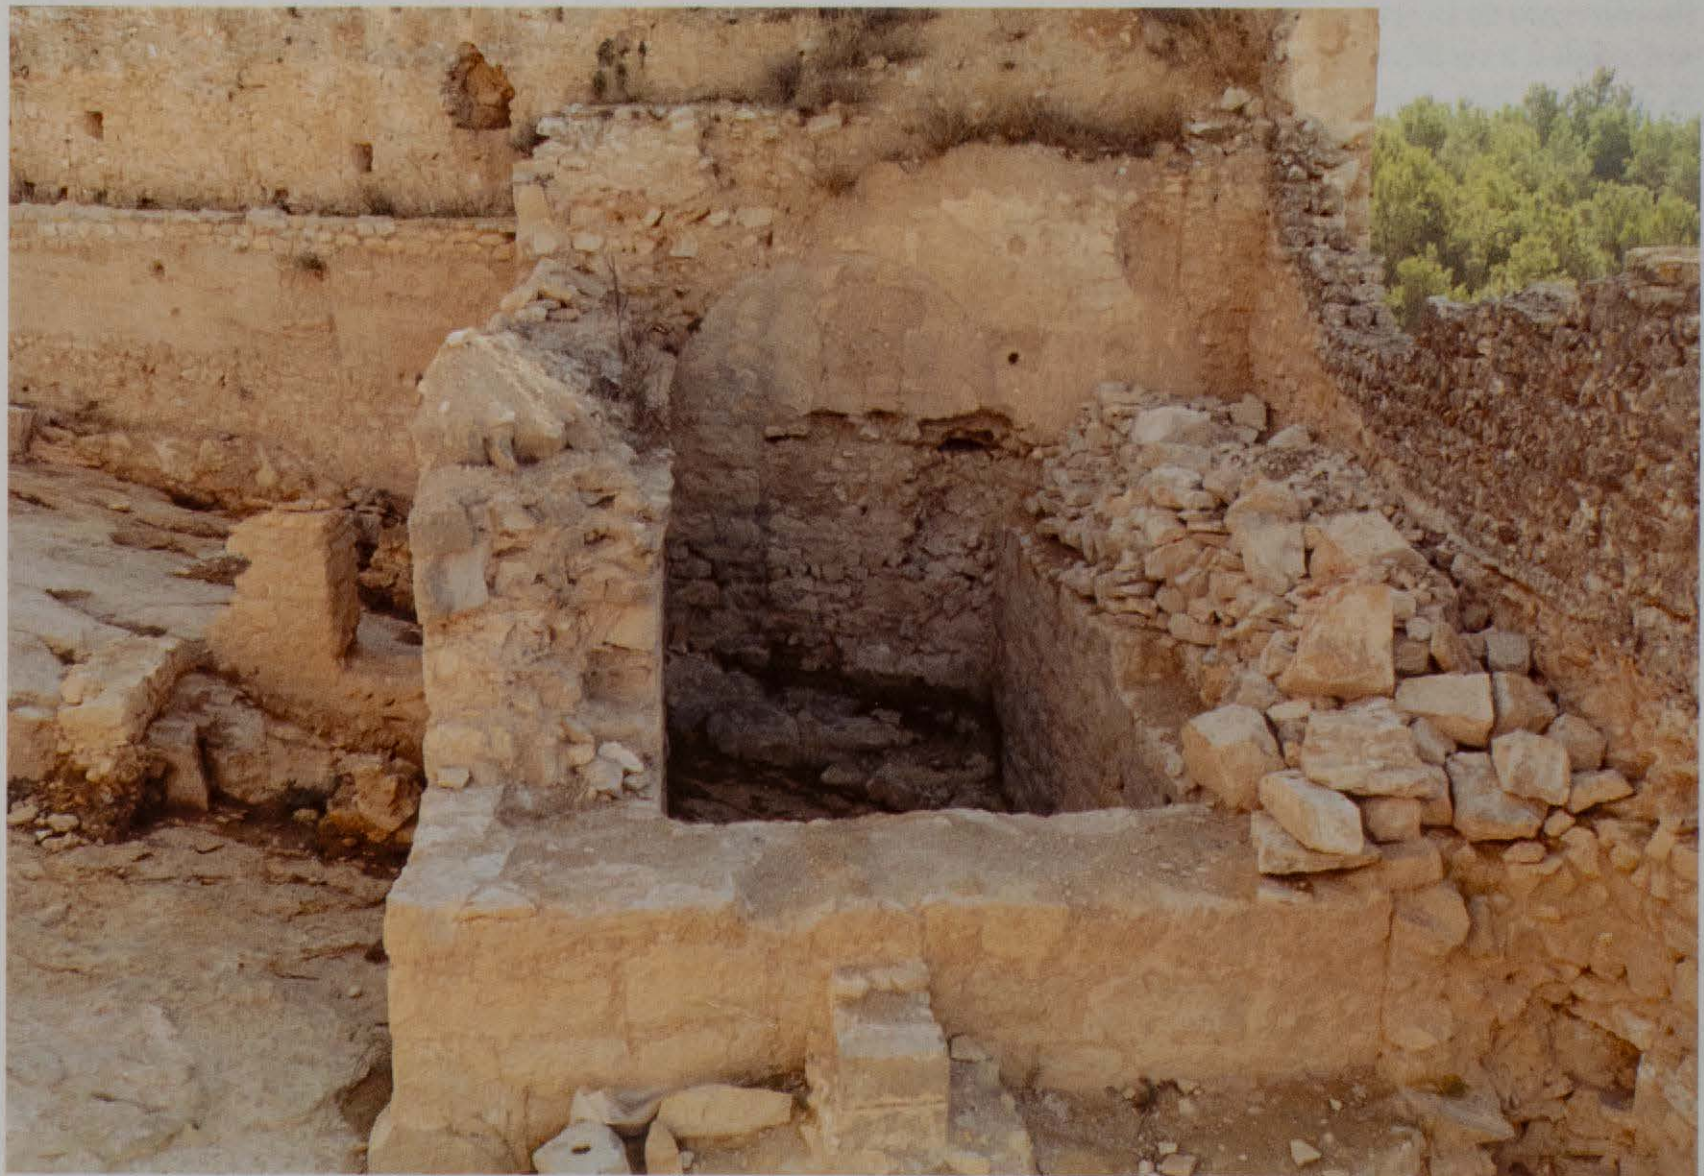
Aljibe. En la parte izquierda se sitúan restos de edificaciones adosadas a su potente muro.

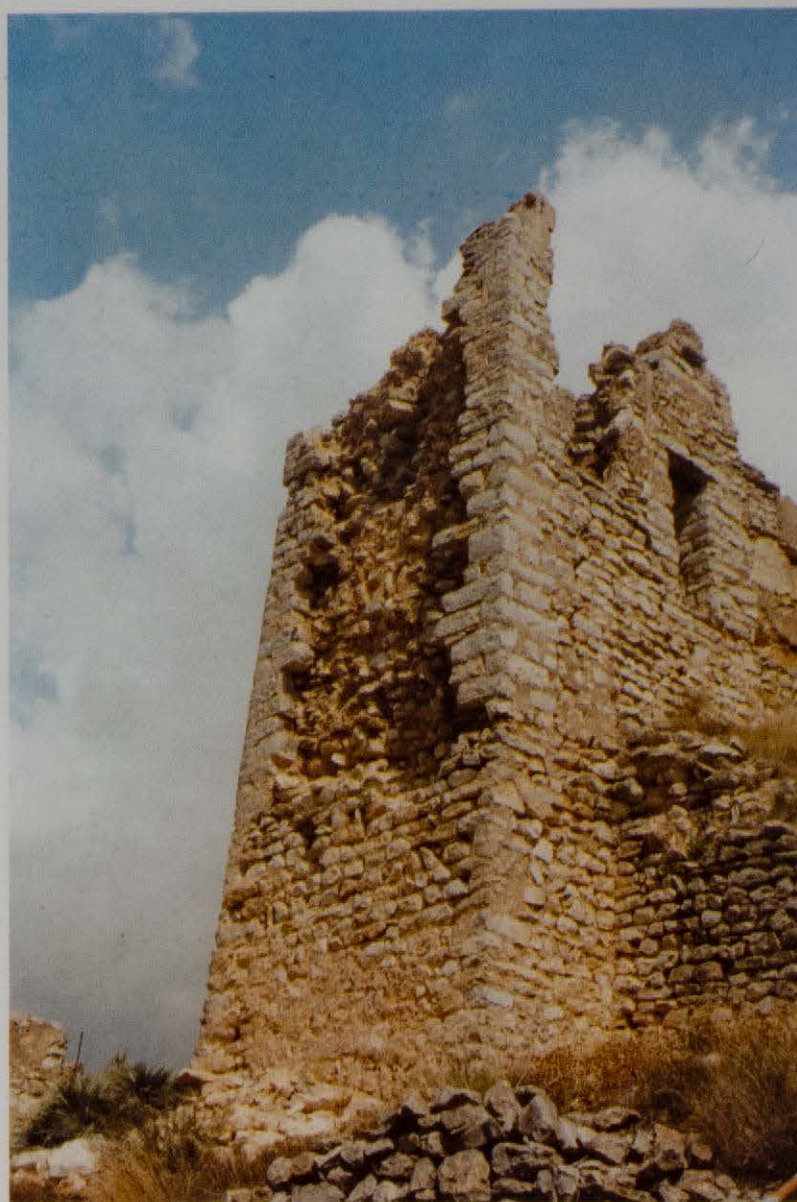
Consolidación de la torre de Poniente. Estado de conservación en el año 1997.

El estado de conservación de la torre se acercaba, en octubre de 1997, a una ruina. Era evidente que las

lesiones que la afectaban estaban estrechamente relacionadas entre sí y que su causa directa estaba en la falta de un buen coronamiento y en la ausencia de forjado de terraza que actuaría de unión y atado de la estructura edificada. La degradación natural, resultado del paso de tiempo, ha sido acelerada por la intervención de hombre en algún pretérito acontecimiento bélico: así lo atestiguan varias improntas de balas esféricas en los paramentos norte de la torre y del lienzo.

Una vez colocado el andamio y atado provisionalmente el volumen de la torre, se inspeccionó de cerca el temible paramento oeste. Su estado de conservación era realmente alarmante: el interior visible de la mampostería presentaba pérdidas de homogeneidad y la consistencia de mortero era muy baja. Se adoptó la decisión de reconstruir la mampostería encajonada, armada en toda su altura. El proceso se efectuó según la altura del encofrado en módulos de un metro. Uno de los primeros pasos fue la colocación de varillas de acero unidas al paramento original. Puede parecer que el armado de fábricas es un hecho ajeno a la construcción andalusí. Por este motivo busqué paralelos en la arquitectura preislámica, concretamente en el espacio geográfico del cercano oriente. Ya el tratadista griego Filón de Bizancio dedica unos escritos al armado de fábrica de murallas con madera y parrilla metálica. Del mismo modo se armaban edificaciones en Siria preislámica, posterior sede del califato Omeya. En Xivert también tenemos ejemplos con zunchado de madera.

Otra obra de restauración básica fue la colocación de forjados. El primer forjado, reforzado, se sitúa a la cota de 6,00 m, coincidente con la entrada; el segundo forjado, nuevo, se emplaza al mismo nivel que el original de la época islámica. Para esta afirmación contamos con varios vestigios materiales como el desagüe en el paramento norte y mechinales y hendiduras para la colocación de las viguetas y del tablazón. En las esquinas existían restos de formación del suelo de media caña realizado en mortero de cal: estos indicaban la unión del muro al pavimento. Gracias a estos indicios comprobamos que el forjado tuvo el asombroso espesor de unos 50 cm, que se puede explicar por la función del mismo: debía amortiguar los posibles impactos de proyectiles pétreos.

Un capítulo muy particular en la restauración de Xivert representa la restitución de los tapiales calicostrados. Para fabricar los nuevos tapiales hemos buscado la composición y coloración más parecidas posibles al tapial preexistente, haciendo varias pruebas a pie de obra con materiales del lugar. El primer paso en la restauración del tapial de coronamiento fue la colocación de tapieras, en las que se integraron los restos del tapial original para su posterior unión con el nuevo. Este trabajo fue complicado, por la dificultad de acoplar las tapieras rígidas a la base antigua curvilínea. Posteriormente éstas se llenaron, previamente revocadas interiormente con mortero de cal pigmentado con tierra del lugar (calicostrado), con una masa de conglomerado, compactada por capas, cuyo principal componente era la tierra cribada pro-

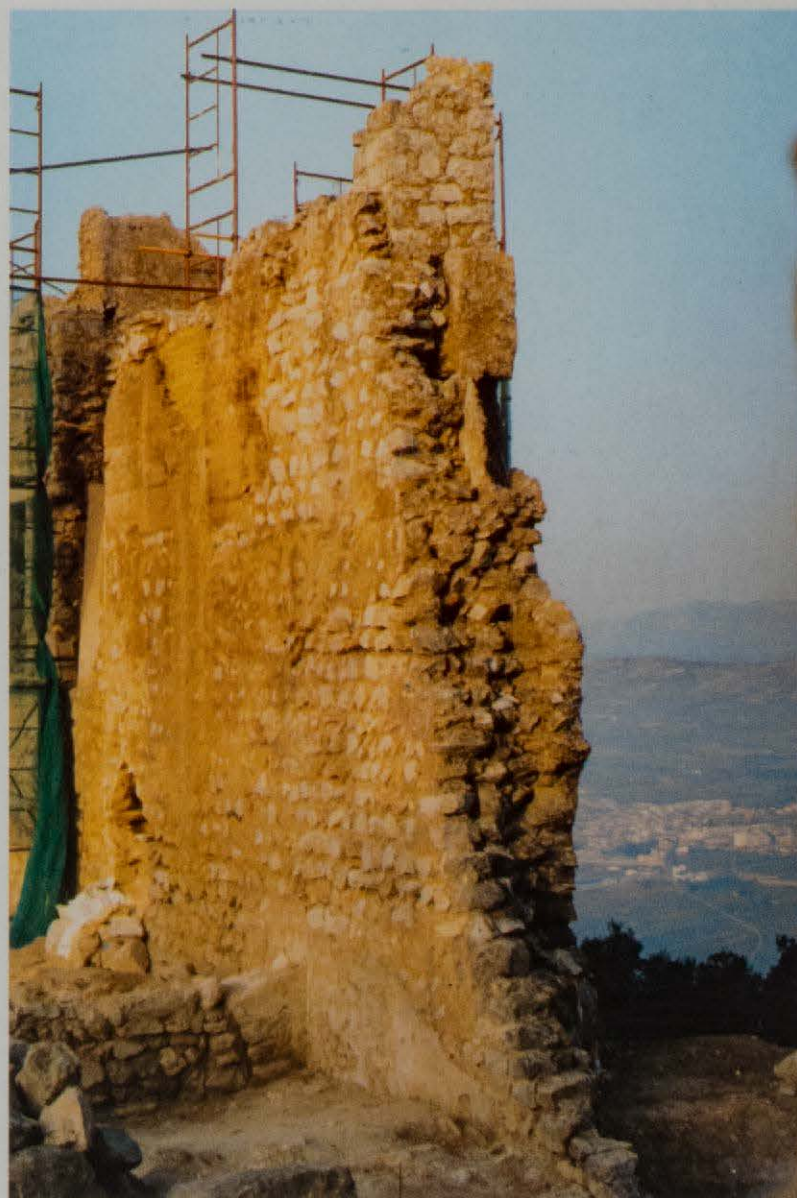
Lienzo adyacente a la torre de Poniente. Se observan recrecidos en su alto y ancho.

El muro adyacente al este, con unos recrecidos del grueso y de la altura bien visibles en la sección rota del paramento, esta edificado con materiales y técnicas de construir, idénticos a los de la torre.

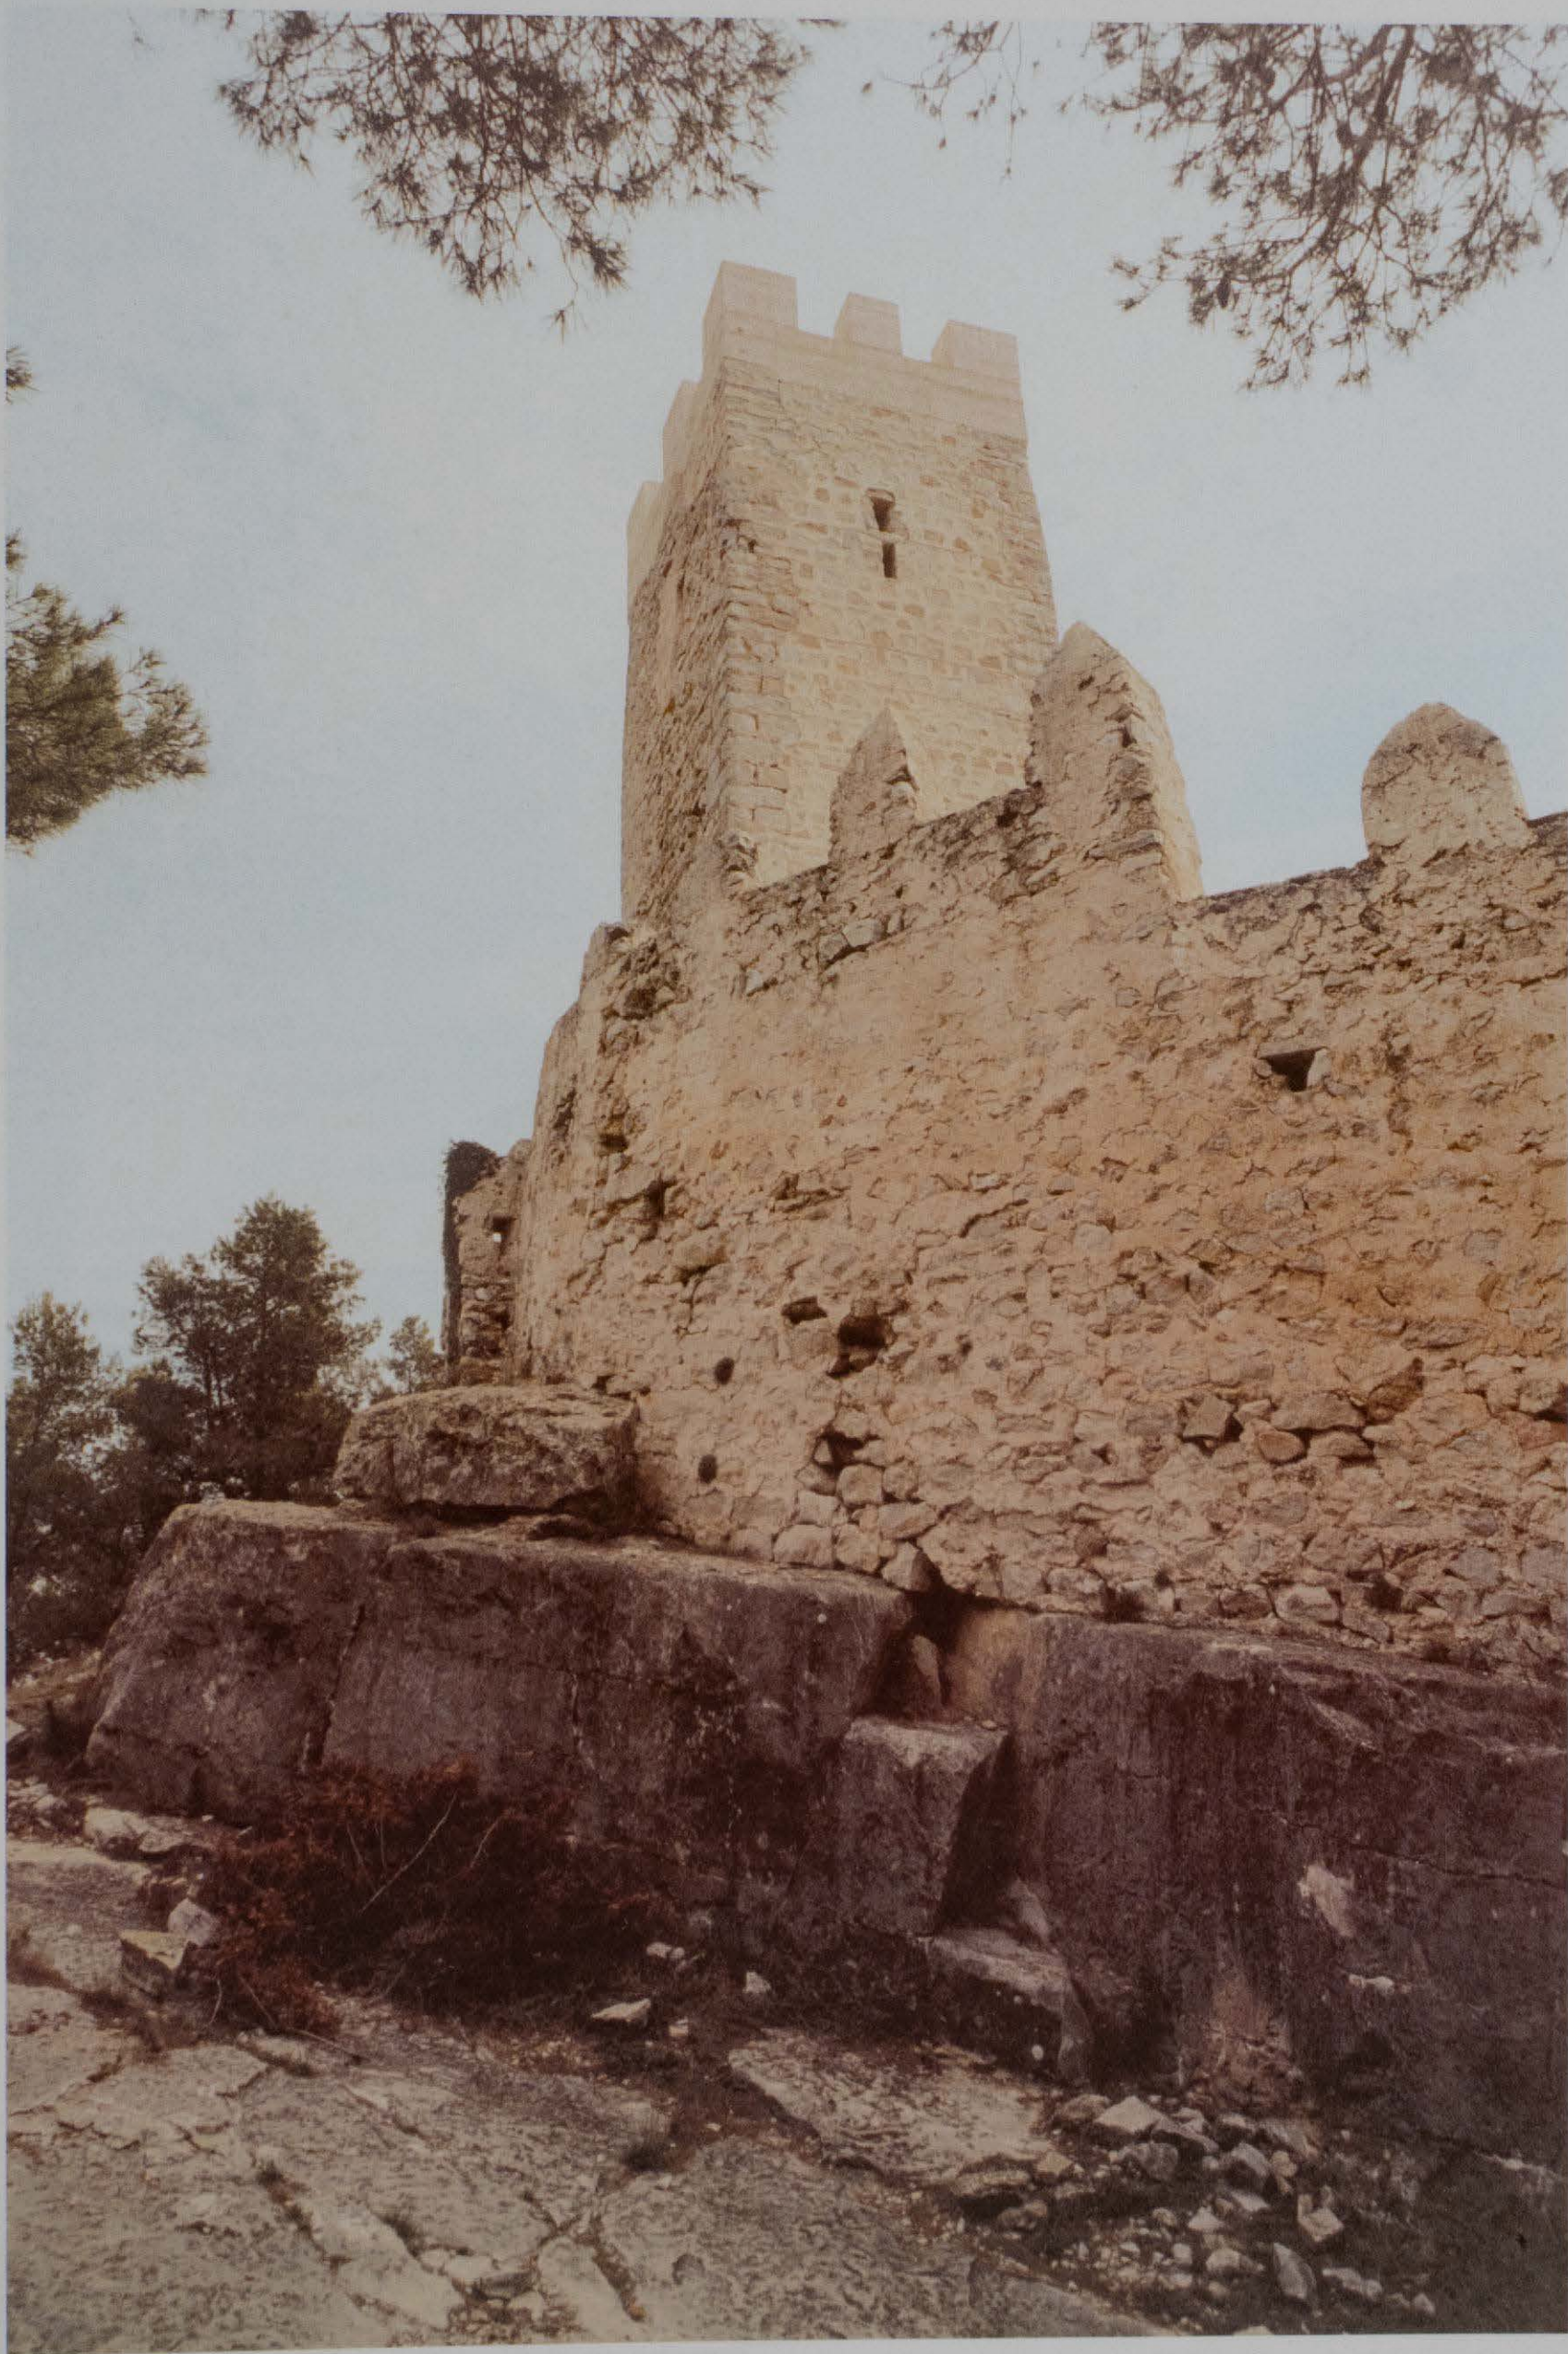
Torre de Poniente, restaurada, vista desde el poblado.

Los últimos trabajos de restauración fueron la consolidación de algunos revocos testimoniales exteriores e interiores, la limpieza general de los paramentos nuevos de mampostería y su entonación cromática.

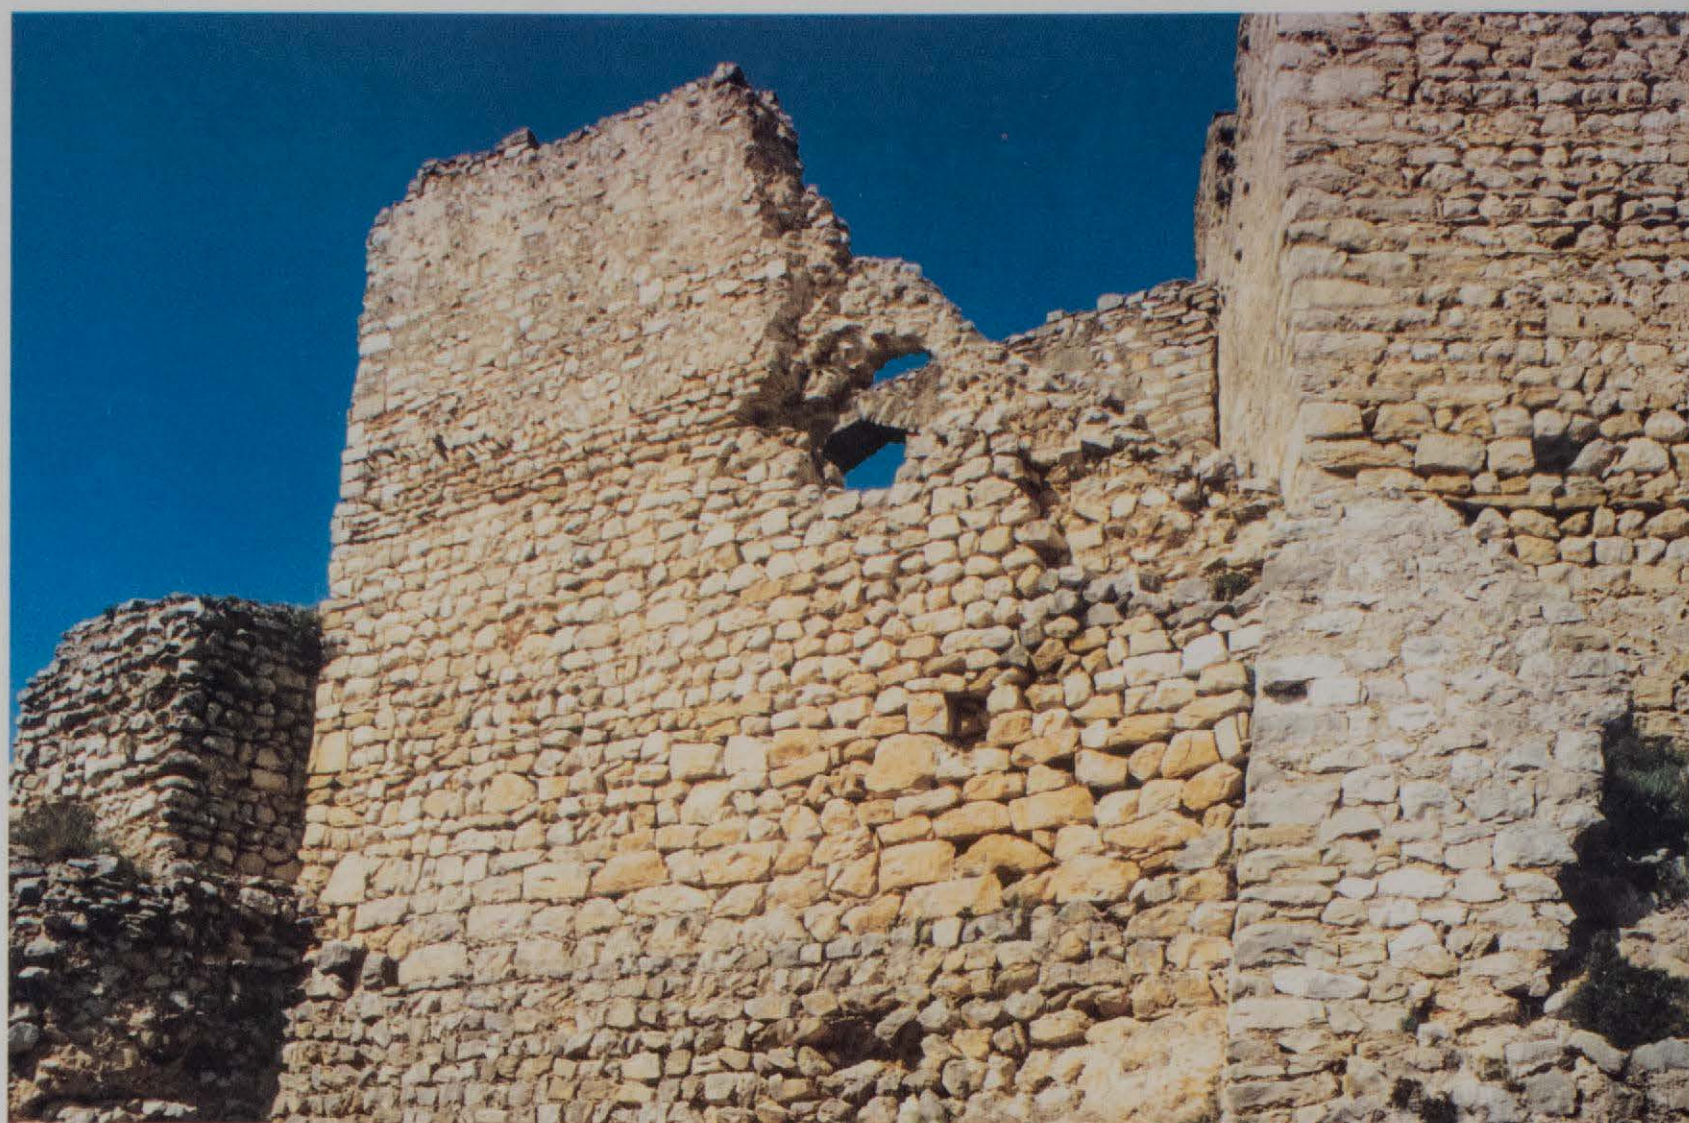
Torre sur. Estado de conservación en el año 1998.

El corto párrafo citado de la "Visura..." resume el considerable deterioro de la Torre Sur en el último lustro del siglo XVI. Durante los siguientes 400 años la torre, y el castillo en general, quedaron sin obras de mantenimiento, entregados a una progresiva decadencia material. Las considerables lesiones de su estado de conservación estaban provocadas tanto por procesos lentos de origen natural, como por destrucciones rápidas, debidas a la actuación directa del hombre en distintos acontecimientos bélicos.

En el conjunto de las obras "necessàries y precisas" que tenían por objetivo devolver a la torre arruinada parte de su dignidad, destacaron cuatro intervenciones básicas.

Primero se recalzaron las cimentaciones del arco de diafragma ya que estos se elevaban, como hemos dicho, sobre restos de muros antiguos sin una suficiente consistencia estática. El siguiente trabajo consistió en la consolidación interior del volumen construido con mortero mixto, previo retacado de juntas. Posteriormente se procedió a la restitución de volúmenes derruidos con mampostería careada, cosida a la original con varillas de acero inoxidable. Por último, se realizó una unión y atado de todos los muros a través de un forjado. Éste, compuesto de una losa de hormigón armado colocada sobre techumbre de madera, se situó al mismo nivel que el primer piso original de la torre. Para identificar este nivel contamos con los siguientes vestigios materiales: mechinales y ranuras para el emplazamiento de las vigas y la solera de madera, restos de pavimentos y arranque del arco diafragma del primer piso. El nuevo forjado, que sirve asimismo de mirador con vistas hacia el

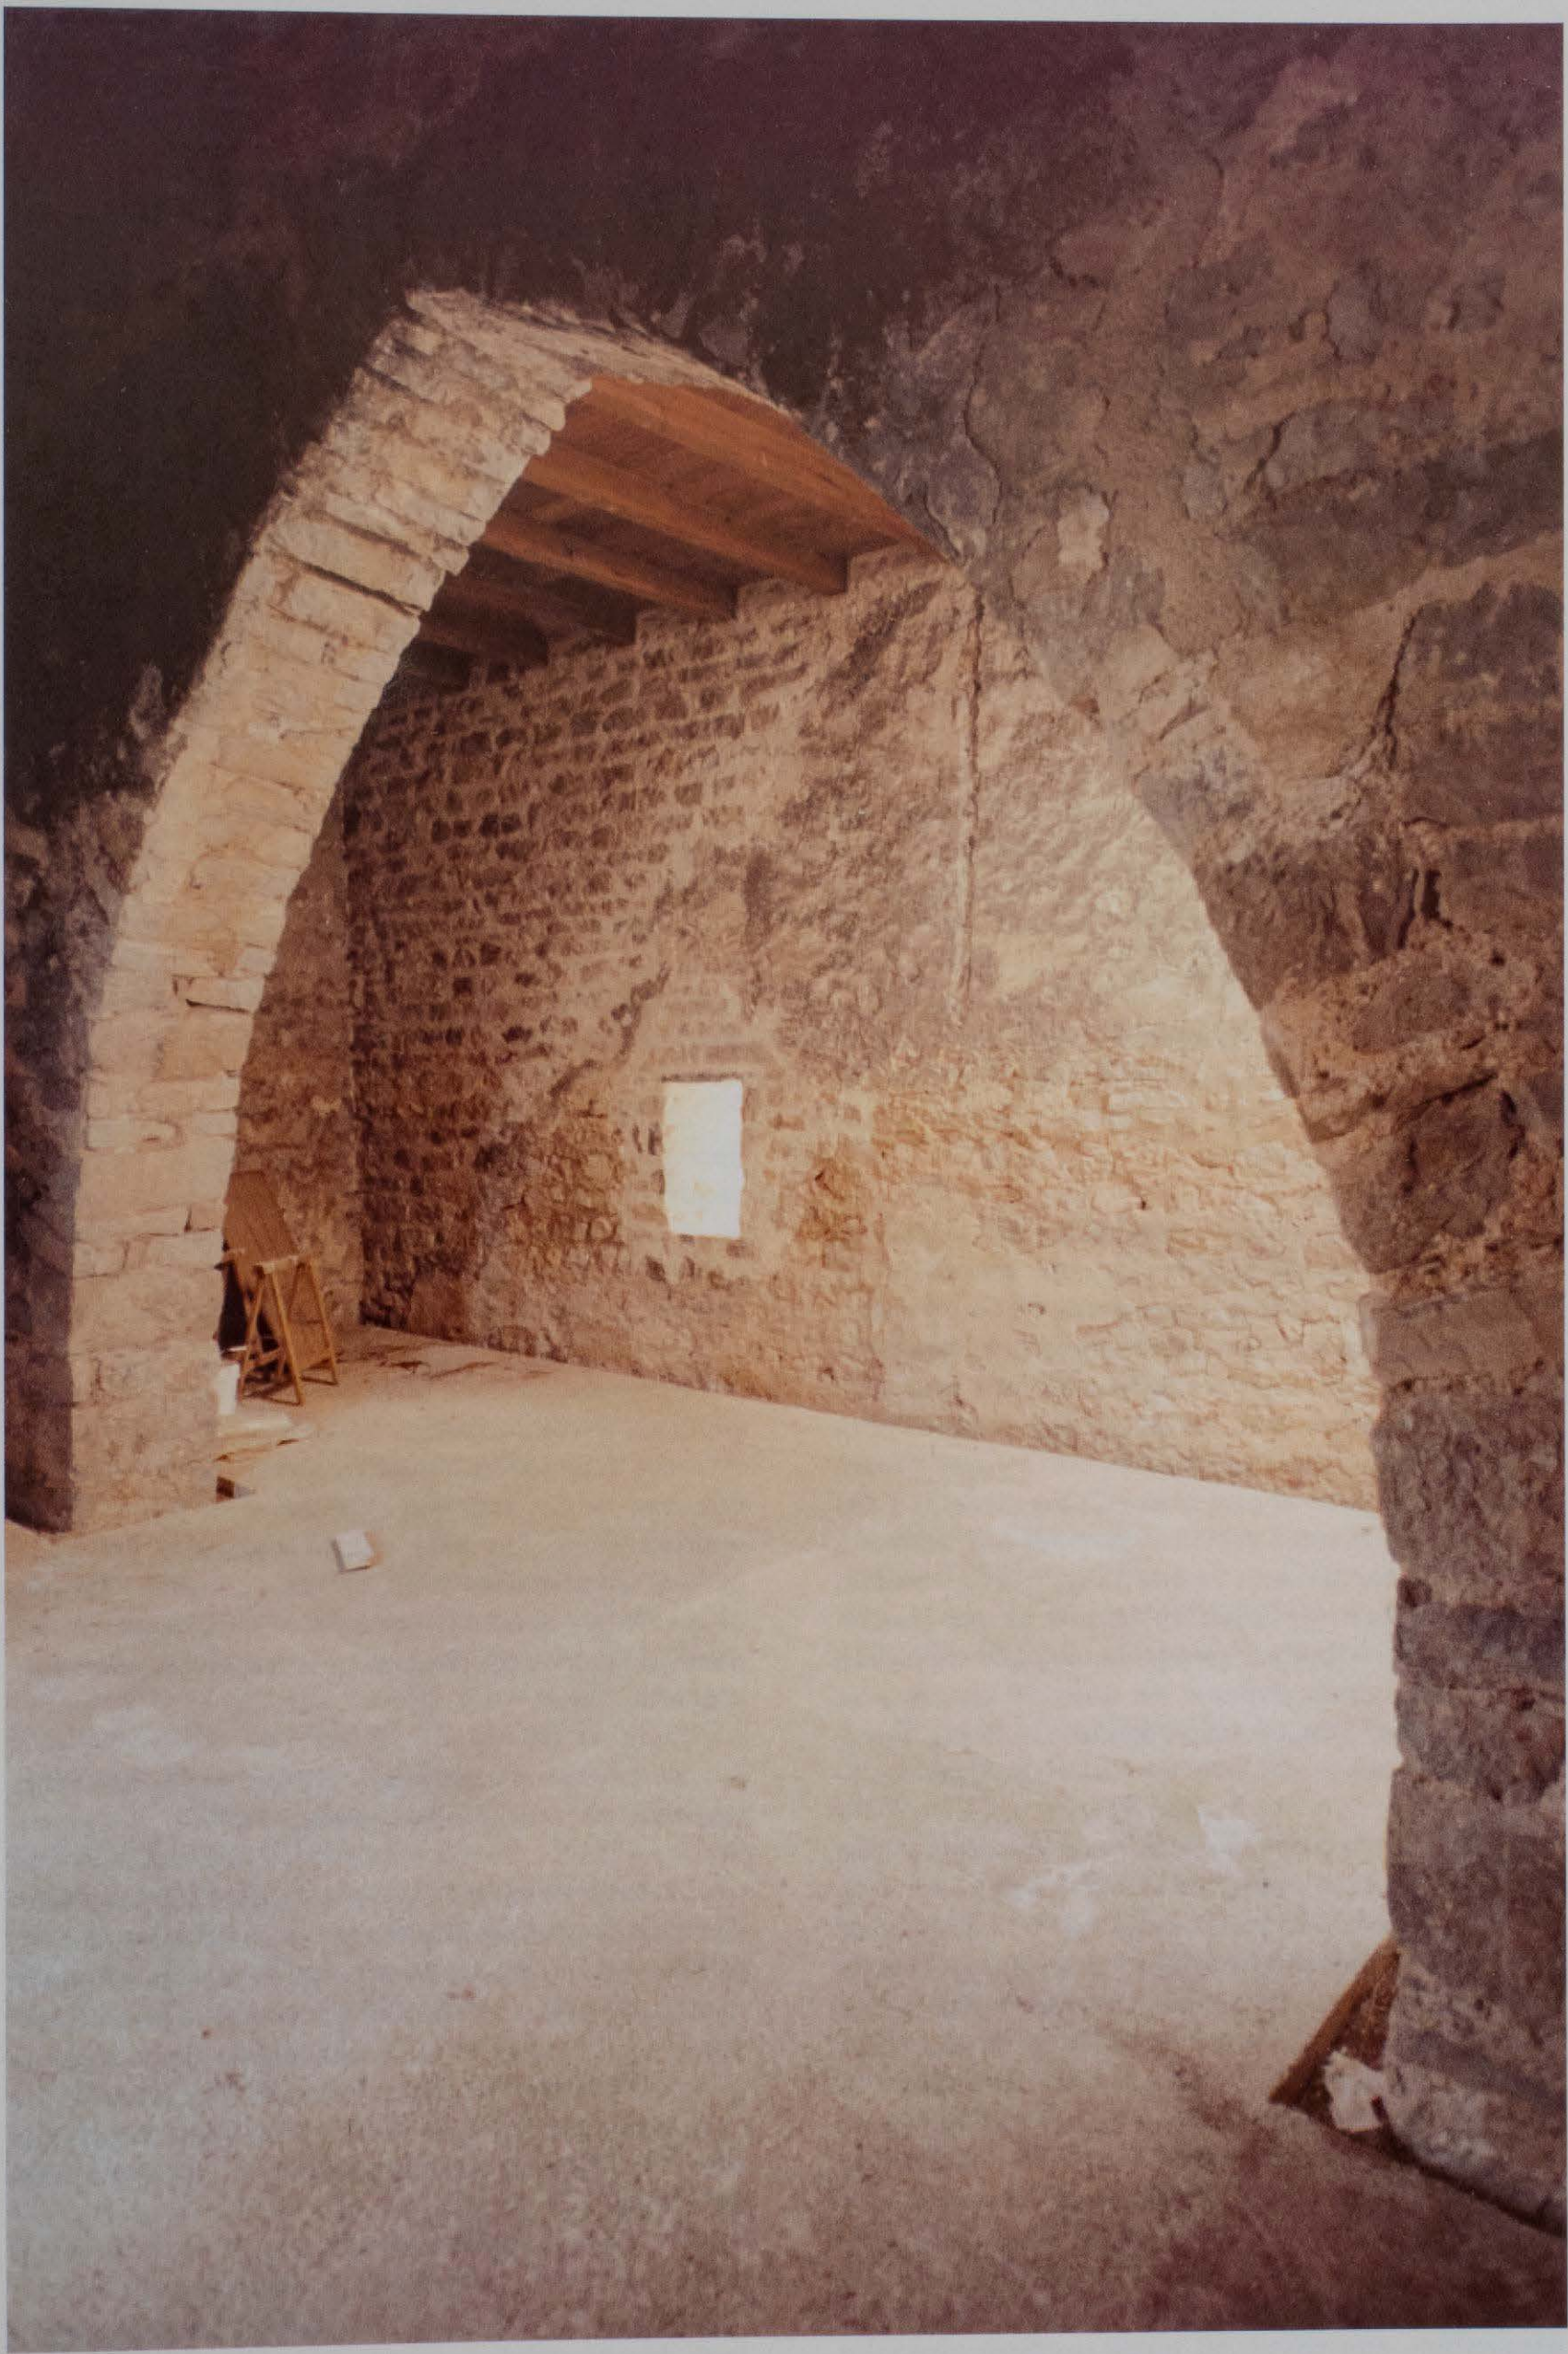
Torre sur. Aspecto del interior, completamente restaurado.

mar, la sierra de Irta y hacia las montañas del interior, se pavimentó con baldosas de barro cocido similares a las originales.

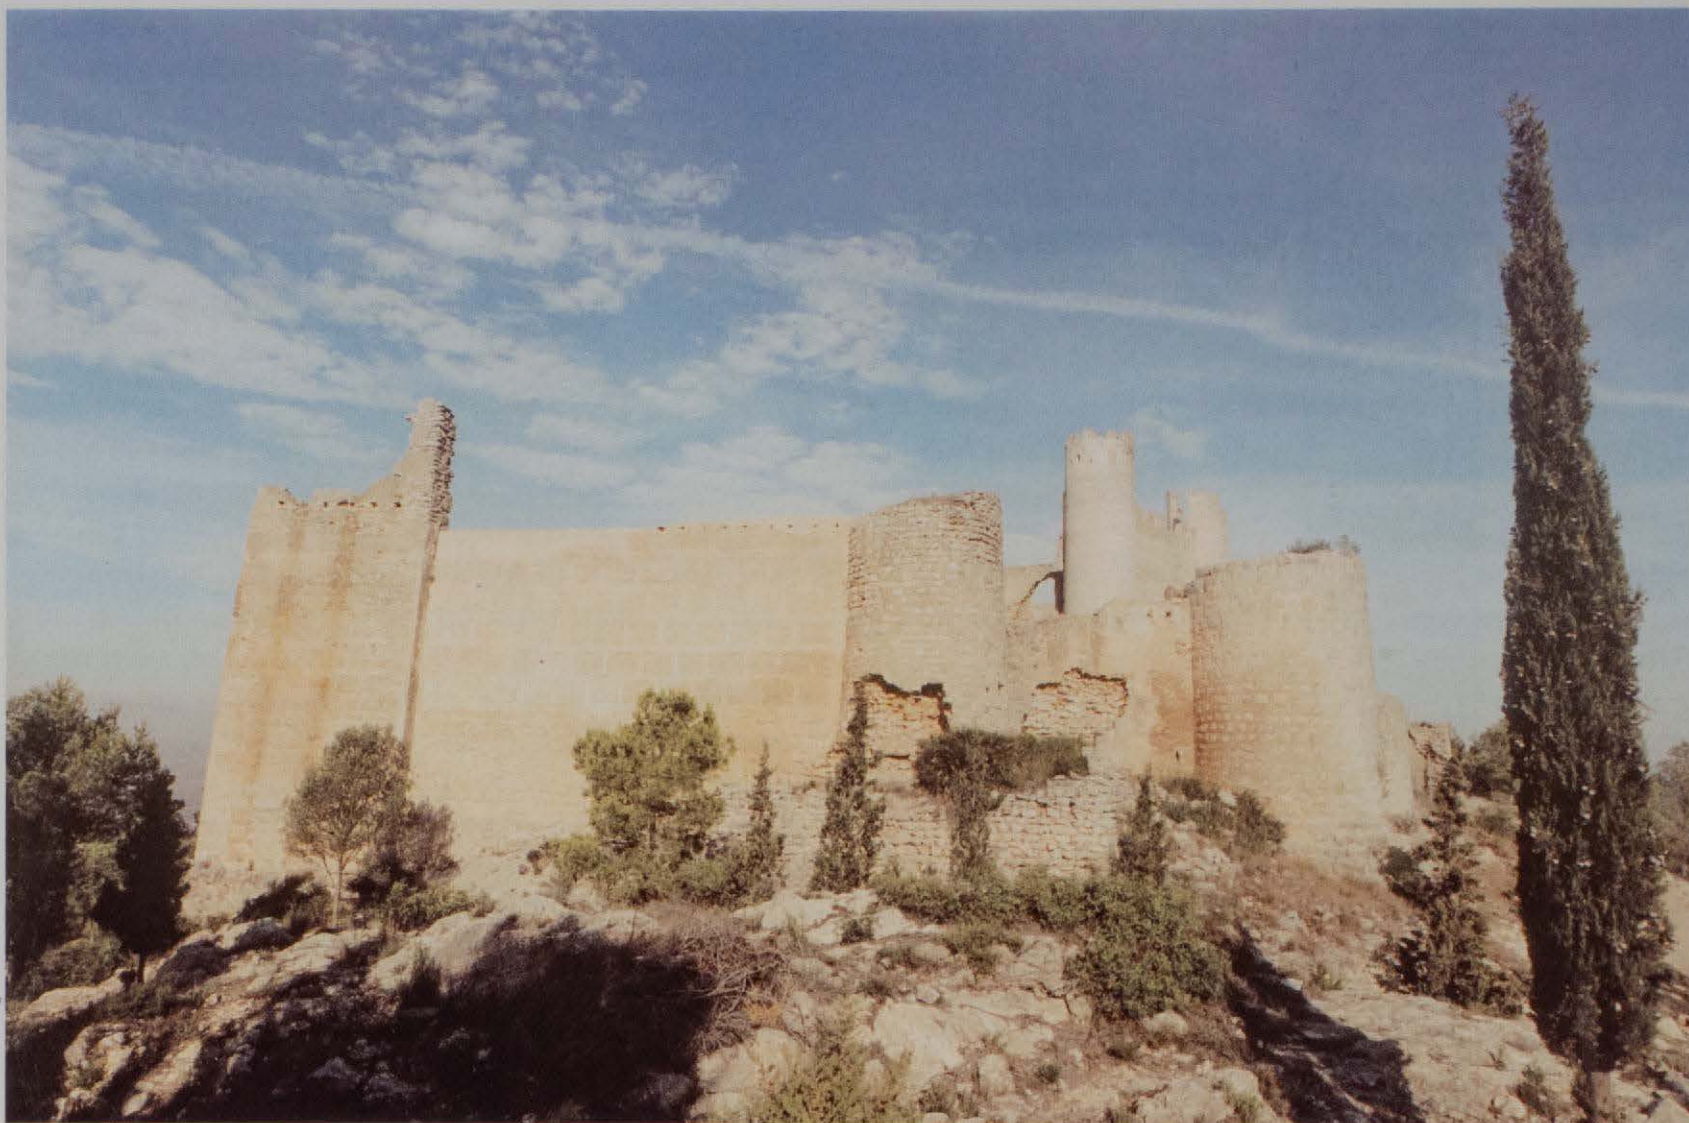
Muro de alafia después de la restauración.

La primera actuación consistía en filtraciones de mortero en relleno de vacíos, tanto en mampostería como en tapial. La finalidad de este proceso era la consolidación y homogeneización del volumen interior del muro.

El siguiente trabajo, precedido por aplicación con pinceles de varias capas de biocida para la neutralización de líquenes, se centró en la limpieza del tapial basada en la aplicación de agua desionizada. El objetivo de este complejo proceso era la eliminación de la gruesa capa de tierra y de los restos de líquenes neutralizados, ambos depositados en la superficie. Es interesante apuntar que durante las numerosas pruebas previas a la limpieza se descubrieron restos de color ocre claro y color amarillento sobre una finísima capa de estuco de yeso aplicado respectivamente en juntas y sillares ilusorios. La calidad del estuco es excelente. Cuesta creer que esta decoración que debería con seguridad resaltar la importancia del muro, que dada la inscripción quizá fue parte de un oratorio al aire libre, permaneciera a la intemperie cerca de ochocientos años.

Al terminar la limpieza del paramento se sellaron los desprendimientos de la sillería ilusoria. Otros trabajos complejos, realizados al mismo tiempo, fueron tres reintegraciones: de tapial, de calicostrado y de

juntas ilusorias. Aunque en los cuatro procesos citados se empleó mortero de cal, este se diferencia por el tamaño de árido que lleva. Así con la selección y el tamizado especial de arena de río se logra un fino mortero para el sellado y restitución parcial de juntas, el de calicostrado lleva arena de río lavada y al mortero de reintegración de tapial además de arena se añadía gravilla.

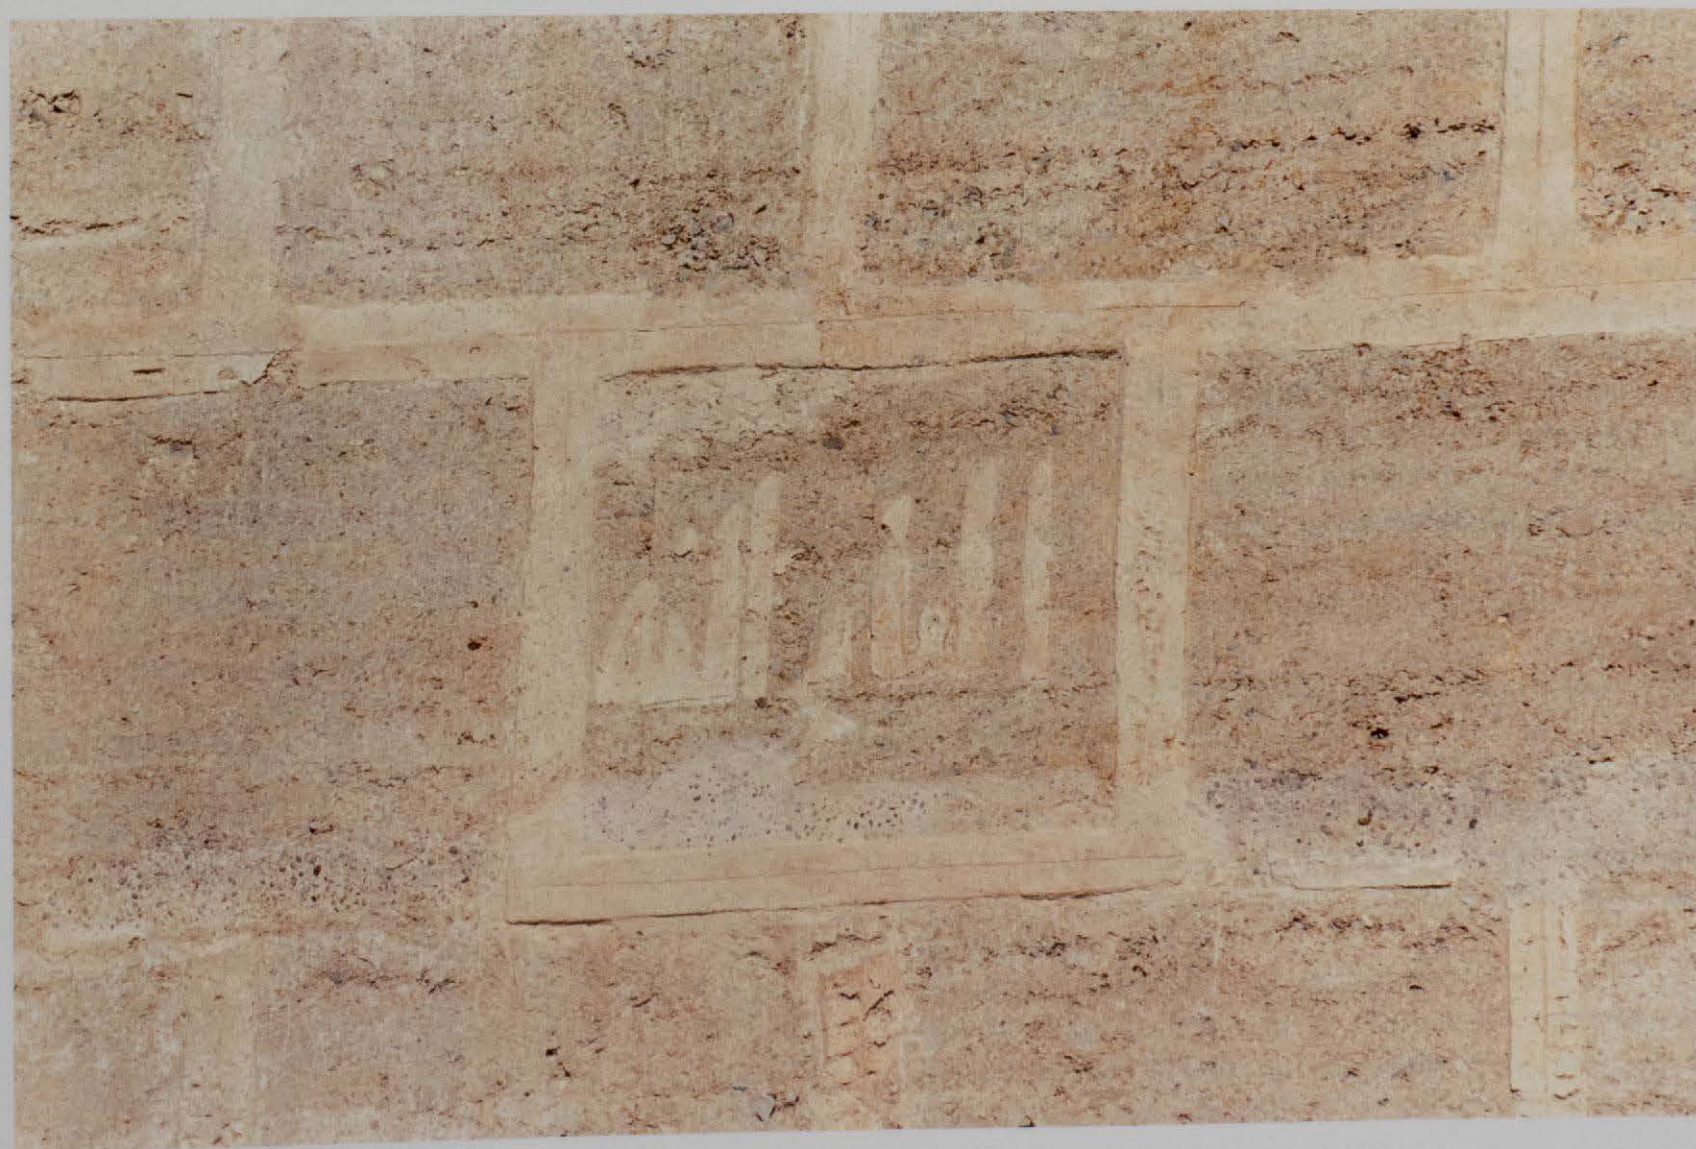
Lo que realmente hace del muro de Alafia una obra excepcional dentro de la arquitectura islámica de la península es una inscripción en letra arábiga, realizada igualmente en estuco de cal tipo relieve, y colocada en la segunda hilada de la sillería ilusoria. Según la doctora Carmen Barceló, de la universidad de Valencia la inscripción dice "*al-fatih Allah*", su traducción es "*El que concede la victoria es Dios*" y podría datarse al final del siglo XII o comienzo del XIII.

Muro de alafia. Detalle de la inscripción de caracteres arabigos.
