TRABAJOS DE ARQUEOLOGÍA NAVARRA

Excavación arqueológica en el *torcularium* del yacimiento romano de «El Plantío» de Corella (Navarra). II campaña de excavación, 2019

Juan José Bienes Calvo, Óscar Sola Torres, Nerea Soto Uriz

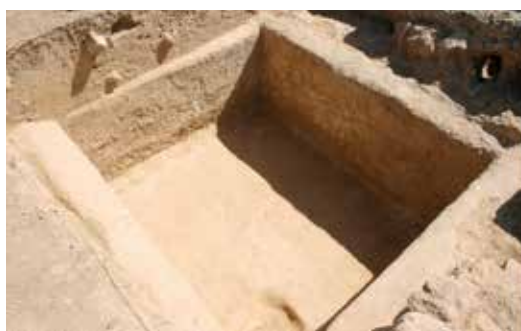
Figura 2. *Lacus*, sondeo 3.

Este *lacus* (estancia 3) se conecta mediante un canal con el *calculatorium* (estancia 1) y tiene unas dimensiones de espacio útil de 2,40 metros de largo por 2 metros de ancho y con una profundidad de 1 metro. El depósito se encuentra en un buen estado de conservación. Las paredes tienen un grosor de 20 centímetros y están realizadas a base de muros de mampostería trabajada con mortero de cal y enlucido con mortero hidráulico tanto en las paredes como en el fondo. La unión de las paredes con el fondo está realizada empleando la media caña o cuarto de bocel. Sobre el fondo del lagar se recogieron fragmentos de *dolia* y bajo estos el fondo presentó una ligera inclinación hacia uno de sus ángulos, que cuenta con un rebaje circular a modo de pocillo. Se han podido constatar una serie de reparaciones en las paredes del *lacus* que tapan grietas posiblemente debido al uso continuado del lagar.

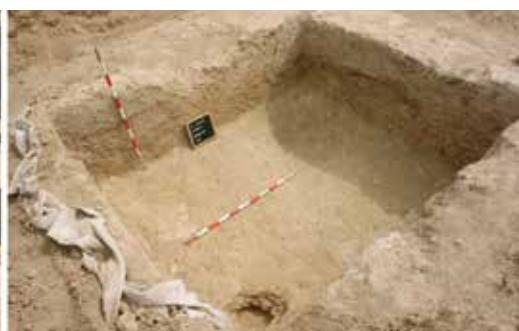
Figura 3. *Lacus*, sondeo 4.

Otro de los objetivos era la excavación de otra estructura que comenzaba a aflorar a los pies de un camino transitado diariamente por vehículos y en las inmediaciones de la estancia 2. Se trata de un segundo *lacus* (estancia 5) de similares dimensiones que el anterior, 2,4 metros de largo por 2,1 metros de ancho y una profundidad de 1 metro.

Al igual que el otro depósito encontrado, tanto sus paredes como fondo están contruidos con mortero de cal, recubiertos con mortero hidráulico y con un bocel inferior que le proporciona la impermeabilidad necesaria. El mal estado de conservación ha hecho imposible definir su conexión con la estancia 2, ya que se han perdido los vestigios arqueológicos de la unión entre ambos. A pesar de ello, creemos que sí estuvieron unidos a través de un canal en su momento de construcción ya que conserva la misma disposición que la unión entre las estancias 1 y 3 en el lado opuesto del *torcularium*.
