# TRABAJOS DE ARQUEOLOGÍA NAVARRA

## Consolidación del castillo de Guerga (Unzué). IV campaña, 2020

Iñaki Sagredo Garde

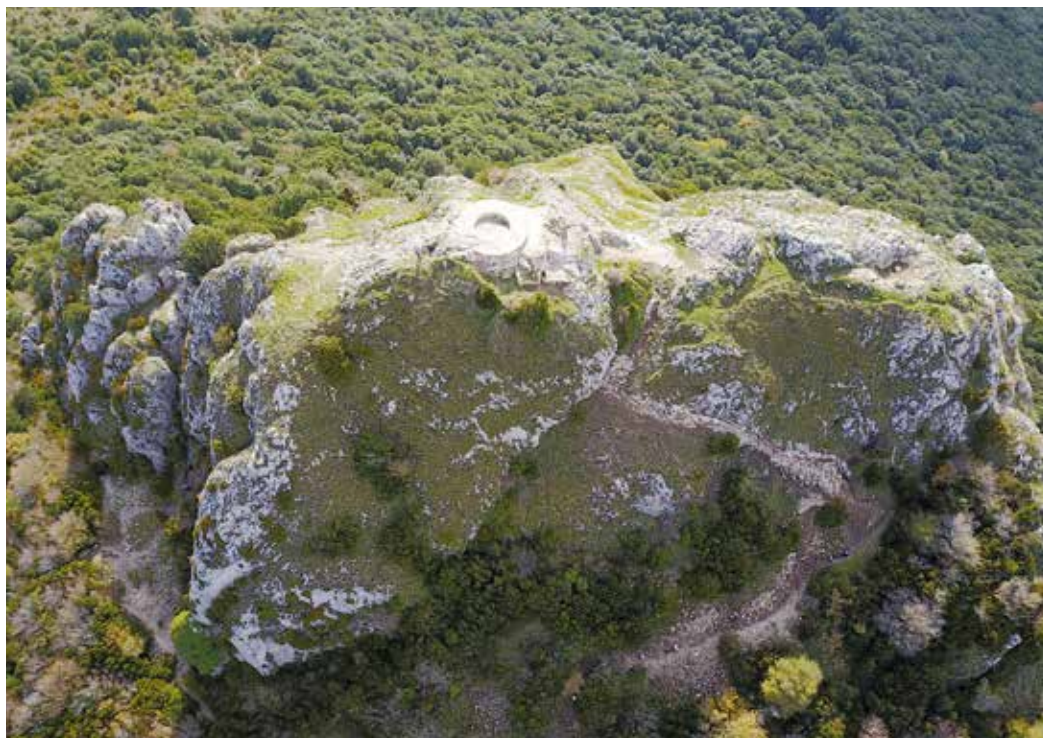
Figura 1. Fotografía aérea de la cima de la peña Unzué, con la torre del homenaje en su parte central.

El castillo de Guerga se ubicaba en la cima de la peña de Unzué, sierra de Alaitz. A una altitud de 990 metros respecto al nivel del mar. Coordenadas: X: 613.524; Y: 4.723.712.

La forma de recinto: aprovechaban lo largo de la cima, con sus recovecos, para la construcción de algunos elementos y disponían de un muro de cierre que cerraba la cima por todas las latitudes, según se recoge de la documentación.

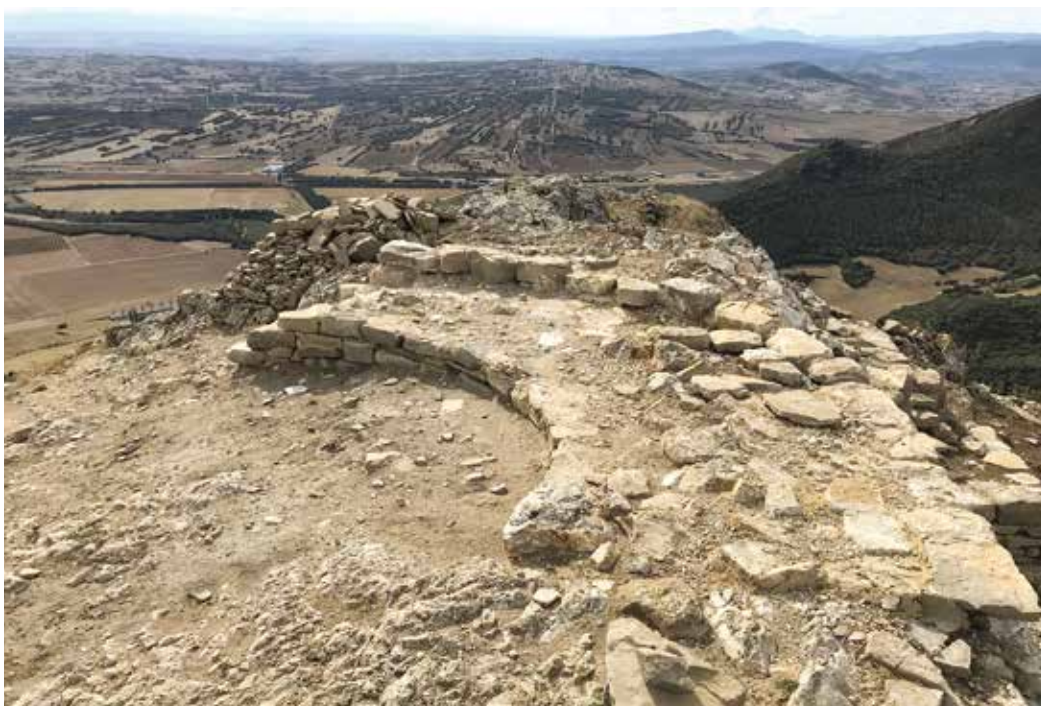
Figura 3. Restos de la torre del homenaje antes de su consolidación.

Posteriormente se tuvo que reforzar la base de la peña en su lado sur pues la erosión había eliminado parte de la peña que sirvió como base de la torre. Esta labor conllevó la creación de una zapata externa de apoyo y sobre ella realizar la base de la torre.

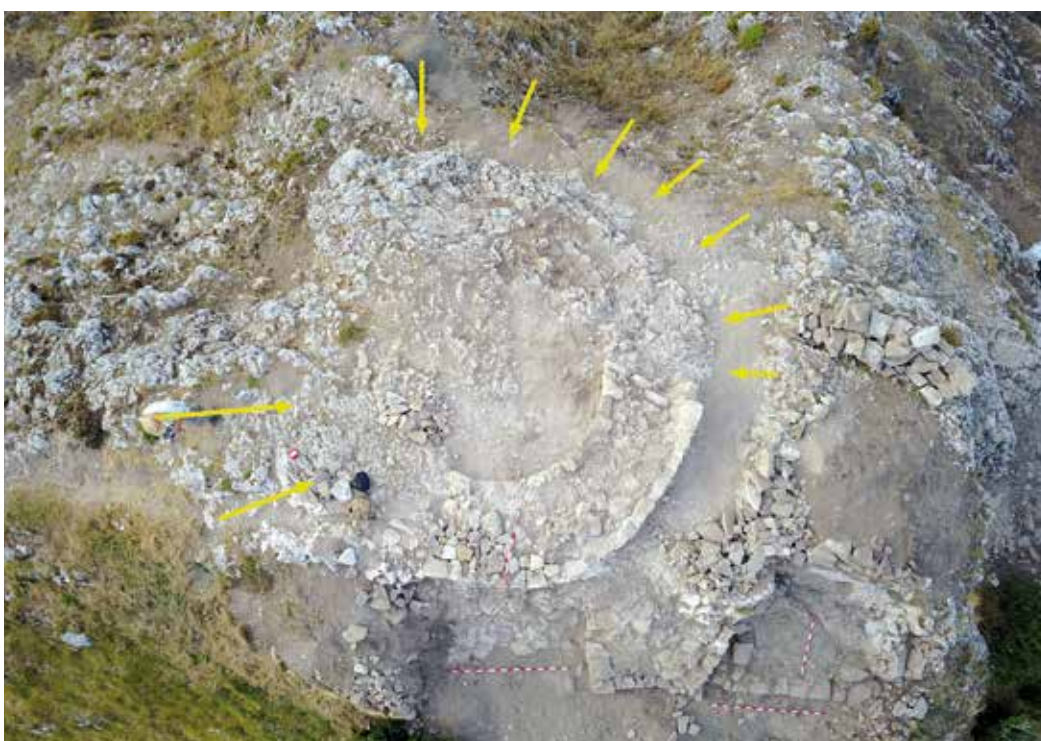
Figura 4. Impronta en la roca que nos muestra la trayectoria del muro de la torre del homenaje.

Respecto a la parte inexistente de la torre, bajo procedimientos de estudio de la impronta, como son los restos del relleno de argamasa, algunos trabajos en la roca y las formas de la propia peña, nos han facilitado los datos necesarios para conocer la trayectoria del torreón.

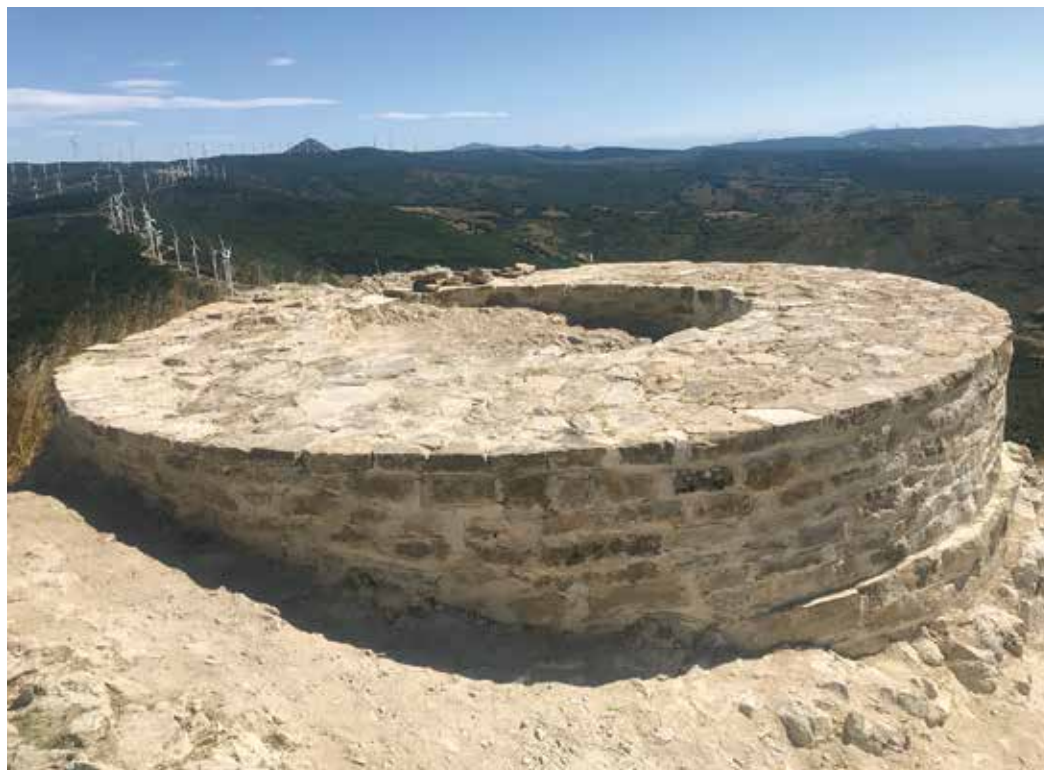
Figura 5. Torre del homenaje consolidada.

Para evitar la erosión se implementó un vierte aguas que tiene la doble función de evacuar el agua que se pudiera acumular en el hueco de la torre y airear el espacio para evitar la humedad en el interior.

La torre se ha creado con una altura de 110 cm, incluyendo 40 cm de zapata. El diámetro de la torre es de 300 cm, y el grosor de los muros 150 cm.

Se realiza un canal de 25 cm de altura y anchura para airear el espacio.

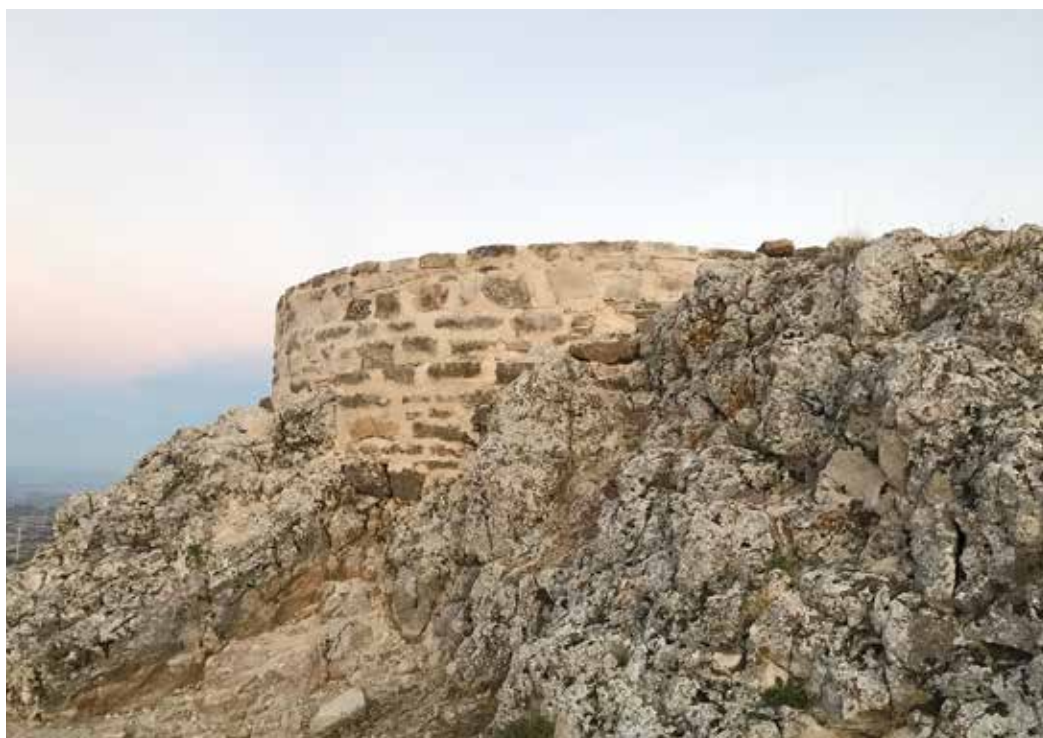
Figura 6. Vista de la torre desde la parte este del castillo.
