NAILOS: Estudios Interdisciplinarios de Arqueología
Número 7
Oviedo, 2020
ISSN 2340-9126
e-ISSN 2341-1074

Actuación arqueológica en la fortificación napoleónica de «Las Trincheras» (Santoña, Cantabria)

Rafael Palacio Ramos

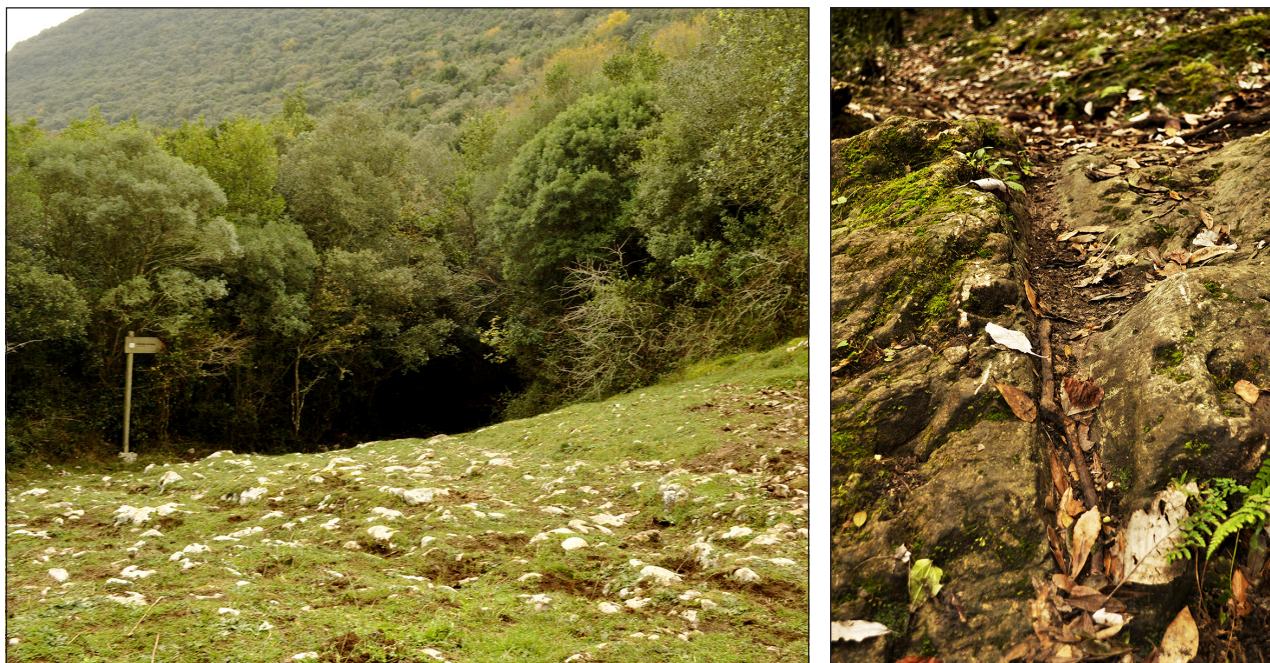
Figura 2. La zona de Las Cuestas vista desde el oeste, con detalle de algunas de las marcas de rodadura en la roca madre (derecha).

«Las Carretas»). En el presente es de las más utilizadas por los excursionistas que en gran número realizan rutas a los picos circundantes (Figura 2).

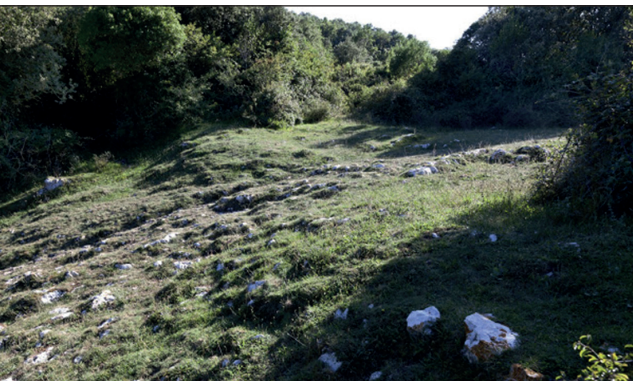
Figura 4. La parte del parapeto intervenida antes del comienzo de la actuación.

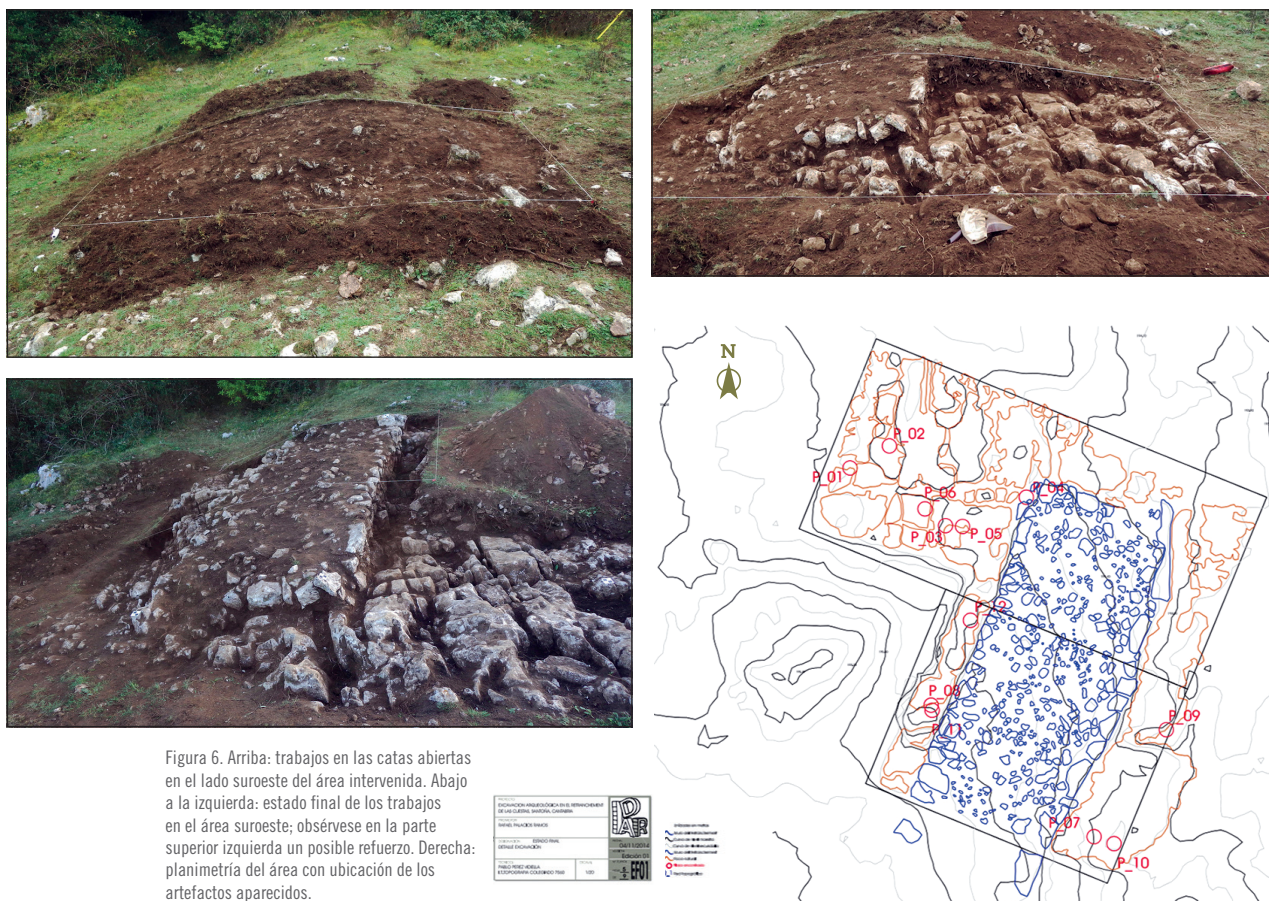
Sí se observó en la parte exterior de la ampliación un posible «contrafuerte», o refuerzo de unos 88 x 80 cm, para evitar que la fuerte caída pusiera en peligro la estabilidad del muro (Figura 6).

Quedó al descubierto por lo tanto la parte en la que el parapeto se interrumpía para dejar pasar el camino, aunque sin embargo de lo señalado en los planos de época este parecía curvarse hacia el noroeste, en vez de seguir una línea recta. Con el fin de comprobar su desarrollo se amplió la excavación hacia el suroeste con una nueva cata de 135 x 170 cm, para que abarcara tanto el muro como unos 40 cm a cada lado. Las conclusiones fueron claras: en ese tramo el parapeto mantenía una línea apreciablemente recta, y el tramo que parecía adelgazarse en la abertura no era sino una pérdida más apreciable de la piedra caliza con que se levantó.

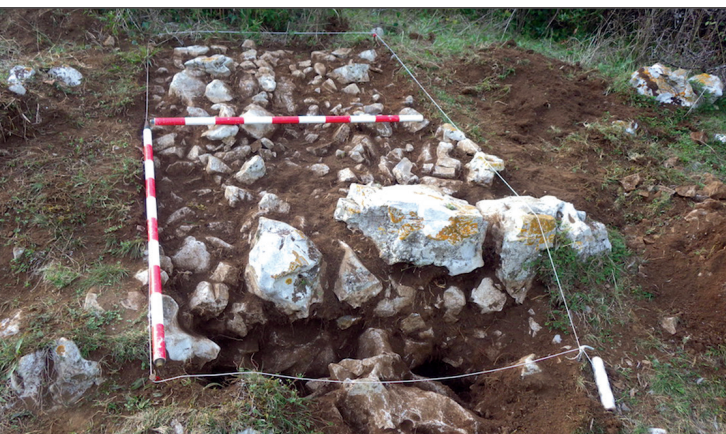
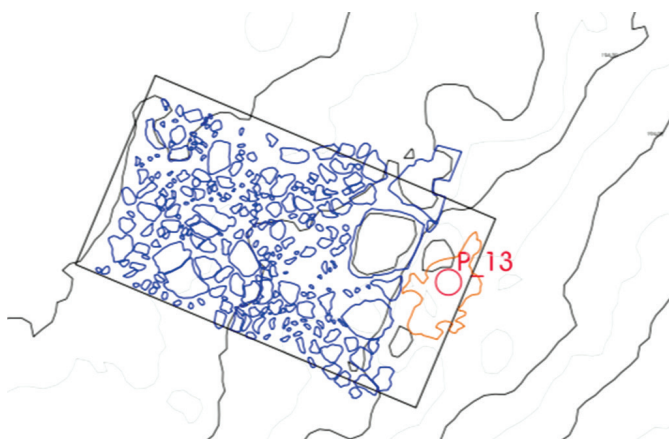
Figura 7. Cata abierta en el área noreste (arriba). Planimetría del área con ubicación del artefacto aparecido.

Sin embargo, al poco de comenzar la limpieza superficial se fue haciendo evidente que el borde exterior del muro se conservaba en muy buen estado, apareciendo en su parte superior algunas piedras de grandes dimensiones y siendo de menor entidad las inferiores, que salvaban la fuerte caída hacia el exterior que experimenta el terreno. En este lado del muro, el corte para dejar paso al camino también acaba en ángulo recto (Figura 7).

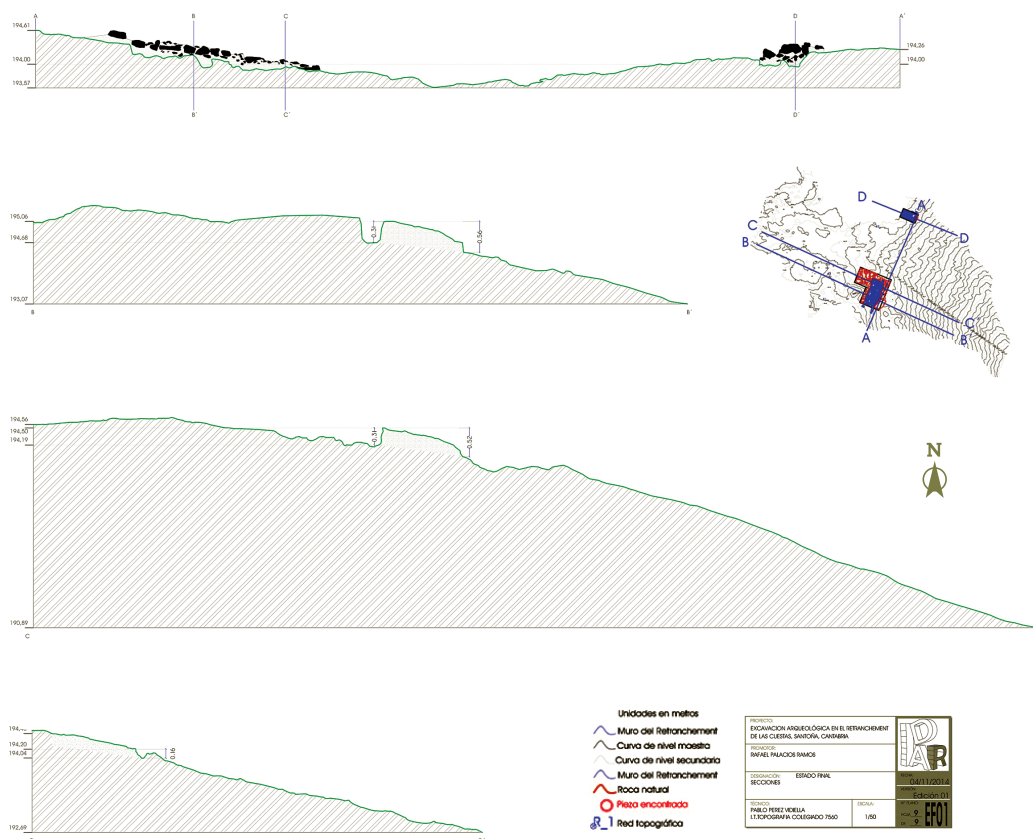
Figura 8. Secciones longitudinales y transversales del terreno y parapeto (escala 1:20).

Las imágenes anteriores muestran con claridad un muro de anchura bastante uniforme, entre 96 y 108 cm, construido a piedra seca y levantado directamente sobre la roca madre aprovechando una zona en la que el terreno experimenta una brusca caída hacia el este (parte exterior del parapeto). Para asegurar su estabilidad, en algunas partes de la cara exterior se utilizaron piedras de mayor tamaño, sin escuadrar, mientras para la cara interior se usaron piedras en general de menor módulo, y para el relleno interior también piedras medianas y pequeñas y cascajo.

La figura inferior, corte de las catas realizadas, muestra con claridad el arrasamiento del atrincheramiento en sentido longitudinal suroeste-noreste, con la vaguada natural por la que discurre el camino tradicional y en la que se abre el parapeto (Figura 8).

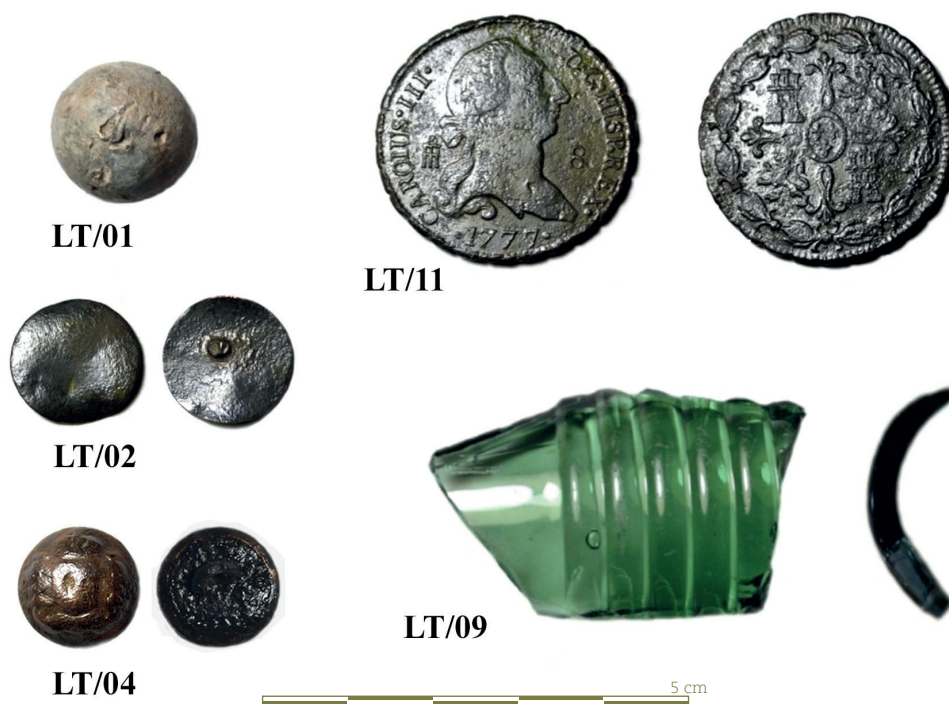
Figura 9. Proyectoil para fusil *Charleville* (LT/01), botón «civil» (LT/02), botón de Infantería (LT/04), moneda de 8 maravedís de 1777 (LT/11) y fragmento de botella de cristal (LT/09).

El otro objeto directamente relacionado con la actividad militar es un botón de uniforme español de Infantería (LT/04), que presenta un grado de desgaste muy acusado. Se trata de un botón convexo, liso, sin filete; en su centro el escudo de armas de España (cuartelado de Castilla y León con escusón de las lises de Borbón en su centro y de granada en la parte inferior), encima de este una corona real y por debajo un letrero semicircular que dice «INFANTERIA» (Guirao, Macías y Milián 2012: 43). Con muchas variantes, fue el modelo en vigor de 1877 (año de aprobación del Reglamento de Uniformidad) a 1931, aunque en realidad su vida útil se alargó hasta la Guerra Civil. Se fabricaba con la técnica de recortado de una plancha de latón que posteriormente se troquelaba, y a continuación se embutía el enganche de hierro trasero, que es una chapa de tipo anilla postiza. Sus pequeñas dimensiones (diámetro 14 mm, anchura 6 mm, peso de 1,3 gr) indican su uso en las bocamangas o en las hombreras de la guerrera; en la excavación realizada en la batería del Águila, concretamente en una de las estancias levantadas en la década de 1840, apareció uno similar pero de mayor módulo, correspondiente a la botonadura principal (Palacio 2019b: 209). La aparición de esta pieza podría corresponderse con la frecuente presencia de pelotones de soldados por el monte, realizando patrullas o vigilando a los presidiarios que se ocupaban de tareas de corta de leña o acopio de piedra para obras militares.

Apareció otro botón más de aleación de cobre (LT/02), si bien este sin relieve ni decoración. De 13 mm de diámetro, 0,2 mm de grosor y 0,7 gr de peso, es de las piezas denominadas «civiles» (Macías y Companys 2013); el cuerpo fue

fabricado por la técnica de recortado de plancha y labrado en frío, soldándose posteriormente un enganche postizo de anilla en la parte trasera. La pieza fue pisada y por ello su planitud se muestra irregular, con señales de golpes; el enganche se ha perdido, quedando solamente restos de la soldadura.

Respecto al fragmento de botella de vidrio (LT/09, 44,7 x 27,85 x 2,85 mm, 9 gr) con decoración a base de franjas semicirculares paralelas, aunque muestra inclusiones de burbujas de aire derivadas de su proceso de fabricación, aparentemente es de hechura moderna, al igual que otros muchos materiales contemporáneos aparecidos en superficie y relacionados con el paso de lugareños o excursionistas (Figura 9).

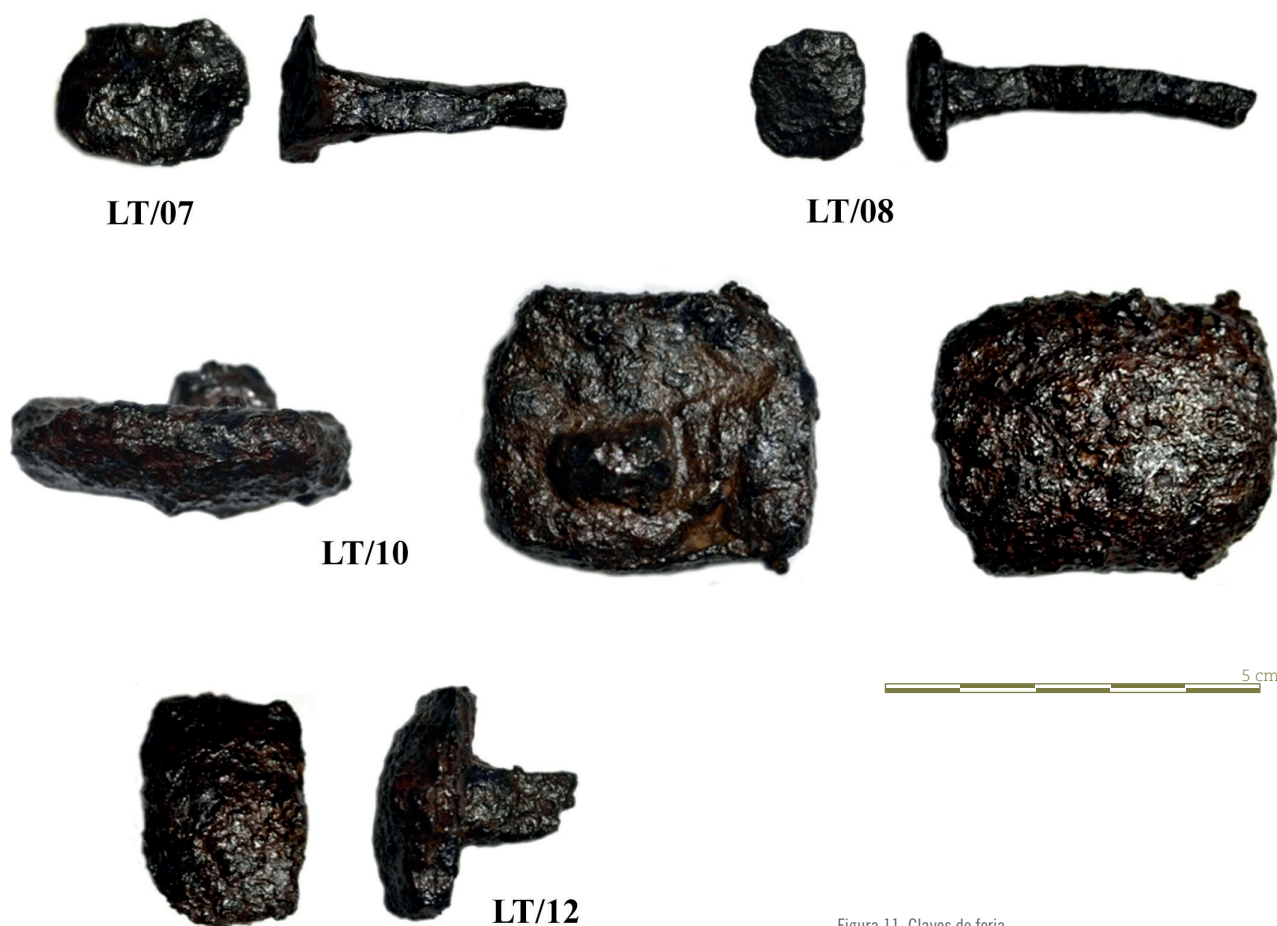
Figura 11. Clavos de forja.

Más variedad en cuanto a tamaños y morfología encontramos en los otros cuatro clavos de hierro forjado. Con formas de prisma tronco piramidal con cabeza ancha aplanada cuadrangular (que al menos dobla las dimensiones del vástago) son las piezas LT/07, de 14,2 gr, 37,5 mm de longitud total, vástago de 9,1 x 8,8 mm en su parte más ancha y cabeza de 20 x 16,2 mm; LT/08 (de 9 gr), de 45 mm, vástago máximo de 8 x 6,3 mm y cabeza de 16,55 x 14,7 mm; y LT/12, de 37,6 gr, longitud total de 27,3 mm, vástago de 11,4 x 8,1 mm y cabeza de 32,3 x 23,65 mm. Por último, está LT/10, que ha perdido prácticamente todo su vástago de prisma rectangular de 9,4 x 15,5 mm (solo se conservan 6 mm) y que destaca por su cabeza de grandes dimensiones, de 46,4 x 38,85 x 14,1 mm; con un peso de 103 gr, es probablemente un clavo decorativo para puertas (sin que ello implique la existencia de una en la estructura estudiada, como queda dicho) (Figura 11).
