Cómo se aplicó la calidad en la construcción de la vivienda y su entorno urbano, después de la pandemia de gripe en la ciudad de Bogotá en el período o concepción higienista de 1911 a 1942. Estudio didáctico de caso Villa Javier

Comparative analysis of the quality in the construction of the urban environment and housing after the influenza pandemic in the city of Bogotá in the period or hygienist conception from 1911 to 1942. Case study Villa Javier

Universidad Colegio Mayor de Cundinamarca

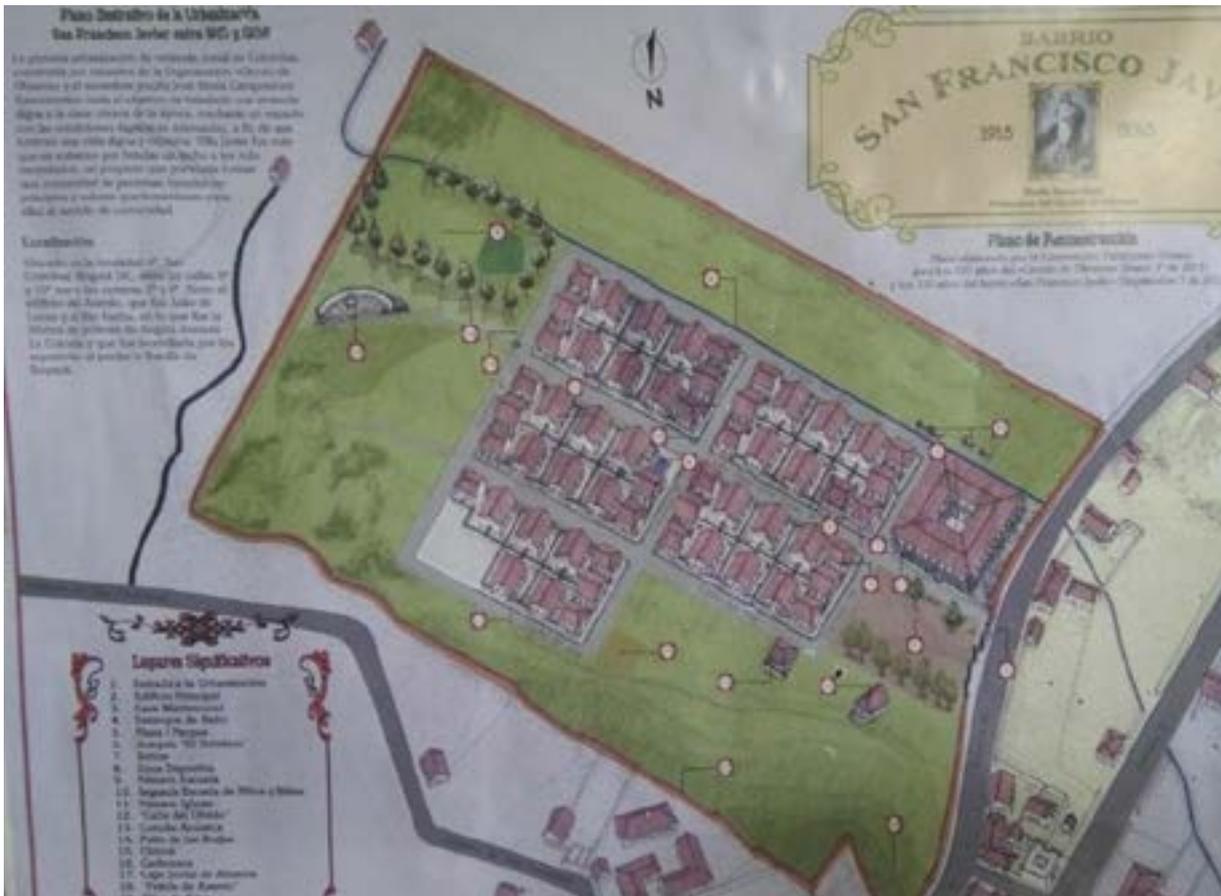
Figura 1.

Localización y plano de construcción urbanización Villa Javier en Bogotá Localidad de San Cristóbal.

las carreras 3ª y 6 y las calles 8 sur y 10 sur de la ciudad de Bogotá (ver Fig. 1), consta de casas diseñadas por el arquitecto belga Antonio de Stoutte, por iniciativa del padre español José María Campoamor, sacerdote jesuita nacido en la Coruña España y quien con conocimiento de programas asociativos europeos y ante las precarias condiciones del sector obrero, funda el 14 de enero de 1911 el Círculo de obreros y posteriormente la caja de ahorros como el soporte económico del mismo, en el proyecto se construyeron 117 viviendas (Téllez, 2012).

Villa Javier se caracterizó por tener un elemento que lo limitaba físicamente de la ciudad, un cerramiento con muro y rejas, con una única puerta de acceso sobre la carrera 6, contaba en su interior con diferentes zonas de usos complementarios a la vivienda de uso comunitario: una granja agrícola, tienda de suministros, estanque de natación, zona de carbón, cancha de fútbol, lavaderos comunales y teatro al aire libre (ver fig. 1).

aproximadamente el 21% eran vivienda, equivalente a dieciséis mil metros cuadrados (16.000m²), de vías un 8%, mil seiscientos metros cuadrados (1.600 m²) y aproximadamente 4%, tres mil trescientos metros cuadrados (3.300 m²) de áreas comunales. (Ver fig. 1).

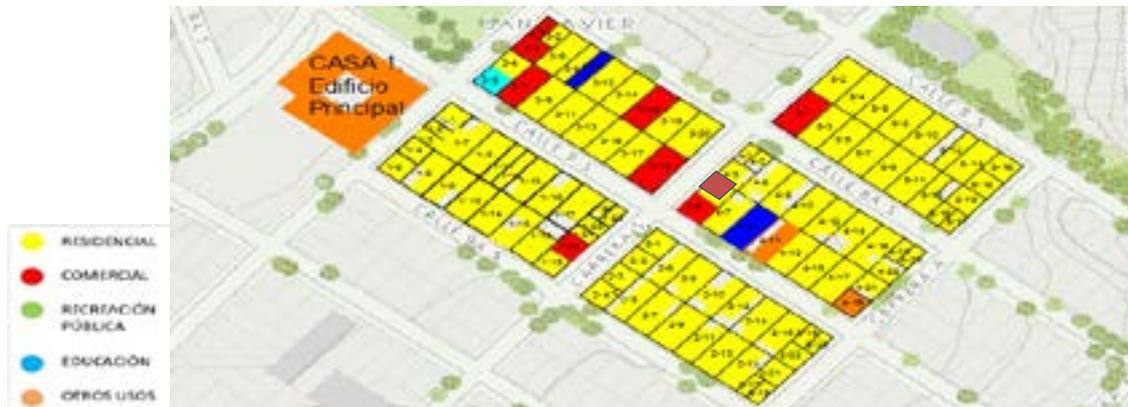
Figura 2.

Levantamiento gráfico mapa de usos de las 5 manzanas de inicio del barrio Villa Javier.

Actualmente La urbanización no tiene el cerramiento en muro y reja, las zonas verdes han sido urbanizadas y antiguos espacios comunales como la pileta de baño ya no existen, cuenta con un área total de 24.917,86 m², de los cuales 2.859,78 m² son de áreas verdes que constituye el 11% y solo permanece como espacio comunal la edificación central y el parque lateral. (ver fig. 1) (ver fig. 2)

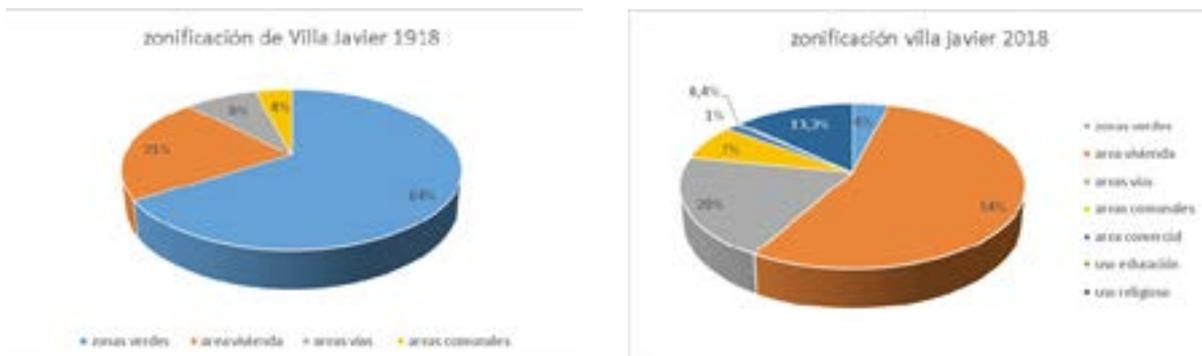
Figura 3.

Es posible determinar cómo los usos se han ampliado y los porcentajes de vivienda y vías aumentan mientras los de zonas verdes disminuyen. (ver fig. 3).

Comparativo de usos 1918-2018 villa Javier.

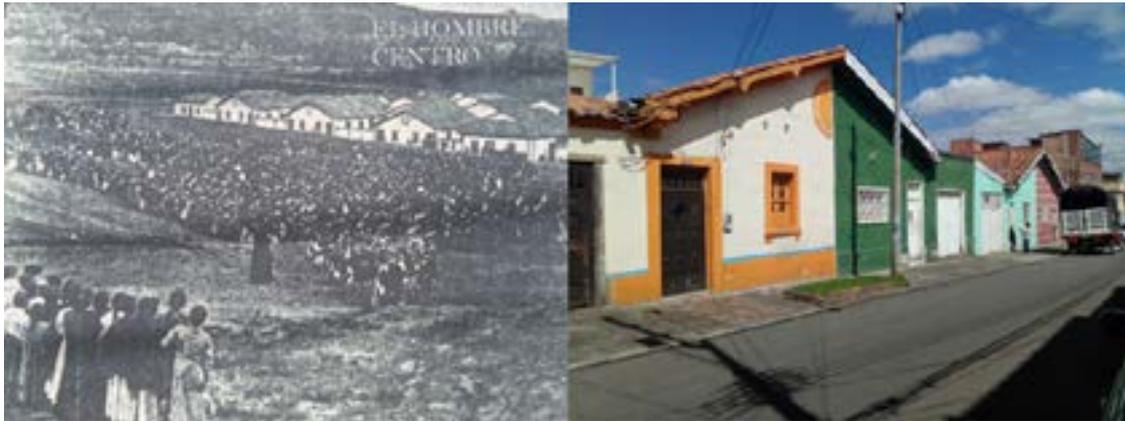
Figura 4.

Foto en forma de espejo del barrio Villa Javier.

ventana, pareada con la casa vecina a manera de espejo (ver fig.4), en el punto más alto de la fachada se aprecia una figura circular que representa el círculo de obreros y se constituía con la mitad de cada fachada.

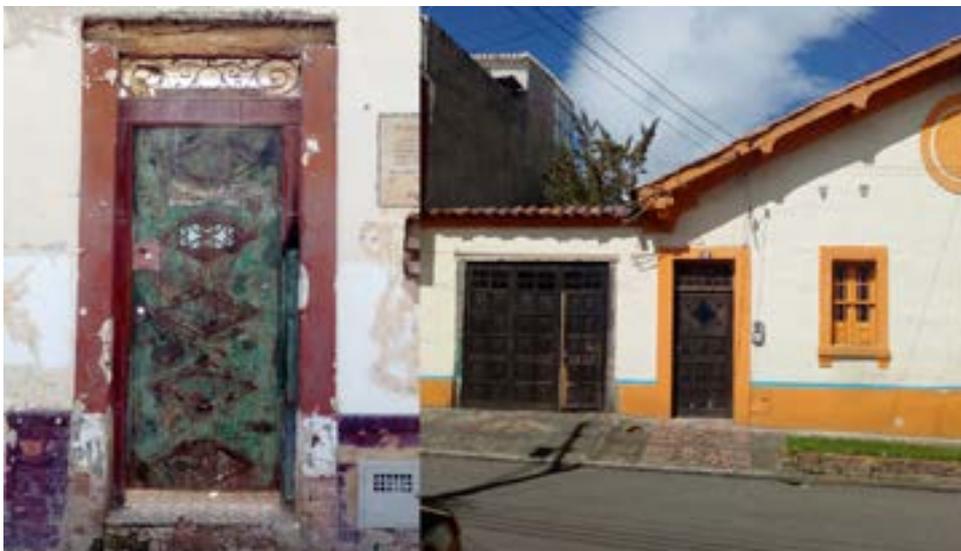
Figura 5.

Detalles conservados de las fachadas

Los detalles de puertas y ventanas, aunque con modificaciones posteriores aún pueden apreciarse en el dintel de madera sobre la puerta, y los respiraderos a nivel del piso (ver fig. 5). El acceso a la vivienda está directamente sobre la calle o carrera, su conformación de fachada es

plana sobre la línea de paramento, los materiales originales de las puertas y ventanas son madera que han sido modificados por metálicos por temas de seguridad, muchas viviendas han ajustado el patio interno a parqueadero abriendo una puerta en el anteriormente muro plano.

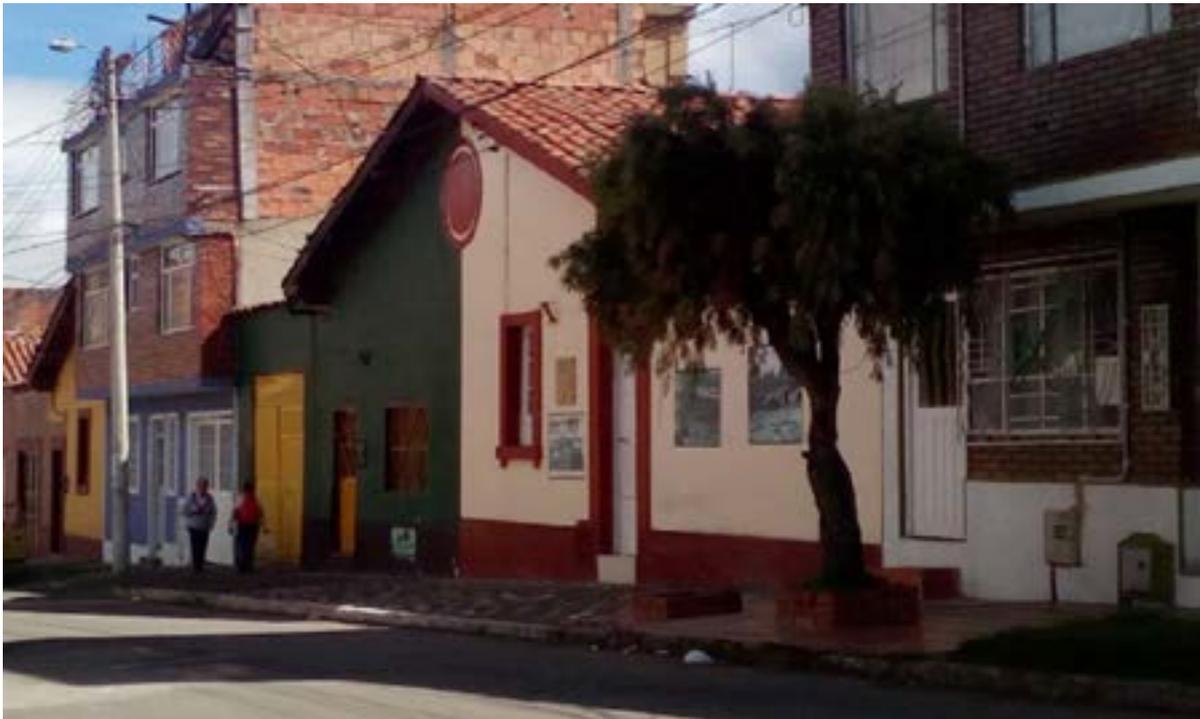
Figura 6.

Fachadas originales y viviendas con modificaciones sobre calle 8ª.

contaban con una zona verde arborizada, que se conserva solo en un 15% del barrio, permaneciendo el espacio verde con pasto (ver fig. 6), tampoco contó en su diseño original con rampas o escaleras, sin embargo, a raíz de las modificaciones individuales esto se ha modificado y se aprecian escalones de acceso a las viviendas y algunas rampas vehiculares, también ha variación en el material de los andenes, se aprecia adoquín, enchape de gres rojo y concreto, siendo este último el más común, así mismo y generalmente por las intervenciones en las adecuaciones de las viviendas, los niveles no son uniformes en todas las calles, algunos presentan grietas, roturas y parches.

Las casas que se mantienen originales conservan los materiales de la fachada en buen estado con mantenimiento regular, la teja de barro y las vigas de madera de las cubiertas, también se mantienen en buen estado, las nuevas edificaciones no tienen
