Archaeological Research & Ethnographic Studies

**Número/Number 3
Abril/April 2015**

Preliminary report on the excavation of the Alcázar del Rey windmill (Cuenca, Spain)

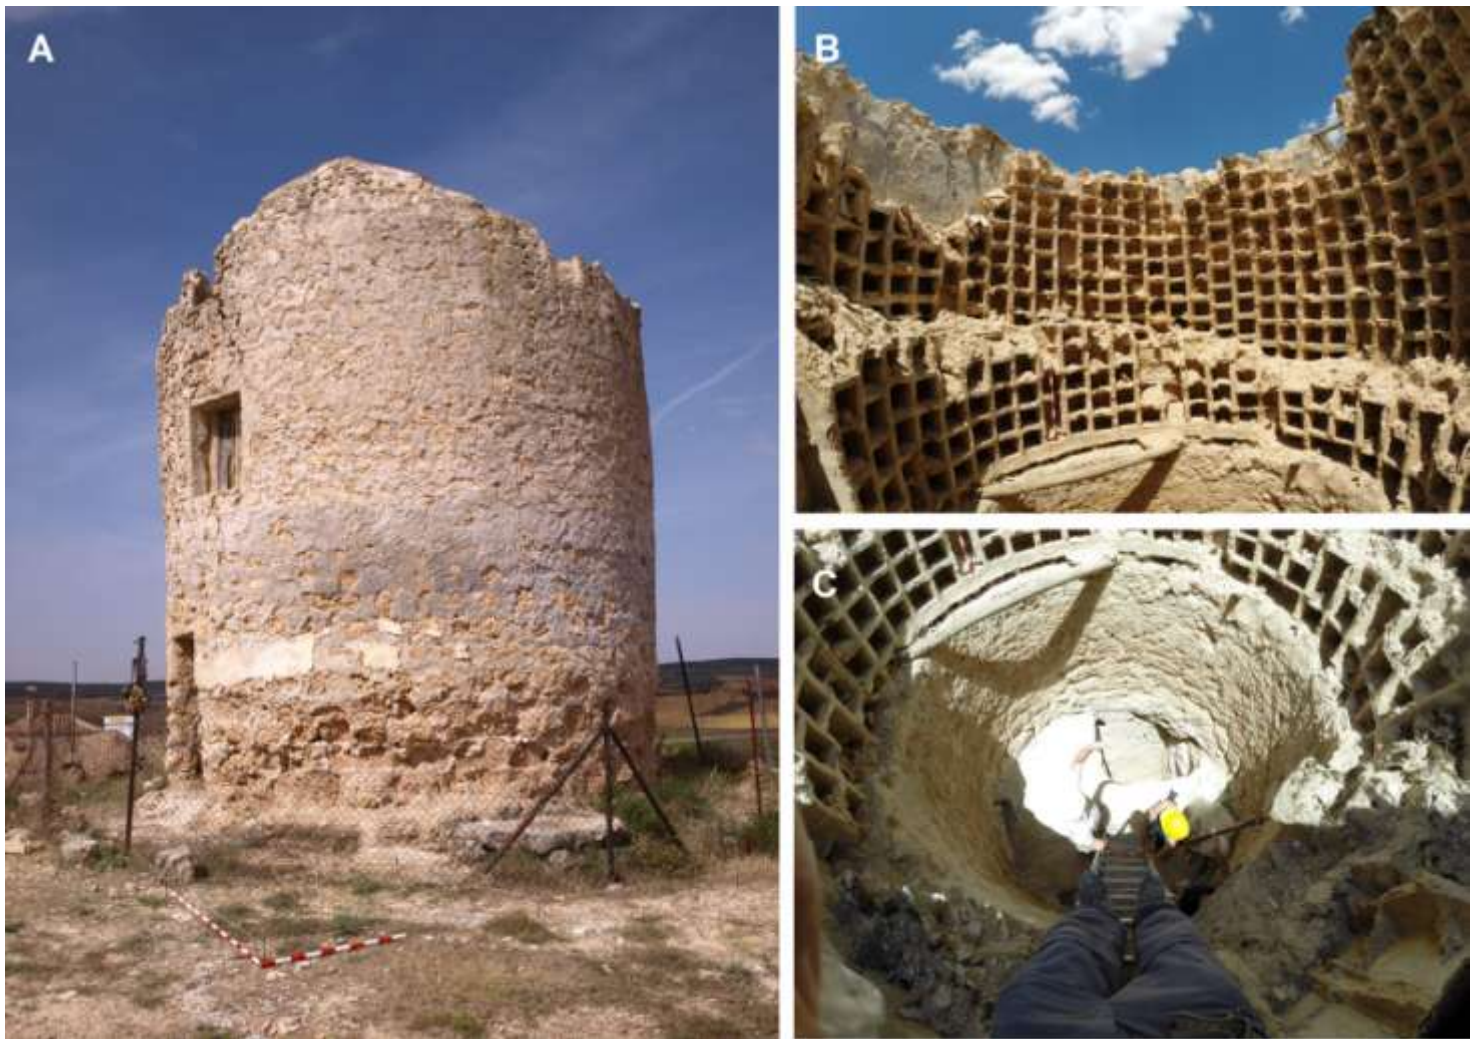
Figura 1. A) Exterior del molino antes de su excavación. B) Nidales del palomar interior. C) Estructura del molino/palmar pisando el pozo de mina romana anterior. (Fotos: Santiago David Domínguez-Solera.)

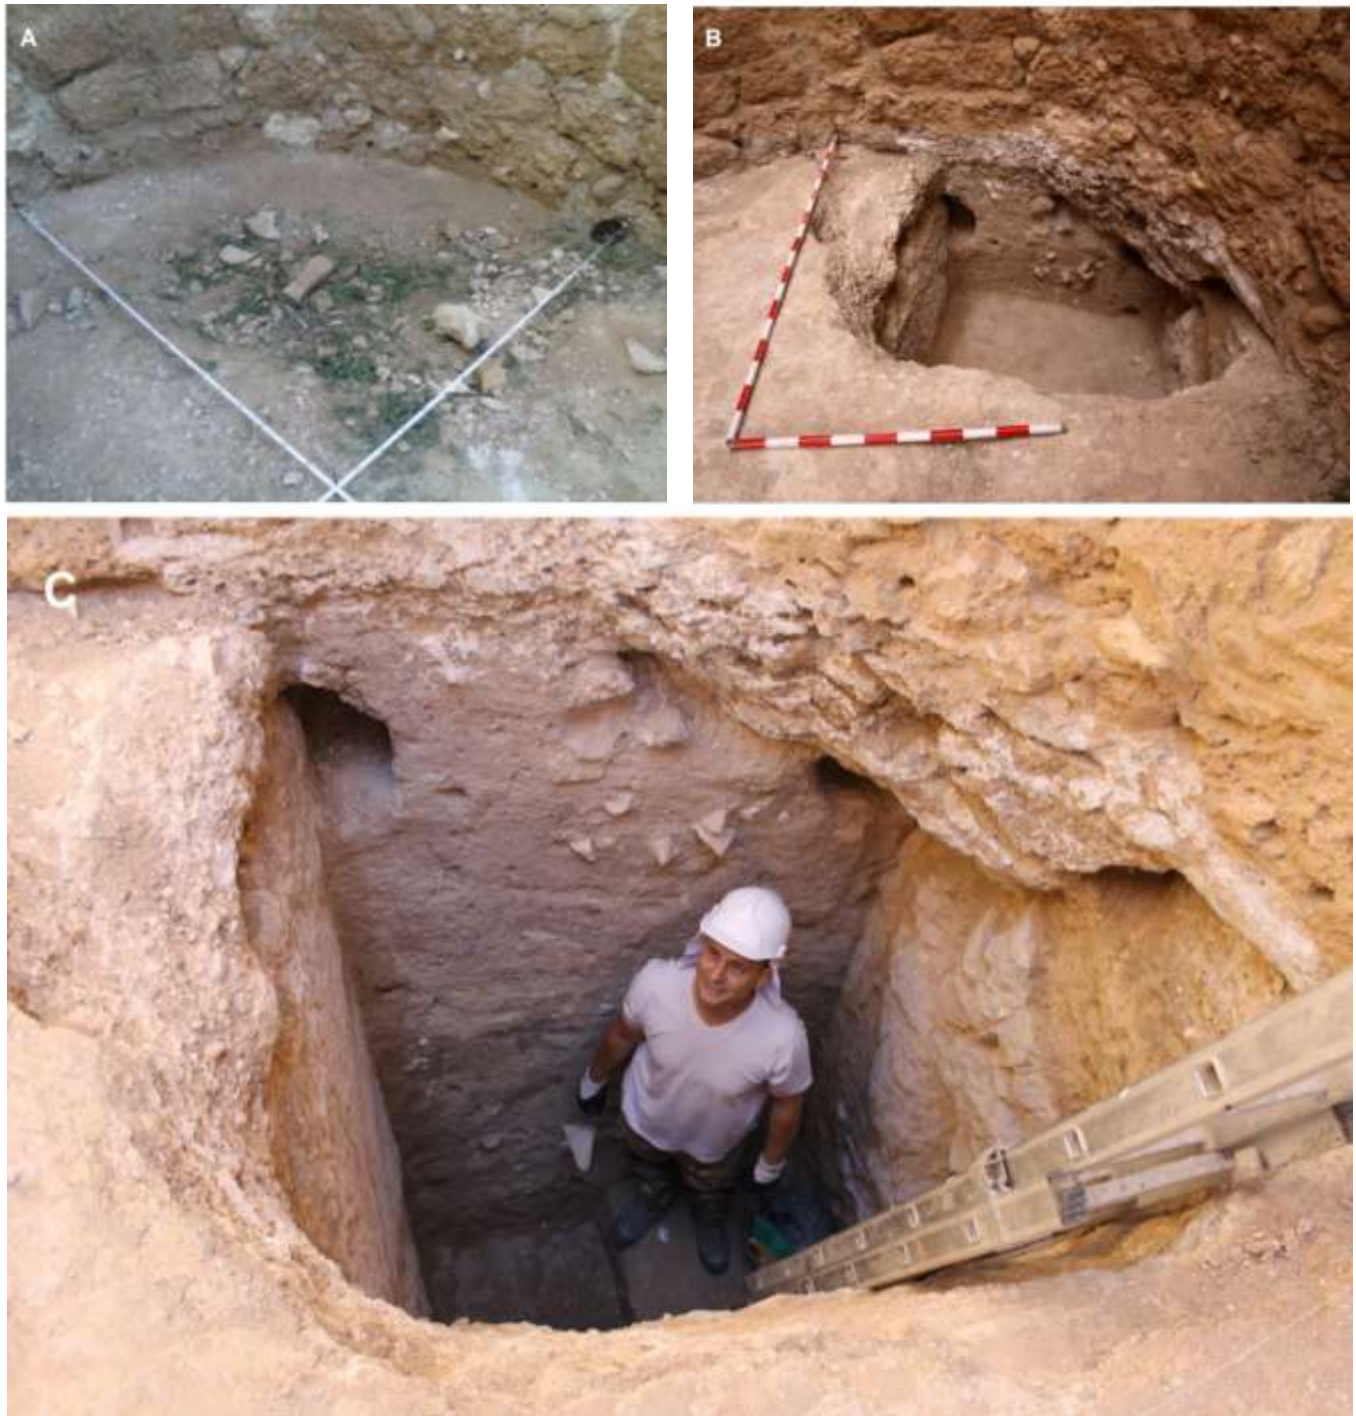
Figura 2. Proceso de excavación del pozo de mina. A) Cuadro C3 antes de ser excavado. B) Detalle de la cimentación del molino sobre el pozo. C) Conclusión provisional de la excavación a más de tres metros de cota para evitar derrumbes. (Fotos A y B: Santiago David Domínguez-Solera. Foto C: Fernando León.)

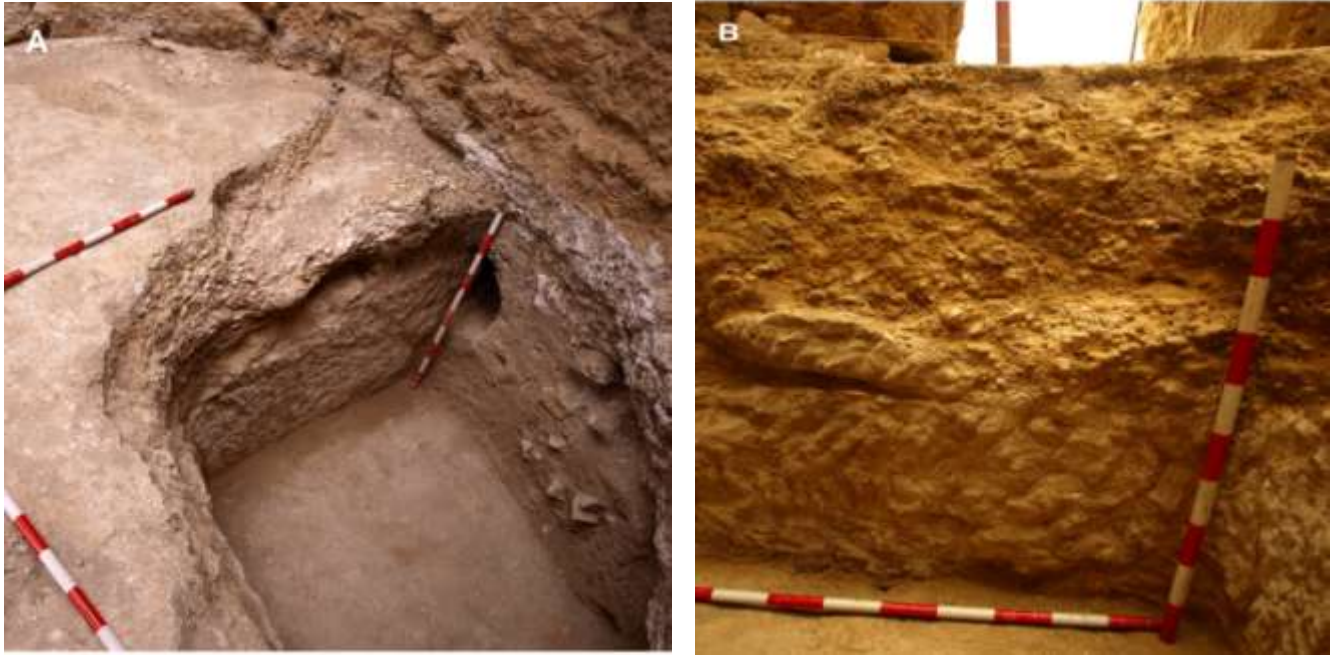
Figura 3. Detalles de las paredes del pozo durante su excavación. A) Bajo el cemento del molino se mantiene un testigo de las unidades 44 y 42 por razones de seguridad. Madrigueras de conejo en el testigo. B) Detalle de las huellas de pico en la roca caliza UEM 40 I. (Fotos: Santiago David Domínguez-Solera.)

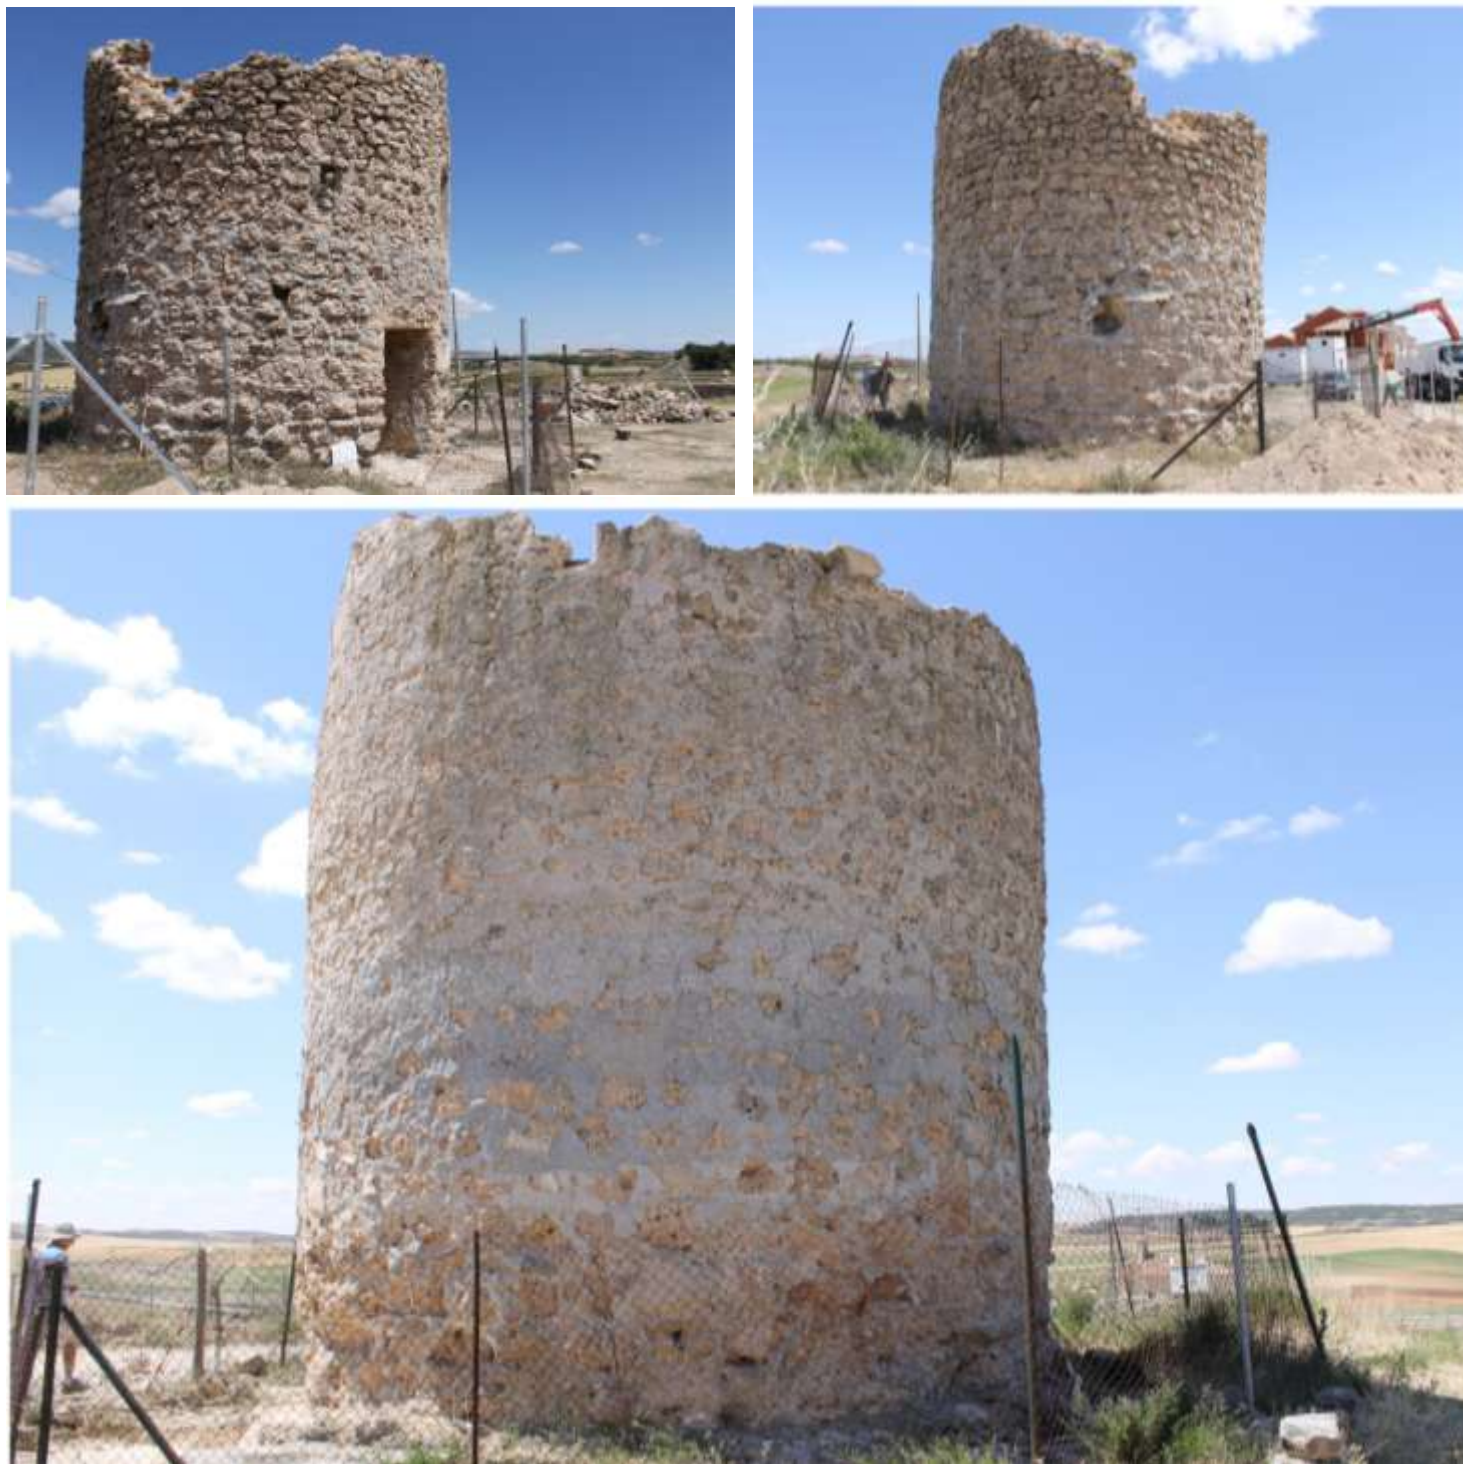
Figura. 5. Resto de lados del edificio. (Fotos: Sonia Rodríguez.)

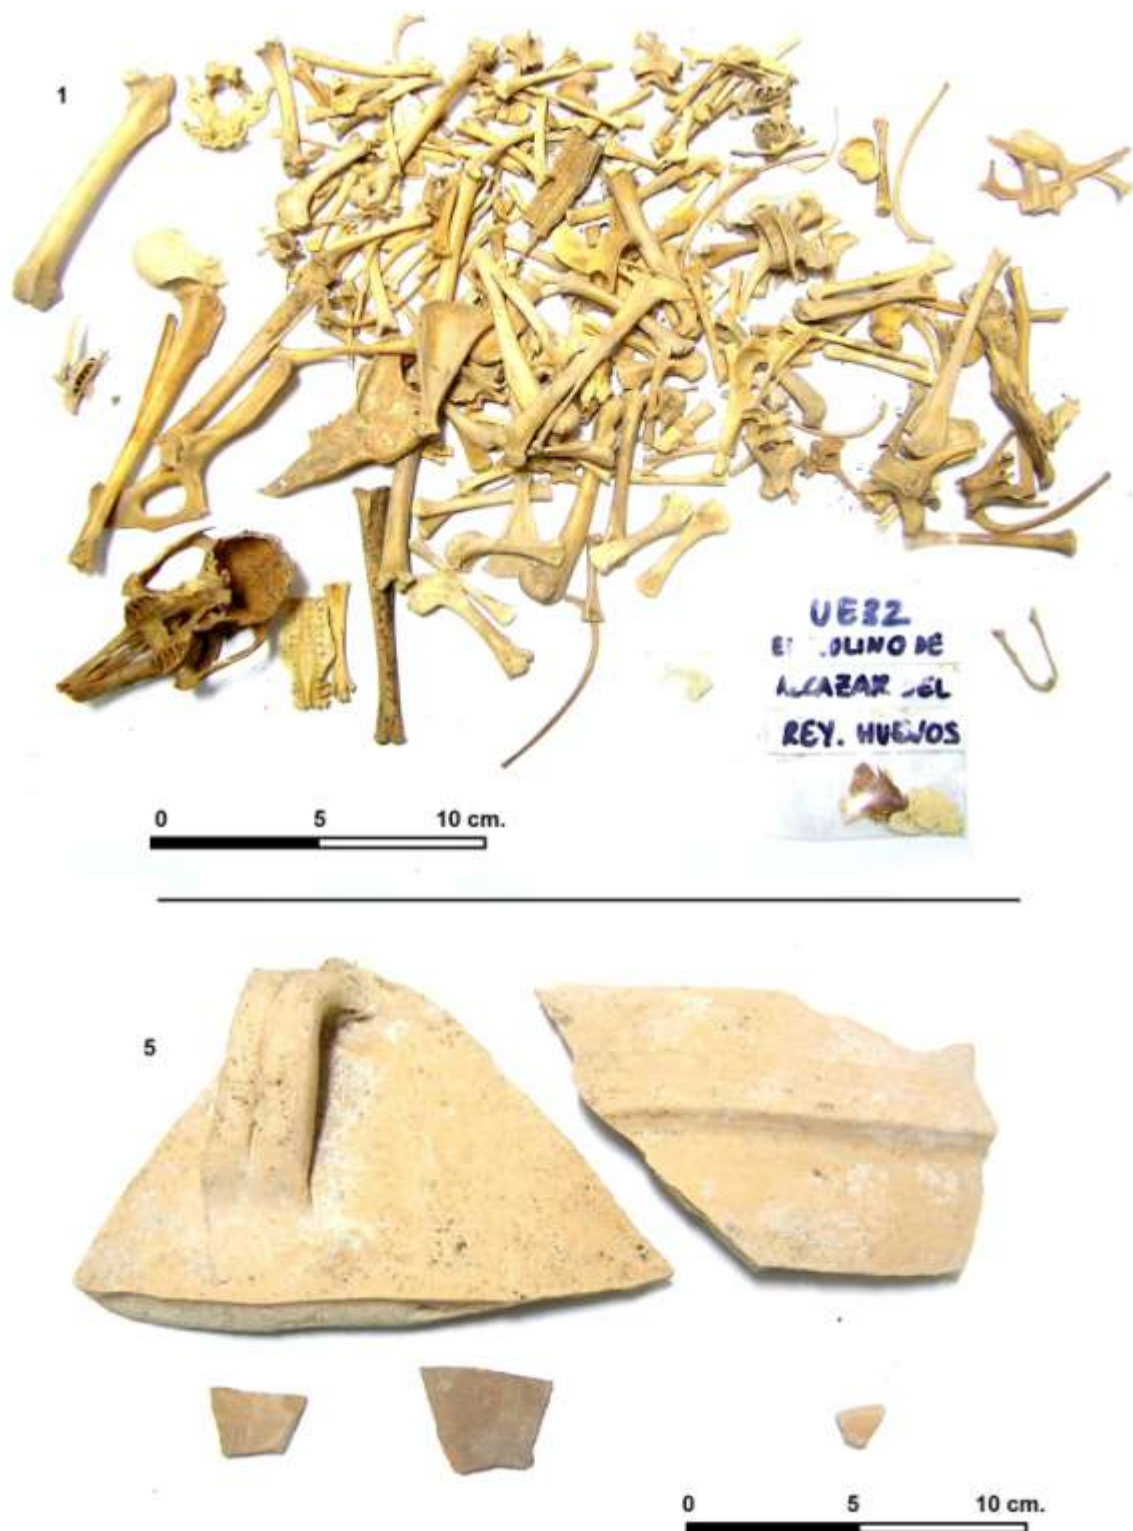
Figura 6. Restos esqueléticos de paloma, conejo y ratón y cerámica común de la UE 44. (Lámina: Santiago David Domínguez-Solera.)

AA14-7-1. Conjunto de fauna. Paloma (*Columbus columbus*), conejo (*Ortolagus cuniculus*) y pequeños roedores indeterminados. Todas las edades y sexos. Fragmentos de cáscara de huevo. Todos los elementos están completos, sin fracturas. Las marcas más abundantes son de *trampling*, pero no por pisoteo sino por la propia acción de enterramiento y precipitación de escombros sobre el hueso. Menos numerosas, pero presentes en algunos restos, aparecen marcas de raíces. No se aprecian marcas de diente u otro tipo que diagnostiquen alguna forma diferente de alteración o proceso tafonómico distinto al de la muerte y descomposición de los animales por causas naturales.

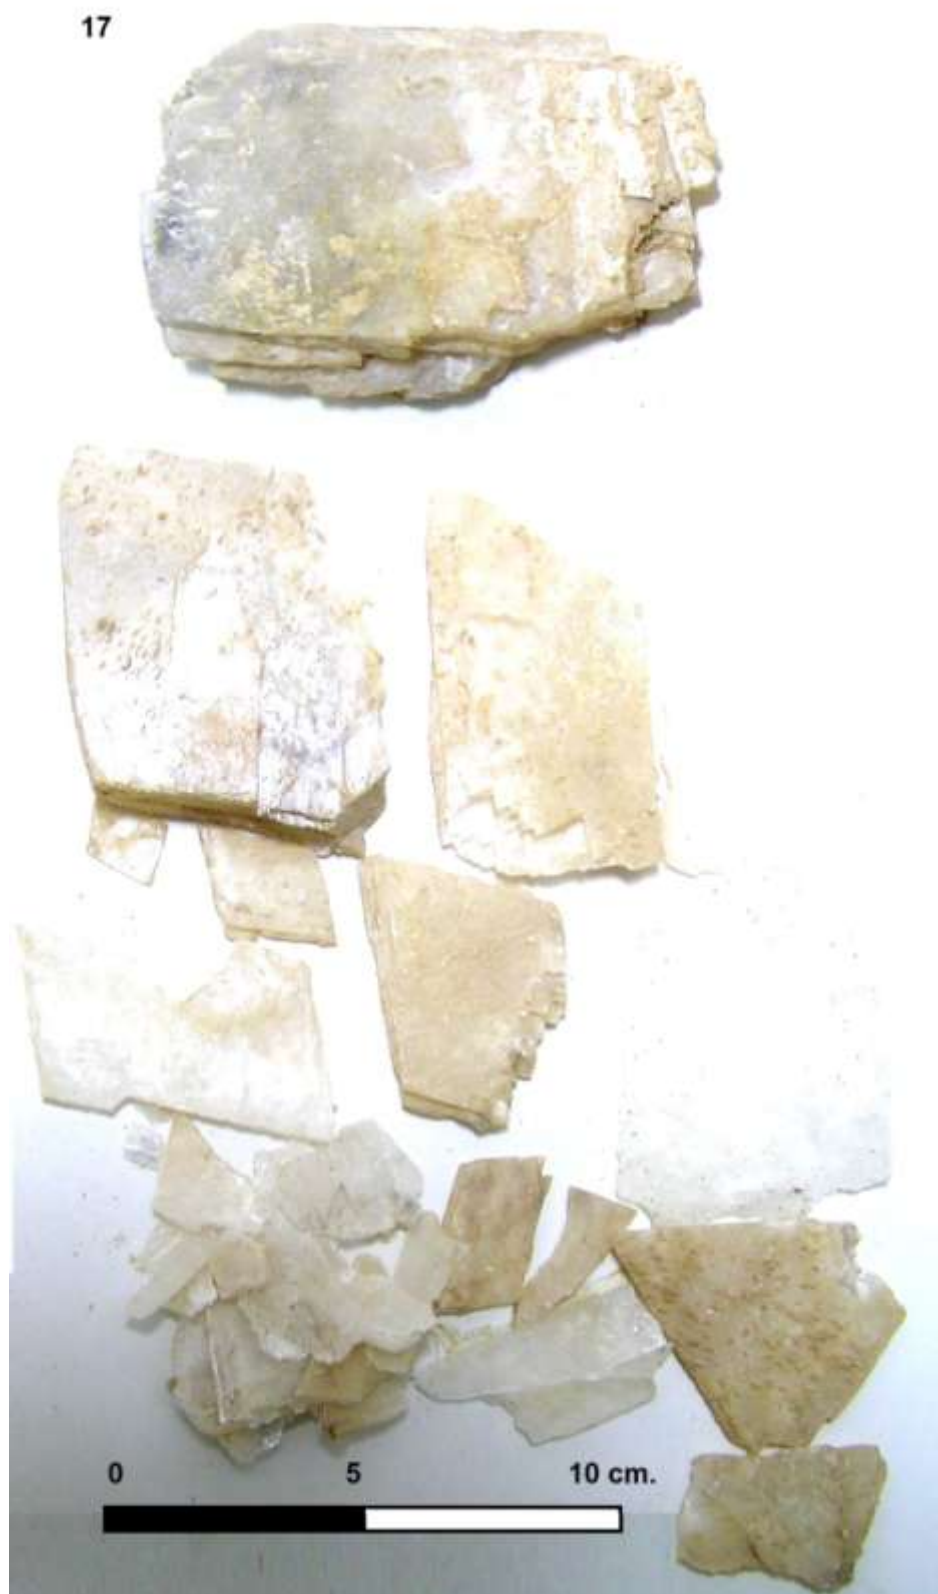
Figura 7. UE 42: Piezas de *lapis specularis*, algunas con las huellas del serrado característico de su explotación para cristal de ventana. (Lámina: Santiago David Domínguez-Solera.)

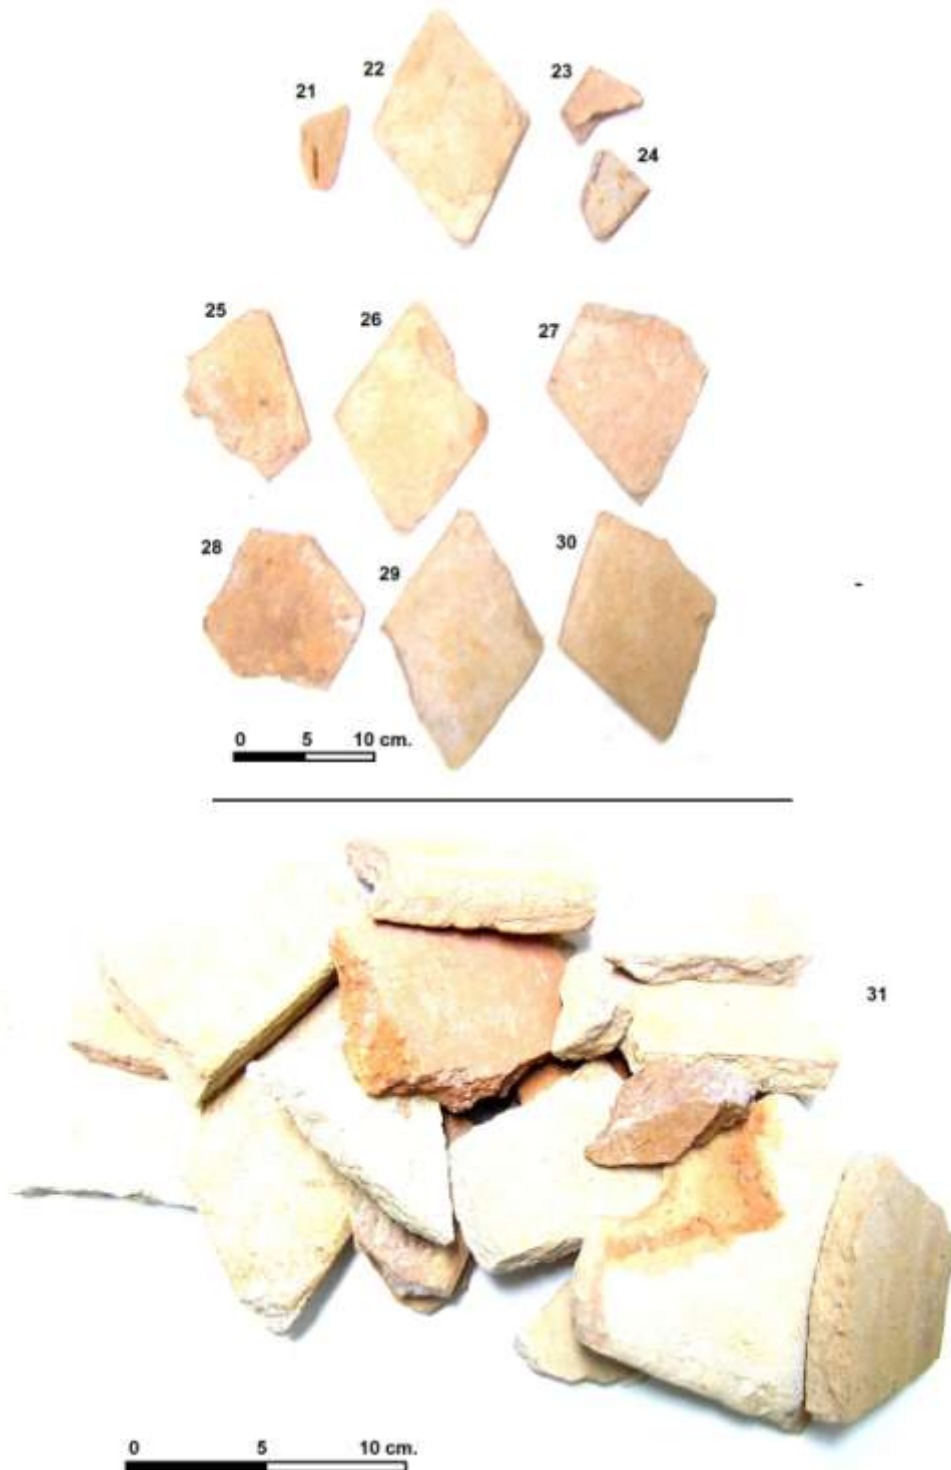
Figura 8. Material latericio de la UE 42. Ladrillos romboidales y fragmentos de *tegula*. (Lámina: Santiago David Domínguez-Solera.)

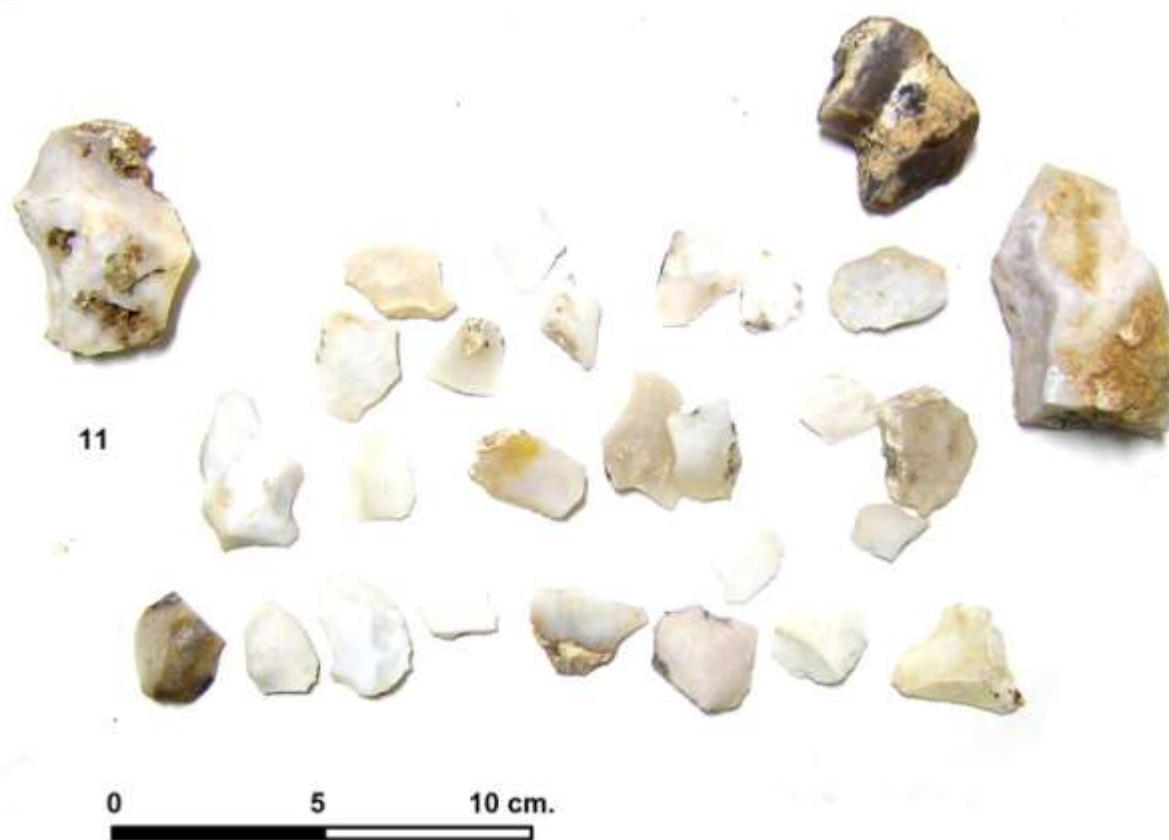
Figura. 12. Lascas de sílex de trilla en la superficie de la era tradicional donde está ubicado el molino. (Lámina: Santiago David Domínguez-Solera.)
