## Medidas de control de los riesgos laborales generados por condiciones ambientales de trabajo y la carga postural

Measures to control occupational risks due to environmental work conditions and postural load

**Objetivo:** Identificar los factores de riesgo debido a las condiciones ambientales y carga postural presentes en los puestos de trabajo del personal del Observatorio Astronómico de Quito.

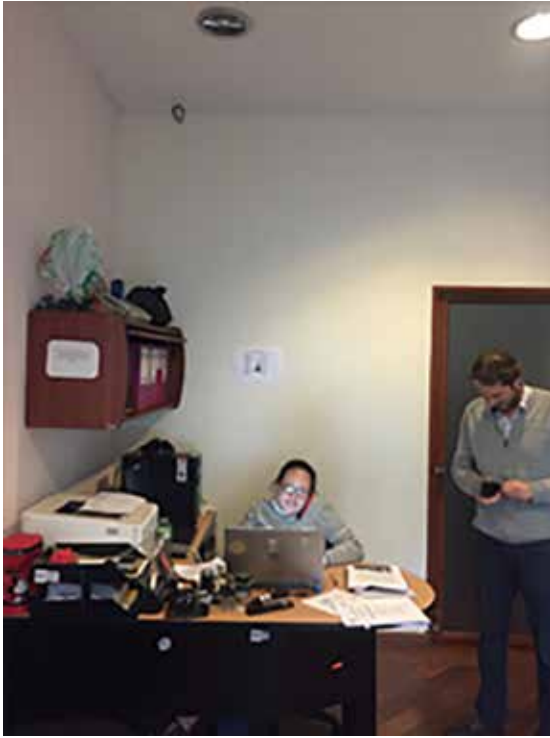
Durante la observación se pudo evidenciar en ciertos puestos de trabajo la falta de iluminación, debido a luminarias defectuosas o de bajo flujo luminoso (Figura 2). Además, posibles deslumbramientos debido a puestos de trabajo ubicados cerca de ventanas y falta de limpieza del sistema de iluminación actual, lo cual puede afectar la salud y el rendimiento de los colaboradores en el desarrollo de sus actividades.

**Figura 2.** Estado del sistema de iluminación en el área de secretaría.

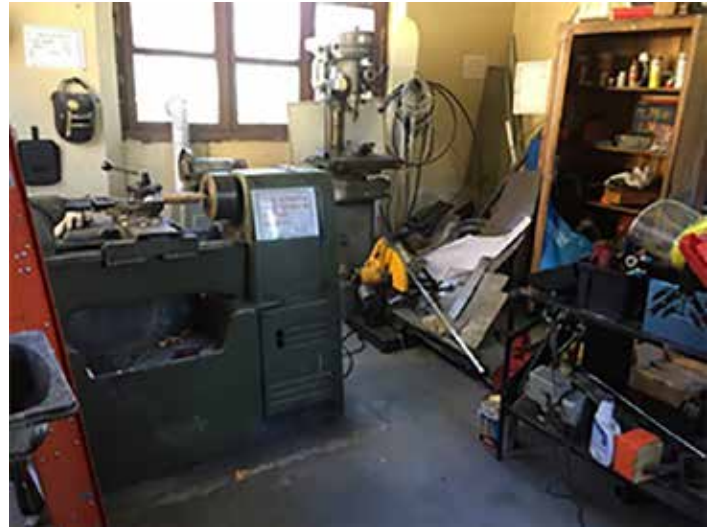
El ruido presente en el área de máquinas se debe al uso de equipos como: esmeril, tronadora, taladro de banco, soldadora y principalmente el torno, que se utilizan para realizar actividades de mecanizado de piezas, cortes de presión, unión de piezas metálicas, entre otros, en la Figura 3 se muestra el área de máquinas.

**Figura 3.** Máquinas y herramientas que dispone la unidad de mecánica.

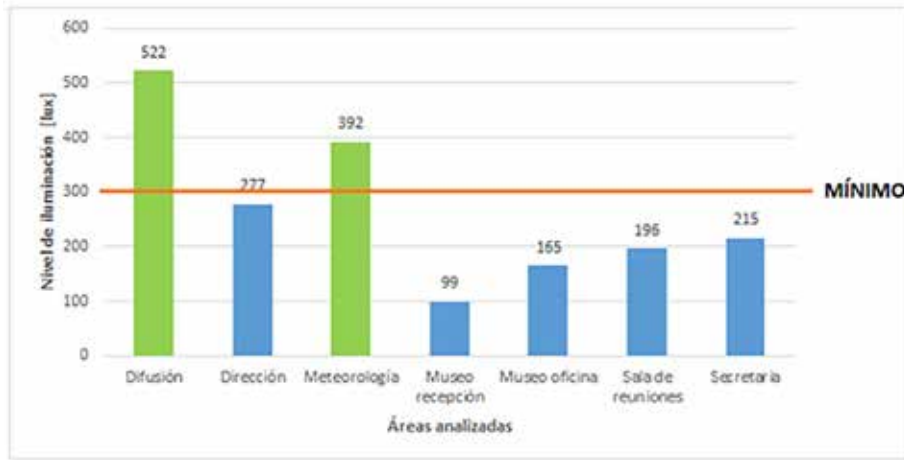
En la Figura 5 se muestran los resultados obtenidos de las

mediciones realizadas para áreas de trabajo consideradas como oficinas donde se realizan tareas visuales con distinción moderada de detalles. Las áreas de difusión y meteorología satisfacen el nivel mínimo de iluminación de 300 lux establecido en la normativa mexicana.<sup>11</sup> y de 200 lux en la ecuatoriana<sup>4</sup>

**Figura 5.** Resultado de la medición del nivel de iluminación para áreas consideradas como oficinas

Con los datos obtenidos de las mediciones realizadas, se determinó que, de las 14 áreas de trabajo, únicamente 4 cumplen con los niveles de iluminación mínimos para oficinas y laboratorios descritos anteriormente, las cuales son: difusión, meteorología y mecánica (diseño y taller).

Para el resto de las áreas, dirección, museo (recepción y oficina), sala de reuniones, secretaría, ciencias espaciales, diseño gráfico, electrónica (oficina y laboratorio) e investigación, se propone el rediseño del sistema de iluminación para satisfacer los luxes mínimos necesarios para cada actividad a través del cambio, incremento, mantenimiento y reubicación de luminarias.

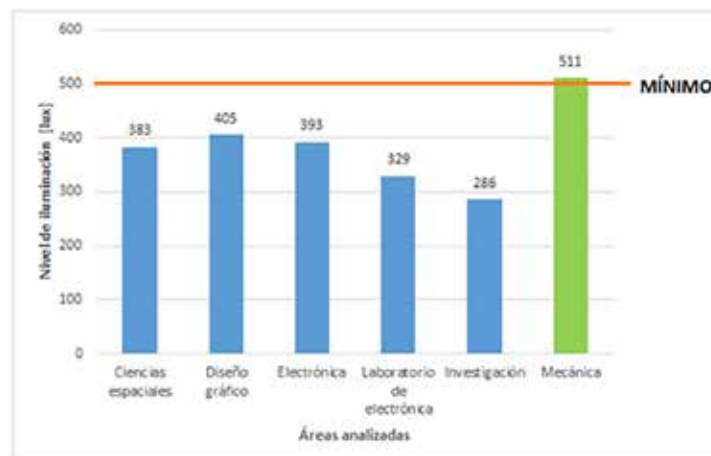
Para áreas de trabajo consideradas como laboratorios y áreas de dibujo con distinción clara de detalles para realizar la tarea, el nivel mínimo de iluminación es de 500 lux, según lo establece la normativa utilizada.<sup>4,11</sup> Como se puede apreciar en la Figura 6, únicamente el área de diseño de la unidad de mecánica cumple con éste nivel de iluminación mínimo, las demás áreas requieren un rediseño en el sistema de iluminación.

**Figura 6.** Resultado de la medición del nivel de iluminación para áreas consideradas como laboratorios y áreas de dibujo

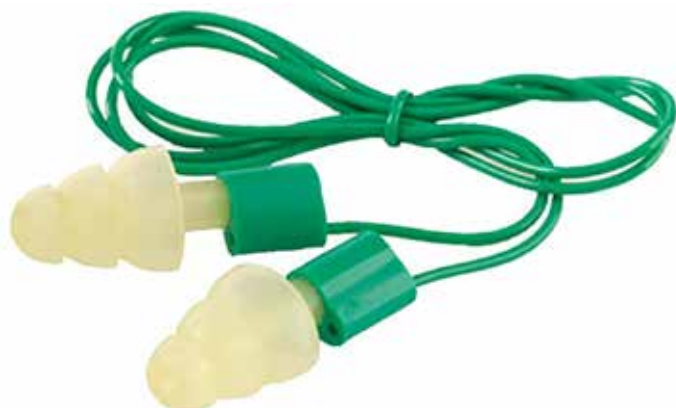
Figura 7. Tapón auditivo 3M, modelo E-A-R Ultrafit.<sup>16</sup>

El tapón auditivo de la marca 3M y modelo E-A-R Ultrafit 14, Figura 7, es un tapón reutilizable fabricado con material flexible y de forma cónica que se adapta al oído sin necesidad de moldearlo

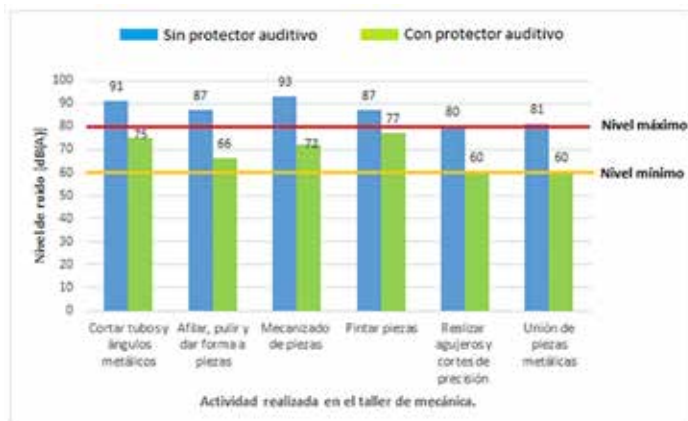
Con el uso del protector auditivo se obtuvo un ruido óptimo entre los 70 dB(A) a 80 dB(A), como se muestra en la Figura 8, para ciertas actividades se atenuó el ruido a un nivel mínimo de presión sonora ponderado de 60 dB(A).

Figura 8. Atenuación del protector auditivo para cada una de las actividades.

El uso obligatorio del tapón auditivo propuesto logra obtener un nivel equivalente diario de 69,49 dB(A), inferior al valor máximo permitido de 85 dB(A), en el área de máquinas de la unidad de mecánica.
