# La restauración de las pinturas murales del ábside de la iglesia del Sagrado Corazón de Villalegre

Natalia Díaz-Ordóñez Melgarejo  
*Restauradora de Bienes Culturales*

Las pinturas de las pinturas murales del ábside de la iglesia del Sagrado Corazón de Villalegre fueron restauradas en 2021 y con motivo de los trabajos se recogieron datos documentales sobre su iconografía, técnica pictórica y estado de conservación que, junto a la intervención restauradora, se recoge en este artículo.

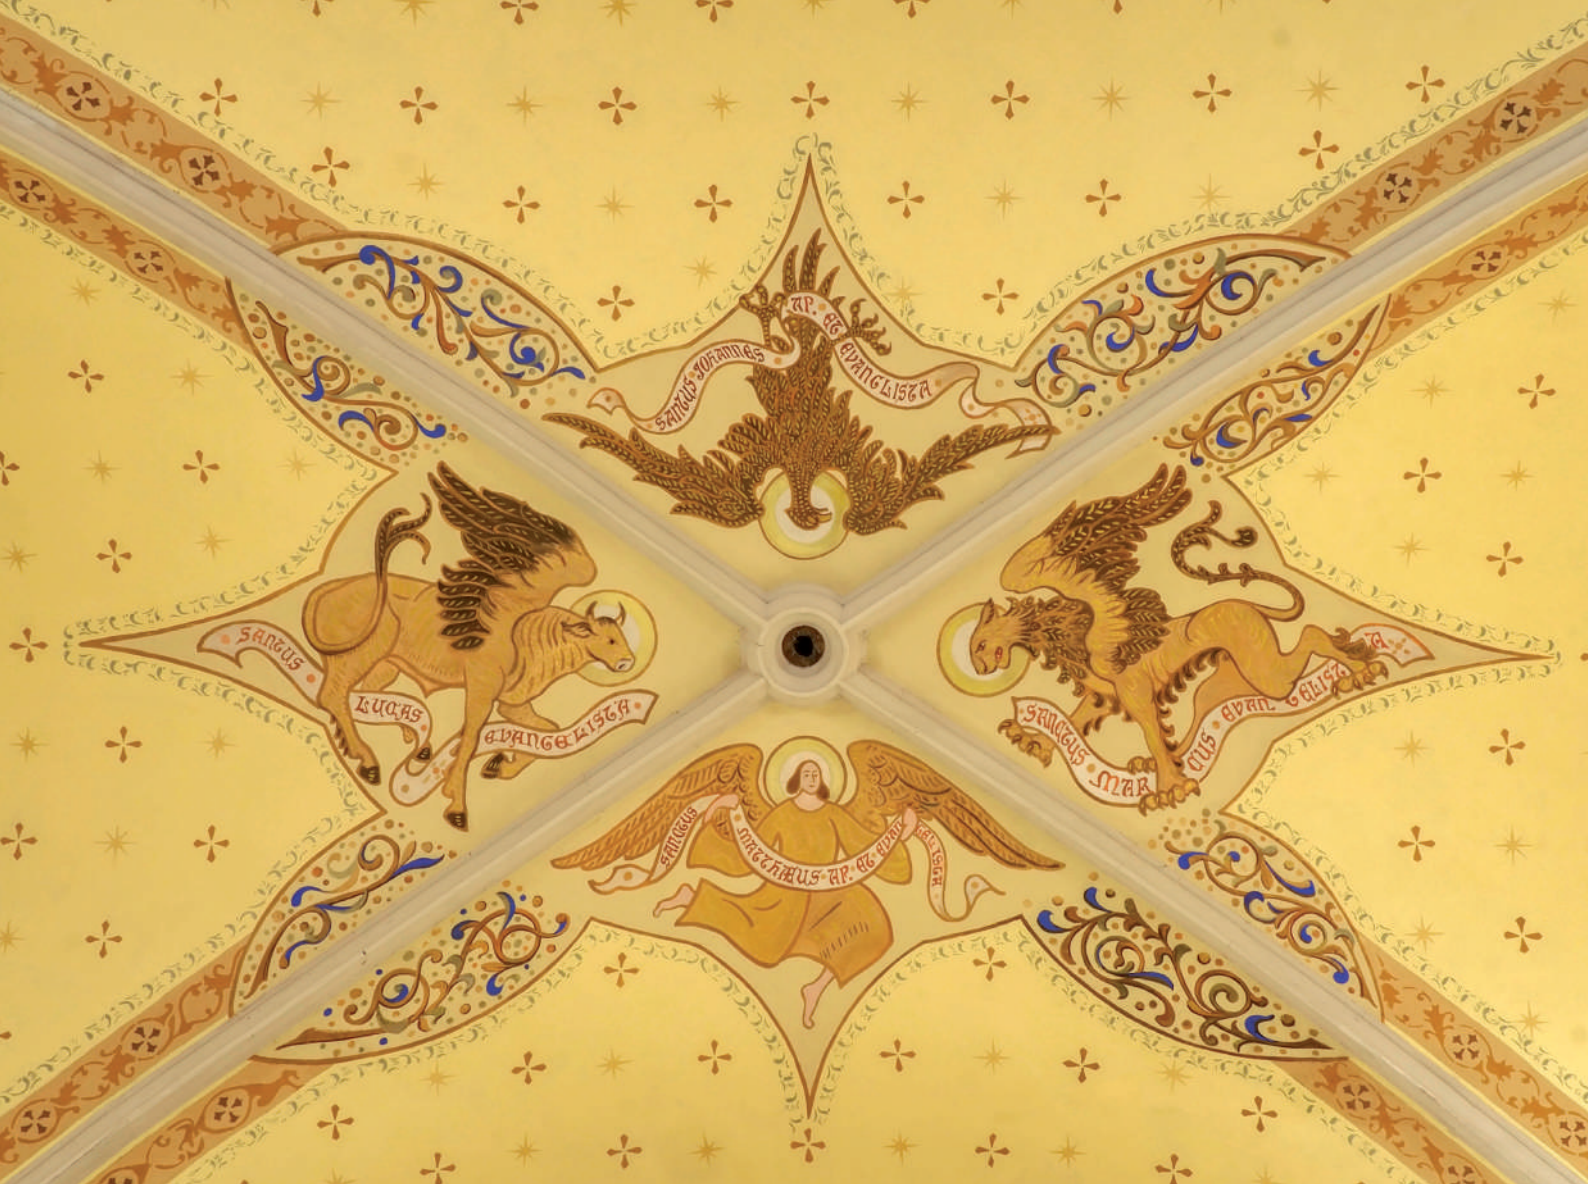
Figura 1: Bóveda con la representación del Tetramorfos restaurada. Foto: Juanjo Arrojo

En el lado de la Epístola apreciamos la Ascensión de Cristo y la frase «por la comunicación de mis ardores divinos las almas tibias se volverán fervorosas». Sobre la bóveda se representa el tetramorfos con un estilo que hace recordar a los pergaminos miniados.

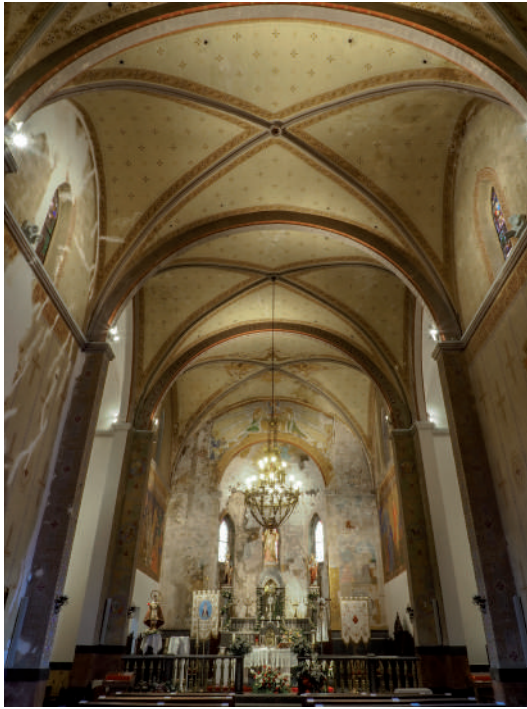
Figura 2: Interior de la iglesia antes de la intervención.  
Foto: Juanjo Arrojo

Tras un evidente estado deficitario de la cubierta durante muchos años, los daños<sup>3</sup> ejercidos por las filtraciones en el interior de la iglesia habían afectado severamente a la estabilidad de las pinturas murales. Dado que los componentes de toda la secuencia estratigráfica son altamente higroscópicos y susceptibles de degradación, bien por contacto directo con

la humedad o bien por la producción de nuevos productos de alteración mediante reacciones químicas propiciadas en medio acuoso, el estado de las pinturas antes de la intervención es deplorable.

La existencia de un arroyo subterráneo en el entorno del ábside implica una fuerte y continua presencia de humedad por capilaridad, cuyos efectos son fácilmente visibles tanto en el ábside como en la propia sacristía anexionada a la iglesia poco después de su construcción. La presencia de sales es ingente, las eflorescencias y criptoeflorescencias salinas han disgregado los morteros, cubierto las pinturas y formado productos de altera-

ción severos, así como desprendimientos y grandes oquedades entre la pintura y su sustrato.

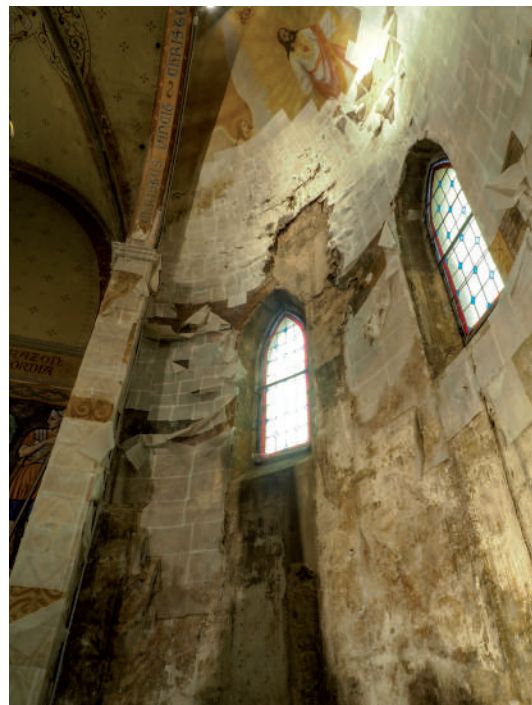
Figura 3: Detalle del interior del ábside antes de la intervención. Foto: Juanjo Arrojo

El panorama era desolador: enormes faltas de mortero y de película pictórica, zonas disgregadas, abolsadas, hongos, pulverulencia de los pigmentos, grietas y un largo etcétera, pero existía la firme voluntad de subsanar esos males y recuperar para los vecinos la obra de Gonzalo Espolita.

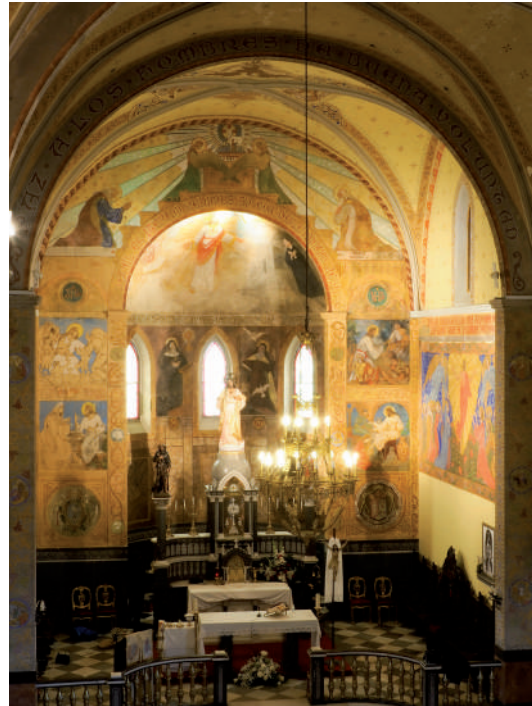
Figura 4: Interior de la iglesia tras la restauración.  
Foto: Juanjo Arrojo

Una vez conocidas tanto las causas que habían provocado las lesiones, como los materiales compositivos y los de alteración, nuestro primer trabajo consistió en volver a dotar de consistencia a los morteros mediante impregnaciones de silicato de etilo en aquellas zonas en donde era preciso. *A posteriori*, se procedió a la inyección de lechadas de morteros de cal para sujetar y rellenar las zonas huecas o desprendidas del muro.

las superficie de las mismas, para que recuperen su color y brillo. Por último, se tendieron nuevos morteros en las lagunas o zonas en donde estos se habían perdido y se procedió a la reintegración cromática.

Cuando falta color, y solo en aquellas zonas en donde falta, sin pasar sobre la pintura original, se completa la imagen mediante el empleo de colores utilizando la técnica del *regattino*. Esta técnica de reintegración consiste en ir sumando pequeñas rayas de diversos colores que desde la distancia actúan como los píxeles en una fotografía digital, de este modo podemos completar la lectura de las escenas. Actuando con la acuarela, nos aseguramos que nuestra intervención sea reversible, es decir, que podamos eliminarla si es preciso y siempre sin causar

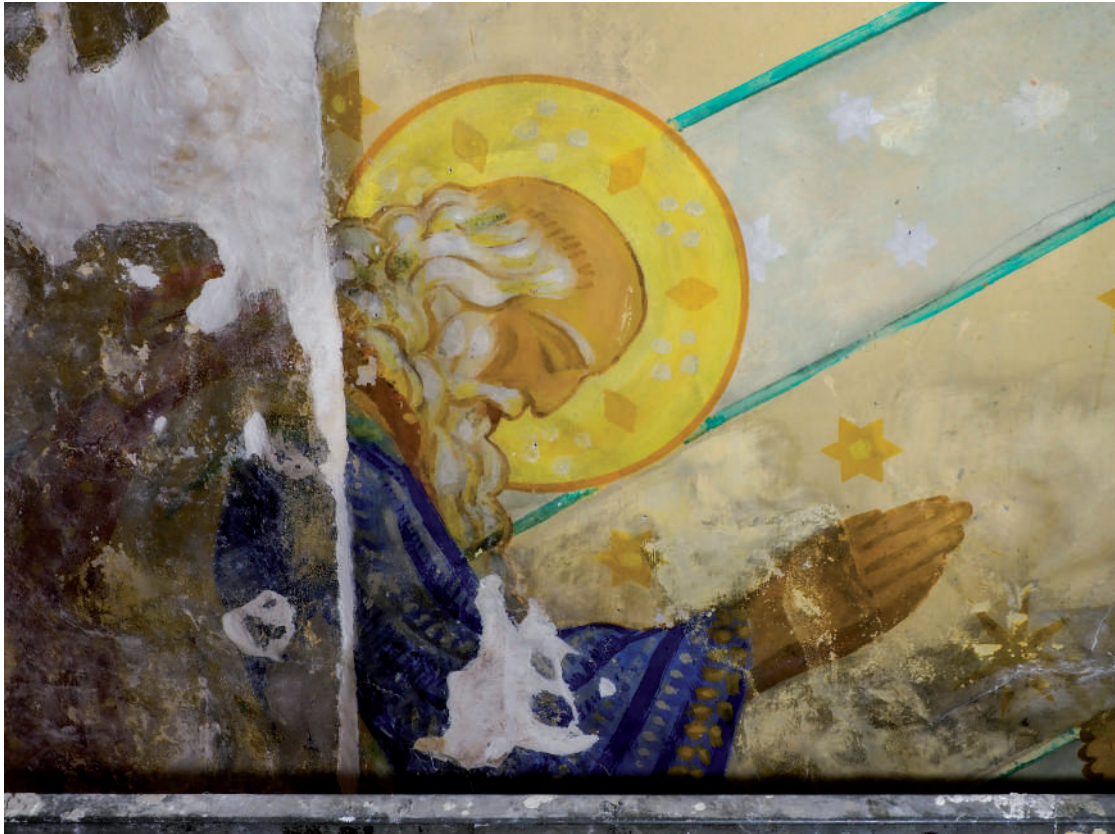
Figura 5: Representación de Aarón durante la intervención. Foto: Juanjo Arrojo

En la parte superior del arco de triunfo se encuentra el *Agnus Dei* aureolado sobre el libro de los siete sellos y el arca de la alianza flanqueada por dos ángeles que la protegen con sus alas. A ambos lados se sitúan las imágenes de Aarón y Melquisedec como primeros sacerdotes de la Iglesia.

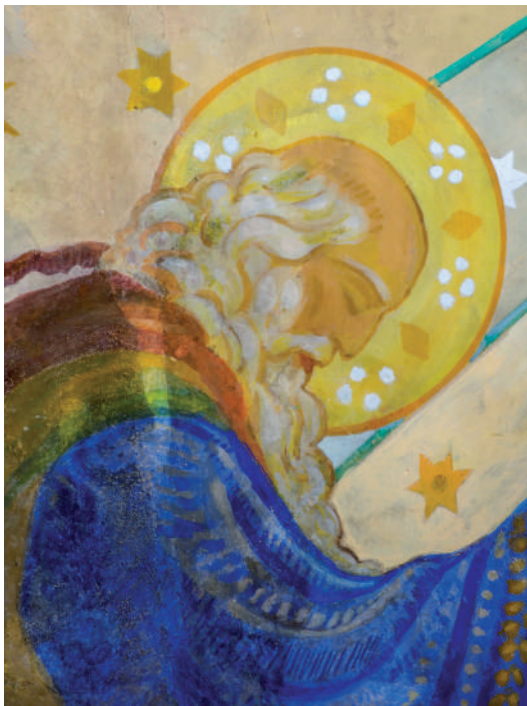
Figura 6: Imagen de Aarón tras la restauración.  
Foto: Juanjo Arrojo

daño al original, Además, este sistema cumple con otro criterio establecido en restauración: el de la discernibilidad, de tal modo que aunque las escenas se completan con color siempre podremos saber que es original y que está añadido a posteriori por los restauradores (los espacios confeccionados a rayitas y no mediante pinceladas).
