## **Iglesia de Santa Dorotea de Susacasa (Nembro, Gozón)**

Daniel Fernández García  
*Arquitecto (CEAG)*

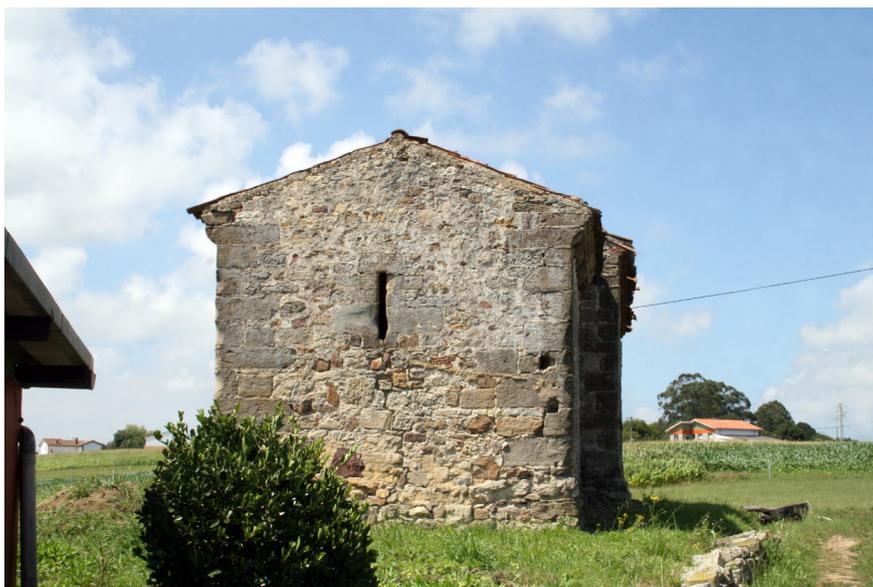
Fig. 1: Vista del  
ábside del templo.  
Foto: Augusto Guedes  
de Castro

única orientada al Este para seguir la orientación canónica de las iglesias cristianas, unida mediante un tramo recto a la cabecera de estructura cuadrada, común a esta tipología de edificios religiosos en Asturias. En el caso del ábside y las aristas de los paramentos de la nave, se aprecia su construcción en sillares labrados, mientras que el resto de los muros se conforman con mampostería. En cuanto a su estabilidad, cabe destacar el zócalo de piedra visible en la parte de la citada cabecera, construido para salvar el ligero desnivel de la finca donde se decidió la construcción del templo. La cubierta del presbiterio se construyó mediante una bóveda de cañón ligeramente apuntada, propia del románico tardío, y se ilumina mediante una saetera sencilla y sin decoración. Los paramentos Sur y Norte de la cabecera se decoran con unos canecillos de decoración sencilla, y que no tienen continuidad en la nave al haber sido esta modificada para acoger la vivienda y las dependencias ganaderas de los propietarios. En el interior, existe un arco triunfal que fue tapiado para la división del edificio en los dos usos citados, modificación acompañada de la apertura de un hueco en la pared sur del presbiterio con el fin de adaptar el antiguo edificio a los nuevos usos.

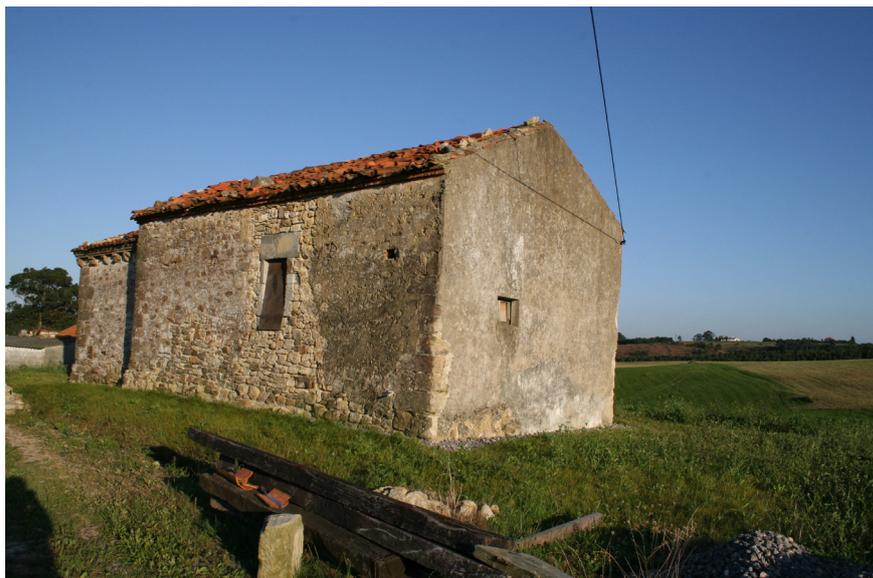
Fig. 2: Vista de la iglesia desde el ángulo noroeste.  
Foto: Augusto Guedes de Castro

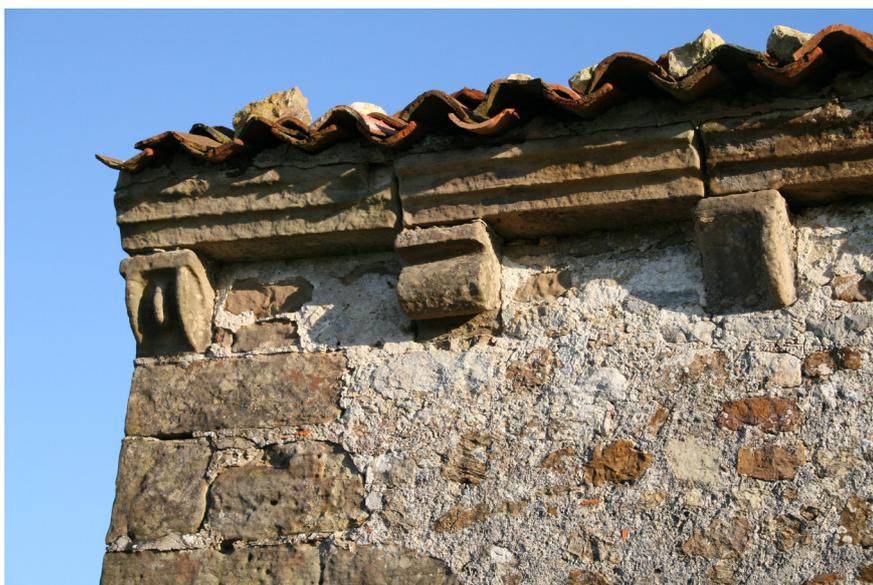
Fig. 3: Detalle de los canecillos del ábside.  
Foto: Augusto Guedes de Castro
