La Casa de los Becerra en Cáceres. Proceso de rehabilitación para la sede de la Fundación Mercedes Calle y Carlos Ballesterro

Proceso de rehabilitación de La Casa de los Becerra, en Cáceres, para sede de la Fundación Mercedes Calle y Carlos Ballestero.

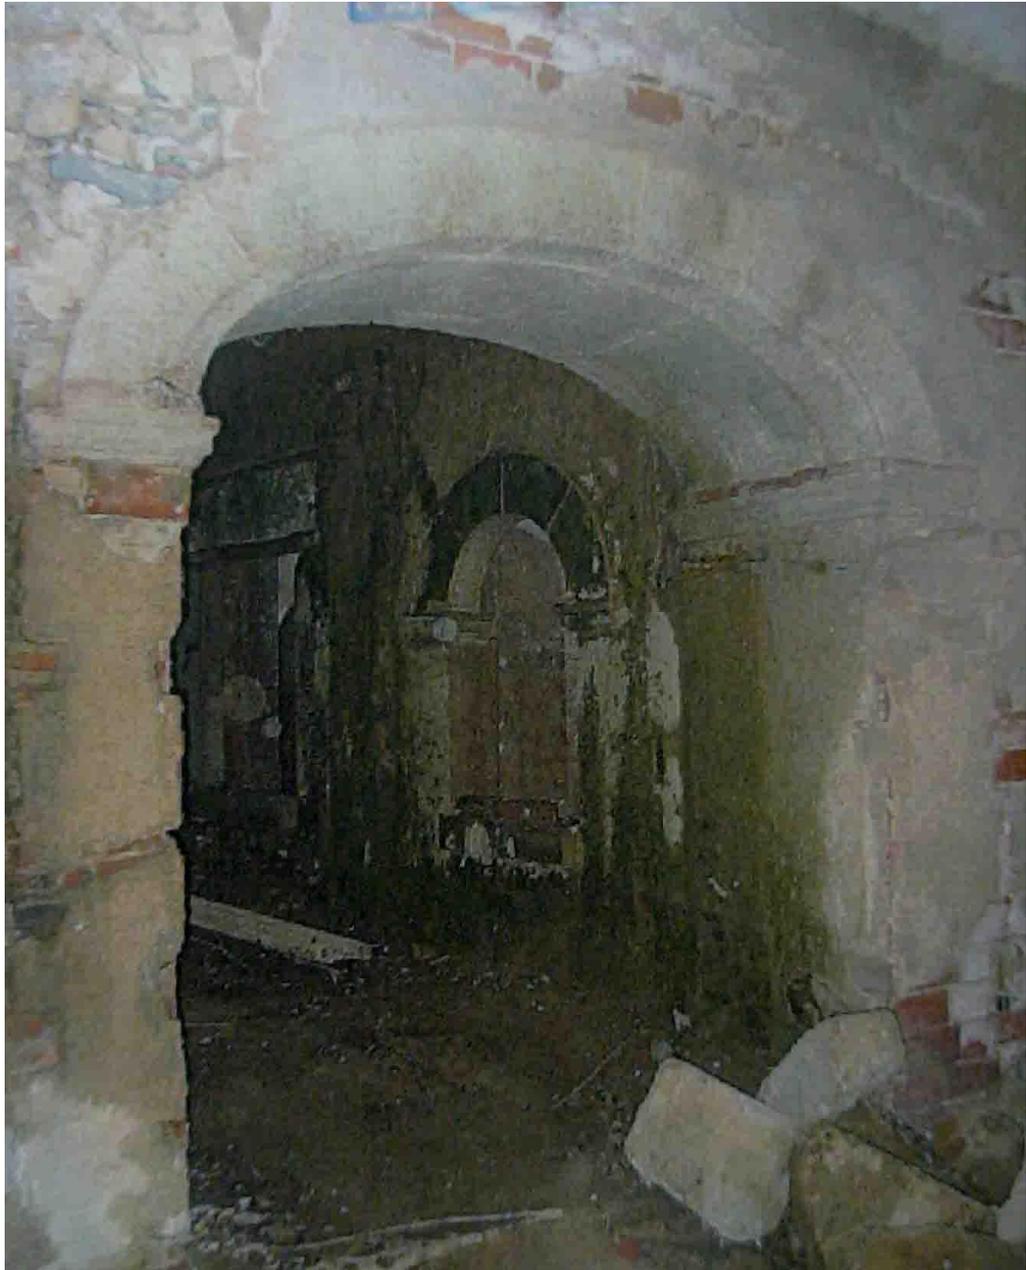
Deplorable estado de la planta baja antes de las obras de rehabilitación

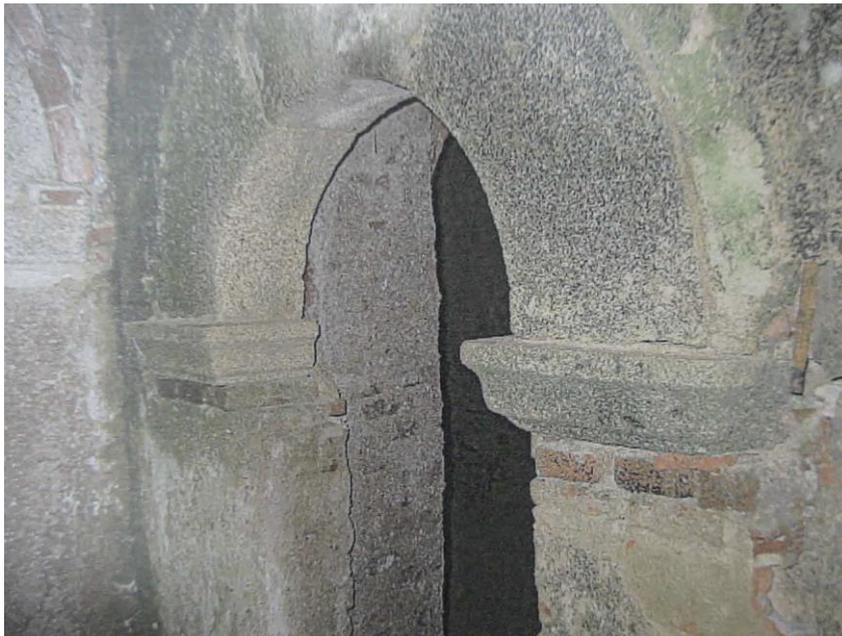
Arco de la planta baja antes de la restauración

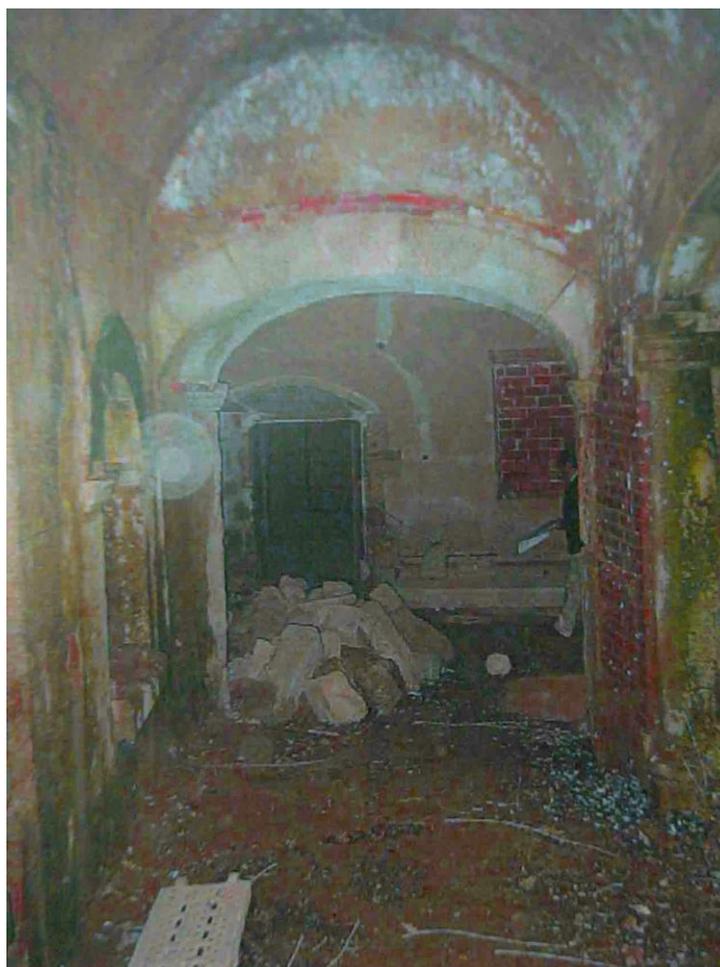
Aspecto castrense del inmueble, antes de las obras (planta baja)

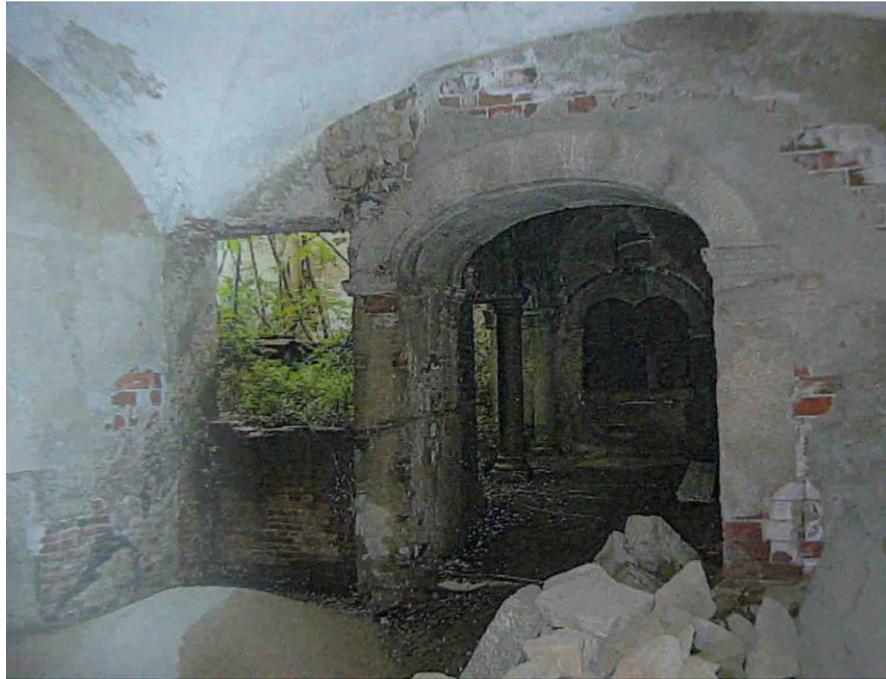
Acceso al patio y a las dependencias posteriores, antes de la rehabilitación

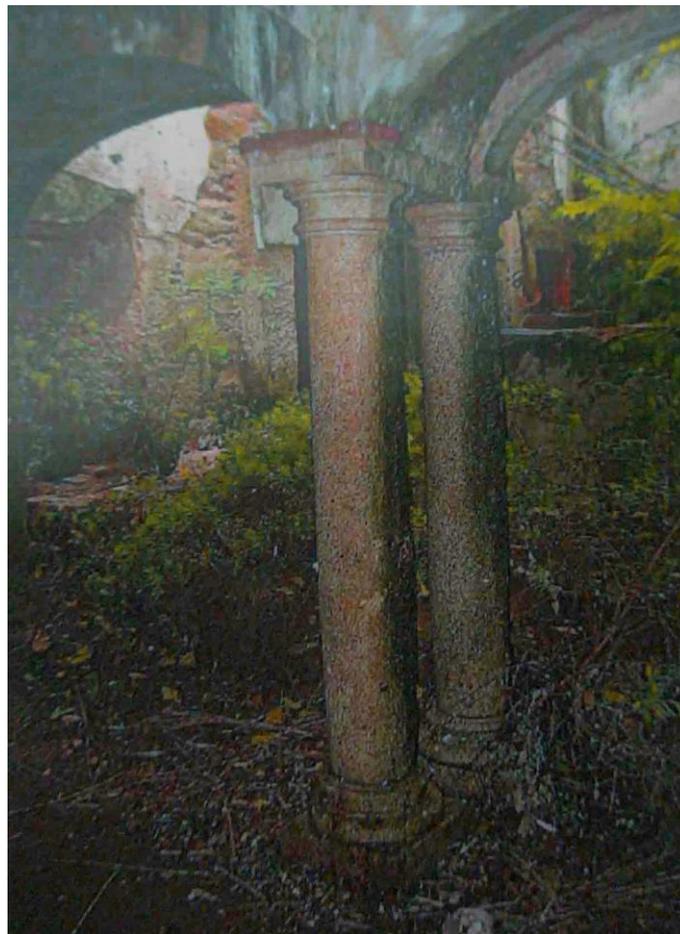
El patio, antes de la rehabilitación (planta baja)

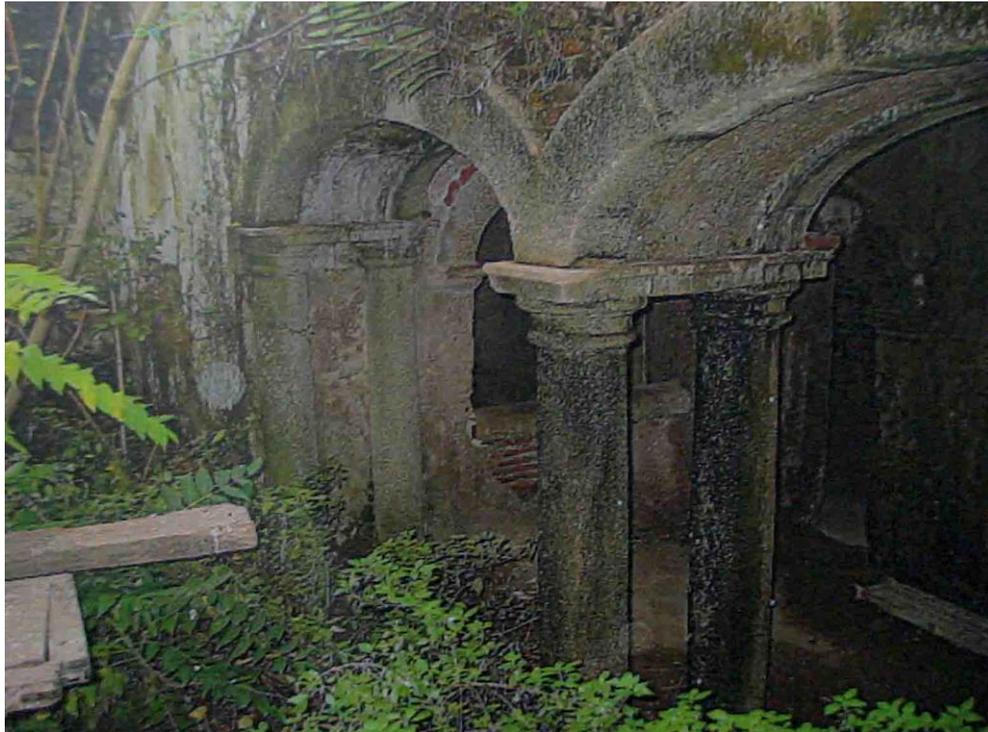
Estado lamentable del patio, antes de las obras de rehabilitación

Antes de proceder a la rehabilitación del edificio se llevó a cabo un seguimiento arqueológico, incidiendo en la zona del patio en donde se pretendía realizar una rampa que permitiera el acceso de minusválidos.

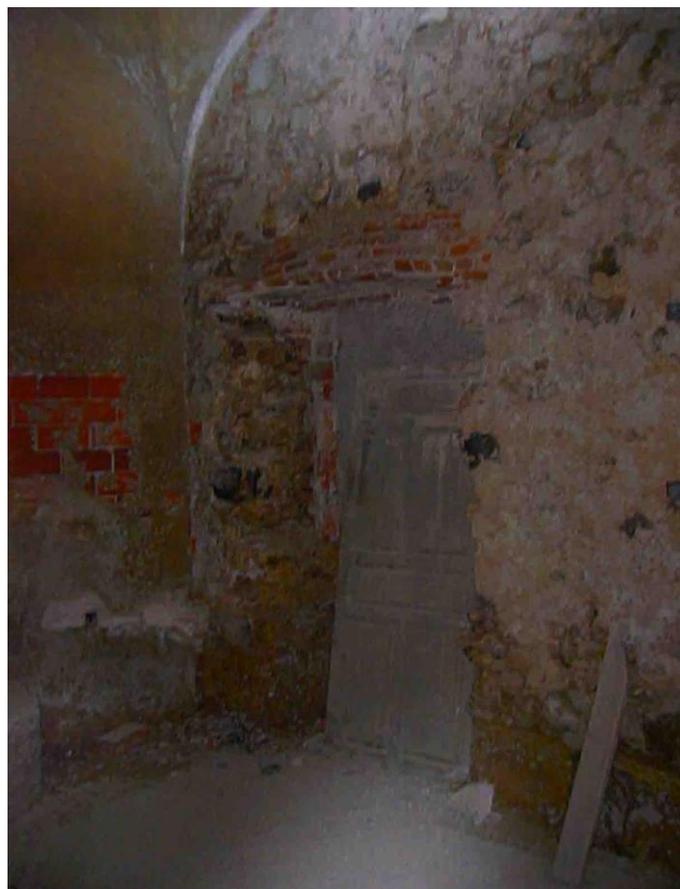
Detalle del inmueble durante las obras de rehabilitación (planta baja)

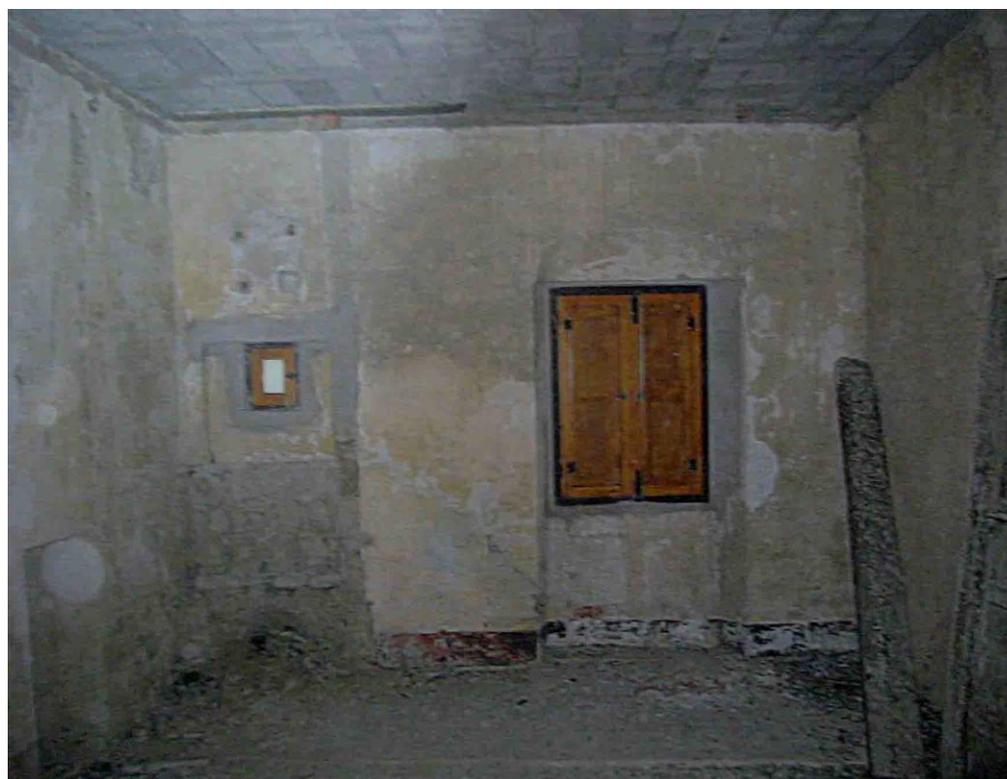
Estado de la primera planta, antes de la restauración

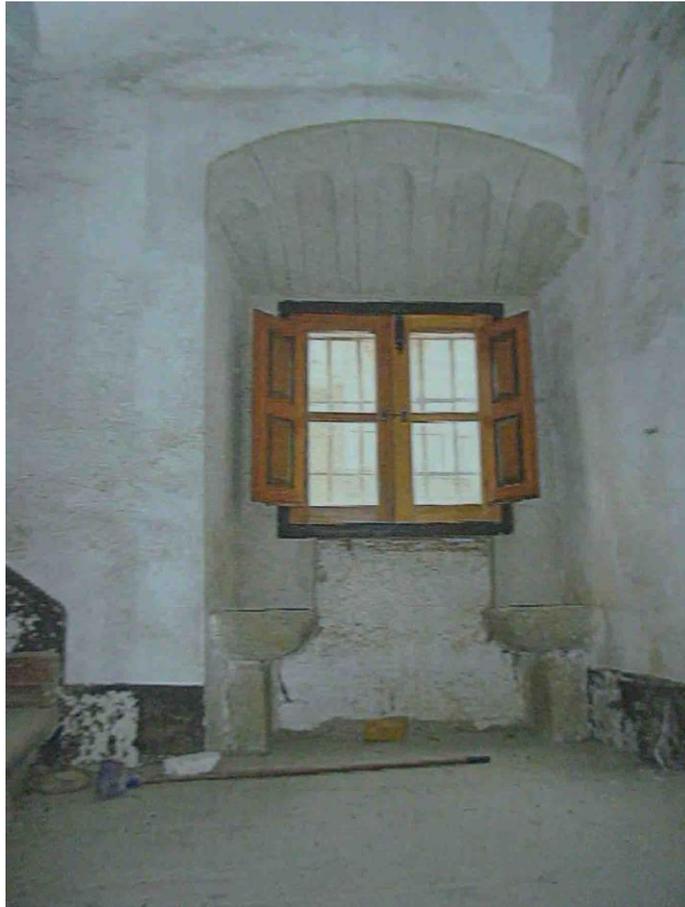
Estancia de la primera planta y ventana avenerada, antes de las obras

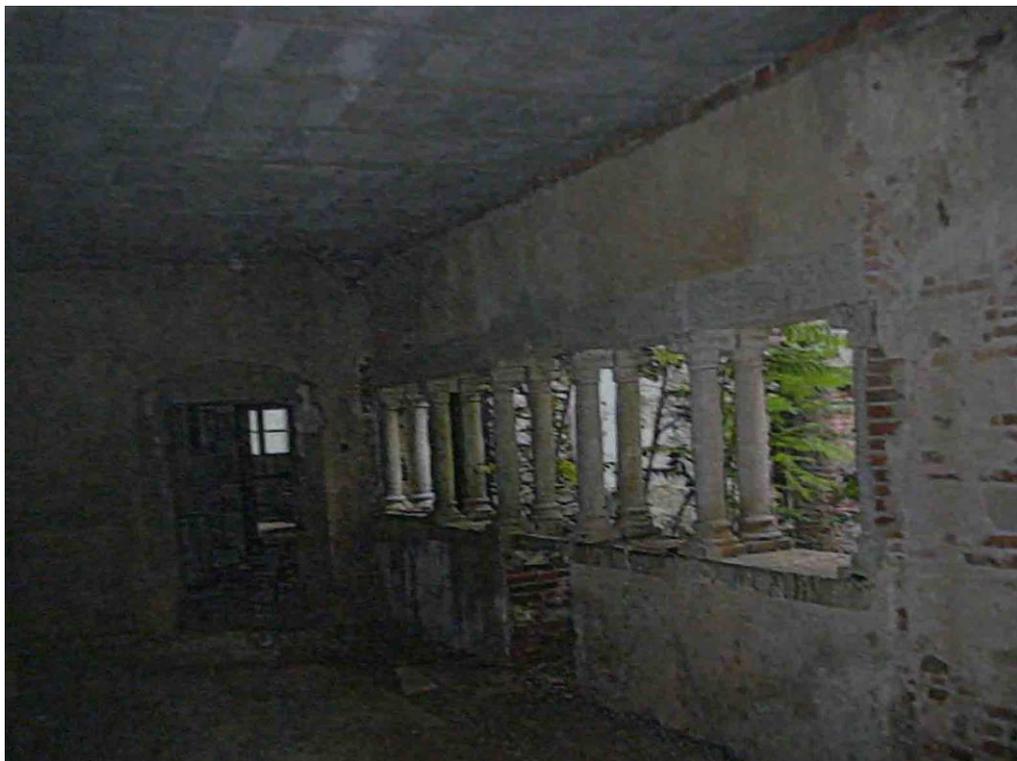
Estancia y pórtico adintelado, primera planta (antes de las obras)

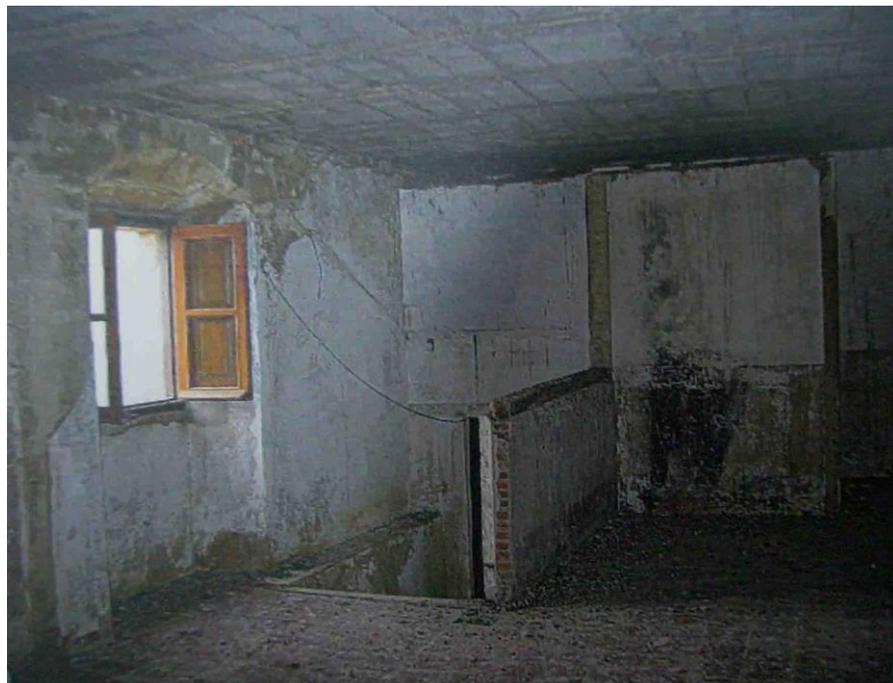
Segunda planta, antes de la rehabilitación

Planta segunda (176,06 m², superficie útil y 251,80 m², superficie construida): dos salas, escaleras, ascensor y núcleo de aseos⁴⁶. Es importante destacar en esta segunda planta la creación de una gran sala de conferencias con capacidad para 180 personas, para tal fin, se han tenido que derribar los tabiques que compartimentaban antes estancias de la antigua estructura sin que ello haya supuesto una transformación sustancial del edificio. El proyecto de rehabilitación de los espacios interiores ha mantenido y respetado la tipología estructural del inmueble.

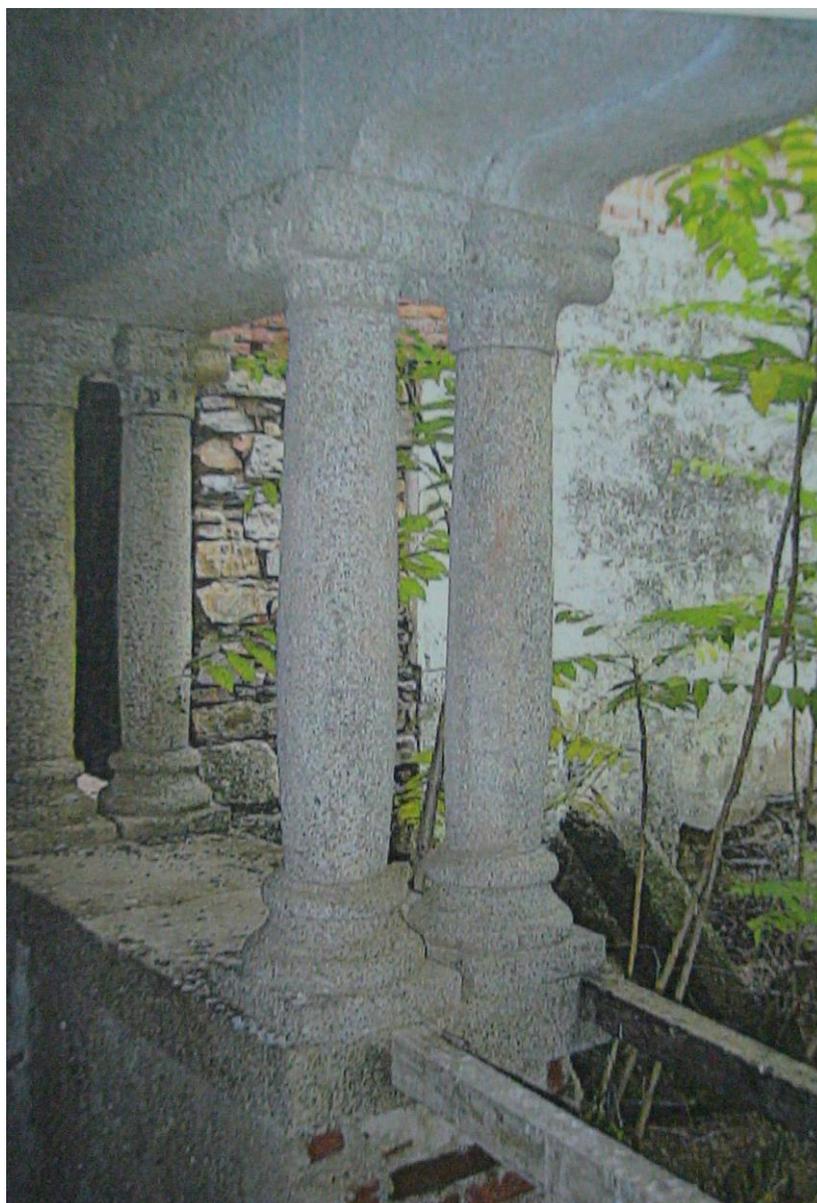
Galería de arcos, planta superior (antes de las obras de rehabilitación)

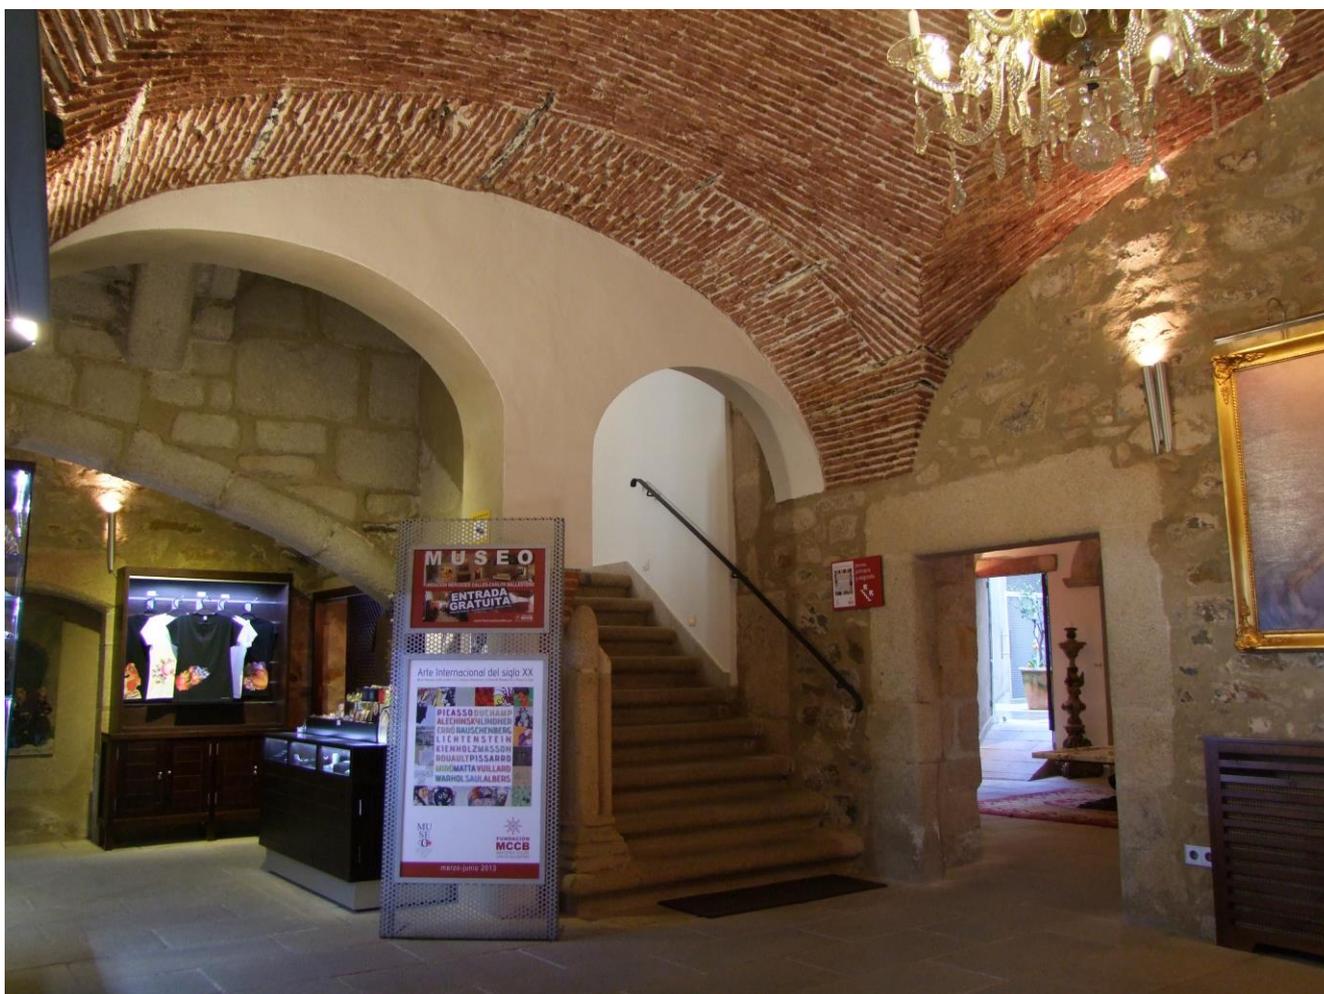
Zaguán del edificio y bóveda de ladrillo

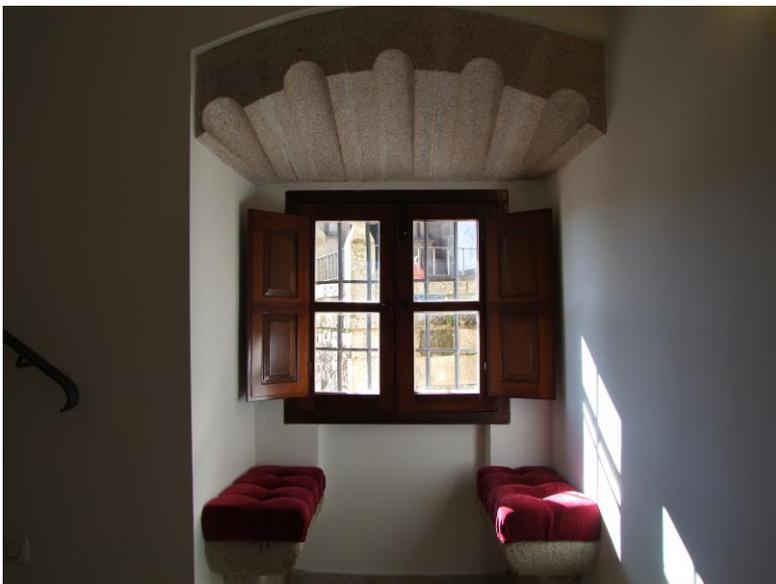
Ventana avenerada restaurada

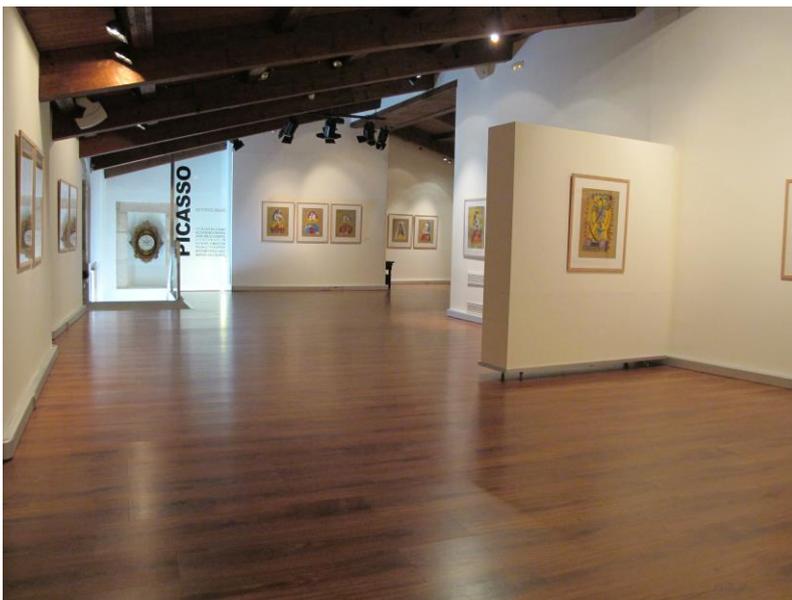
Sala 2ª planta restaurada
