Impactos Ambientais na Bacia do Rio Guavinipã no Norte de Minas Gerais

Environmental Impacts on the Guavinipã River Basin in the North of Minas Gerais

Revista Cerrados (Unimontes), vol. 19, núm. 02, 2021

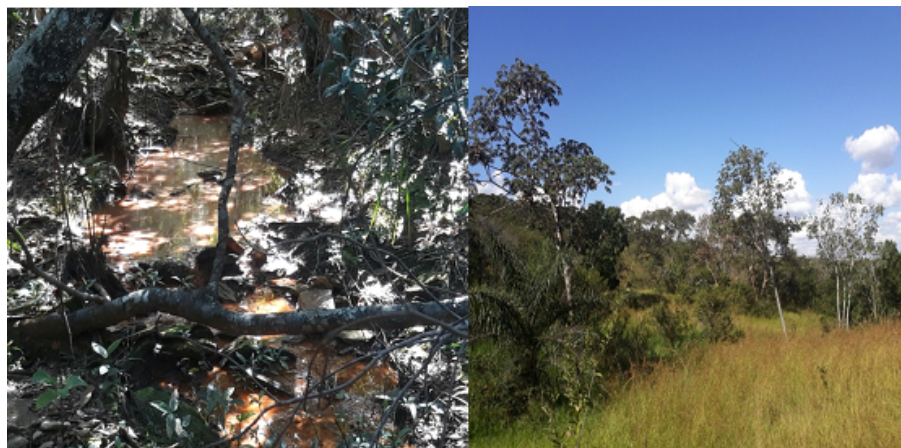
Figura 3

O impacto observado em campo no ponto 1 foi o desmatamento nas áreas próximas à nascente, com a ocorrência do solo sem cobertura vegetal e exposto. No período chuvoso, ocorre o processo de erosão, em que são carregados os sedimentos para o leito do rio, ocasionando o assoreamento, como Santos, Ferreira e Ferreira (2017) demonstraram em seu estudo. O desmatamento foi realizado em função de ampliação das áreas de pastagens para a criação de gado em que é retirada a vegetação para cultivo de pastos e para a passagem do animal para beber água, dessa maneira, destroem-se as matas ciliares nas margens do canal.

O processo da intervenção humana sobre o meio ambiente afetou o canal do rio, apresentando áreas de pastagens em local que deveria ser protegido e que tem contribuído para agravar a crise ambiental na bacia (Figura 3).

Canal da nascente do rio Guavinipã com a presença de sedimentos

- Local próximo à nascente do rio com a presença de pastagem

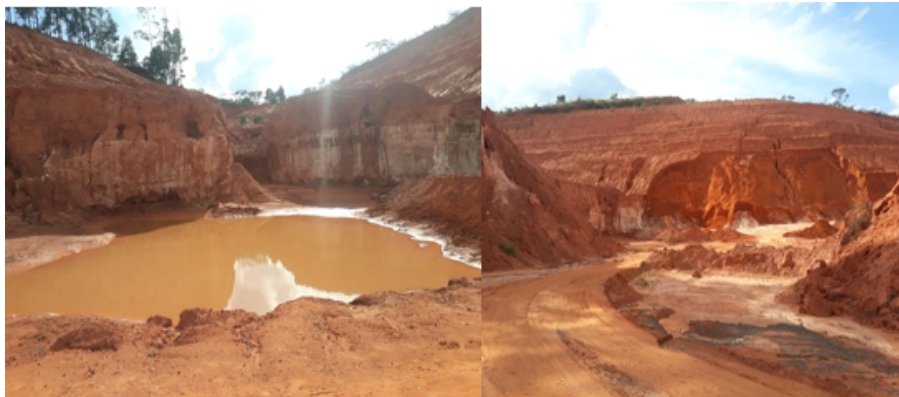
Figura 4

O impacto encontrado na bacia do Guavinipã no ponto 2 foi a mineração de areia para atender o setor da construção civil das cidades de Bocaiúva e de Montes Claros-MG (Figura 4). Nessa área, há um intenso processo erosivo decorrente dessa atividade, exercida tanto próximo à nascente do rio Guavinipã como no seu afluente, o Ribeirão do Angico, contribuindo para o assoreamento dos seus leitos, além de afetar as nascentes dos principais rios da região como o rio São Lamberto, rio Pacuí e rio Verde Grande (STEINER; VASCONCELOS, 2011). Para Almeida e Pereira (2009), com a crescente pressão mercadológica da construção civil dos dois municípios instalaram-se empresas para a extração de areia no local, sem fazer um correto planejamento de manejo das lavras exploradas.

Constata-se a presença de erosão provocada pela chuva, devido à retirada da vegetação. O solo arenoso contribui também para acelerar o processo de erosão (Figura 4). O escoamento difuso é comum nesses locais, evoluindo para o processo de ravinas e voçorocas (DURÃES et al., 2017). Dessa maneira, têm-se os impactos provenientes da erosão, conseqüente resultado de atividades humanas, como novas áreas agrícolas, áreas urbanas e locais destinados para a mineração (PIRES; SANTOS; DEL PRETTE, 2005).

Local de extração de areia, próximo às nascentes da bacia do Guavinipã
BOITRAGO, W. E. A., abril de 2019.

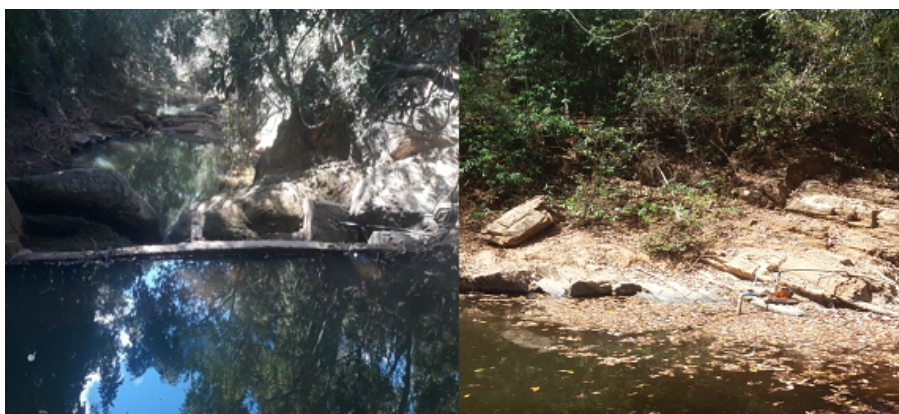
Figura 5

No ponto 3, foi identificada intervenção dos moradores para a captação de água no rio, como a construção de pequenas represas para implantação do carneiro hidráulico e instalação de bombas elétricas para abastecimento doméstico (Figura 5).

Represa feita por moradores locais para captação de água no carneiro hidráulico. Bombas elétricas instaladas para a captação de água
BOITRAGO, W. E. A., abril de 2019.

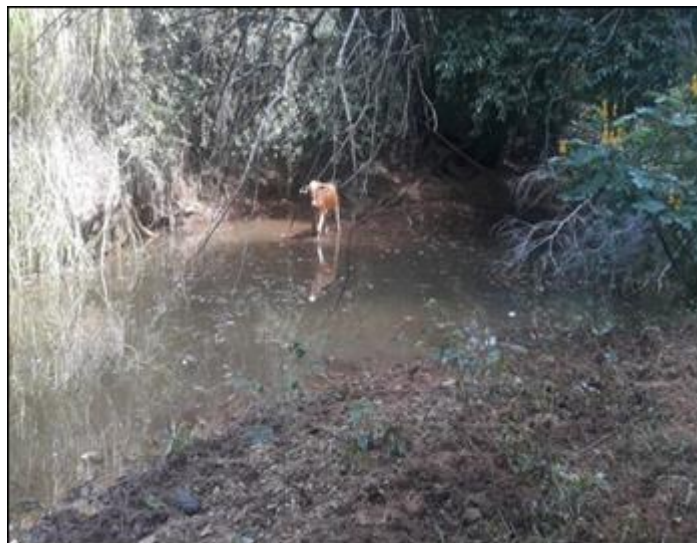
Figura 6

Outro impacto identificado no leito do rio foi o pisoteio de animais (Figura 6), quando saciam a sede. Essa prática provocou a compactação dos solos e a erosão das encostas, desencadeando o processo de assoreamento no rio.

Pisoteio de animais no leito do rio

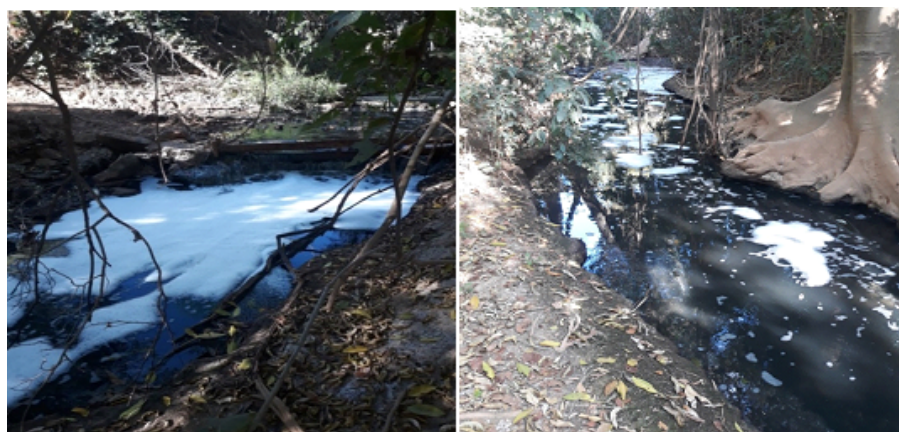
Figura 7

Nos pontos 4 e 5, foi constatado o lançamento de efluentes de esgotos no rio Guavinipã por meio do seu afluente, o rio Macaúba, que passa pela cidade de Bocaiúva entre o bairro Pernambuco e o Distrito Industrial. Esses efluentes provocam poluição e contaminação das águas, tornando-as impróprias ao consumo humano e animal. Durante a visita, foi possível visualizar a água com tonalidade escura, com a presença de espuma e apresentando mau odor – aspectos insalubres para um rio (Figura 7).

Esgoto no rio Guavinipã próxima à cidade de Bocaiúva-MG

O esgoto lançado diretamente no rio sem nenhum tratamento afeta a qualidade da água que não mais poderá ser utilizada pela população para os serviços domésticos, pelos animais, e ainda apresenta condições desfavoráveis para a vida aquática, acarretando vários problemas para o rio, uma vez que a água está poluída e contaminada (PIRES; SANTOS; DEL PRETTE, 2002).

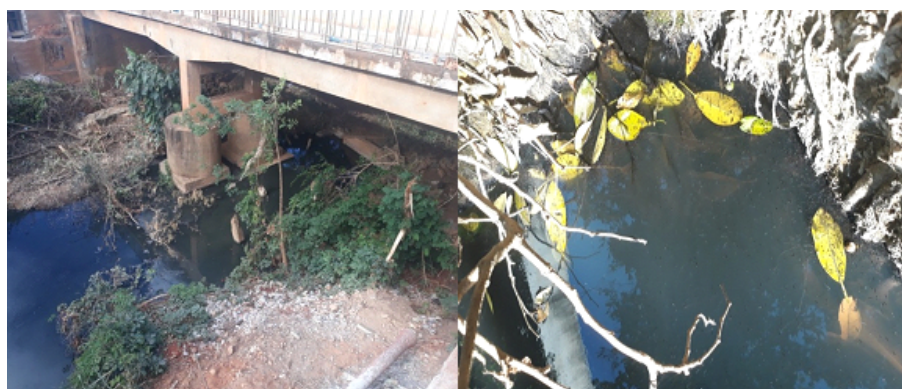
Figura 8

Foi possível observar a presença significativa de organismos que proporcionam a reprodução e a proliferação de mosquitos, principalmente o *Aedes aegypti* que transmite diversas doenças virais (Figura 8).

Ponte sobre o ribeirão Macaúbas afluente do rio Guavinipã e esgoto a céu aberto. Presença de organismos no local do esgoto no rio Guavinipã

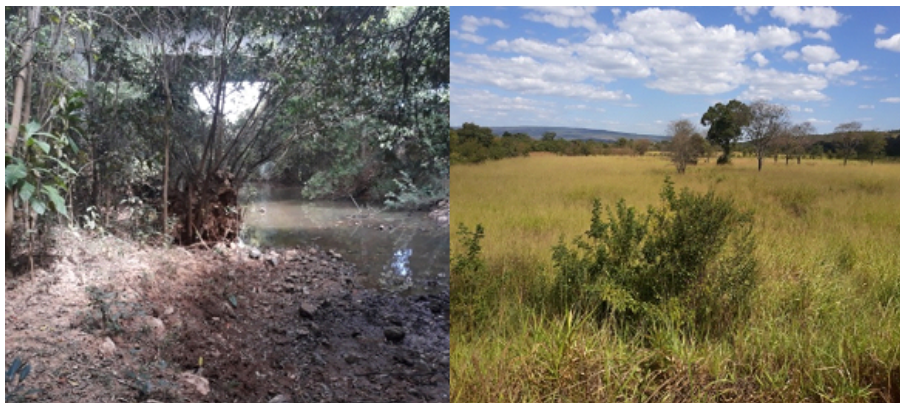
Figura 10

O impacto do ponto 7 foi registrada a consequência do assoreamento que ocorre desde a sua nascente até a sua foz, afetando a sua vazão com baixo volume de água (Figura 10) e áreas destinadas a pastagens para criação de gado.

Rio Guavinipã assoreado próximo a sua foz e com baixa vazão de água em seu leito. Cultivo de pastagens
BOITRAGO, W. E. A., abril de 2019.

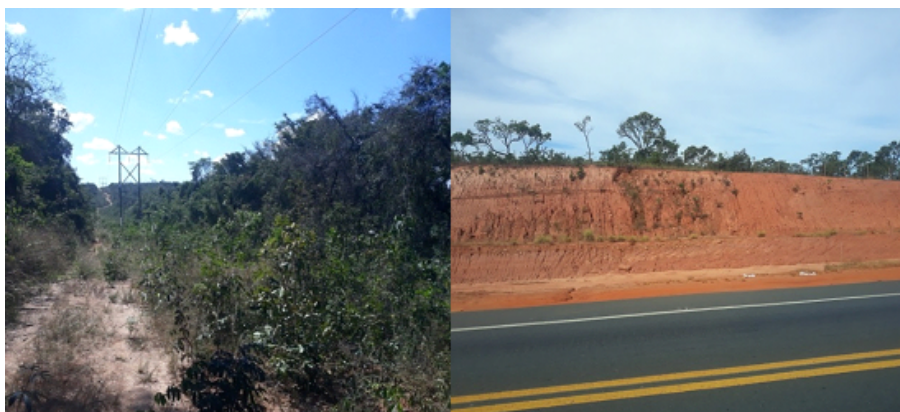
Figura 11

Outros tipos de impactos observados foi a construção da rodovia BR-135, pois na sua construção não foi executado o planejamento adequado para mitigar os impactos na área da nascente do rio e a construção paralela à BR-135, a linha de transmissão de energia da Companhia Energética de Minas Gerais (CEMIG), que passa próximo da nascente do rio Guavinipã, e que desmataram a área para a implantação daquela (Figura 11).

Linha de transmissão de energia da CEMIG e rodovia BR-135 passam próximos à nascente do rio Guavinipã.
BOITRAGO, W. E. A., maio de 2019.

A rodovia foi construída em um local de solo arenoso e de relevo de declives acentuados. Para Almeida e Pereira (2009), a origem da degradação começou a partir da década de 1970 com a construção da BR-135. Dessa maneira, começou a retirada do cascalho do topo do Morro Vermelho para sua construção sem a preocupação com o equilíbrio ambiental do local.

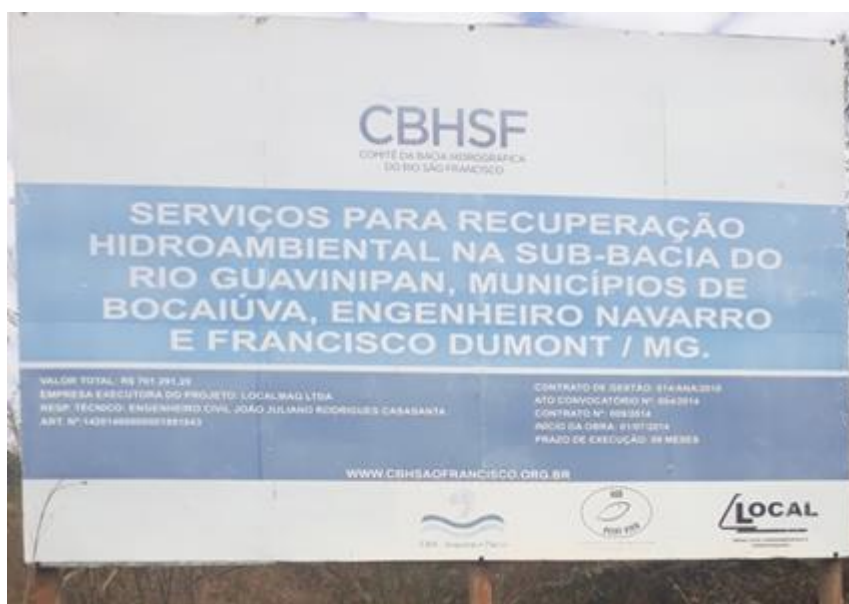
Figura 12

Com o objetivo de minorar os impactos ambientais ocorrentes na bacia do rio Guavinipã foram realizadas obras de recuperação e preservação hidroambiental no ano de 2014. Foram elaboradas e executadas as obras para preservação na bacia como cercamento das nascentes para os animais não terem acesso aos locais, a construção de “barraginhas” e palestras de sensibilização em educação ambiental para as associações comunitárias de moradores e na escola da comunidade de Catarina (Escola Municipal Josefa Pereira). A recuperação se deu por meio do Comitê de Bacias Hidrográficas do Jequitá e Pacuí por meio da Agência Peixe Vivo. Para divulgação, foram instaladas placas da recuperação hidroambiental (Figura 12).

Placa de recuperação hidroambiental na bacia do rio Guavinipã
BOITRAGO, W. E. A., maio 2019.

Entretanto, em uma visita de campo ao local, foi possível identificar que a cerca está em péssimas condições, com evidências de que não houve a sua manutenção; também não foram realizadas a manutenção das “barraginhas”. Diante desse fato, é necessário que as políticas públicas sejam aplicadas regularmente em prol da preservação da natureza.
