Reconocimiento y reutilización del patrimonio industrial para su conservación. Casas de máquinas Cornish en Pachuca y Real del Monte, Hidalgo, México

DOI: 10.30763/intervencion.254.v2n24.33.2021 · AÑO 12, NÚMERO 24: 176-198

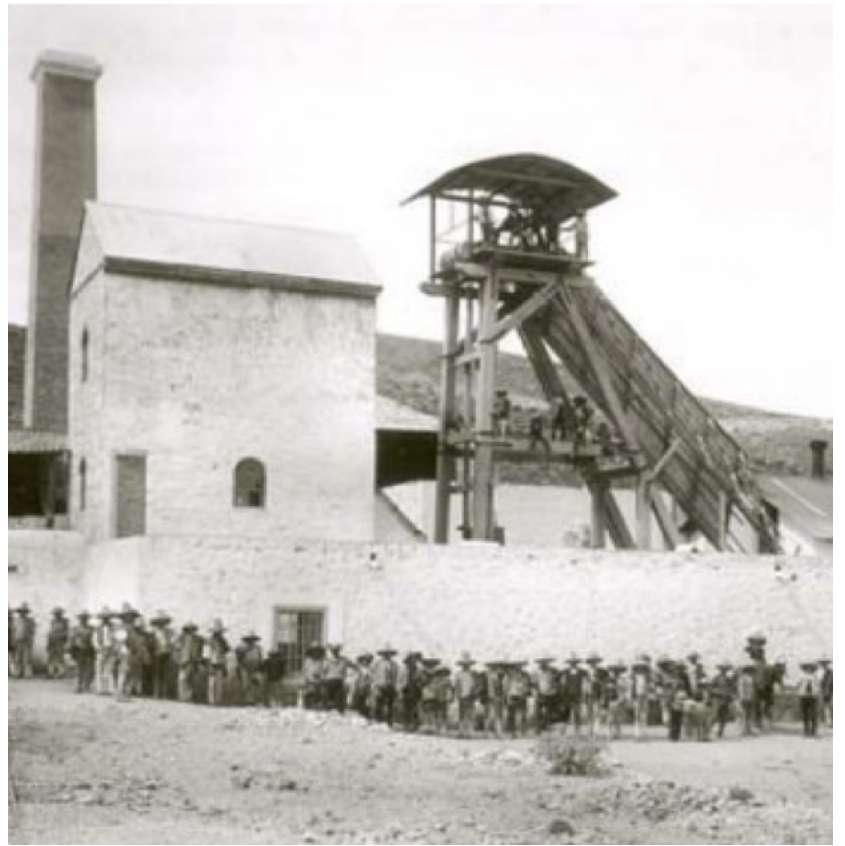
FIGURA 5. Mina La
Corteza (Fuente:
Villalobos, 2004, p.
26).

La mina la Corteza (Figuras 5, 6 y 7), se ubica al norte de Pachuca, en el barrio Anáhuac, uno de los más desfavorecidos de la ciudad. Según datos del Archivo Histórico de Minería, en un informe del alcalde mayor de Tulancingo, Pedro José de Leóz, hacia 1750 se obtenían buenos metales de ella. En 1770 otro informe, al virrey marqués de Croix, la cita como abandonada por abundancia de agua, situación que se extendió aun hasta 1780. A inicios del siglo XIX volvió a producir, pero por la presión de los insurgentes, en 1812 se dejó nuevamente. La tecnología de vapor se instaló después de 1860. Llegó a funcionar como almacén de muestras de barrenación de diamante de la Compañía Real del Monte y Pachuca (Archivo Histórico de la CRDMYP, 2010).

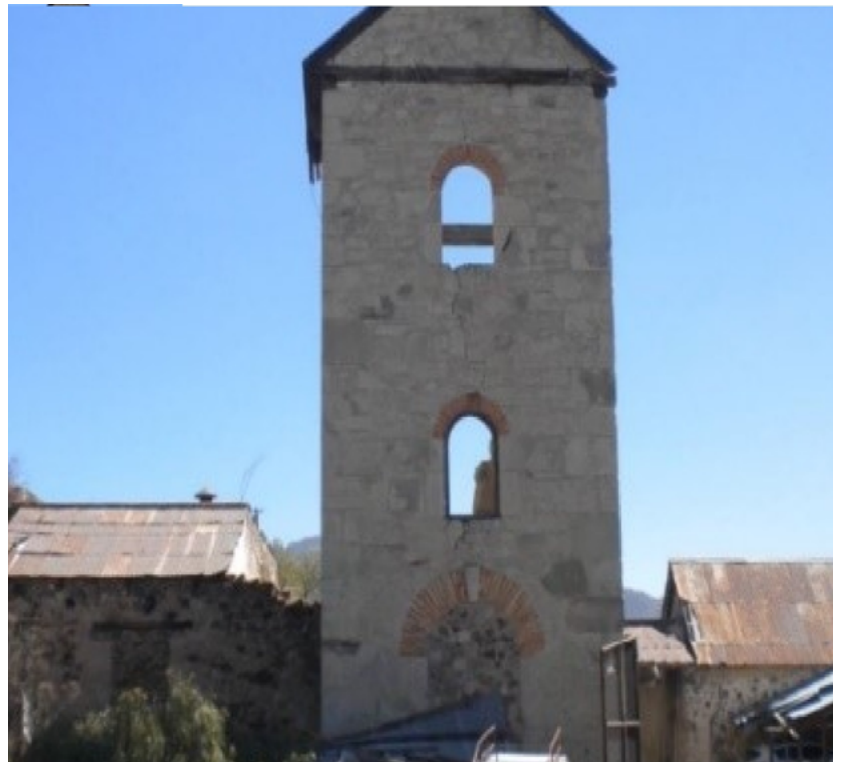
FIGURA 6. Mina La
Corteza. Estado
actual (Fuente:
Hidalgo Tierra
Mágica, A. C., 2021).

La mina no tienen ningún uso actualmente; sus vestigios se encuentran abandonados y partes de la techumbre y de los muros ya muestran derrumbes. De la chimenea no quedan huellas visibles.
