# FACTORES DE VULNERABILIDAD AMBIENTAL, DESARROLLO SOCIAL Y ECONOMICO, CERRO SUSANGA, CANTON CHIMBO

ENVIRONMENTAL VULNERABILITY FACTORS, SOCIAL AND ECONOMIC  
DEVELOPMENT, CERRO SUSANGA, CANTON CHIMBO

Publicado como artículo científico en la Revista de Investigación Talentos 9 (1), 116-127

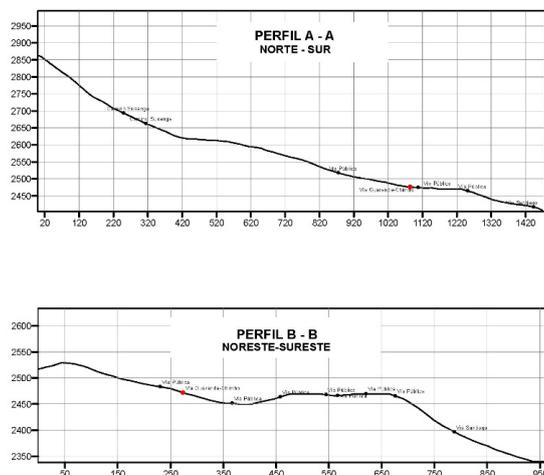
**Fig. 2.**

En el levantamiento topográfico se representó gráficamente la superficie del terreno del Flanco Sur del cerro Susanga, identificando cada uno de los elementos, como quebradas, vías, pendientes, asentamientos humanos, dándonos la ubicación geográfica en coordenadas UTM, y así poder tener una visión más clara del terreno. Las curvas de nivel permitieron generar perfiles del flanco sur del cerro Susanga, la máxima cota en este flanco es de 2870, que corresponde a la parte alta del cerro Susanga y la mínima de 2330 msnm, que corresponde a la rivera del río Chimbo. Figuras 2 y 3.

*Perfiles topográficos: cortes A-A y B-B.*

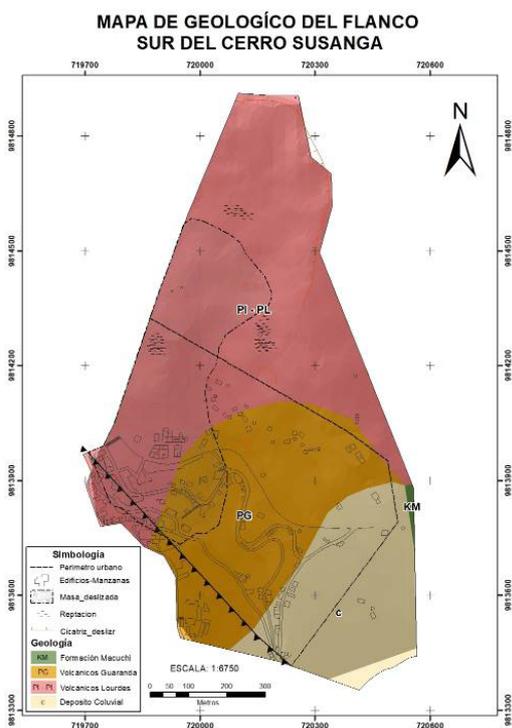
**Fig. 3.**

*Geología de la zona de estudio (flanco sur del cerro Susanga)*

La geología del área está compuesta por una cobertura de los volcánicos Guaranda (Pleistoceno), que afloran como estratos de tobas de color amarillo ocre fácilmente deleznable; los volcánicos Lourdes (Plio-Pleistoceno), afloran en la parte superior del cerro, son tobas dacíticas de color blanco, alteradas a caolín de color rojizo, afectadas por alteración hidrotermal y meteorización. Estas características son consideradas por varios autores como antiguos cursos de aguas superficiales, depósito paulatino de suelos finos a través del transporte de material en suspensión, proveniente de ríos, esteros y canales, generando rellenos de materiales en su estructura (Vergara, & Verdugo, 2015; Pastén, 2007; Sellés, & Gana, 2001).

Se identificaron estructuras geológicas del cerro como la falla de Yanayacu hacia el oeste de la zona, y falla del río Chimbo hacia el sur, que son influyentes en esta zona.

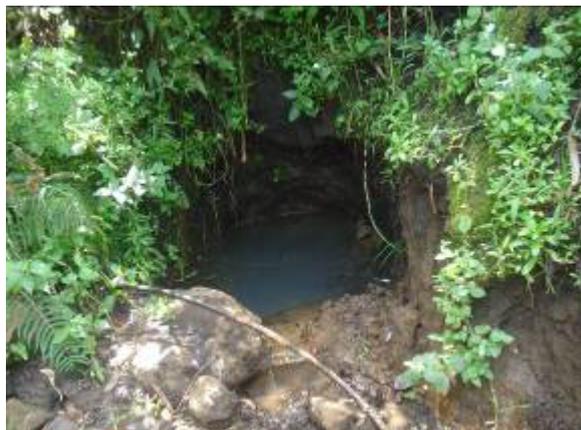
**Fig. 4.**

*Afloramientos de agua localizados en el flanco sur del cerro Susanga*

Se identificó la red fluvial es escasa y el principal cauce discurre por el borde oriental de la gran masa deslizada a través de una densa vegetación hasta desembocar en el río Yanayacu. En el tramo central de dicho

arroyo se midieron los caudales en el mes de noviembre 2018 y se obtuvieron valores 0.90 litros/segundo.

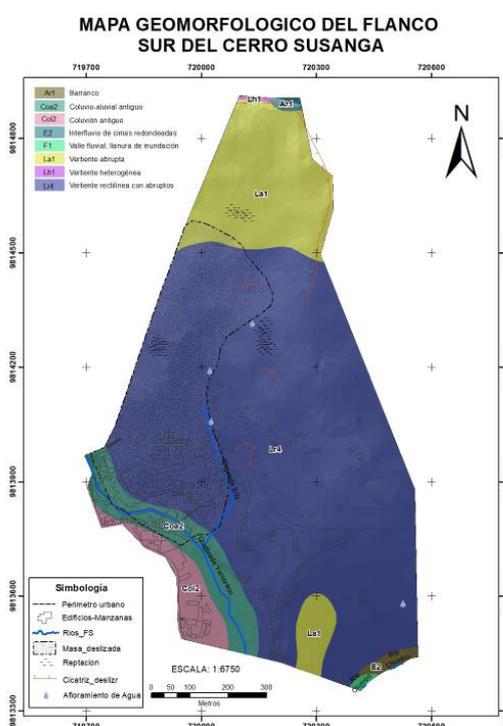
**Fig. 5.**

Se detallaron escarpes de deslizamiento menores en diferentes sectores de la zona de estudio en donde se puede apreciar que se encuentran asentados los barrios, Cruz Loma, el Guabo, Shamanga y parte del Barrio San José, esta zona se encuentra erosionada por la influencia humana ya que en la mayoría

*Geomorfología del flanco sur del cerro Susanga*

De igual manera, se detalló el uso de suelo, ya que este afecta de una u otra manera a la modificación del relieve.

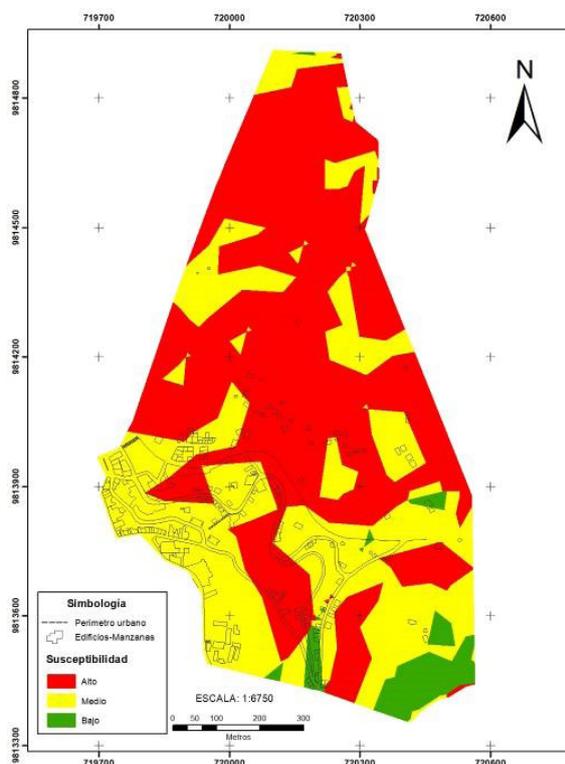
**Fig. 6.**

*Mapa de susceptibilidad del flanco sur del cerro Susanga.*

La zona de estudio comprende 81.61 hectáreas, de acuerdo al mapa generado, la susceptibilidad se clasificó en 3 niveles (alto, medio, bajo), esto permitió identificar la vulnerabilidad en el flanco sur del cerro Susanga. En la tabla 3, se hace referencia a la susceptibilidad de acuerdo a la superficie, la figura 4 muestra la proporción de la susceptibilidad con la superficie.

Tomando en consideración estos factores, y empleando la metodología indicada para el análisis de los factores de vulnerabilidad ambiental se genera un mapa de susceptibilidad ver figura 3, el cual nos indica los niveles de peligrosidad a los que está

- 1.- Se elaboró un mapa de susceptibilidad el mismo que predice alta vulnerabilidad en el terreno ocupado por la masa deslizada y en las proximidades de la falla Yanayacu.

- 2.- El mapa también pone de manifiesto que la amenaza está presente en diversos sectores de la zona de estudio, acorde a la investigación de campo, el 50 % de las viviendas se encuentran en zonas de baja vulnerabilidad el 35 % en zonas de media vulnerabilidad y el 15 % en zonas de alta vulnerabilidad a los deslizamientos.

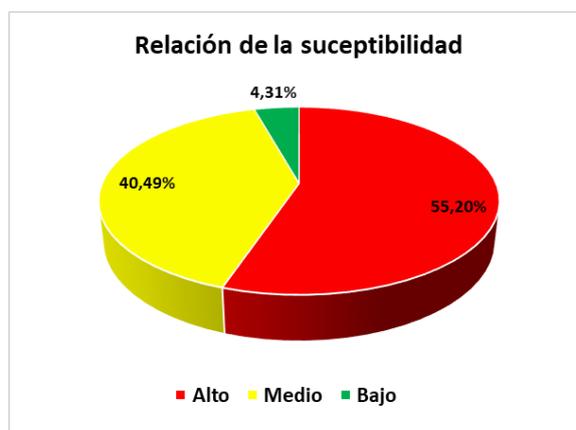
**Fig. 7.**

*Relación de la susceptibilidad de acuerdo a la superficie.*

Susceptibilidad		
Nivel	Superf_Ha	%
Alto	45,05	55,20
Medio	33,04	40,49
Bajo	3,52	4,31
Total	81,61	100
