Consolidación del castillo de Guerga y descubrimiento del aljibe. Campaña 2021

Iñaki Sagredo Garde, Julen Azcona Pérez

Consolidation of Guerga castle and discovery of the cistern. 2021 campaign

Promotor: Ayuntamiento de Unzué.

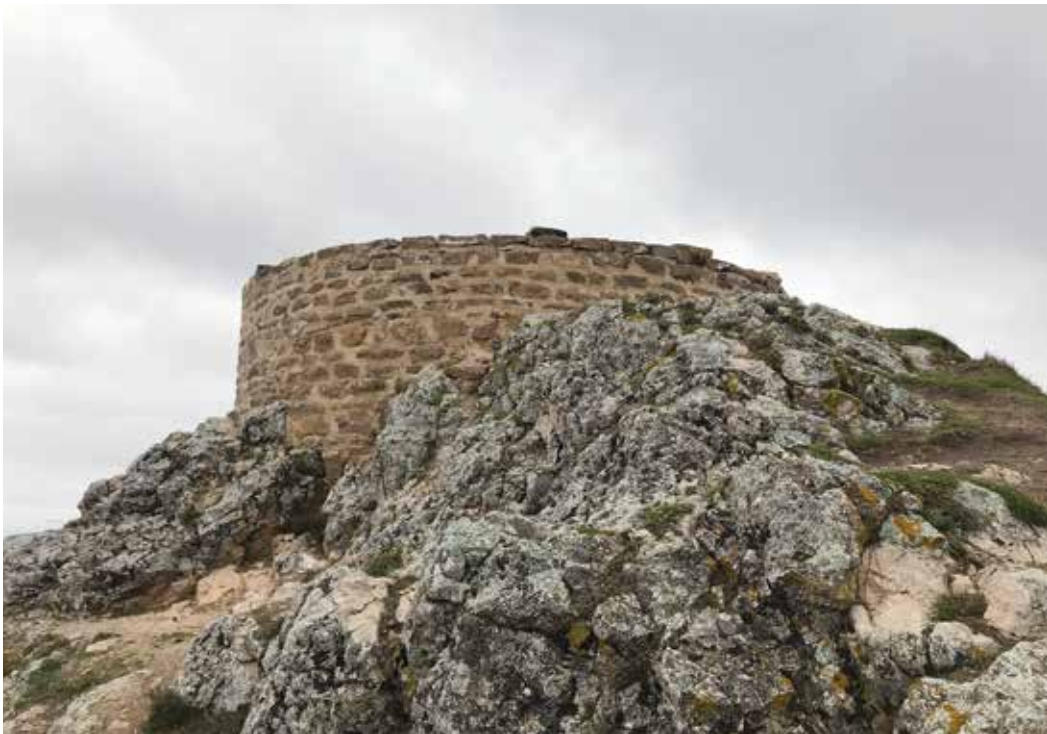
Figura 1. Torre del homenaje tras su consolidación.

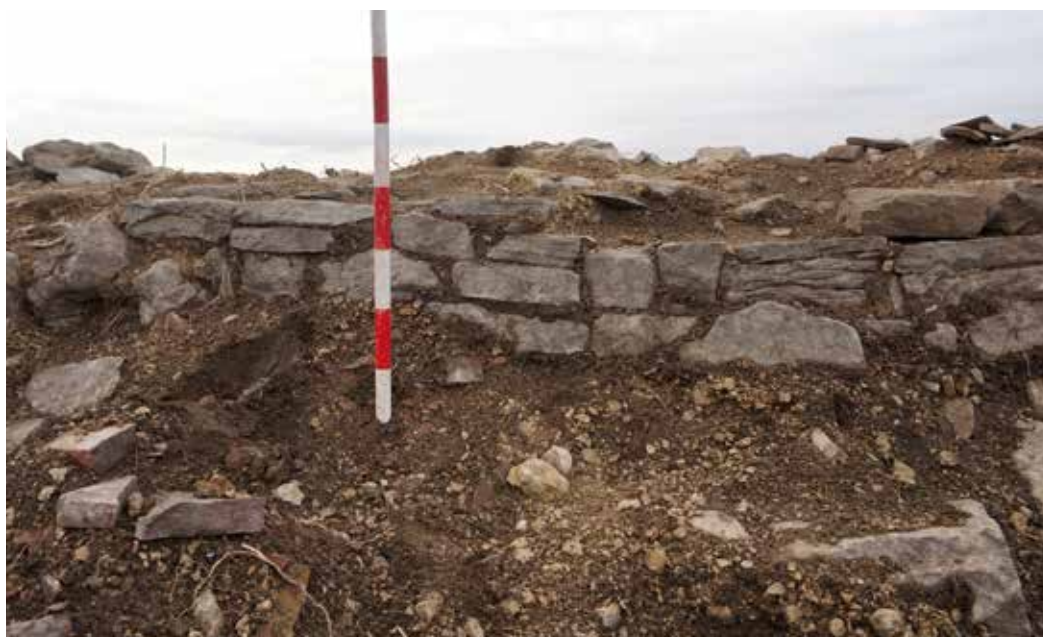
La torre se encontraba en su base prácticamente desaparecida salvo un tramo de su paramento original, el cual queda perfectamente diferenciado, que facilitó el conocimiento de la planta de la torre y sus medidas. Era fundamental preservar el elemento. La primera consolidación efectuada no reportaba seguridad alguna dado que su situación junto a un buzón de montañeros y su exposición a su erosión, por ser punto de tránsito, obligaba a rehacer la planta hasta un punto para permitir visualizar su planta y a su vez preservar sus restos con el refuerzo que ofrecía la reconstrucción.

Figura 2. Única evidencia original de la torre. Lado norte. Las piedras superiores estaban sin fijación.

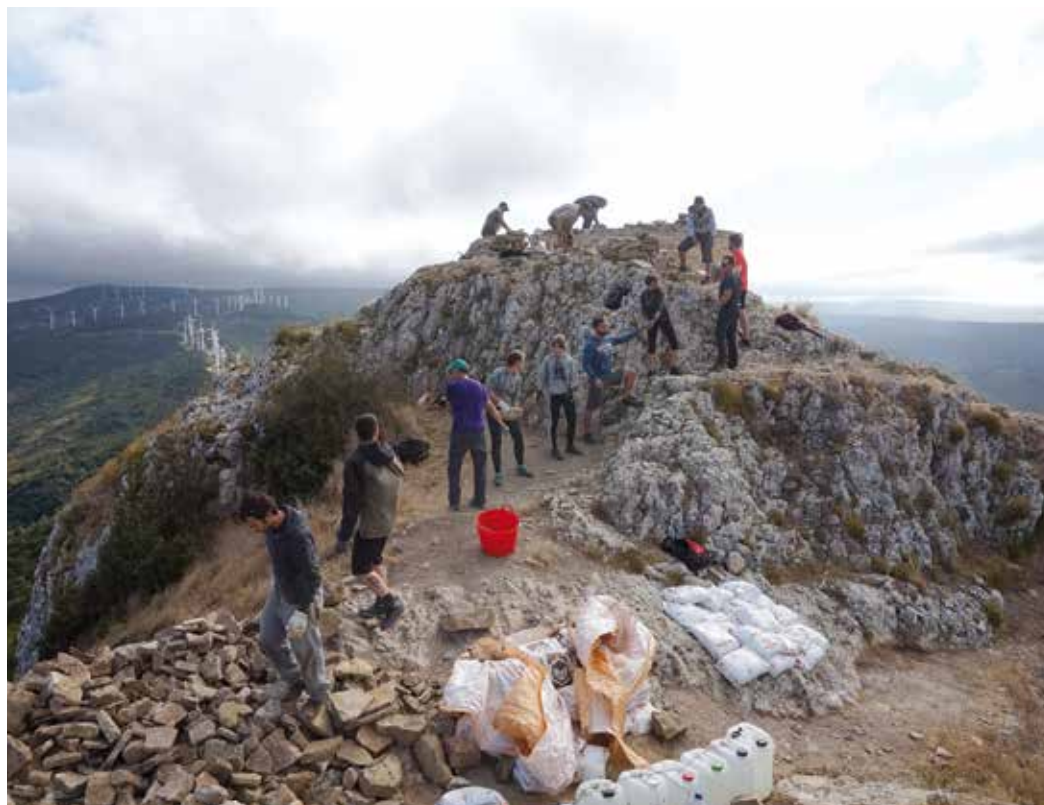
Figura 3. Transporte de piedras hasta el punto de trabajo en varias fases.

En una primera fase se realizó la selección de piedras y tras subirlas, se fue montando el paramento.

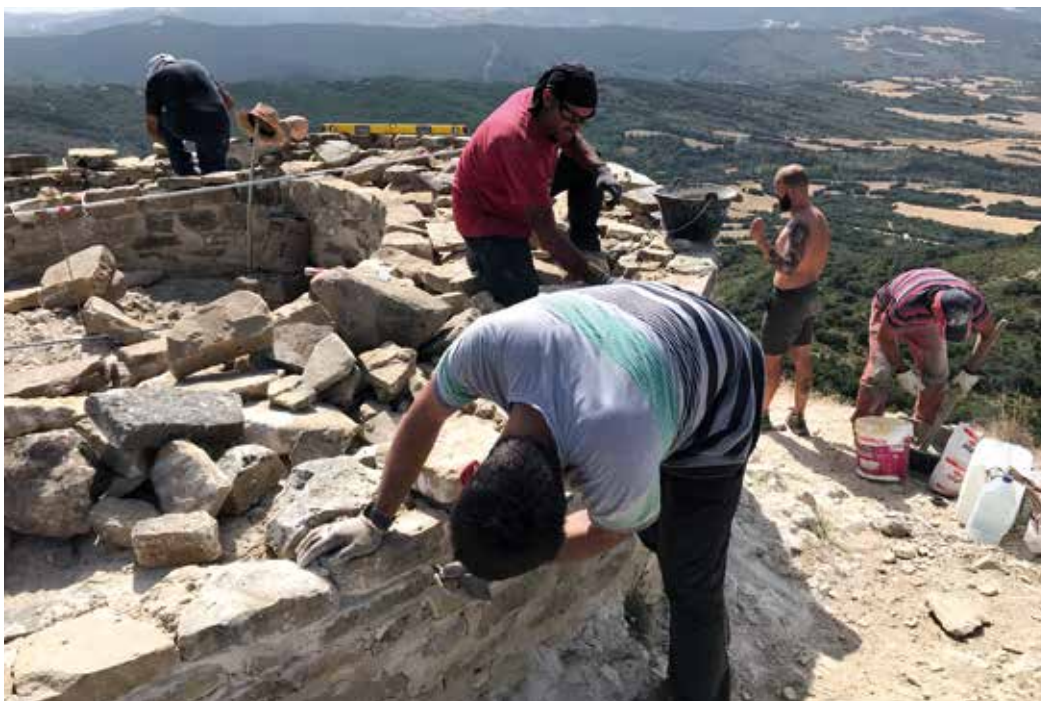
Figura 4. Torre. Proceso del rejuntado.

Una vez levantada la altura acordada de 40 cm, altura necesaria para dar estabilidad a la zona norte, se procedió a crear el cierre y a rejuntar.

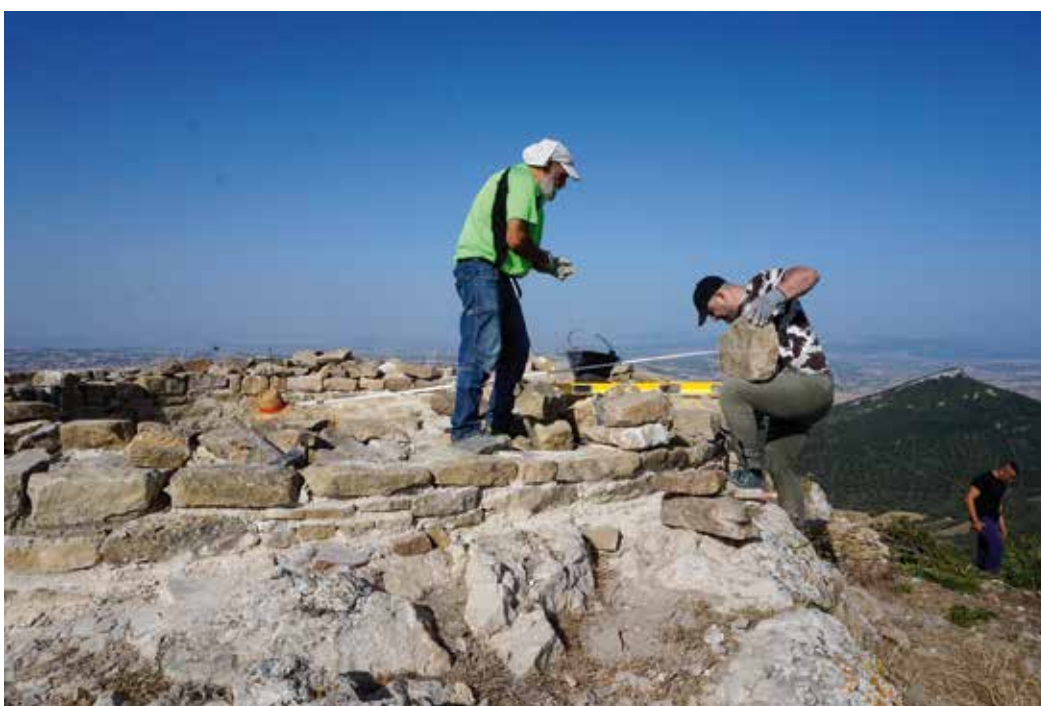
Figura 5. Refuerzo del punto problemático de la consolidación. Zona de la roca natural.

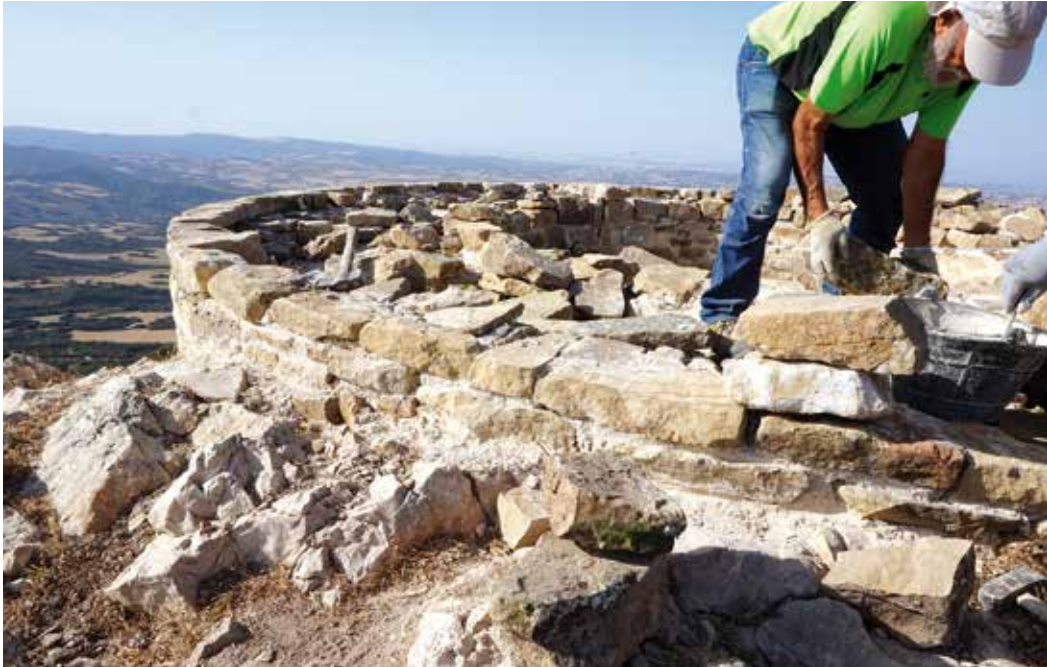
Figura 6. Otra vista del refuerzo con tres hileras para reforzar el punto más débil de la torre. Motivo de los trabajos de esta campaña.

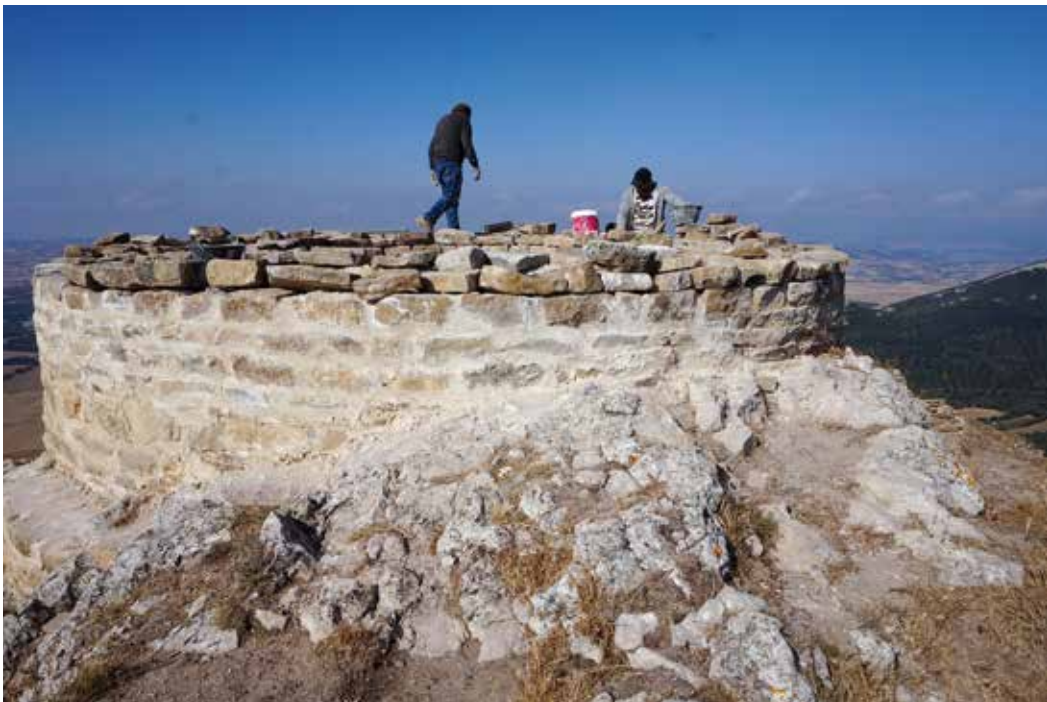
Figura 7. Finalización del refuerzo y colocación de piedras sueltas para permitir el secado del cierre del torreón.

El trabajo, a fecha de hoy, aún requiere dos jornadas para su finalización. Se realizará en los meses de septiembre a noviembre. Hay que finalizar la parte cimera a nivel y recolocar algunas piedras. El desgaste prolongado durante dos semanas, por tratarse de un trabajo cien por cien manual, hace necesario guardar un tiempo entre actuaciones.

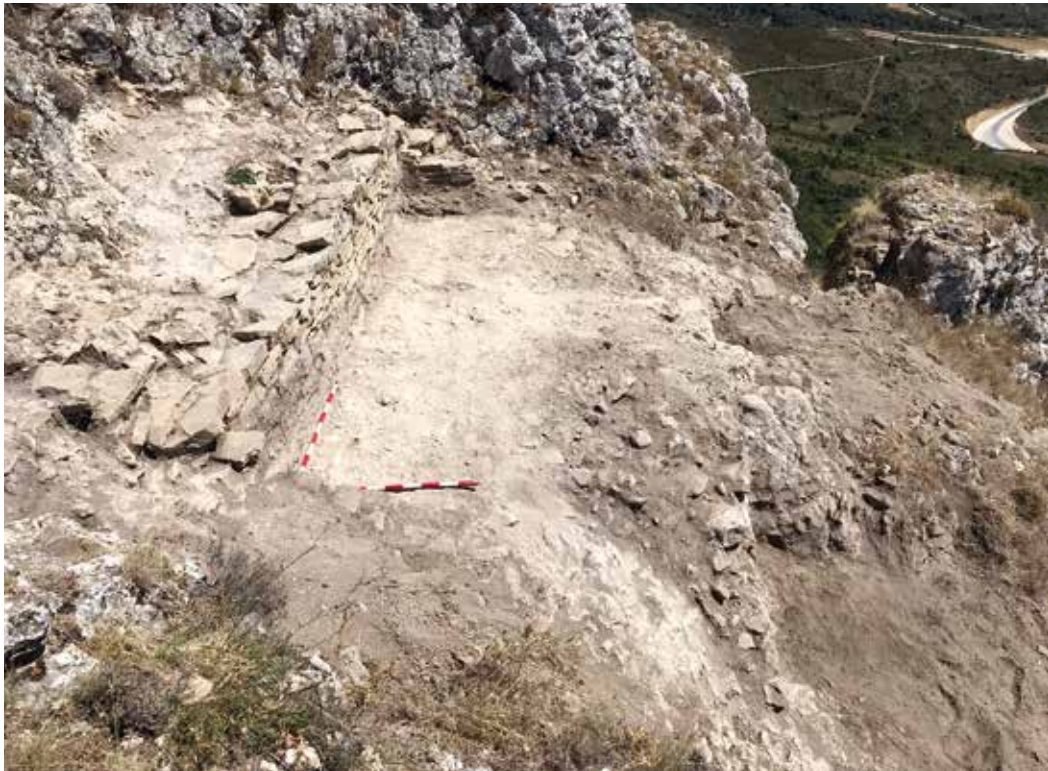
La limpieza del mismo ha permitido localizar los muros de cierre de un habitáculo, con suelo de argamasa hidráulica, a base de teja molida, que nos ha conducido a reconocer el aljibe del castillo en este punto.

Las medidas en su interior son de 460 cm x 120 cm, su parte inferior es un bloque de argamasa muy compacta con abundantes cuarcitas para dar estabilidad a la placa. No podemos calcular la altura del edificio, pero analizando tipologías y formas, así como situación (muy parecida a la del castillo de Aixita), su profundidad podría alcanzar los 2,5 metros. En la actualidad solo conserva el zócalo y su estado es pésimo, por lo que precisa de una consolidación como podemos ver en las imágenes.

Figura 8. Vista del aljibe desde el oeste hacia el este.

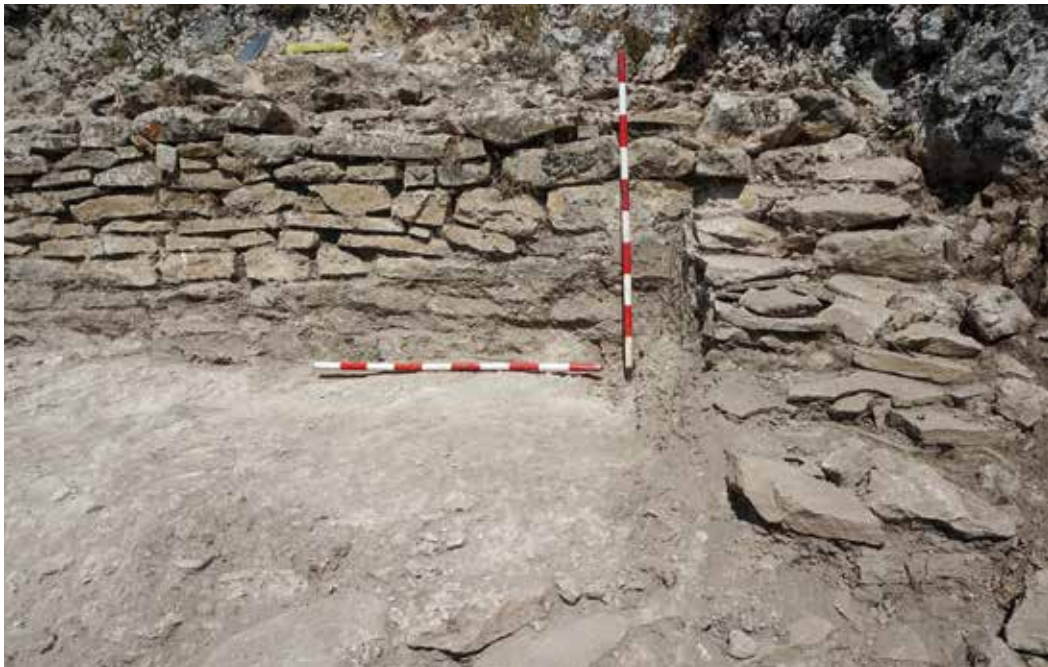
La parte más visible es la pared de cierre norte, compuesta por varias hileras, con un muro de bloques de lajas areniscas de anchura de 40 cm pero que con su relleno alcanza hasta la roca 154 cm. Las otras paredes son visibles, pero difíciles de estudiar. El nivel de arrasamiento ha sido importante. La pared oeste está formada por lajas y abundante argamasa, formando una anchura de 100 cm aproximadamente. La pared situada hacia el este se apoya en la misma roca, con lo que su resistencia está calculada sobre la propia roca y en la pared sur, la más problemática para aguantar la presión, tiene anchura y aprovecha resaltes de roca como contrafuertes. En su parte exterior tiene abundante argamasa preparada para el contacto con el agua o creada a base de teja molida y abundante cal. Solo se conserva parte de su relleno.

Figura 9. Detalle de la pared de cierre este, con piedras sueltas y el recubrimiento rosáceo sobre el jalón horizontal.

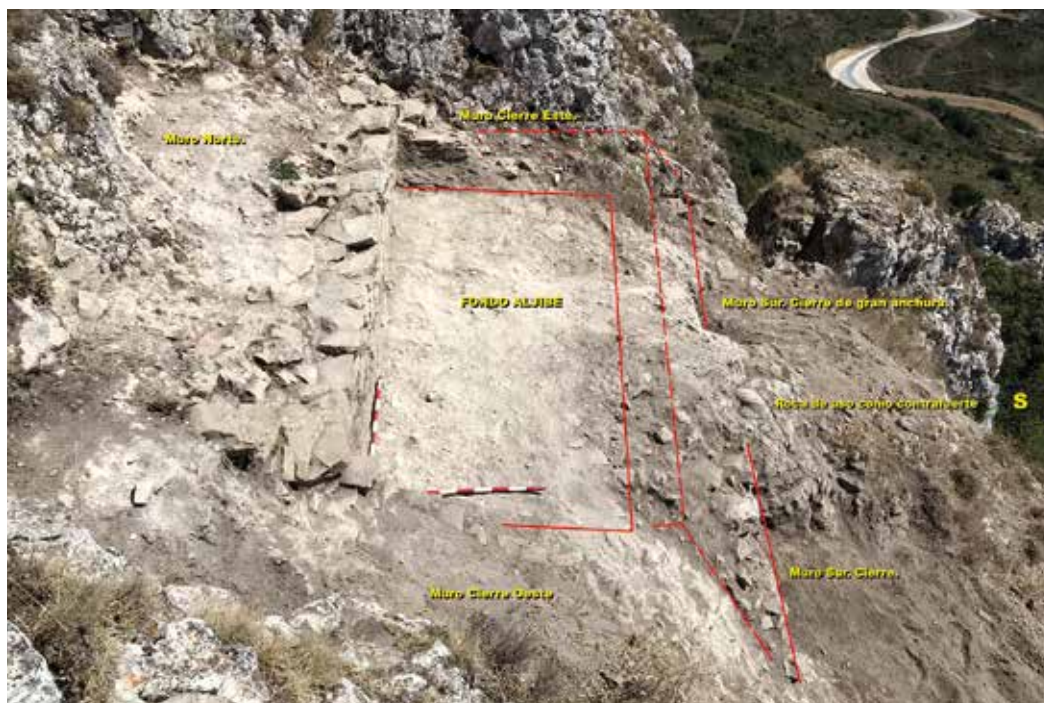
Figura 10. Partes del aljibe remarcadas.

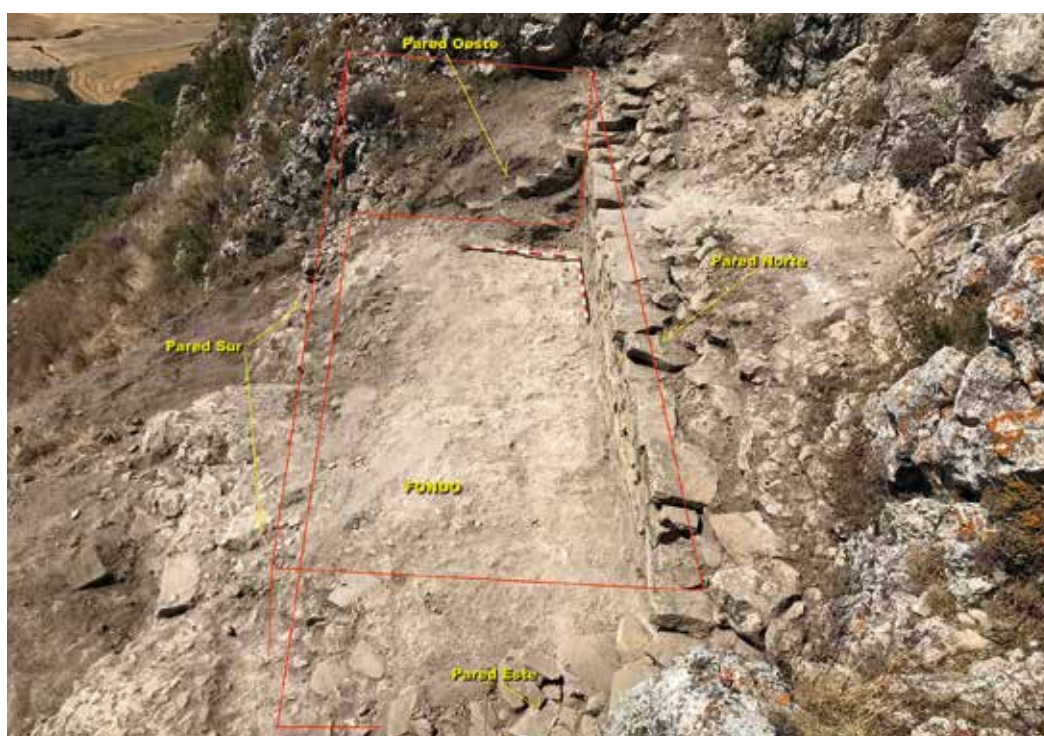
Figura 11. Partes desde otra vista.
