# El Fortí de Vinaròs (1669 - 1837). Un reducto frente al mar

David López Serrano\*

## Resumen

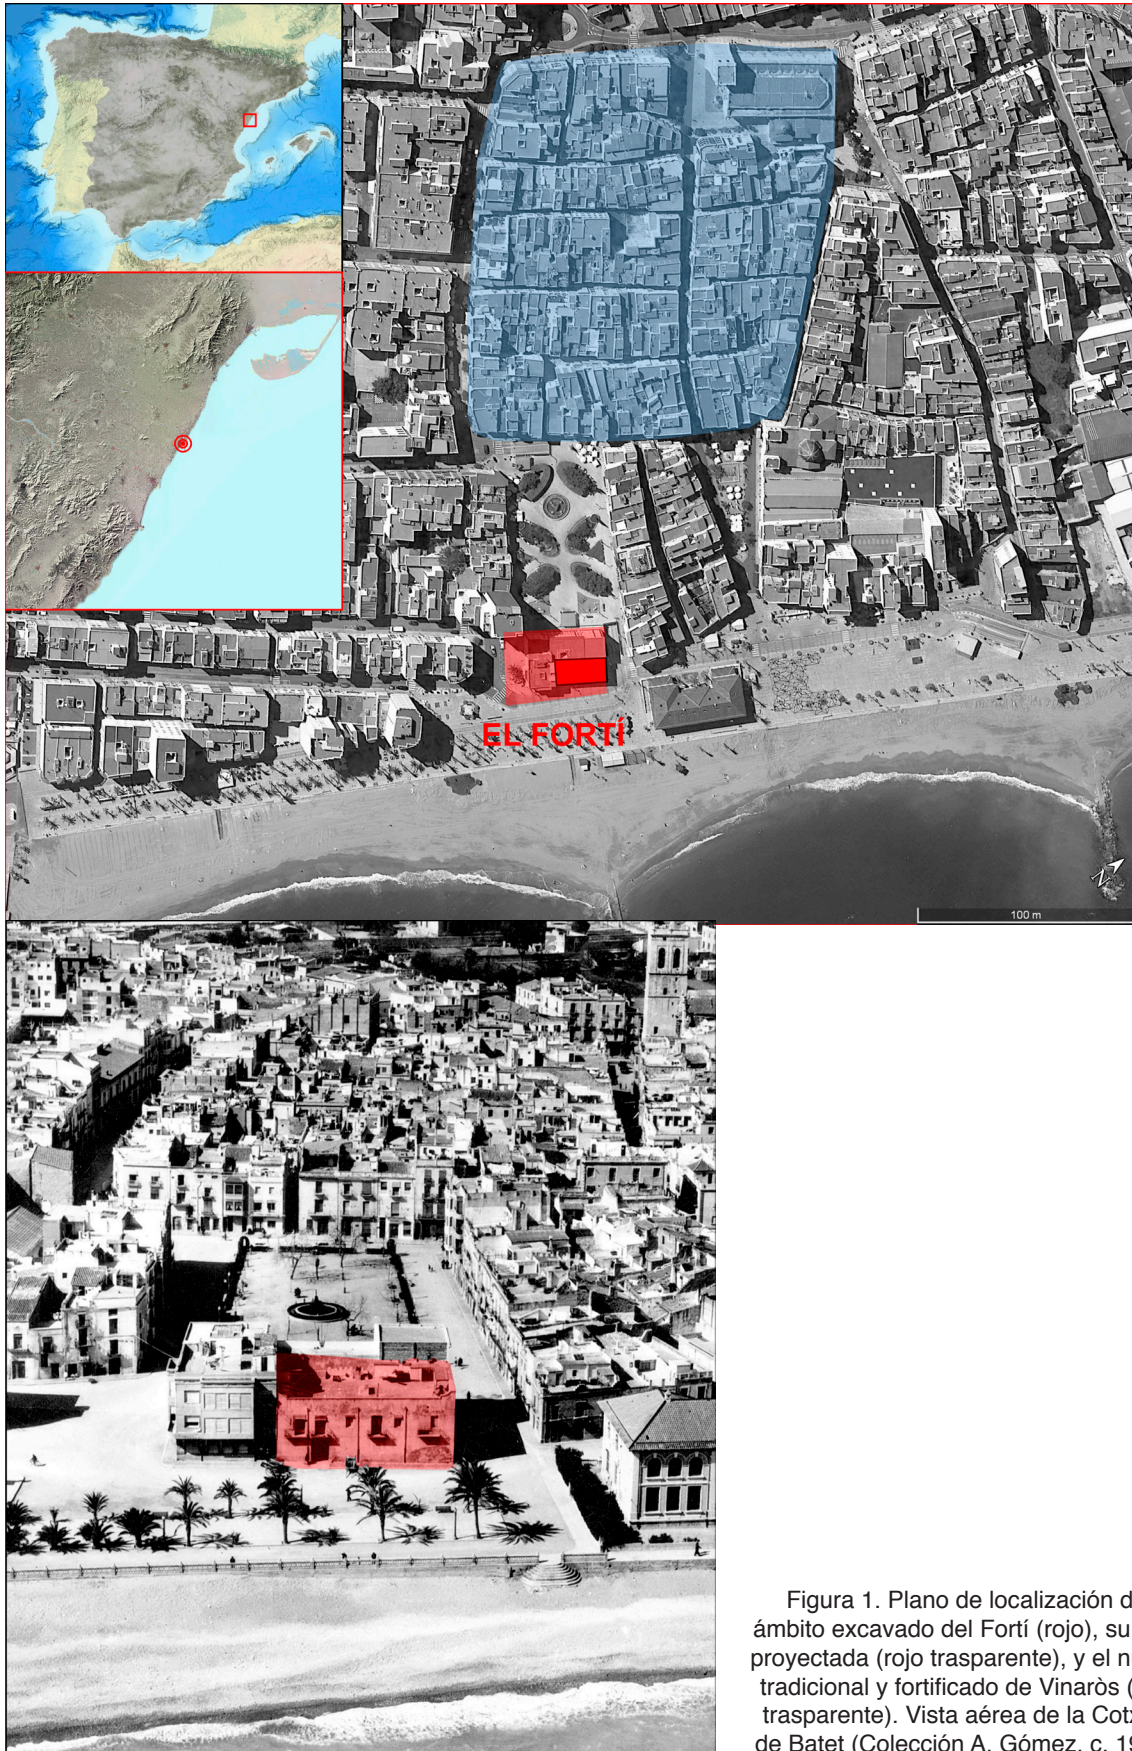
Figura 1. Plano de localización del ámbito excavado del Fortí (rojo), su área proyectada (rojo transparente), y el núcleo tradicional y fortificado de Vinaròs (azul transparente). Vista aérea de la Cotxera de Batet (Colección A. Gómez, c. 1970).

El inmueble a reformar, de dos alturas, planta rectangular y con una superficie en la planta baja de 295 m<sup>2</sup>, coincidía con la ubicación de una fortificación o reducto de época borbónica del siglo XVIII, conocida en las fuentes históricas como El Fortí de Vinaròs (Fig. 1).

El espacio de la planta baja del nuevo edificio de la Cotxera de Batet, se utilizó sucesivamente como lugar de vivienda, con cuadras y caballerizas, almacén comercial y como cochera hasta su abandono. En 1962 la finca se dividió, para construir un edificio de viviendas de tres plantas en el tercio sur del solar (Fig. 1, derecha).

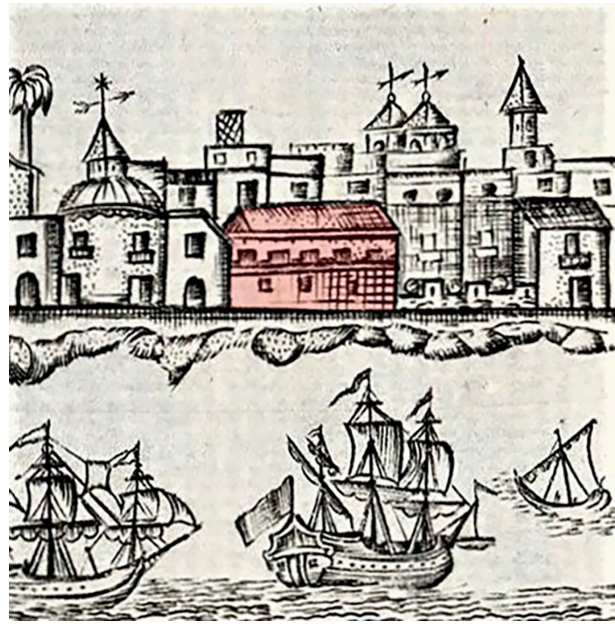
Figura 3. Detalle del grabado de Antonio Piñol de la Patente de Sanidad de 1792, donde se aprecia el edificio del Fortí y la muralla almenada con troneras en su lienzo del frente del mar (Urzainqui, 2017: 29-30).

Del año siguiente, se conoce el grabado de una Patente de Sanidad del 15 de mayo de 1792, que representa la fachada marítima de Vinaròs vista desde el mar, y en el que se puede apreciar el detalle del enclave del Fortí, inserto en un abigarrado frente urbano litoral donde se destacaban los principales edificios de la villa (Oliver, 2007: 33) (Fig. 3).

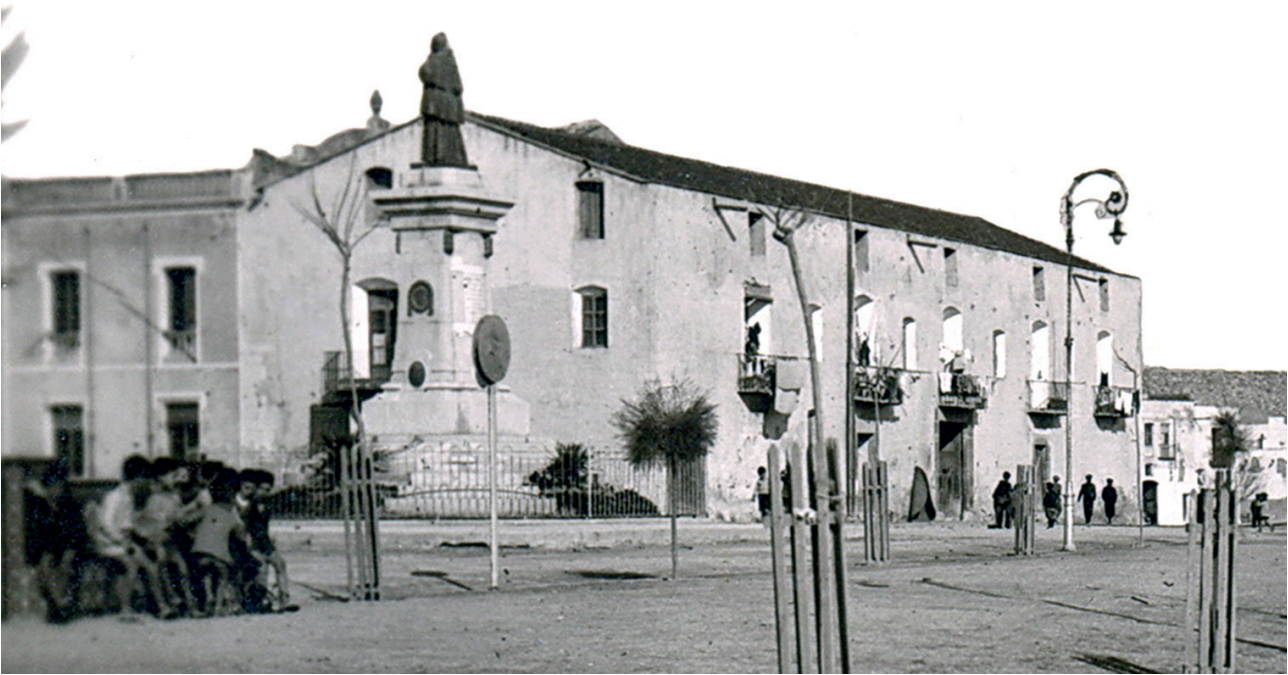
Figura 5. Vista desde el sur del edificio original de 1852, conocido como Cotxera de Batet, que coincide con el perímetro del reducto del Fortí y un ámbito anexo (Colección A. Gómez, primera mitad del siglo XX).

Unos años después, la zona coincidente con el recinto amurallado de la fortificación se subasta, y en 1852 se construye el edificio conocido en la actualidad como Cotxera de Batet; una edificación funcional de planta rectangular, dos alturas y una tercera bajo cubierta a dos aguas (Fig. 5).

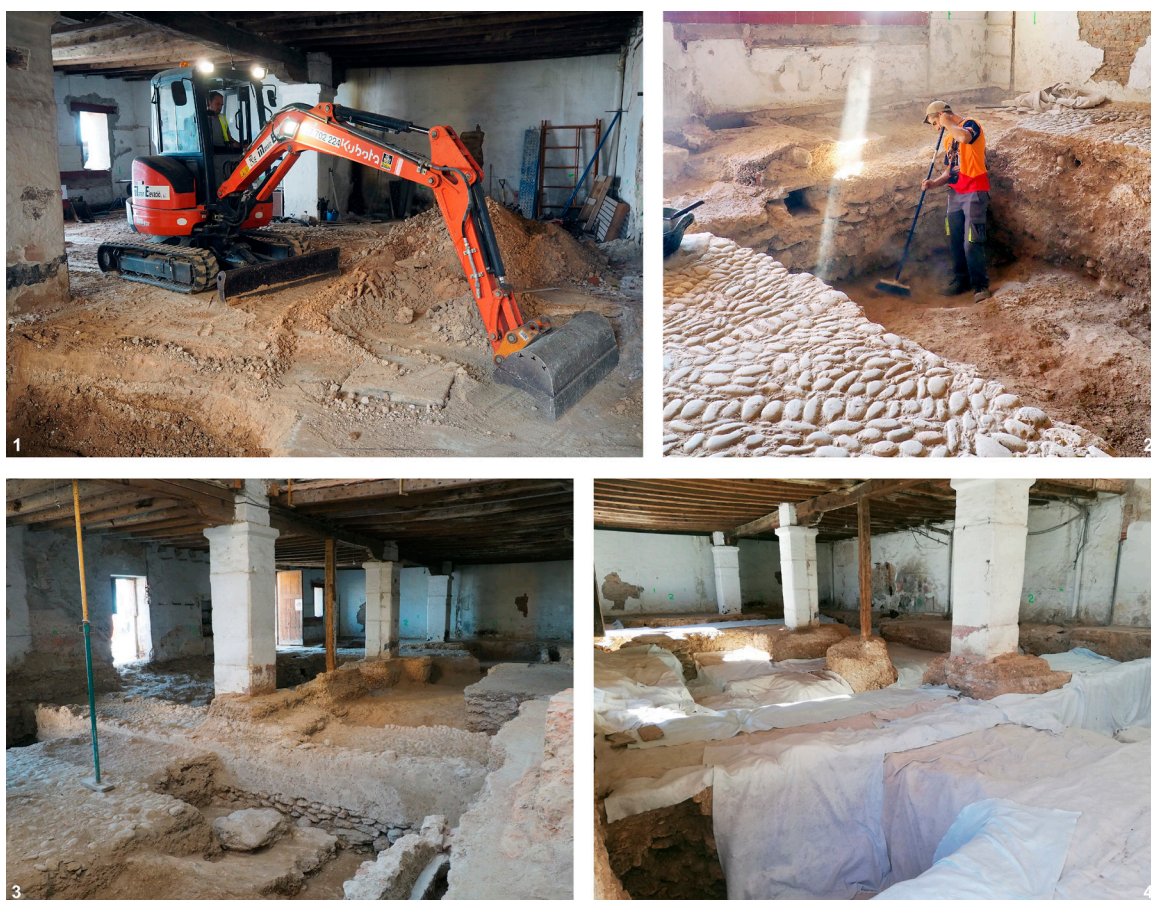
Figura 7. Vistas de los procesos de excavación mecánica (1), limpieza manual (2), documentación fotográfica (3) y cubrición del yacimiento (4).

En la cara externa del antemuro, se realizaron sendas catas en sus extremos (C.4 y 8), en las que se documentó una fosa que desciende en talud hasta la base del enlucido del antemural a modo de cuneta. Por debajo, se encontró un pavimento de argamasa de cal bien conservado fechado en el siglo XVII, cortado por la trinchera de fundación del antemuro, sobre un nivel de regularización que asienta sobre la roca madre (Fig. 7).

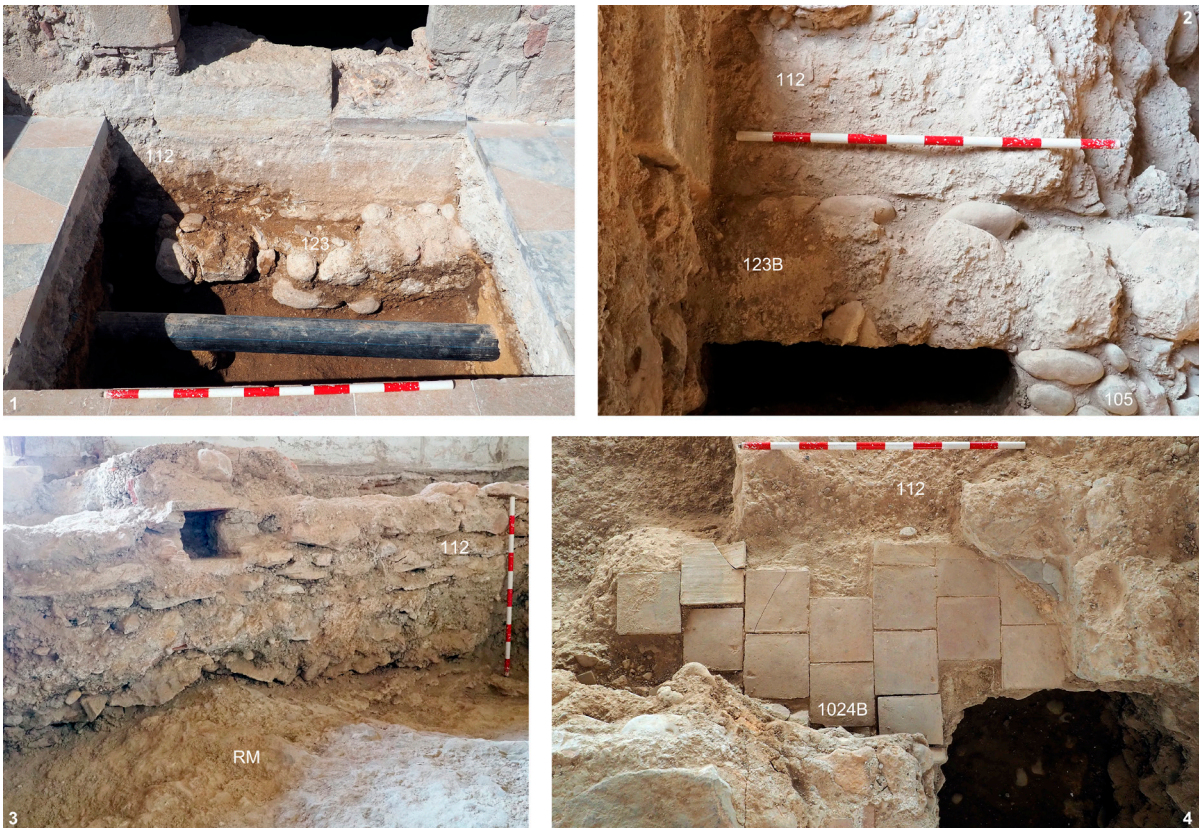
Figura 11. Elementos relacionados con la muralla: muretes anexos en su base al exterior (1 y 2), alzado de su cara interior (3), y pavimentos del ámbito de la tronera (4).

Adosado a la cara externa de la muralla en esta esquina, en la cata 6 se documenta un murete que semeja un bordillo o banco (UE.123) (Fig. 11, 1). Está construido de mampostería irregular y grandes cantos trabados parcialmente con argamasa y también con barro, con una anchura de unos 35 cm, una altura conservada de entre 35

y 45 cm, y una longitud documentada de 1,50 m. Encontramos otro murete similar (UE123B) (Fig. 11, 2) en el extremo sureste del flanco noreste de la muralla, con su coronación a la misma cota del pavimento de cantos rodados del corredor del antemural (UE.105).

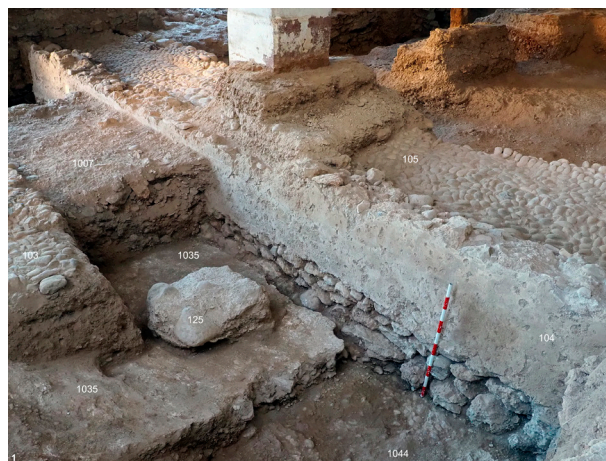
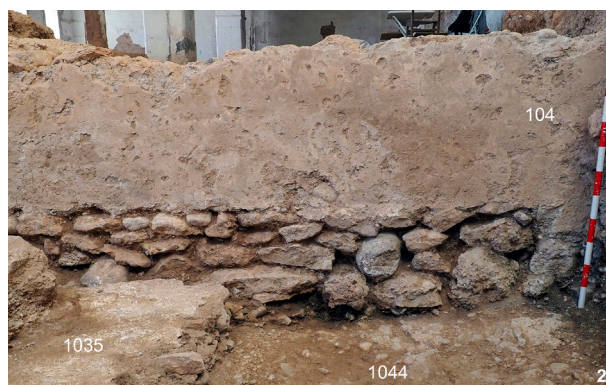
Figura 12. Vista general desde el norte del antemuro y el pavimento de cantos del antemural (1), detalle del lienzo (2), y alzado noroeste adyacente (C.8 y 13) con la estratigrafía marcada (3).

Se trata de un muro de mampostería irregular trabado con argamasa de cal de escasa calidad, con la cara exterior al noreste, ataludada y enlucida, y la cara suroeste mal conservada, cuya coronación apenas asoma por encima de la cota del pavimento de cantos. Se excavó un tramo de unos 10 m, con una anchura estimada de

unos 70 cm en la base enlucida, y entre 50 y 60 cm en la parte superior conservada. Este antemuro presenta una potente cimentación de entre 40 y 60 cm, y unos 75 cm de alzado enlucido conservado (Fig. 12, 2).

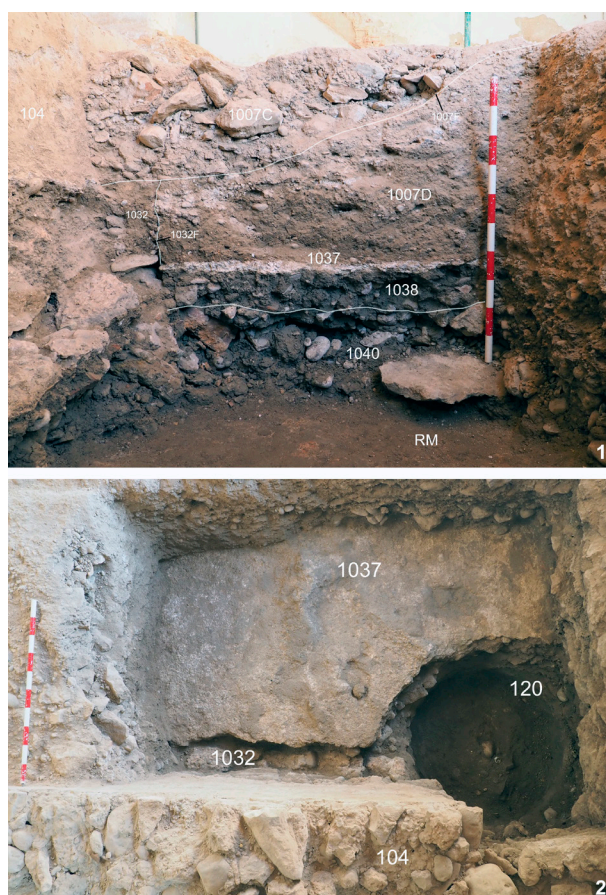
Figura 14. Alzado noroeste de la cata 4, con la estratigrafía indicada (1); y ortofoto cenital del pavimento de cal (UE.1037), anterior a la construcción del Fortí.
