In Search of Lost Scagliolas: Historical Investigation of the Traditional Wallcoverings of Iconic Buildings in Madrid

En busca de los estucos perdidos: Investigación histórica de paramentos tradicionales en edificios emblemáticos de Madrid

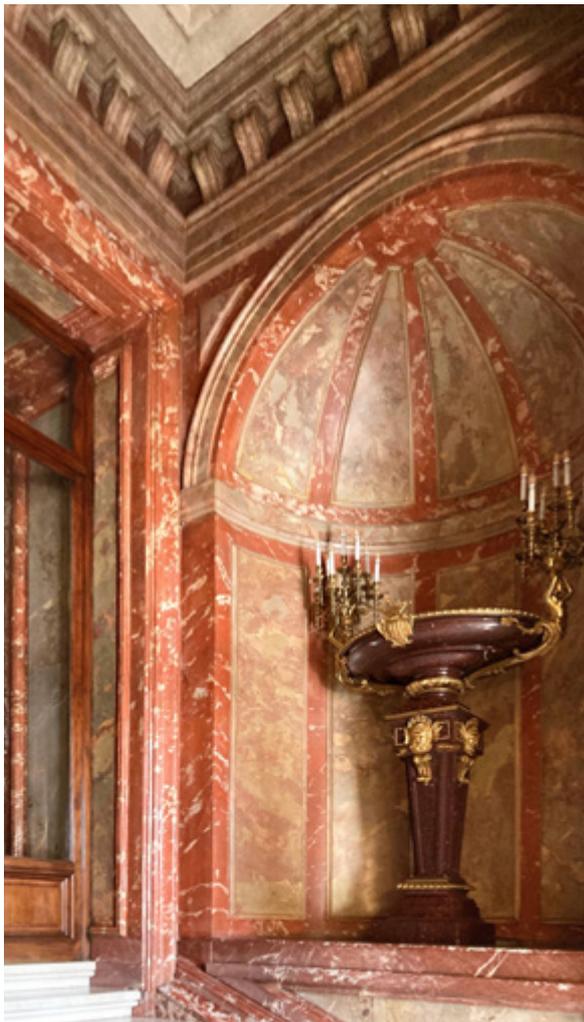
Figura 2: Hornacina de estuco-mármol en la entrada del Palacio de Linares de Madrid. Hay indicios de que estos estucos fueron realizados por Largo Caballero o por otros estuquistas al servicio del maestro Agustín Pérez (Luis Prieto)

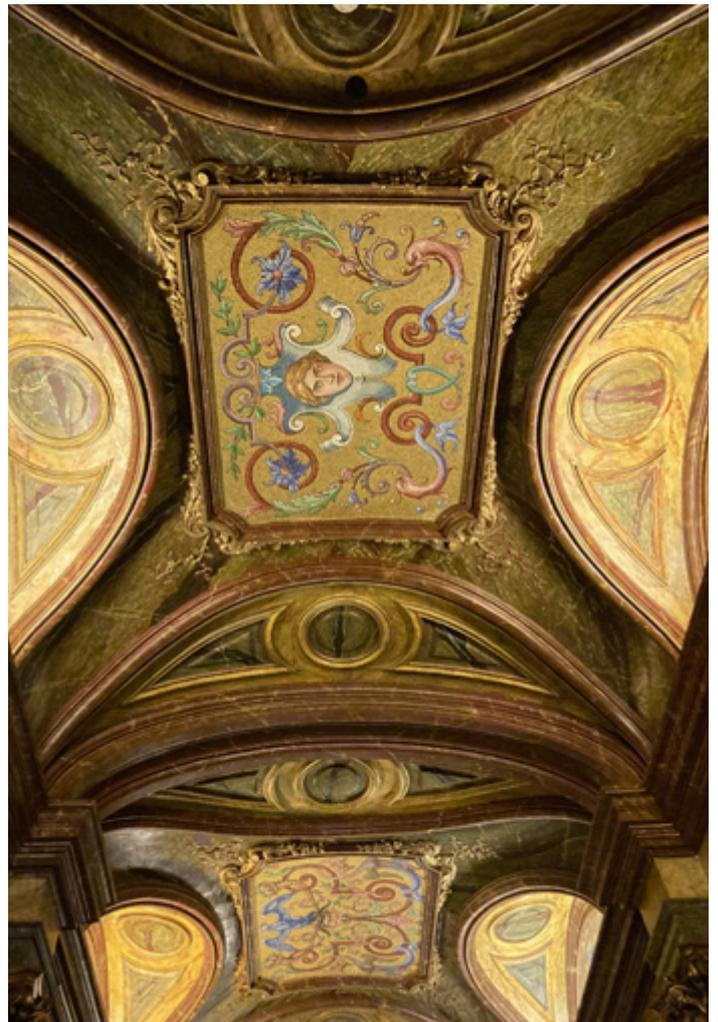
Figura 3: Pinturas marmóreas de gran calidad situadas en el Palacio de Linares y que fueron restauradas en 1992 con motivo de la transformación del Palacio en la Casa de América. Poder distinguir visualmente entre mármoles, estucos y pinturas al óleo resulta en ocasiones muy difícil (Luis Prieto)

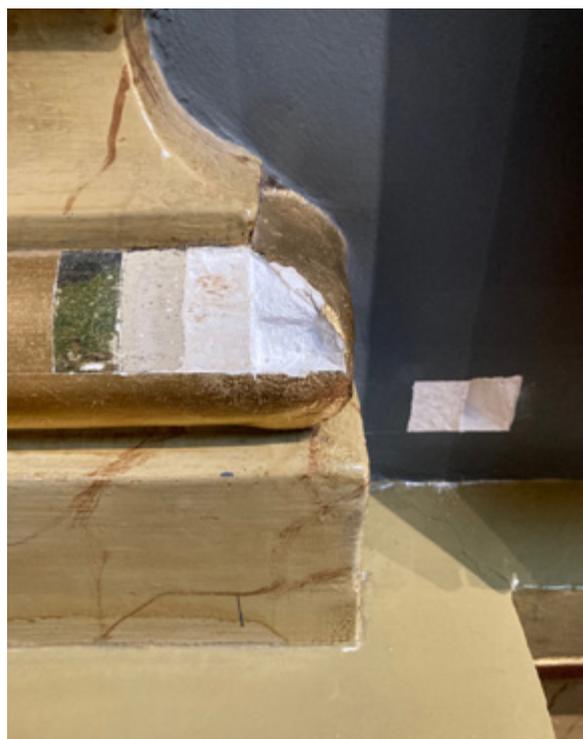
Figura 4: Cala estratigráfica realizada en 2022 en el Senado, Madrid, en busca de los acabados históricos del edificio (Luis Prieto)

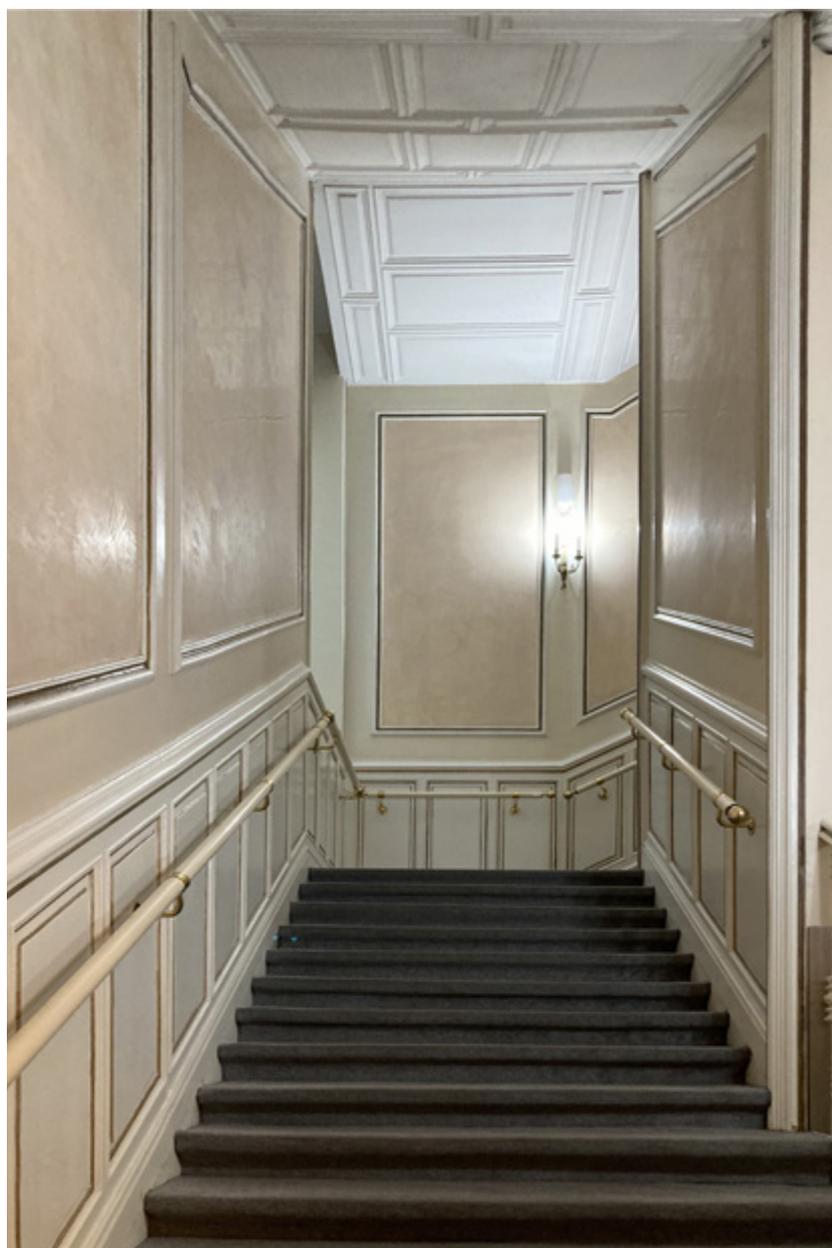
Figura 5: Escalera del Palacio de Villamejor, Madrid, en cuyos paramentos se observan estucos sintéticos de color rosa de reciente producción y, en torno a ellos, pintura plástica (Luis Prieto)

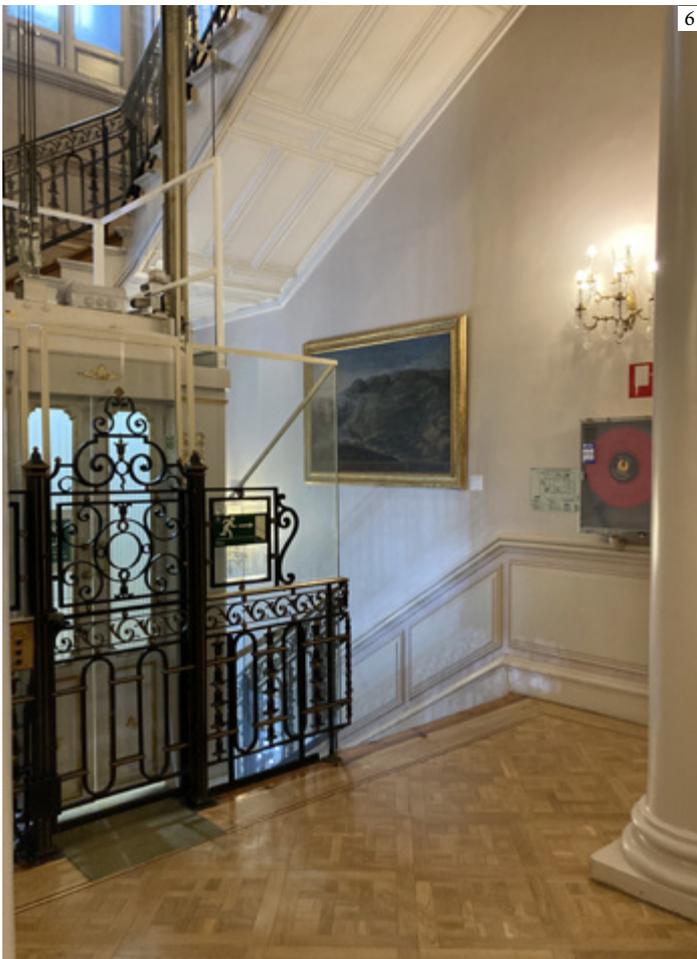
6

Figura 6: Escalera principal del Palacio de Villamejor, Madrid. Todos los paramentos y relieves están pintados con pinturas plásticas realizadas los mismos tonos (Luis Prieto)

El proyecto de 1982 estaba organizado en tres fases. Los trabajos de una de ellas afectaban a la escalera principal⁷: “el proyecto tiene por objeto la restauración y decoración de la escalera principal del edificio, que se encuentra en mal estado de pinturas, artonados y elementos decorativos”. En el mismo documento podemos leer “se picarán todos los paramentos horizontales y verticales, respetando al máximo las molduras existentes”. Los paramentos verticales se cubrieron posteriormente con pintura de esmalte.

Teniendo en cuenta el estado actual del edificio y la documentación estudiada, parece que la hipótesis más probable es que los estucos, que presumiblemente se encontraban en la escalera principal (Fig. 6), fueron realizados en fecha bastante anterior a 1982 y que tanto el guarnecido como los estucos originales fueron picados durante los trabajos llevados a cabo aquel año. Se trataría de unos 325 metros cuadrados de pared y 100 metros cuadrados de techo. Muy probablemente los paramentos fueron picados porque para los albañiles y los pintores no especialistas los yesos tradicionales son más difíciles de trabajar que los modernos. Asimismo, su destrucción podría explicarse por la dificultad de encontrar artesanos que dominen el oficio y estas técnicas.

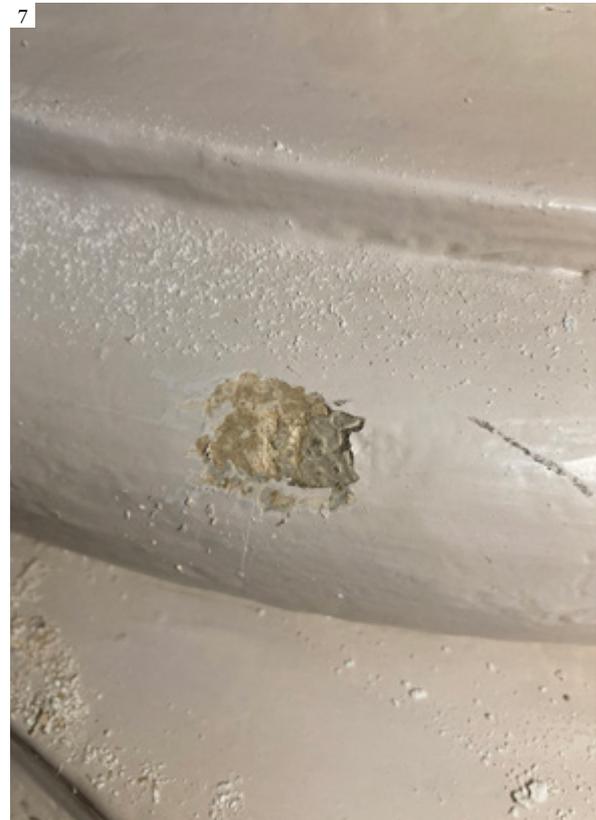
7

Figura 7: Restos de estuco ocre en el bocel de la base de una columna

Las estratigrafías analizadas en abril de 2022 han confirmado el picado de los paramentos de la escalera principal, pero también han permitido encontrar algunos rastros de estuco ocre en el bocel de la base de una columna de la planta baja. Se trata de un elemento más difícil de picar y que probablemente fue directamente pintado. También se localizaron pinturas históricas de color ocre bajo la pintura plástica en el pasillo que conecta la escalera principal con el ala este, en la planta principal. Las estratigrafías parecen, por tanto, confirmar las hipótesis planteadas (Fig. 7).

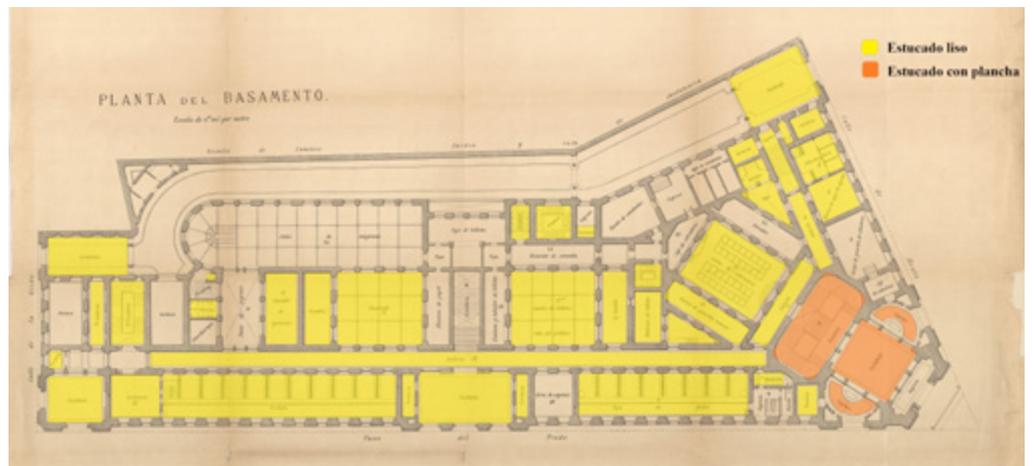
Figura 8: Estucos en la planta de basamento del edificio en 1891, actualmente perdidos (AHBE. Colección de Planos de arquitectura. 76/2,2)

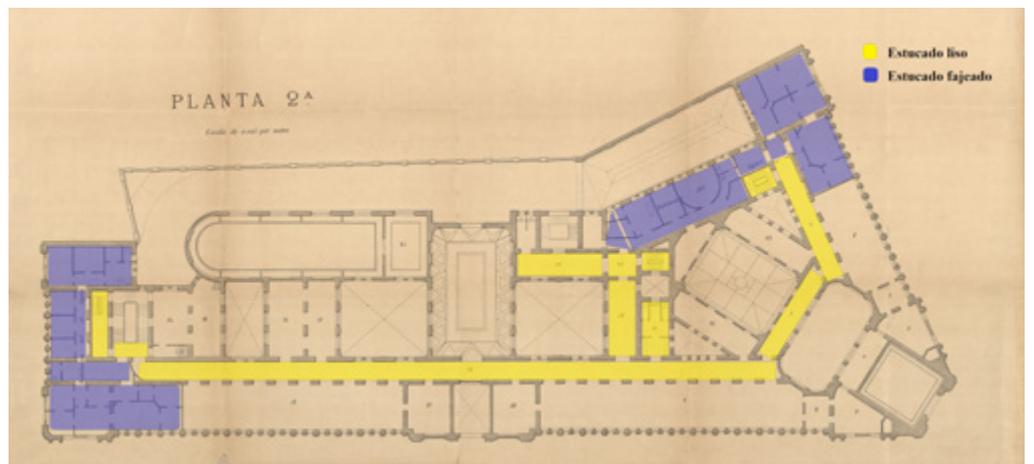
Figura 9: Estucos en la planta de basamento del edificio en 1891, actualmente perdidos (AHBE. Colección de Planos de arquitectura, 76/2,3)

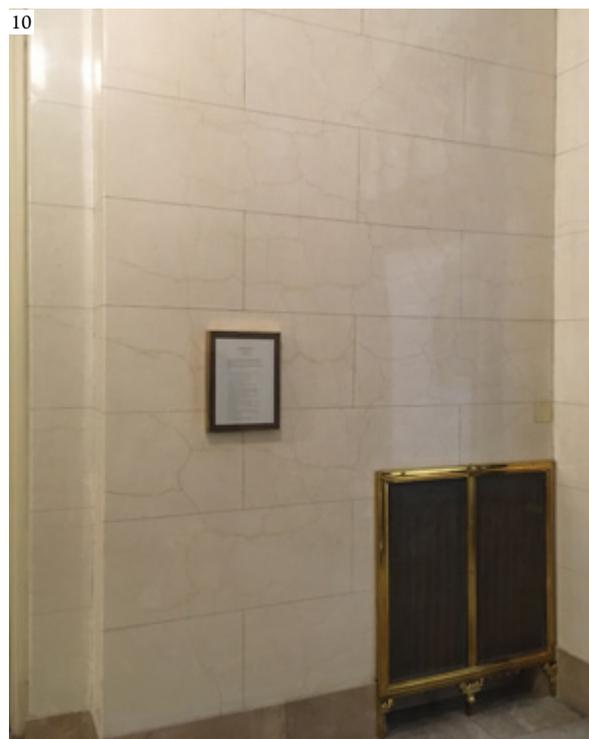
Figura 10: Paramentos estucados de la galería principal del Banco de España, 2022

El estuco de estas estancias era liso –un estuco de yeso con una pequeña proporción de cal– blanco y con ligeros veteados grises, como los conservados hoy en día en la galería principal. Los paramentos están divididos en amplios rectángulos con el fin de imitar sillares (Figs. 10 y 11). Este tipo de estucos lisos representaban el 90% de los estucos del banco y su precio de ejecución fue de una peseta el metro cuadrado, precio extremadamente económico si lo comparamos con las 2 pesetas por metro cuadrado que costaba la pintura, las 1,40 pesetas del metro cuadrado de guarnecido con cal común, o las 4 pesetas el metro cuadrado del revoco realizado con cemento Portland que puede encontrarse en los zócalos del sótano. La diferencia es abrumadora si lo comparamos con las 19,71 pesetas que costaba el metro cuadrado de suelo de mármol blanco, las 32,50 pesetas del metro de mármol para escaleras (precio correspondiente al mármol de las escaleras comunes, no al mármol de Carrara de la magnífica escalera principal, cuyo precio era bastante más elevado) y las 58 pesetas del metro cuadrado del mármol de los zócalos.

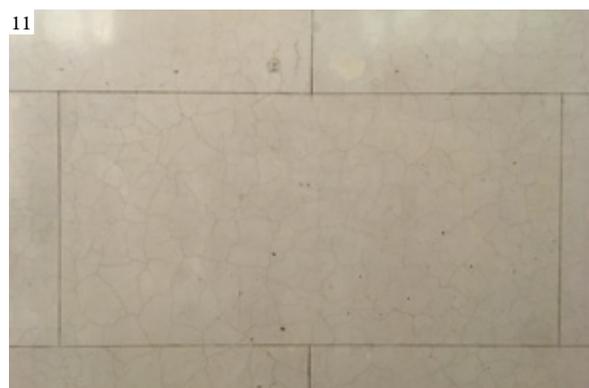
Figura 11: Detalle de los paramentos estucados de la galería principal del Banco de España, 2022

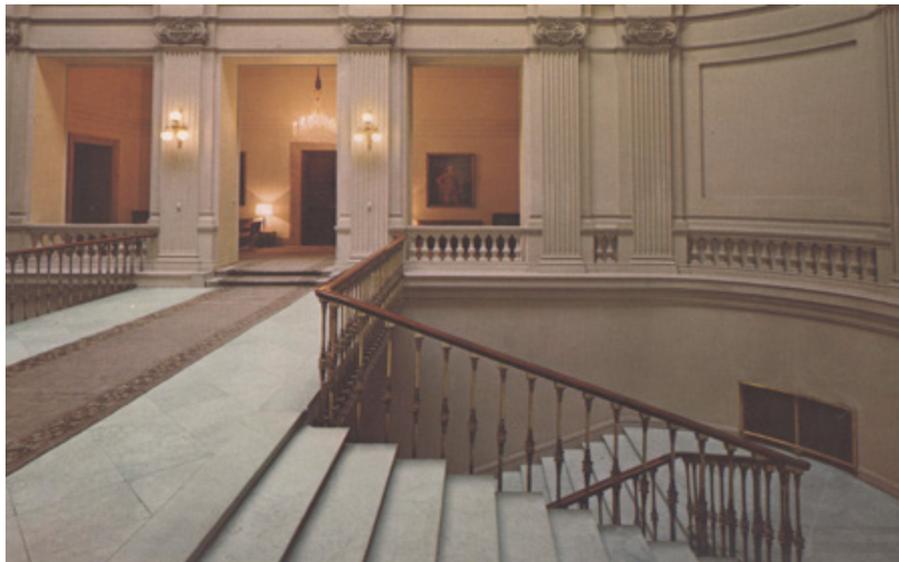
Figura 12: Escalera del Banco de España en 1970. No hay rastro de los estucos a la plancha históricos y la tonalidad y la homogeneidad de los paramentos y relieves se corresponden con los del estado actual (Banco de España 1970)

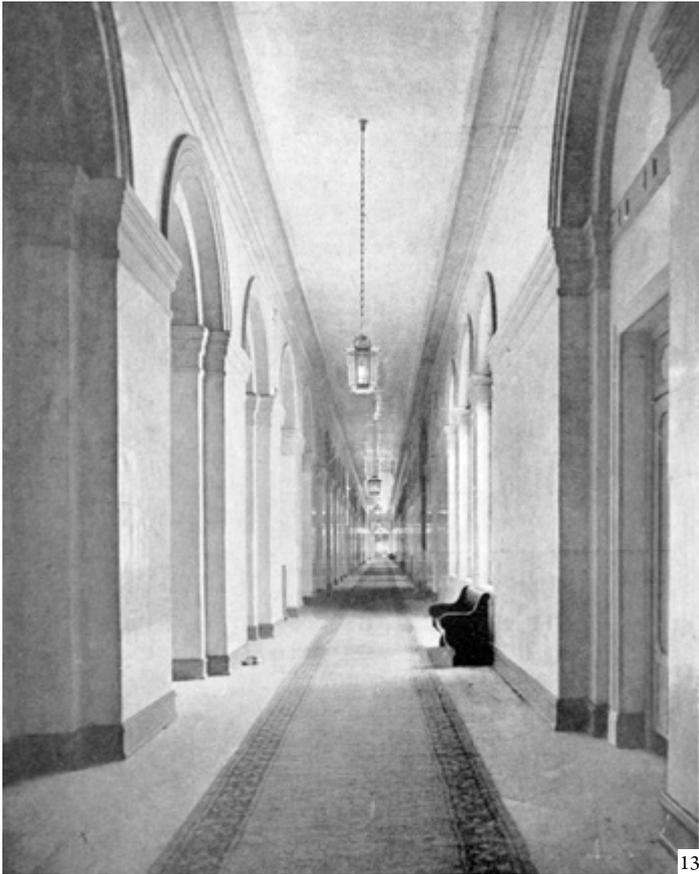
Figura 13: Imagen histórica de los estucos de la galería principal del Banco de España (Baldasano 1953: 102)

Algunas de estas diferencias se pueden hallar comparando el estado actual con el de fotografías antiguas (Figs. 13, 14, 15 y 16). Sin embargo, pese a la cantidad de bibliografía histórica existente, y pese a la relevancia de la institución y a la céntrica situación del edificio, es muy difícil encontrar imágenes de los espacios interiores aquí estudiados. Otra posible fuente de información podrían haber sido los archivos privados de las empresas que han trabajado en las obras llevadas a cabo en el edificio, como, por ejemplo, la empresa de pintura Wenceslao García, que tiene una relación de casi cien años con dicha institución. Sin embargo, tampoco se ha encontrado en sus archivos información relevante. Por último, existe la posibilidad de recurrir a la memoria de los trabajadores, aunque ésta no se remonta más allá de la década de 1980. Ninguno de los trabajadores veteranos entrevistados recuerda haber visto nunca estucos más allá de la planta principal. Probablemente esto se debe a que esos estucos eran anteriores a la década de 1950.

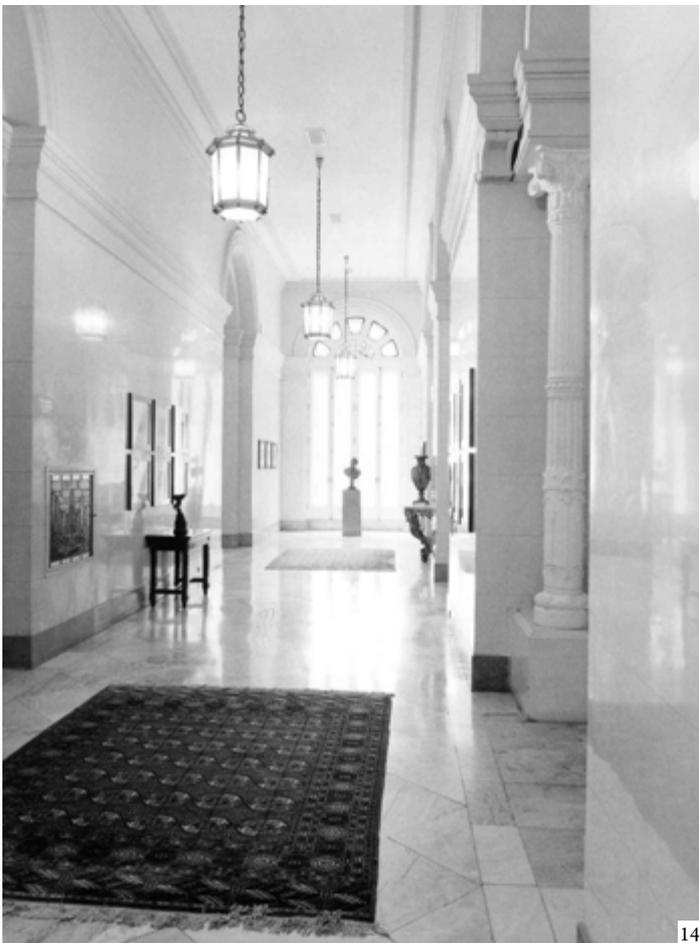
Figura 14: Imagen de los estucos de la galería principal del Banco de España, 2001 (Javier Campano. Cat. F_328. Colección Banco de España)

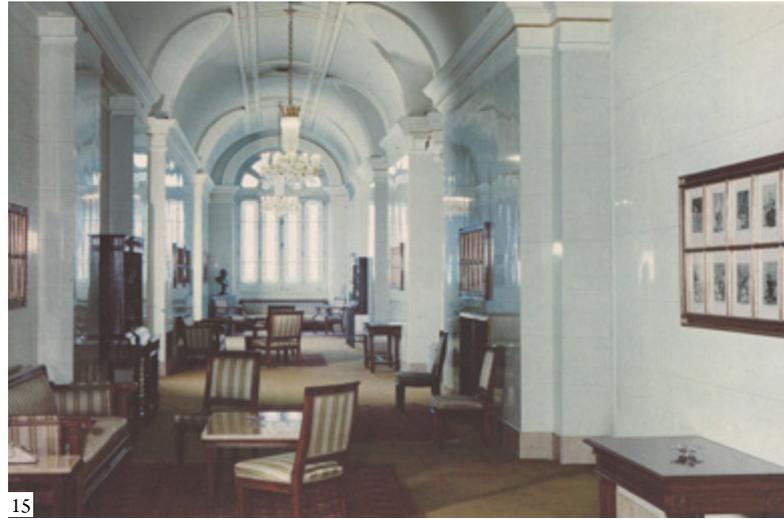
Figura 15: Imagen histórica de los estucos de la galería principal del Banco de España (Banco de España 1970)

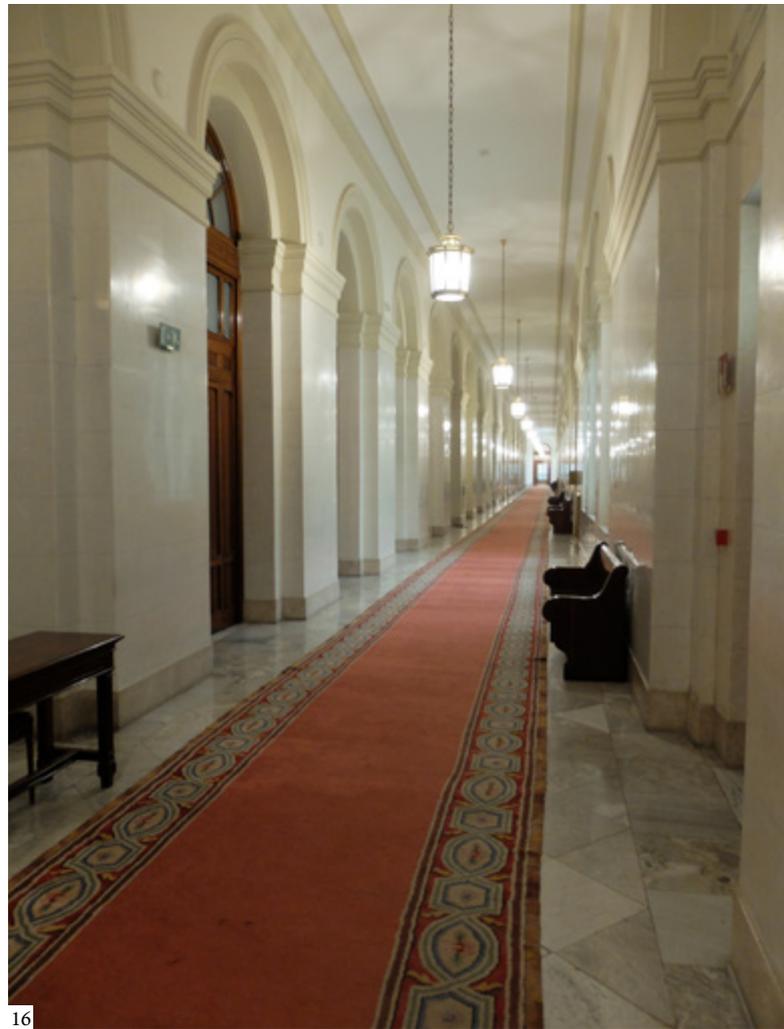
Figura 16: Imagen actual de los estucos de la galería principal del Banco de España, 2022

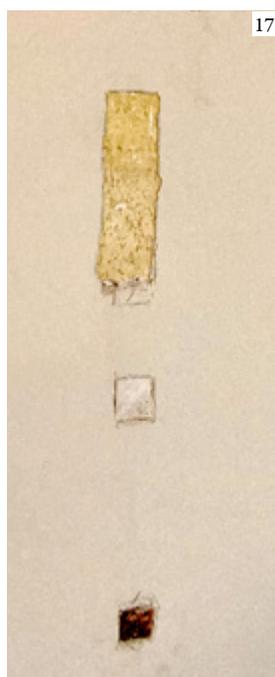
Figura 17: Las calas estratigráficas efectuadas en los paramentos de la escalera del chaflán muestran la decoración original con estucos rojos y ocre

Las calas estratigráficas efectuadas en julio de 2022 confirmaron la información obtenida en los archivos: el interior del Banco estuvo ampliamente estucado. Estos estucos, al menos en el examen preliminar, parecen contener cal. La escalera del chaflán tenía un basamento rojo y ocre y los paramentos que suben al despacho del gobernador eran de color ocre, al igual que el vestíbulo del chaflán, el vestíbulo del Paseo del Prado y el del patio de cobradores (hoy depósito de la biblioteca). En todos los demás espacios (pasillos, escaleras, vestíbulo de Greda) se ha encontrado un estuco verdoso, algo más oscuro que la pintura que actualmente lo recubre (Fig. 17).

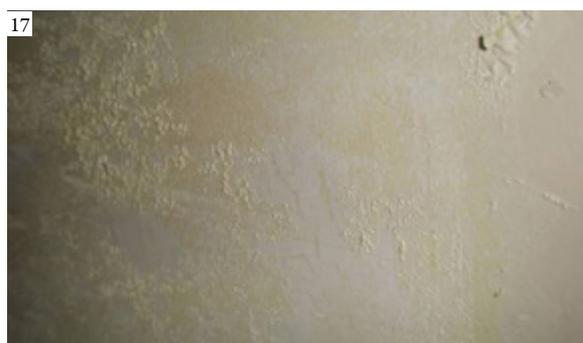
Figura 18: Decapado de la pintura plástica efectuado en los paramentos del Ministerio del Aire, Madrid. El estuco, con su brillo característico, empieza a aparecer (González Yunta 2016: 124)

Para confirmar esta información se han llevado a cabo calas y se ha decapado la pintura en un lugar poco susceptible de haber sufrido modificaciones recientes. Los primeros estucos aparecieron bajo esta capa de pintura plástica (Fig. 18 y 19).

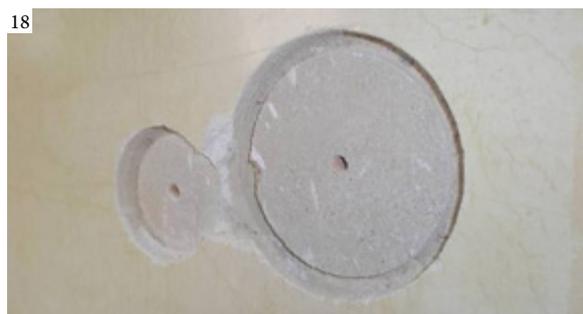
Figura 19: Toma de muestras del estuco al fuego hallado en los paramentos del Ministerio del Aire, Madrid, para proceder a su análisis fisicoquímico (González Yunta 2016: 125)
